**Estudio y diagnóstico patológico del centro de distribución Éxito CEDI de Bogotá D.C.**

**Universidad Santo Tomás**

**Especialización en Patología de la Construcción**

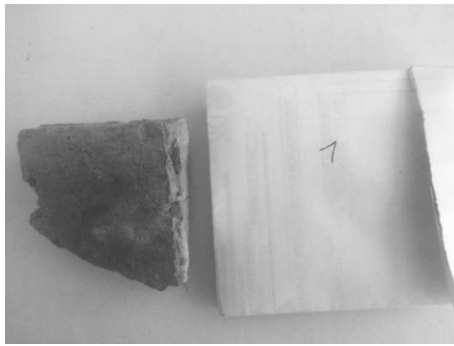
*Figura 26 Evidencia fotográfica de la muestra.*

Prueba de magnetismo: débilmente ferromagnética.

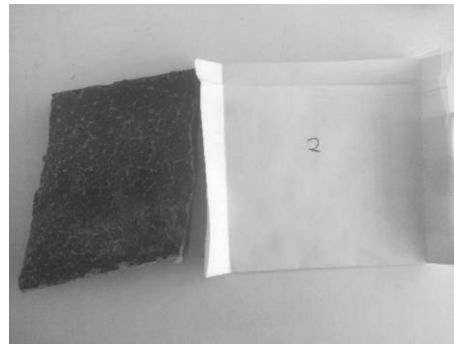
*Figura 27 Evidencia fotográfica de la muestra.*

Prueba de magnetismo: débilmente ferromagnética.

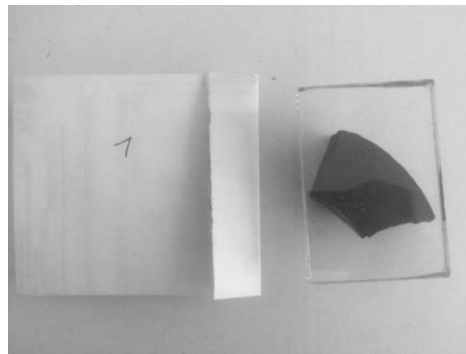
*Figura 28 Evidencia fotográfica de la muestra.*

Evidencia fotográfica prueba realizada a muestra débilmente ferromagnética.

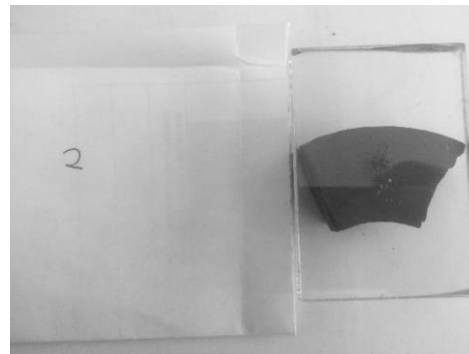
*Figura 29 Evidencia fotográfica de la muestra.*

Evidencia fotográfica prueba realizada a muestra débilmente ferromagnética.
