| <b>SEDE:</b> | UNIVERSTARIA | <b>MUNICIPIO:</b> | NEIVA - HUILA | <b>UNIVERSIDAD SANTO TOMÁS</b><br>SEDE PRINCIPAL<br><b>PATOLOGÍA DE LA CONSTRUCCIÓN</b> |
| <b>SECTOR:</b> | 1. BLOQUE FACULTAD DE INGENIERÍA | <b>USO:</b> | INSTITUCIONAL - EDUCATIVO | <b>EVALUACION PATOLOGICA DEL BLOQUE DE LA FACULTAD DE INGENIERIA UBICADO EN LA SEDE CENTRAL DE LA UNIVERSIDAD SURCOLOMBIANA.</b> |

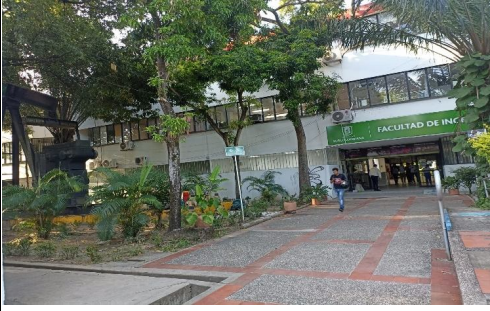
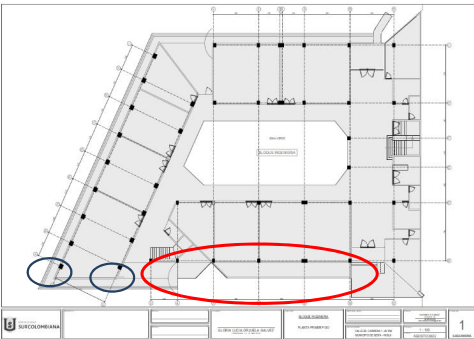
| FORMATO DE INSPECCION DE LESION EN LA VIVIENDA | | | | | | | | | | |
|---|---|---|---|---|---|---|---|---|---|---|
| NOMBRE: | BLOQUE DE LA FACULTAD DE INGENIERIA, SEDE CENTRAL<br>UNIVERSIDAD SURCOLOMBIANA. NEIVA - HUILA | | | | NOMBRE: | Tipo de lesión: afectación por raíces. | | | No. | 1 |
| LOCALIZACIÓN: | Calle 26 - Carrera 1- AV 6W, municipio de Neiva-Huila. | | | | DESCRIPCION: | Presencia de raíces superficiales de los árboles, ubicados en la entrada principal del bloque de la facultad de ingeniería, afectando las canales y cubierta con acumulación de hojas. Esta distancia cercana a la edificación se expone a que con el tiempo y el engrosamiento de las raíces afecten la cimentación con la rotura por efecto cuña.<br><i>La proximidad de árboles, las características del suelo y del clima</i> | | | | |
| CANTIDAD AFECTADA (EN %) | 60 | TIPO DE LESION: | Fisura por asentamientos diferenciales y cargas puntuales. Directa física: agentes atmosféricos y contaminación e Indirecta: Diseño constructivo, falta de mantenimiento | | | TIPO DEL ULTIMO MANTENIMIENTO | | | Se ha realizado resanes en muros donde se presentan fisuras. | |

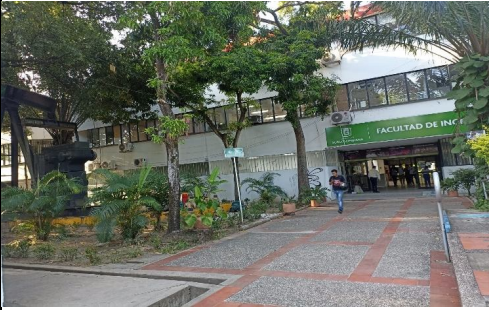
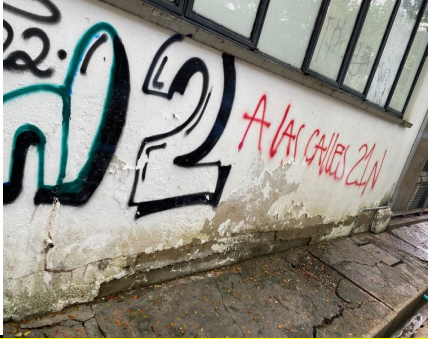
| <p>Tipo de lesión: Humedades ascendentes por intemperismo. Muro fachada donde se evidencia humedades por capilaridad, generando problemas en la fachada posterior que conlleva un desgaste en la pintura, perdida de su composición física y química del mortero dando una imagen de deterioro poco favorable a la institución. Lo que afecta la durabilidad de los elementos que hacen parte de esta área observándose el fracturamiento del andén y presencia de hongo.</p> | | | | |

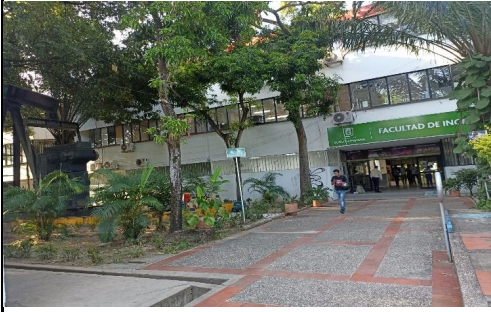
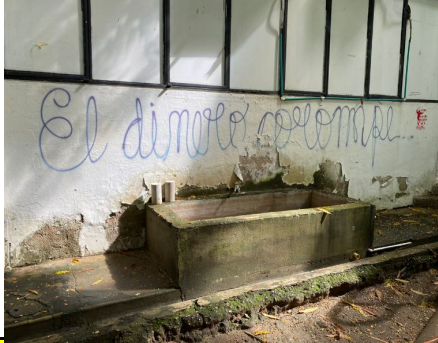
| <p>Tipo de lesión: Humedades ascendentes por intemperismo y filtración por capilaridad.</p> <p>Se observa la construcción de poceta sin impermeabilizar continua al muro de la fachada, generando también humedades, que conllevan a la pérdida de su composición física y química del mortero, descascaramiento de la pintura dando una imagen de deterioro poco favorable a la institución. Lo que afecta la durabilidad de los elementos que hacen parte de esta área observando fisuras del andén y presencia de hongo.</p> | | | | |

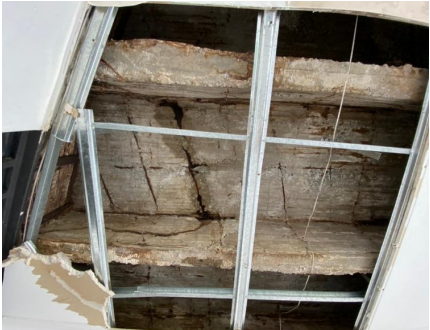
| <p>Tipo de lesión: Humedades descendentes por intemperismo, corrosión del acero y presencia de comején.</p> <p>Se observa que la placa de cubierta aligerada en casetón, presenta desprendimiento del cielo raso en drywall debido a que el agua se filtra entre la placa por fisuramiento y falta de una impermeabilización correctiva. Igualmente existe la presencia de comején que afecta directamente al concreto, como también la exposición del acero de la malla electrosoldada dejando ver el descascaramiento de está llegando a la corrosión.</p> | | | <div></div> <div>PLANO</div> <div></div> <div><div> SURCOLOMBIANA</div><div><div>ASISTENTE: JUAN PABLO</div><div>PROYECTO: PATOLOGIA DE LA CONSTRUCCION</div><div>FECHA: 2023-08-01</div><div>HOJA: 1</div></div><div>1</div></div> | | | |

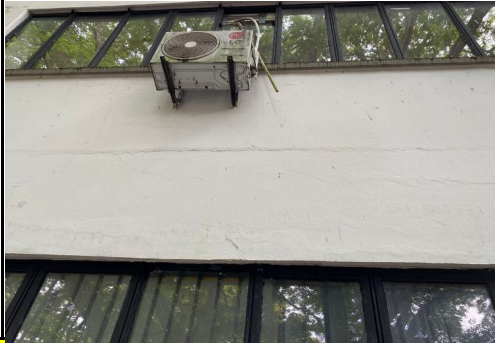
| SEDE: | UNIVERSTARIA | MUNICIPIO: | NEIVA - HUILA | <div><div>UNIVERSIDAD<br/><b>SANTO TOMÁS</b><br/>SEDE PRINCIPAL<br/>PATOLOGIA DE LA CONSTRUCCION</div></div> |
|---|---|---|---|---|
| <p>Tipo de lesión: Fisura o dilatación por asentamiento.</p> <p>Presencia de fisura horizontal ubicada entre viga aérea y muro de fachada parte posterior de la edificación, esto se da por la ausencia de dilatación entre un elemento estructural (viga) y un elemento no estructural (mampostería).</p> | | | | |

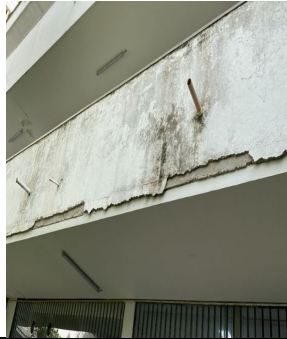
| <p>Tipo de lesión: Desprendimiento y agrietamiento de revoque de pañete por intemperie.</p> <p>Presencia de descascaramiento del revoque de muro antepecho en parte exterior a causa de la intemperie.</p> | | | | |

| FORMATO DE INSPECCION DE LESION EN LA VIVIENDA | | | | | | | | | |
|---|---|---|---|--|---|---|---|---|---|
| NOMBRE: | BLOQUE DE LA FACULTAD DE INGENIERIA, SEDE CENTRAL<br>UNIVERSIDAD SURCOLOMBIANA. NEIVA - HUILA | | | | NOMBRE: | Tipo de lesión:<br>Desprendimiento y agrietamiento de revoque de pañete por intemperie. | | No. | 6 |
| CANTIDAD AFECTADA (EN %) | 25 | TIPO DE LESION: | Desprendimiento y agrietamiento de revoque de pañete por intemperie | | | TIPO DEL ULTIMO MANTENIMIENTO | | | |

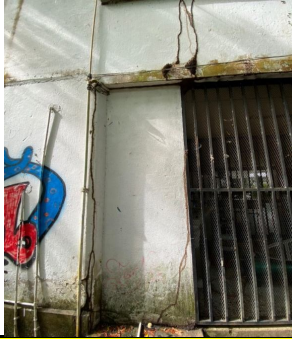
| <b>SEDE:</b> | UNIVERSTARIA | <b>MUNICIPIO:</b> | NEIVA - HUILA | <b>UNIVERSIDAD SANTO TOMÁS</b><br>SEDE PRINCIPAL<br><b>PATOLOGIA DE LA CONSTRUCCION</b> |
|---|---|---|---|---|
| <p>Tipo de lesión: Humedades descendientes por intemperismo y filtración por capilaridad. Se observa suciedad por intemperismo y falta de mantenimiento en esta parte de la fachada, también humedades, que conllevan a la pérdida de su composición física y química del mortero, descascaramiento de la pintura dando una imagen de deterioro poco favorable a la institución. Lo que afecta la durabilidad de los elementos que hacen parte de esta área observando presencia de hongo y comején.</p> | | | | |

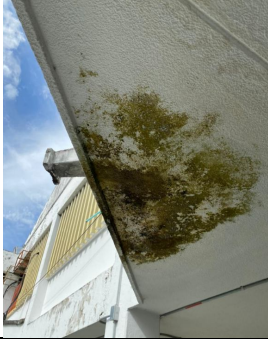
| <p>Tipo de lesión: Humedades descendentes por intemperismo, corrosión del acero y presencia de hongo.</p> <p>Se observa que presenta agrietamiento del cielo raso debido a que el agua se filtra entre la placa por fisuramiento y falta de una impermeabilización correctiva debido al empozamiento del agualluvia que no alcanza desaguar por la gárgola. Igualmente existe la presencia de hongos que afecta directamente al concreto y el cielorraso.</p> | | | | |

| FORMATO DE INSPECCION DE LESION EN LA VIVIENDA | | | | | | | | | |
|---|---|---|---|--|---|---|---|---|---|
| NOMBRE: | BLOQUE DE LA FACULTAD DE INGENIERIA, SEDE CENTRAL<br>UNIVERSIDAD SURCOLOMBIANA. NEIVA - HUILA | | | | NOMBRE: | Tipo de lesión: Humedades descendentes por intemperismo, corrosión del acero y presencia de hongo. | | No. | 8 |
| LOCALIZACIÓN: | Calle 26 - Carrera 1- AV 6W, en el municipio de Neiva-Huila. | | | | DESCRIPCION: | Se observa que presenta agrietas | | | |

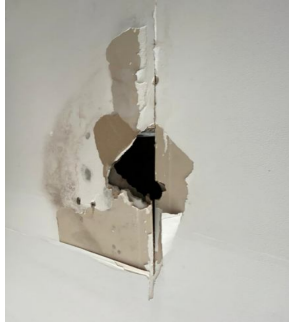
| FORMATO DE INSPECCION DE LESION EN LA VIVIENDA | | | | | | | | | |
|---|---|---|---|--|---|---|---|---|---|
| NOMBRE: | BLOQUE DE LA FACULTAD DE INGENIERIA, SEDE CENTRAL<br>UNIVERSIDAD SURCOLOMBIANA. NEIVA - HUILA | | | | NOMBRE: | Tipo de lesión: Humedades descendentes por intemperismo, corrosión del acero y presencia de hongo. | | No. | 9 |
| LOCALIZACIÓN: | Calle 26 - Carrera 1- AV 6W, en el municipio de Neiva-Huila. | | | | DESCRIPCION: | Se observa que presenta agrietamiento | | | |

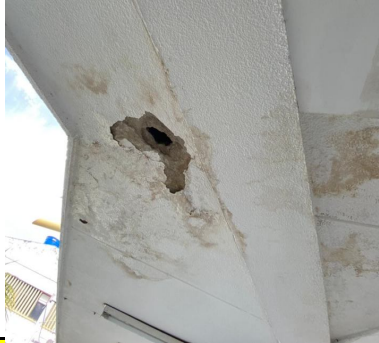
| <p>Tipo de lesión: Humedades descendentes por impermeismo, corrosión del acero y presencia de hongo.</p> <p>Se observa que presenta agrietamiento del cielo raso debido a que el agua se filtra entre la placa por fisuramiento y falta de una impermeabilización correctiva debido al empozamiento del agua lluvia que no alcanza desaguar por la gárgola. Igualmente existe la presencia de hongos que afecta directamente al concreto y el cielorraso.</p> | | | | |

| FORMATO DE INSPECCION DE LESION EN LA VIVIENDA | | | | | | | | | |
|---|---|---|---|--|---|---|---|---|---|
| NOMBRE: | BLOQUE DE LA FACULTAD DE INGENIERIA, SEDE CENTRAL<br>UNIVERSIDAD SURCOLOMBIANA. NEIVA - HUILA | | | | NOMBRE: | Tipo de lesión: Humedades descendentes por intemperismo, corrosión del acero y presencia de hongo. | | No. | 10 |
| LOCALIZACIÓN: | Calle 26 - Carrera 1- AV 6W, en el municipio de Neiva-Huila. | | | | DESCRIPCION: | Se observa que presenta agrietas | | | |

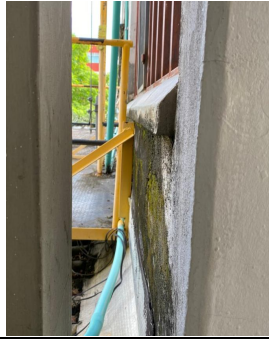
| <p>Tipo de lesión: Humedades ascendentes por intemperismo y filtración por capilaridad.</p> <p>Se observa presencia de humedades por intemperismo en parte externa del muro debajo de alfajías de ventana, que conllevan a la pérdida de su composición física y química del mortero, descascaramiento de la pintura dando una imagen de deterioro poco favorable a la institución. Lo que afecta la durabilidad de los elementos que hacen parte de esta área observando presencia de hongo.</p> | | | | |
