ANÁLISIS DE FALLAS ESTRUCTURALES EN EDIFICACIONES: ESTUDIOS DE CASOS  
REALES Y LECCIONES PARA EL CÁLCULO ESTRUCTURAL.

UNIVERSIDAD SANTO TOMÁS  
FACULTAD DE INGENIERÍA CIVIL  
ESPECIALIZACIÓN EN ESTRUCTURAS  
VILLAVICENCIO

Trabajo de grado presentado como requisito para optar al título de Especialista Estructural

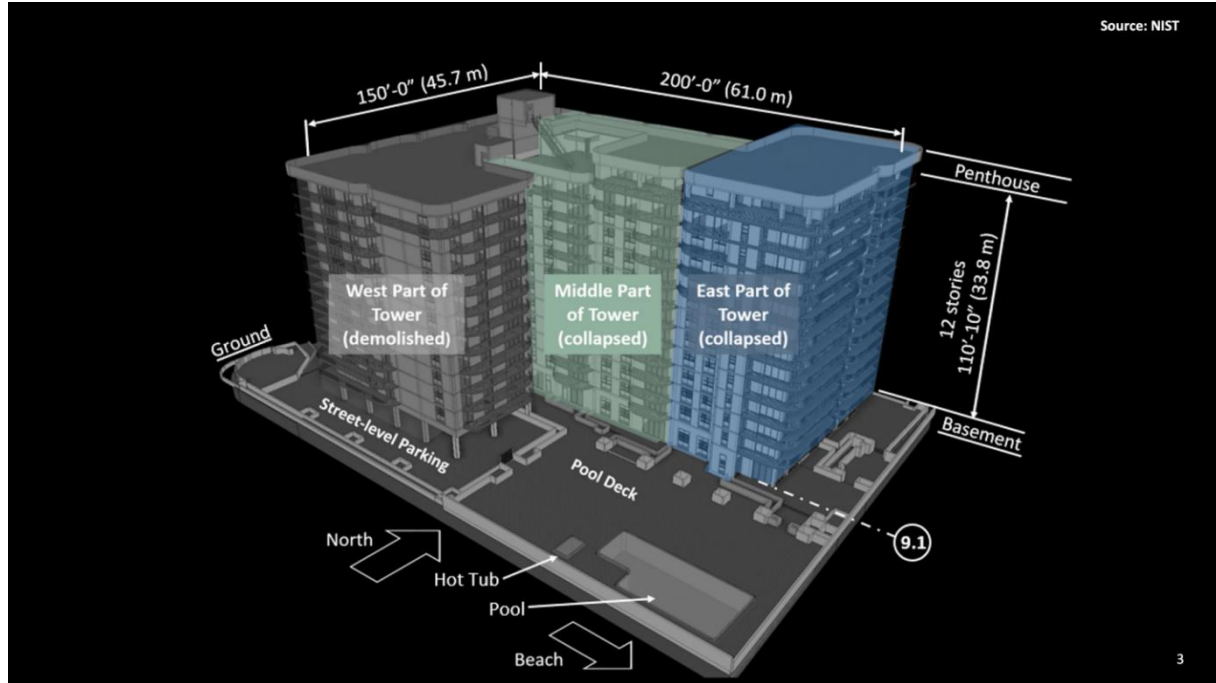
**Figura 1**

*Esquema de Champlain Towers South*

Champlain Towers South era un edificio residencial ubicado en Surfside, Florida, Estados Unidos, construido en 1981. La edificación tenía 12 pisos más un nivel de penthouse y estaba localizada en un ambiente costero caracterizado por la exposición a condiciones marinas. El conjunto comprendía tres secciones: Oeste, Central y Este, configuración relevante para interpretar la secuencia de propagación del colapso (NIST, 2026). Como se observa en Figura 1, las características generales y la configuración del conjunto Champlain Towers South.

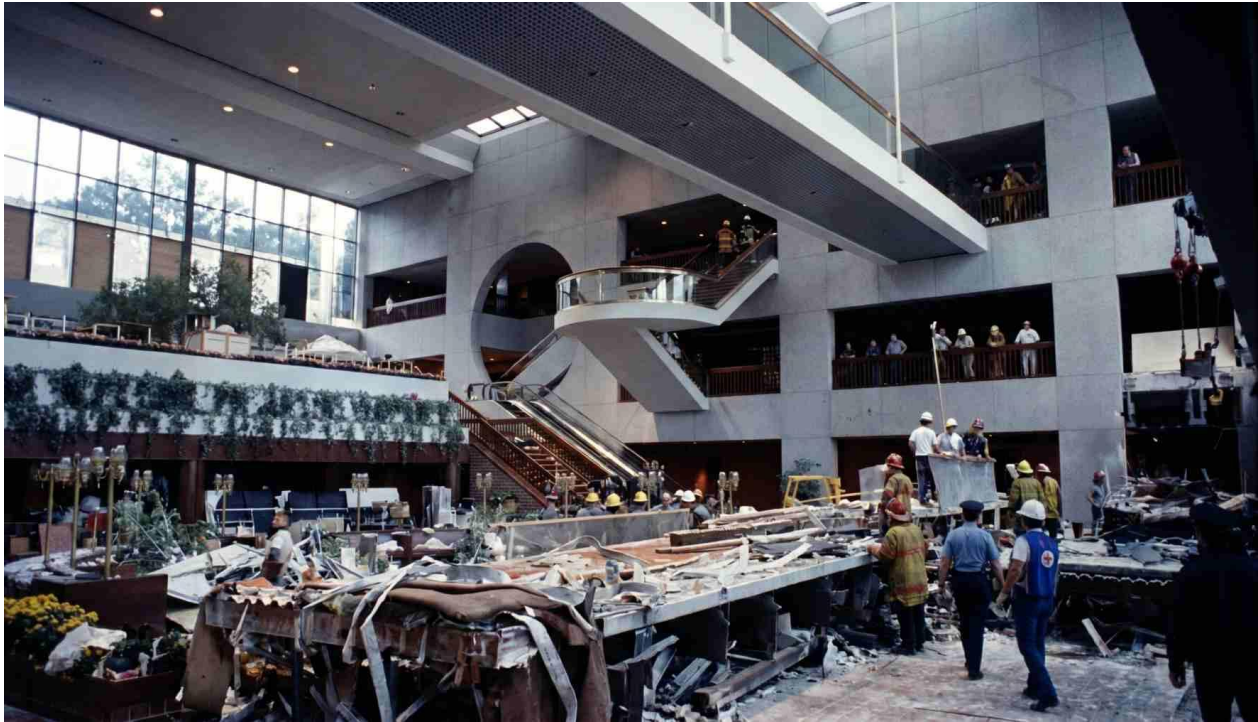
**Figura 2**

*Configuración de las pasarelas del Hyatt Regency*

El segundo caso corresponde al colapso de las pasarelas suspendidas del Hyatt Regency Hotel, ubicado en Kansas City, Missouri, Estados Unidos. El edificio contaba con un gran atrio interior en el cual se encontraban pasarelas suspendidas correspondientes a diferentes niveles. Como se observa en Figura 2, la disposición de las pasarelas suspendidas del Hyatt Regency.

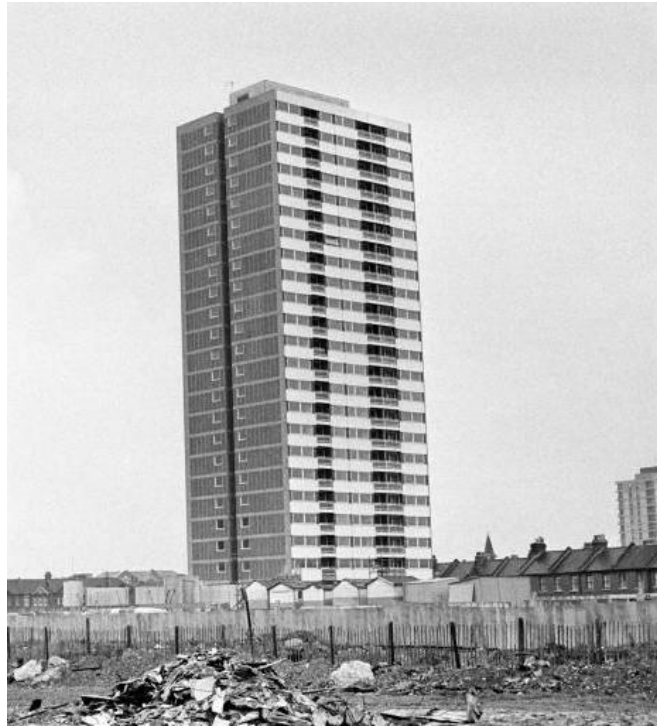
**Figura 3**

*Edificio Ronan Point*

El tercer caso de estudio correspondió al edificio Ronan Point, ubicado en Canning Town, Londres, Reino Unido. Se trataba de una torre residencial de 22 pisos construida mediante un sistema de grandes paneles prefabricados de concreto que cumplían funciones estructurales como paredes y pisos. El sistema dependía de la continuidad y de las conexiones entre los paneles, aspecto que resultó determinante para la propagación del daño (Griffiths et al., 1968). Como se observa en Figura 3, la tipología de paneles prefabricados de Ronan Point.
