UNIVERSIDAD SANTO TOMÁS

ESPECIALIZACIÓN EN PATOLOGÍA DE LA CONSTRUCCIÓN

FICHAS DE COMPORTAMIENTO ESTRUCTURAL - INFORMACIÓN GENERAL DEL PROYECTO

Nombre	Tribeca 2	Ciudad	Bucaramanga, Santander	Fecha inspección	7-mar-24
Estudio	Patología Parqueaderos	Dirección	Calle 11#23-56	Localidad/Barrio	La Universidad
Edad	10 Años	Sector	Urbano	Sistema Estructural	Combinado
Inspector	Ing. Yuli Cáceres - Ing. José Gómez - Ing. Sebastian Marín			Uso	Residencial

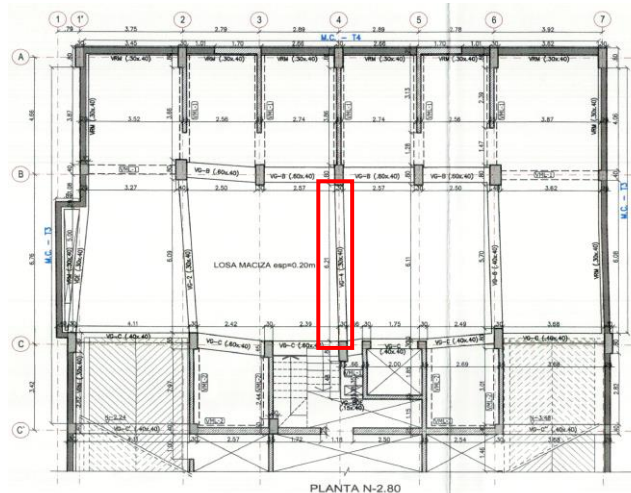
Foto 1. Planta placa entrepiso nivel -2,80

Nivel	Nivel -2,80
Sótano	2
Elemento	Viga VG-4 (30x40)

Se evidencian fisuras por flexión de 0,5mm aprox. en la parte central del elemento.

Iniciando el proceso de debe determinar el estado de la fisura, si esta se encuentra activa o inactiva por medio de mediciones periódicas tanto a la longitud de la fisura como a su ancho. Acto seguido es necesario reparar por medio de un sellante epoxico especializado en este tipo de daños o también es posible debido a que no es tan grande repararla por medio de una mezcla de mortero.

- *Proteger los elementos estructurales tales como vigas y columnas con pinturas tipo uretano o algún producto que sirva contra la humedad y el ambiente abrasivo en el que se encuentran.
- *Hacerle un seguimiento a la viga y a los otros elementos estructurales para determinar si aparecen nuevas fisuras o grietas en dicho elemento, esto con el fin de reevaluar y evitar daños mas graves que el que se presenta en estos momentos, daños relacionados a pérdidas de capacidad que conllevarían a reparaciones mas costosas y mas invasivas.

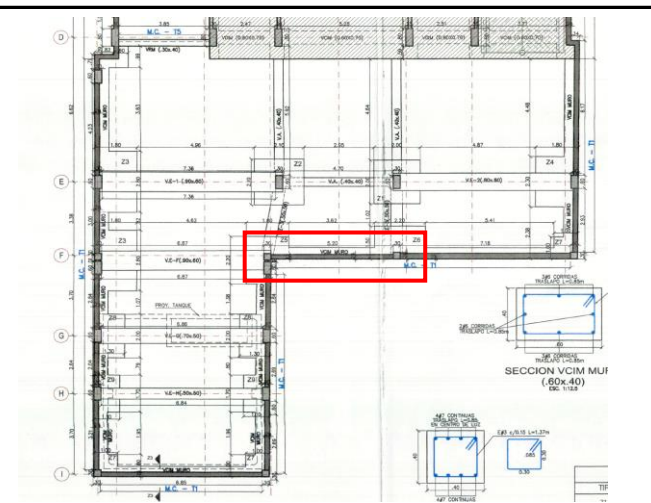
Foto 1. Planta placa contrapiso nivel -4,35

Nivel	Nivel -4,35
Sótano	2
Elemento	Muro M.C. T1

- *Proteger con pinturas tipo uretano o algun producto que sirva contra la humedad y el ambiente abrasivo en el que se encuentran.
- *Se recomienda realizar ensayos de extracción y rotura de nucleos de concreto y avance del frente de carbonatación en estos elementos para poder determinar si han sido afectadas las propiedades mecánicas del concreto.

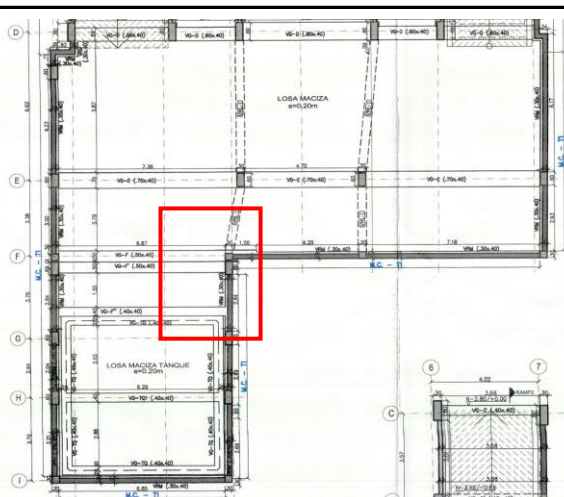
Foto 1. Zona de ubicación tubería RCI Nivel -1,55

Nivel	Nivel -1,55
Sótano	2
Elemento	Tubería RCI

Se evidencia corrosión en tubería del sistema de red contra incendios

La corrosión en esta tubería se puede haber dado debido a la falta de mantenimiento de la red contraincendios, que estando en contacto constante con estos ambientes húmedos generan que el proceso de corrosión se acelere mucho más.

Es necesario evaluar el nivel de corrosión que presenta la pieza de la red contraincendios, si el nivel de corrosión es tal que presenta pérdidas de sección es necesario hacer un cambio completo de la pieza debido al riesgo de rotura del elemento en el momento de la puesta en funcionamiento generado por la presión del agua y el mal estado del material. Consecuencia que sería gravísima en un evento de incendio porque quedaría inutilizable el sistema con una fuga de ese tipo. Si se determina que la afectación es solo superficial lo ideal es realizar limpieza SSPC-SP3, la cual es tiempo mecanita con grata y posterior a ello aplicar una capa de anticorrosivo y devolverle el tono rojo característico de este tipo de redes.

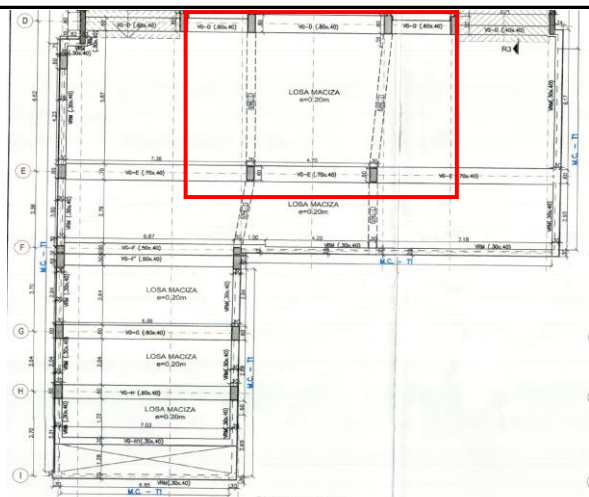
Foto 1. Planta nivel +1,25 sótano 1

Nivel	Nivel +1,25
Sótano	1
Elemento	Placa entrepiso ejes 3-5 entre D-E

NIVEL DE DAÑO	AMBIENTE
Leve	Agresivo con exceso de Monóxido de carbono y humedad
TIPO INTERVENCIÓN	
Mantenimiento

Iniciando el proceso se debe determinar el estado de la fisura, si esta se encuentra activa o inactiva por medio de mediciones periódicas tanto a la longitud de la fisura como a su ancho. Acto seguido es necesario reparar por medio de un sellante epoxico especializado en este tipo de daños o también es posible debido a que no es tan grande repararla por medio de una mezcla de mortero. Con respecto a las eflorescencias se recomienda limpieza con hidrolavadora para eflorescencias a temprana edad, para esta patología más avanzada se recomienda por medio de un cepillo de cerdas duras tipo alambre retirar las costras y proceder con la limpieza de hidrolavadora.

- *Proteger los elementos estructurales tales como vigas y columnas con pinturas tipo uretano o algún producto que sirva contra la humedad y el ambiente abrasivo en el que se encuentran.
- *Hacerle un seguimiento a la placa y a los otros elementos estructurales para determinar si aparecen nuevas fisuras o grietas en dicho elemento, esto con el fin de reevaluar y evitar daños más graves que el que se presenta en estos momentos , daños relacionados a pérdidas de capacidad que conllevarían a reparaciones más costosas y más invasivas.

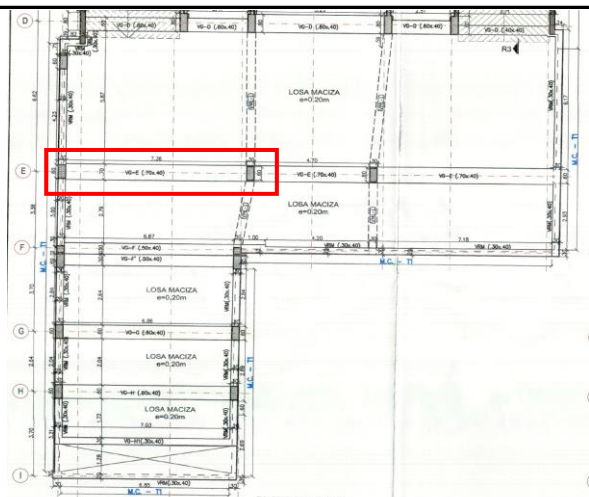
Foto 1. Planta nivel +1,25 sótano 1

Nivel	Nivel +1,25
Sótano	1
Elemento	Viga VG-E (70x40) ejes 1-3

Acero expuesto e inicios de corrosión en viga descolgada, no cumple recubrimiento mínimo exigido por la norma.

NIVEL DE DAÑO	AMBIENTE
Grave	Agresivo con exceso de Monoxido de carbono y humedad
TIPO INTERVENCIÓN	
Rehabilitación necesaria

Es necesario eliminar la capa de concreto que se encuentra aledaña al acero, puesto que esta es una capa en mal estado, el cemento se encuentra ya despasivado y ha perdido sus propiedades protectoras para con la armadura. Estando ya a la vista hay que evaluar el nivel de corrosión, si no presenta perdidas de sección se recomienda limpieza SP3. Posterior a ello se debe con ayuda de un mortero de reparación darle el recubrimiento necesario a ese acero de refuerzo para evitar un nuevo ataque por corrosión. Si la corrosión ha comprometido la armadura es necesario evaluar un reforzamiento estructural.

- *Proteger los elementos estructurales tales como vigas y columnas con pinturas tipo uretano o algun producto que sirva contra la humedad y el ambiente abrasivo en el que se encuentran.
- *Se recomienda realizar ensayos de extracción y rotura de nucleos de concreto y avance del frente de carbonatación en estos elementos para poder determinar si han sido afectadas las propiedades mecánicas del concreto para determinar la necesidad o no de un diseño de reforzamiento estructural.

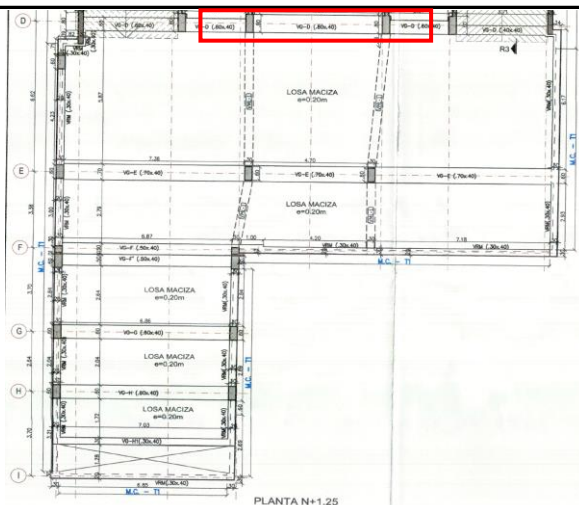
Foto 1. Planta nivel +1,25 sótano 1

Nivel	Nivel +1,25
Sótano	1
Elemento	Viga VG-D (80x40) ejes 3-5

Se evidencia pigmentación característica debido a lo corrosión del acero de refuerzo, en viga descolgada.

Las posibles causas de la aparición de estas pigmentaciones se pueden dar debido a la corrosión de la armadura al interior de estos elementos estructurales. Al corroerse el elemento va soltando este pigmento característico que podemos observar en las fotografías de color anaranjado

NIVEL DE DAÑO	AMBIENTE
Moderado-grave	Agresivo con exceso de Monóxido de carbono y humedad
TIPO INTERVENCIÓN	
Rehabilitación necesaria

Es necesario eliminar la capa de concreto hasta encontrar el acero de refuerzo, puesto que esta es una capa en mal estado, el cemento se encuentra ya despasivado y ha perdido sus propiedades protectoras para con la armadura. Estando ya a la vista hay que evaluar el nivel de corrosión, si no presenta pérdidas de sección se recomienda limpieza SP3. Posterior a ello se debe con ayuda de un mortero de reparación darle el recubrimiento necesario a ese acero de refuerzo para evitar un nuevo ataque por corrosión. Si la corrosión ha comprometido la armadura es necesario evaluar un reforzamiento estructural.

- *Proteger los elementos estructurales tales como vigas y columnas con pinturas tipo uretano o algún producto que sirva contra la humedad y el ambiente abrasivo en el que se encuentran.
- *Se recomienda realizar ensayos de extracción y rotura de núcleos de concreto y avance del frente de carbonatación en estos elementos para poder determinar si han sido afectadas las propiedades mecánicas del concreto para determinar la necesidad o no de un diseño de reforzamiento estructural.

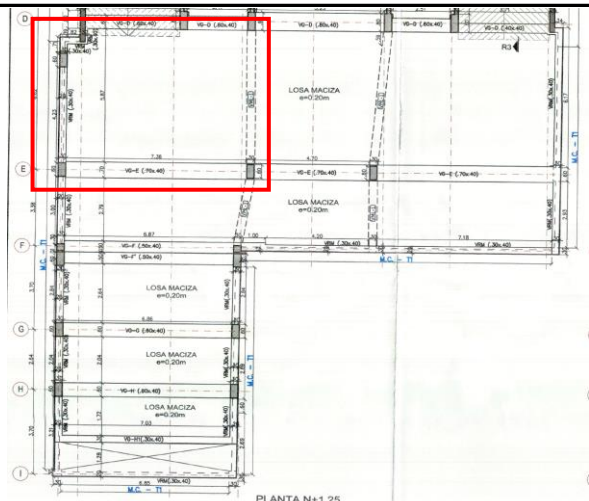
Foto 1. Planta nivel +1,25 sótano 1

Las posibles causas de la aparición de estas colonias de materia organica en el suelo es la falta de mantenimiento del mismo , como se observa se presentan hundimientos en la losa donde se deposita el agua en los eventos de lluvia y no corre hacia los drenajes destinados. Este depostivo de agua al estar en contacto con el medio ambiente genera una atmosfera rica en nutrientes para la aparición y proliferación de hongos y demas agrupaciones orgánicas.

NIVEL DE DAÑO	AMBIENTE
leve	Agresivo con exceso de Monoxido de carbono y humedad
TIPO INTERVENCION	
Mantenimiento
