Práctica profesional en la Subdirección De Administración De Recursos Naturales De La  
Corporación Autónoma Regional De Boyacá (CORPOBOYACÀ).

Trabajo de Grado Para Obtener El Título De  
Ingeniero Ambiental  
Universidad Santo Tomás, seccional Tunja

Kimberlly Cathalina Florez Sánchez.  
2019.

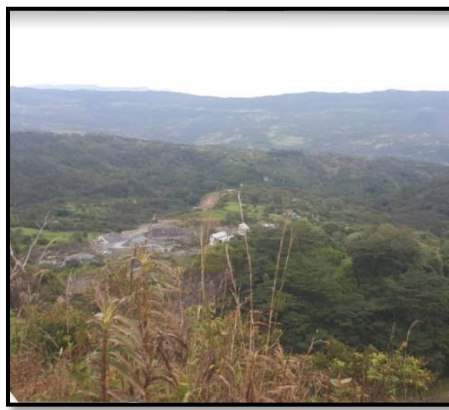
*Figura 13. Vista desde el área del Proyecto minero*

Imagen 14 Vista panorámica desde proyecto municipio de Tòpaga

La visita se realizó en compañía de la ingeniera Mónica Fernanda Zambrano Calderón y la Bióloga Diana Carolina Barón. En ella se hizo la inspección a la explotación de cal, la cual se realiza mediante diseño de terrazas y bermas. Durante la inspección se verificó el estado del cumplimiento de obligaciones ambientales tales como el manejo de aguas de escorrentía mediante el uso de zanjas de coronación y perimetrales, en donde se identifica que el proyecto contaba con las zanjas perimetrales, zanja de coronación, pozos de sedimentación. Sin embargo con la carencia de mantenimientos, así se verificó el estado del manejo de residuos, en donde se evidencia la existencia de cuarto de residuos peligrosos como lubricantes y aceites, así como la presencia de un punto ecológico el cual no presentaba las condiciones adecuadas de almacenamiento de residuos, pues no contenía

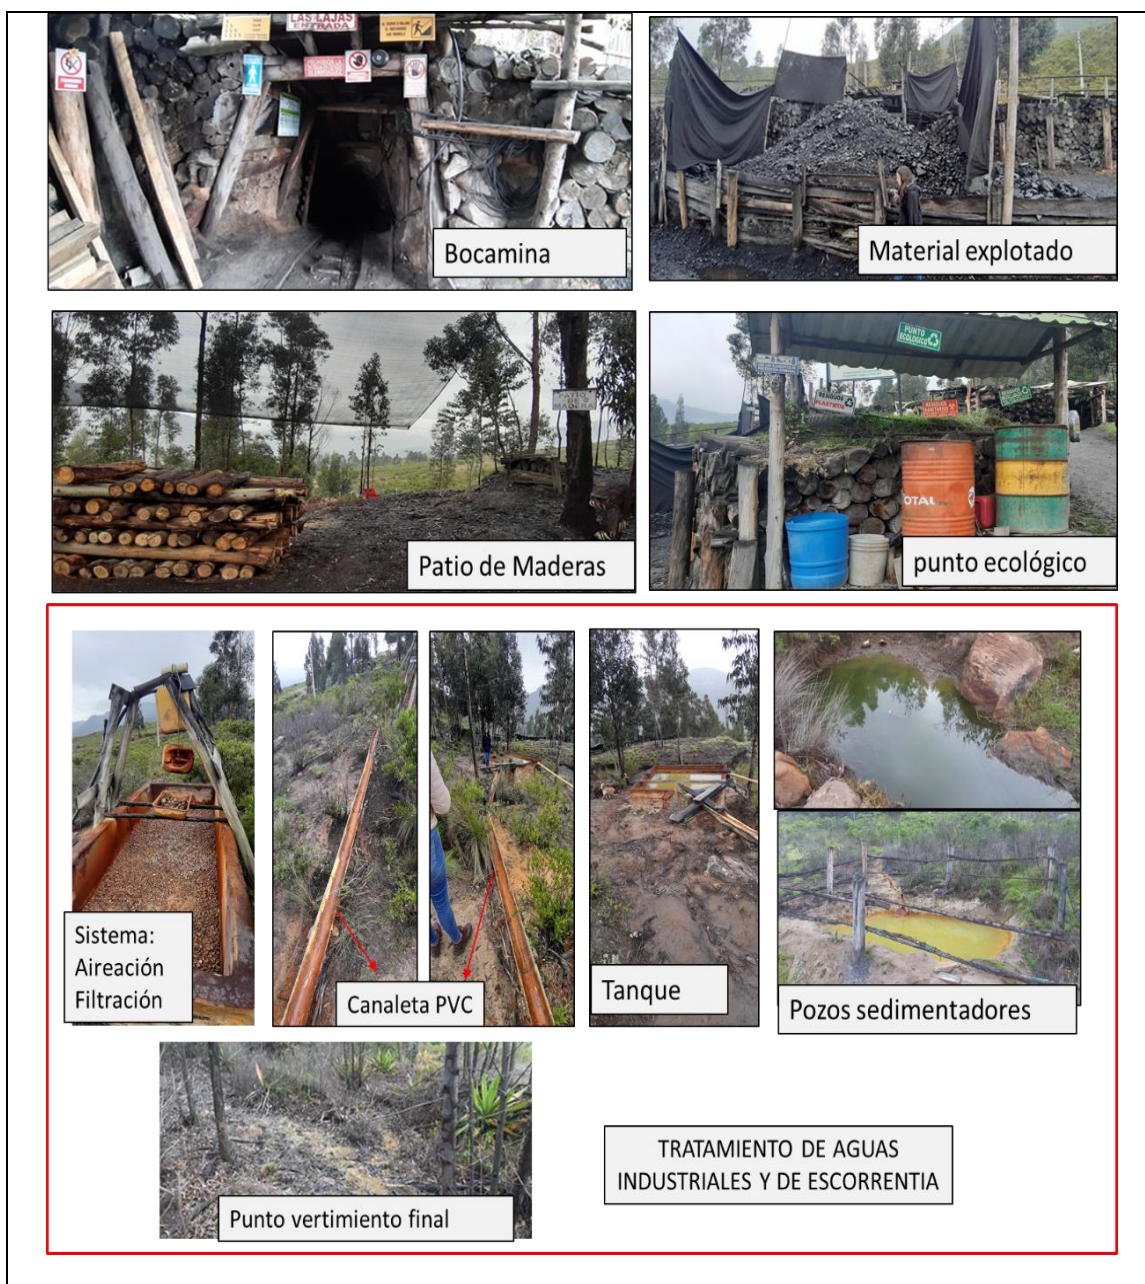
Figura 18. Proyecto minero del titular Agustín Tapias

Mediante la visita de seguimiento al proyecto minero se generó registro fotográfico del estado ambiental del proyecto junto a la toma de coordenadas. El día 08 de julio se inspeccionaron los proyectos que se encontraban sin título minero ni licencia ambiental en compañía de la población propietario de dicho proyecto
