**ESTUDIO PATOLOGICO  
EDIFICIO DE OFICINAS CORPORACION MINUTO DE DIOS  
CALLE 81A No. 73A-22 BOGOTA**

**UNIVERSIDAD SANTO TOMÁS  
VICERRECTORÍA DE UNIVERSIDAD ABIERTA Y A DISTANCIA  
ESPECIALIZACIÓN PATOLOGÍA DE LA CONSTRUCCIÓN  
BOGOTA, 18 DE MAYO DE 2018**

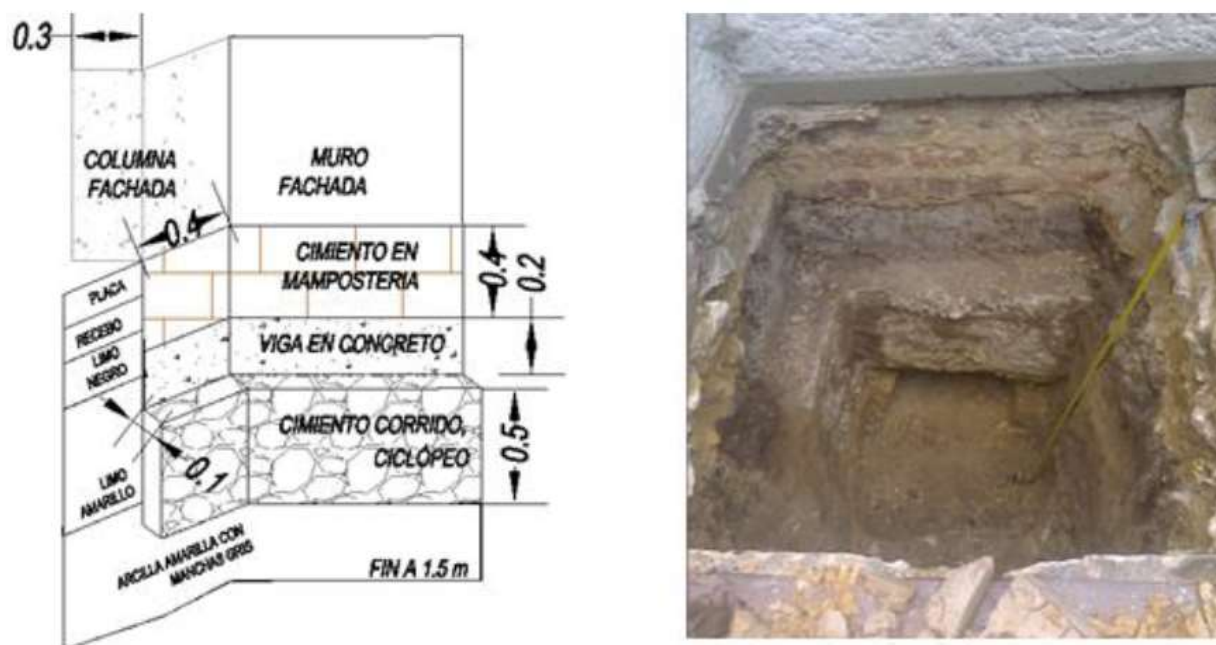
Al realizar los apiques para la exploración de la cimentación se identifica que la estructura se encuentra apoyada sobre cimientos continuos en concreto ciclópeo, con sobre cimiento en ladrillo común, sobre viga de concreto reforzado de 0.30 m de ancho por 0.40 m de altura que reciben el peso de los muros de mampostería, debajo de la viga de concreto se encuentra el concreto ciclópeo de 0.60 m de ancho y que se extiende a profundidades variables entre 1.00 y 1.40 m.

La cimentación se encuentra soportada sobre los suelos de tipo arcillosos limosos inorgánicos, aunque en unos sitios se soporta sobre suelos limosos oscuros con algo de material orgánico. De acuerdo a las exploraciones realizadas se puede decir que las dimensiones de la cimentación concuerdan con el plano de la licencia de construcción.

Imagen 12. Detalle de Cimiento Continuo en Ciclópeo  
Fuente: INGEOMAR S.A.S – Geotecnia Especializada

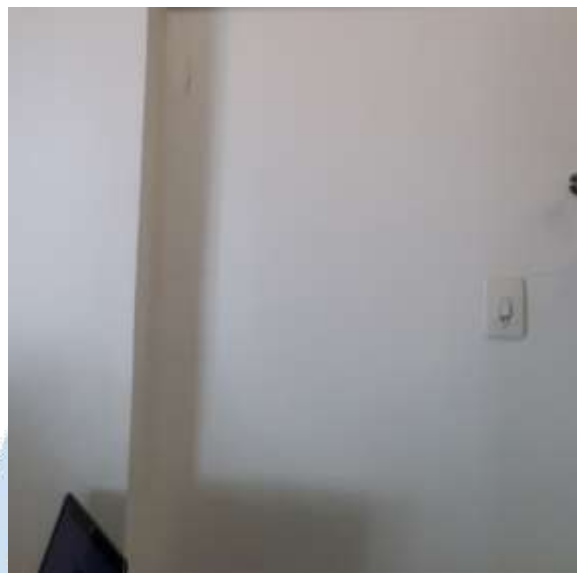
Se presentan fisuras leves en algunos muros de primero y segundo piso por posibles asentamientos (Ver Anexo 3. Fichas de Historia Clínica – Plano Ubicación Fisurómetros – Formatos LF-01 al LF-09).

*Imagen 18. Fisuración en muros del primer piso*  
Fuente: Autor

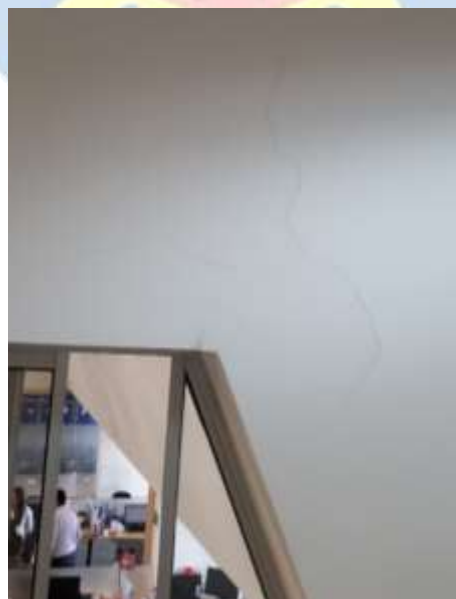
*Imagen 19. Fisuración en muros del segundo piso*  
Fuente: Autor

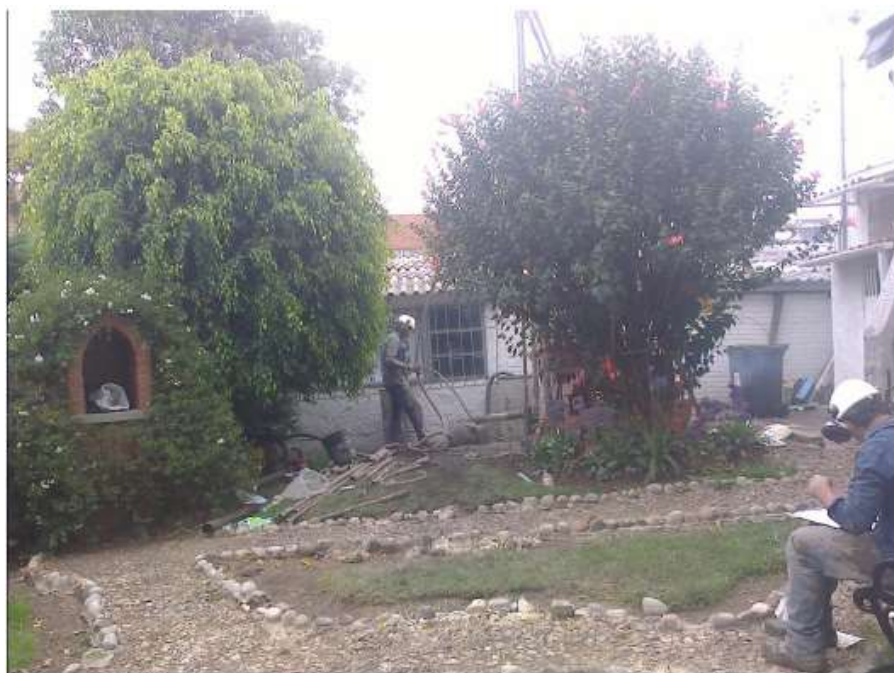
En el costado Nor-Oriental se encuentran dos árboles ornamentales de Caucho Benjamín y un arbusto de Cayena, de porte medio, ubicados a 7.00 mts. de la pared del edificio.

*Imagen 26. Árboles Caucho Benjamín y Arbusto Cayetano Ubicados Costado Nor-Oriental*

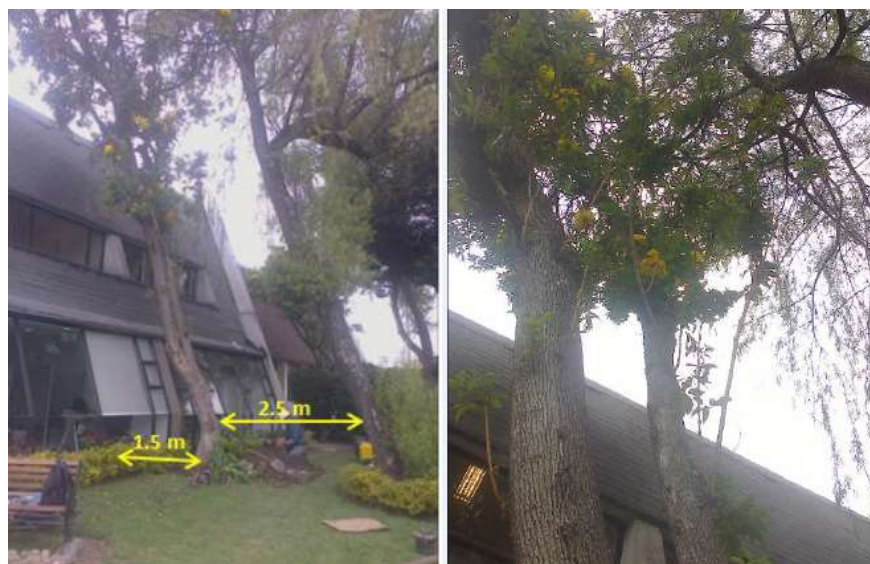
Otro factor que se hace presente en las patologías más relevantes del edificio es el desecamiento del terreno por la cercanía con los árboles que se encuentran en el predio ya que son de gran porte con alturas considerables, adicionalmente entre los años 2010 y 2012 éste sector presenta fallas no sólo en los predios vecinos, también en las vías aledañas.

En el costado norte, se encuentran árboles de Chicalá, Sauce Llorón y Jazmín del Cabo, sembrados a distancias variables entre 1.50 y 4.50 mts. del borde de la construcción, con una altura promedio de 15 mts.

*Imagen 27. Árboles Chicalá y Sauce Llorón Ubicados Costado Norte*  
Fuente: INGEOMAR S.A.S – Geotecnia Especializada

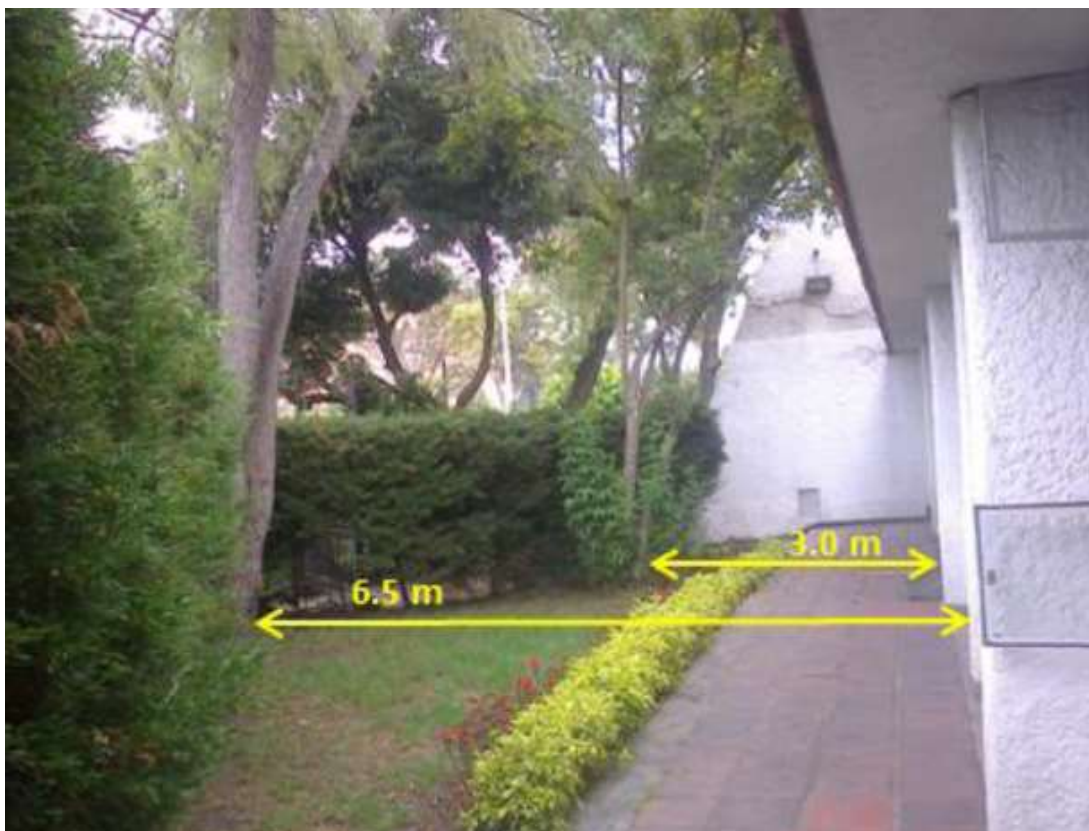
*Imagen 29. Árboles Sauco Llorón y Chicalá Ubicados Costado Nor-Occidental*  
Fuente: INGEOMAR S.A.S – Geotecnia Especializada

En el costado Nor-Occidental del predio se encuentran los árboles de Sauco Llorón y Chicalá, ubicados a unas distancias variables entre 3.00 y 6.50 mts. con una altura aproximada de 15 mts.

Los arboles desarrollaron raíces en el subsuelo con un radio similar al de su copa aproximadamente de 4.00 a 6.00 mts., debido a la proximidad de los árboles al edificio, las condiciones de humedad del suelo en la zona debajo de la edificación es menor frente al entorno, ya que el área de la construcción impide la recarga o filtración de agua al perfil del suelo; ésta situación generará un estrés hídrico de los árboles, que ejercen una succión mayor al interior del suelo para extraer el volumen de agua requerido para su

metabolismo, provocando desecación y cambios volumétricos importantes en el suelo, en la zona de influencia de las raíces.

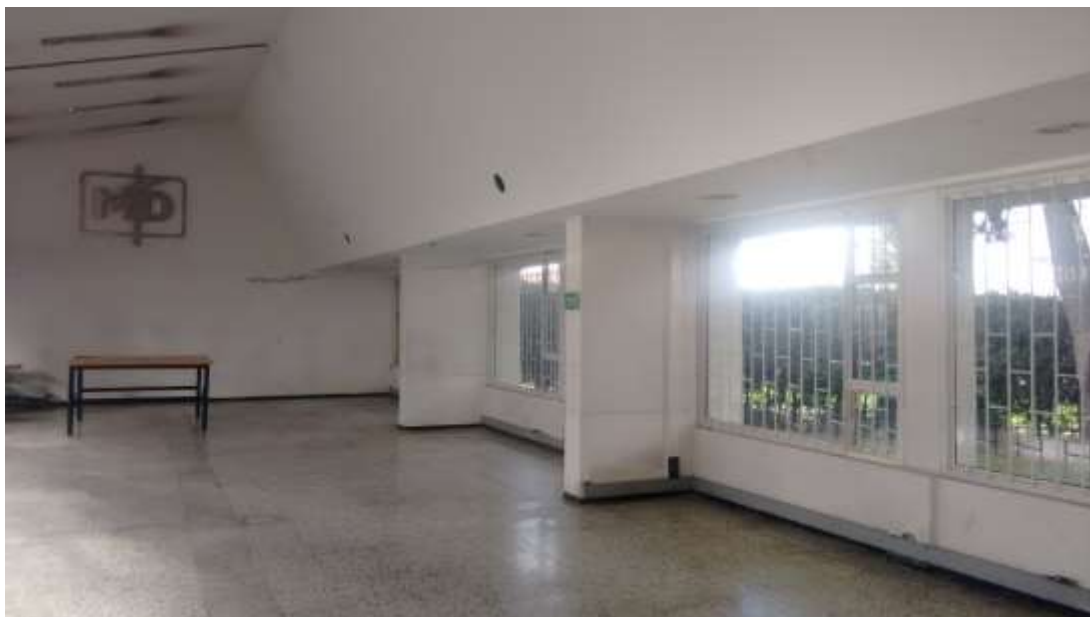
*Imagen 33. Vista Interior Bloque No. 2*  
Fuente: Autor

Se presentan problemas de deformación y ruptura de muchos de los elementos estructurales (muros); se presentan además numerosas grietas en los tabiques divisorios de muros, y basculamiento acentuado hacia el norte de la estructura de las placas de primer y segundo piso.

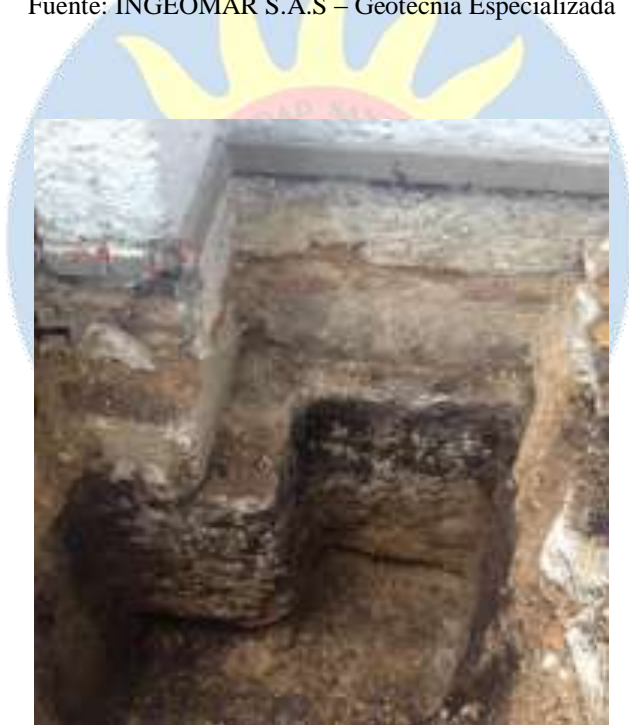
*Imagen 41. Detalle de Cimentación Apique AP-6*  
Fuente: Autor

Se realizó mediante la normativa de la NSR-10 Título H.3.2.2, donde se efectuaron apiques a mano para la exploración de la cimentación (Ver Imagen 39), consistente en un cimientado continuo en concreto ciclópeo ó concreto en forma de “T” invertida con sección promedio de 0.60 m de ancho y alturas variables entre 1.00 m y 1.40 mts.

Se realizaron un total de seis (6) apiques distribuidos de acuerdo a la Imagen 40. Plano de Localización de Apiques y Perforaciones. En éstos procesos de inspección se determinó que el estado de conservación de estos elementos es satisfactorio y no se evidenciaron daños estructurales en ellos tales como grietas o fisuras.

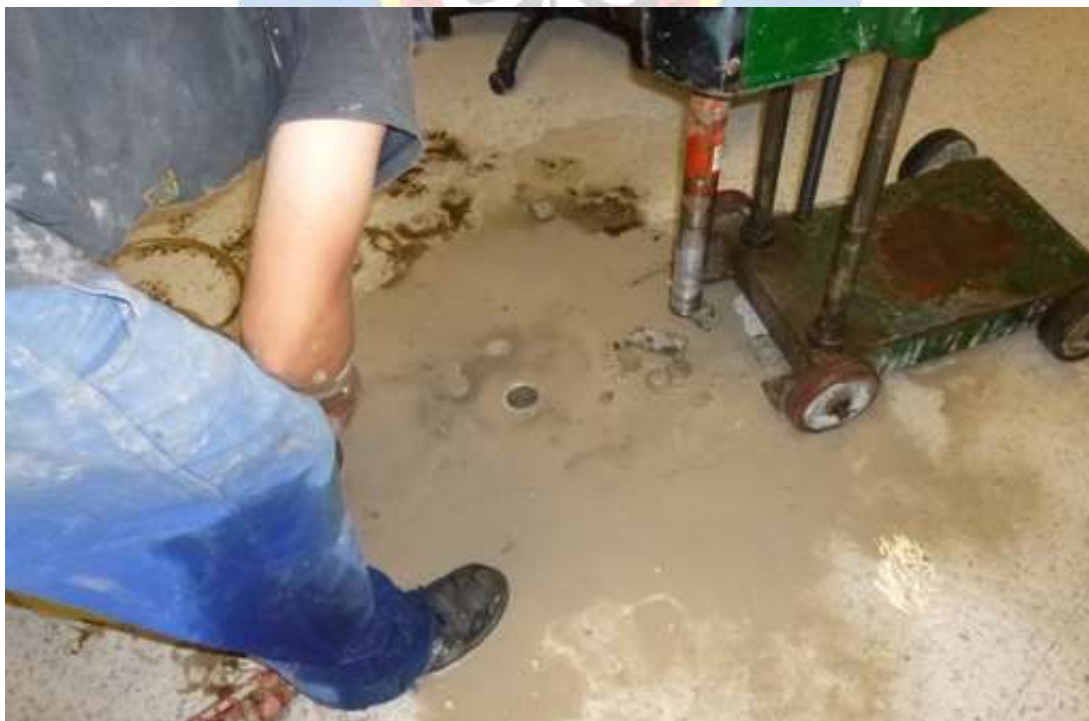
Imagen 51. Extracción de Núcleo de Concreto NC-1

Para obtener la aproximación de la resistencia de los concretos de refuerzo de la placa de segundo piso se realizaron tres pruebas de extracción de núcleos de concreto y cuyas muestras sometidas al ensayo de capacidad arrojaron que dicha resistencia a la compresión es del orden de  $f'c$  (205 a 238 kg/cm<sup>2</sup>); los

cuales se consideran normales para un concreto equivalente a  $f'c=3.000$  psi (Ver Anexo 7. Fichas de Diagnóstico - Ensayo Extracción Núcleos de Concreto). La normativa requerida para este ensayo se enmarca en la ASTM C42 y la NTC 3658.

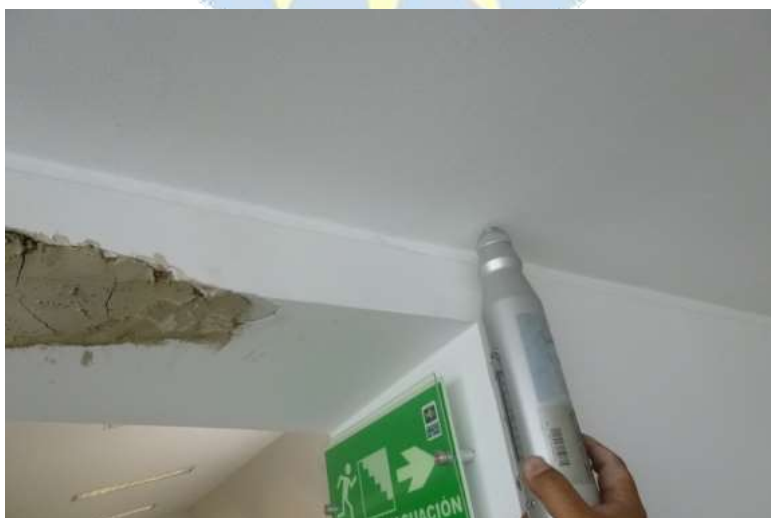
Imagen 54. Ensayo de Esclerometria en Placa

Como resultado de las pruebas se obtuvo lo siguiente: Para vigas de entrepiso y cubierta:  $f'c$  (225 a 265) kg-f/cm<sup>2</sup>. Para placas de concreto maciza de cubierta:  $f'c$  (225 a 246) kg-f/cm<sup>2</sup> (Ver Anexo 7. Fichas de Diagnóstico - Ensayos Esclerómetro).

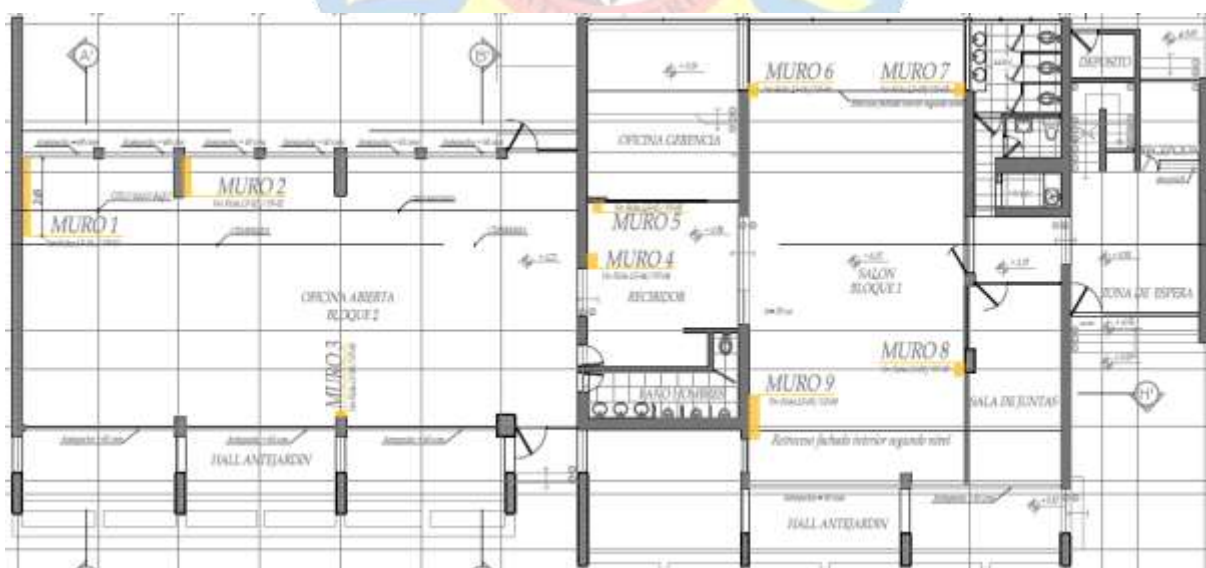
Imagen 55. Plano de Localización de Fisurómetros

Para éste ensayo se efectuó el seguimiento de las nueve (9) fisuras más significativas a las cuales se instaló un fisurómetro y se realizó el seguimiento durante 4 a 6 meses para la verificación del movimiento de la fisura, se determinó que las fisuras no están activas, se presentan fisuras con espesores entre 0.10 y 0.95 mm, profundidades entre 0.001 y 0.005 mm, y longitudes entre 0.40 y 4.50 mts. (Ver Anexo 7. Fichas Diagnóstico - Formatos DG y Anexo 7. Fichas Diagnostico - Formatos VF-01 al VF-09).

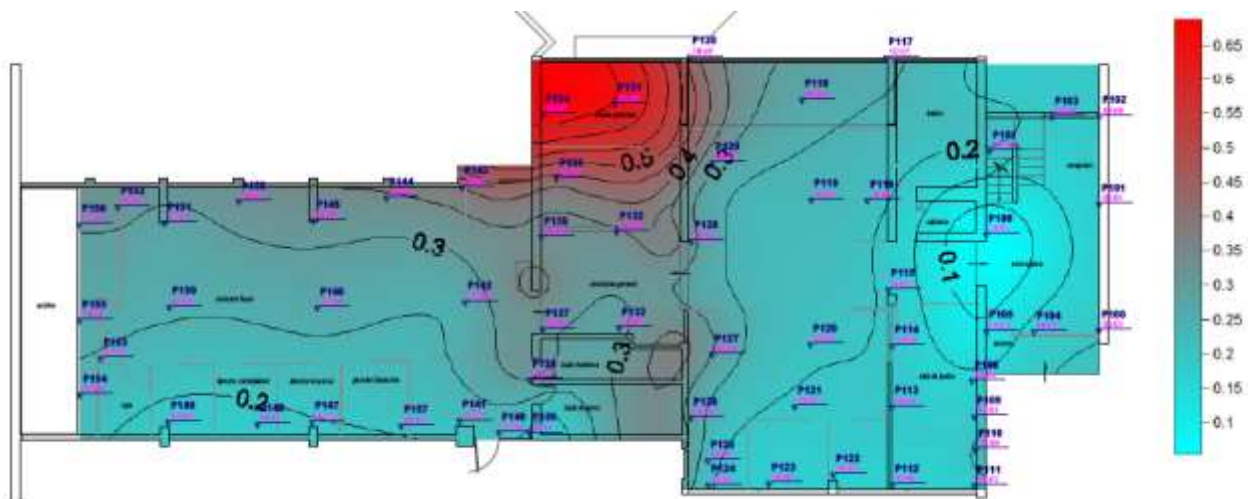
Imagen 59. Curvas de iso-deformación asentamiento relativo en cm del nivel de piso 1  
 Fuente: Autor

Con base en las observaciones de campo y soportado con mediciones topográficas del nivel de piso se encuentra que hay un basculamiento bastante pronunciado de la estructura hacia la parte central norte, con hundimientos relativos del orden de 15 cm en el bloque occidental y del orden de 35 cm en el bloque oriental. Justo por el lado norte se presenta un hundimiento localizado de más de 50 cm debido a la proximidad de los árboles al borde de la edificación. En la Imagen 58 y Figura 59 se presentan las curvas de iso-deformación que resultaron del levantamiento del piso 1 y 2 de la edificación (Ver Anexo 7. Fichas de Diagnóstico - Control de Asentamientos).

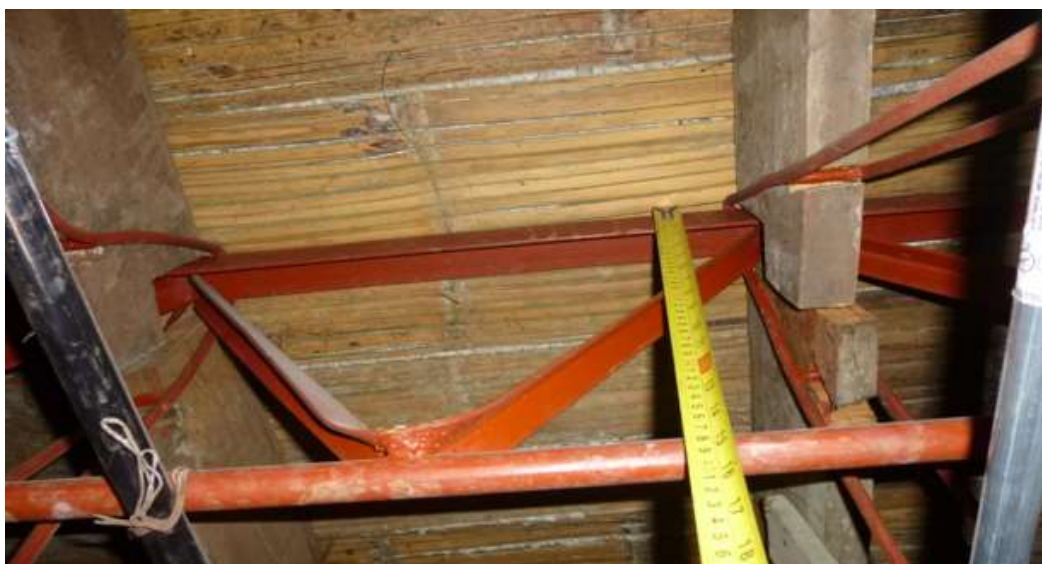
*Imagen 61. Detalle de cubierta*  
*Fuente: Autor*

Aunque no se encontró una falla total del elemento de las viga canal, éstas fisuras en lo posible deben ser reparadas o selladas correctamente con productos especiales para reparaciones estructurales.

Se considera que de adosar un sistema completo tipo apórticado se pueda controlar mejor éste fenómeno ya que se restringe la posibilidad de movimientos horizontales en el sentido largo (dirección Este-Oeste) en donde casi no hay muros en esa dirección.
