**Estudio de patologías en la mampostería del Colegio de Boyacá, Edificio Republicano  
tramo sur, de la ciudad de Tunja**

**Trabajo proyecto de investigación “TPI” para optar el título de Especialista en patología  
de la construcción**

**Universidad Santo Tomás, Bogotá**

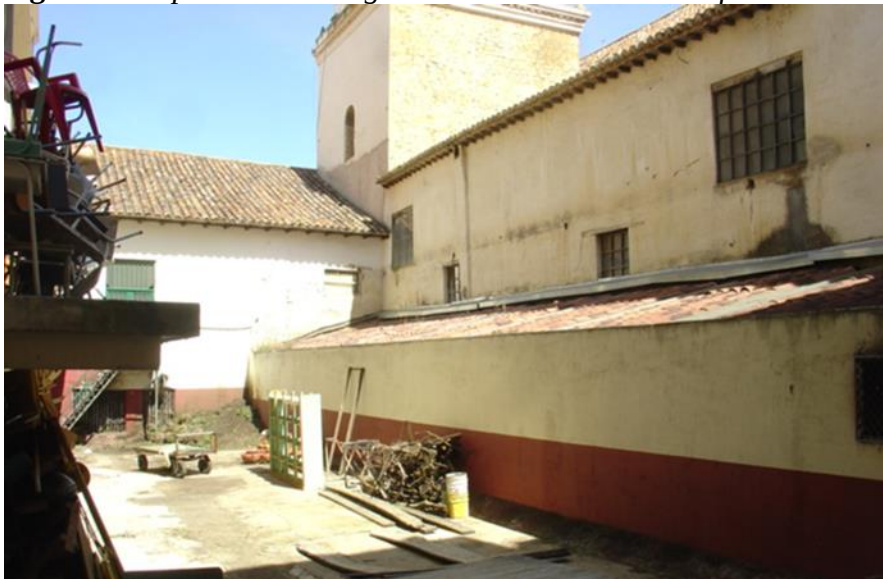
**Figura 8.** *Inspección visual general del estado de la edificación exterior*

Las anteriores fotografías, obedecen a un inmueble no habitado del cual lo tienen para depósito y por falta de mantenimiento ha sufrido desgaste en los materiales generando, desprendimiento de pañetes, humedades por condensación

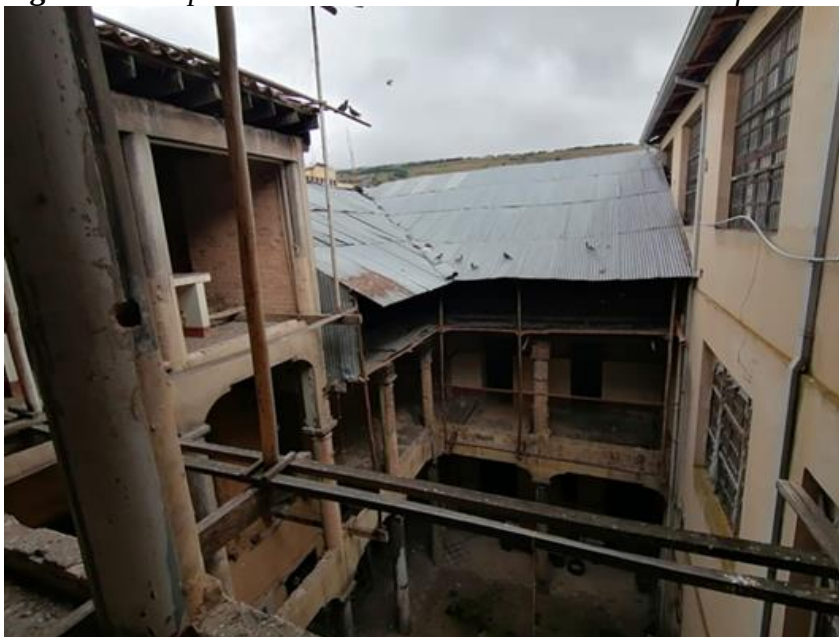
**Figura 10.** *Inspección visual interior del estado de la edificación*

Se realizó una exploración viso espacial para determinar el estado actual del inmueble, así como su materialidad. Se trata de un conjunto arquitectónico que presenta invasión por agentes

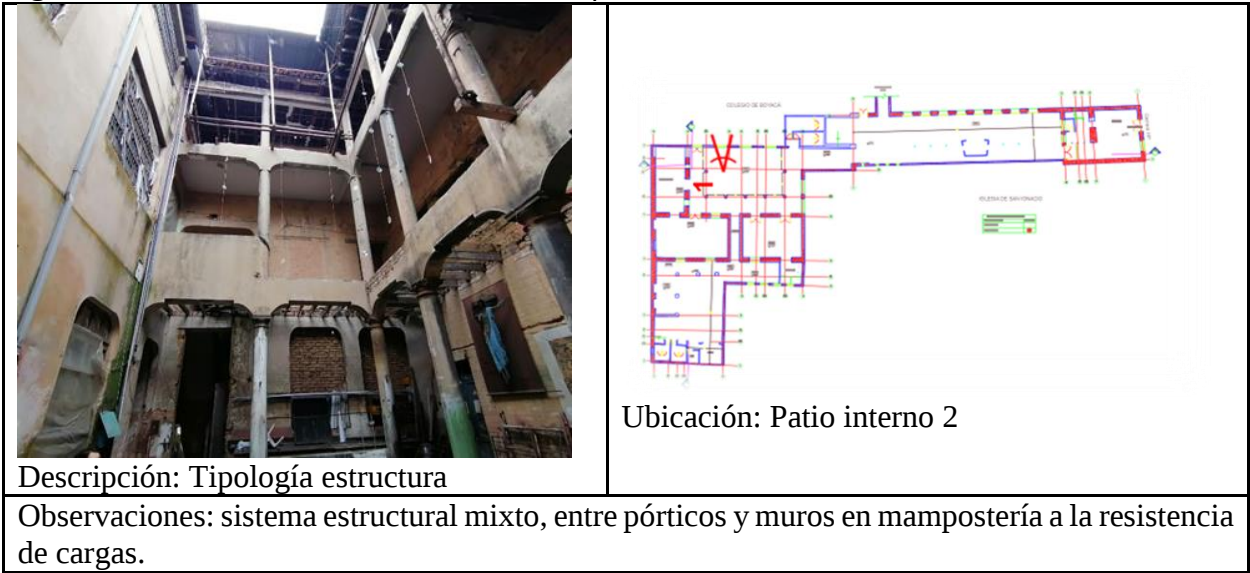
Figura 14. Vista Frontal del interior de la edificación

| | Si | No | N/A | |
|---|---|---|---|---|
| Ubicación de vigas de confinamiento | | X | | No cumple con los parámetros establecidos en D.10.6.2.3 ya que no presenta vigas horizontales al nivel de dinteles como remate de las culatas. |

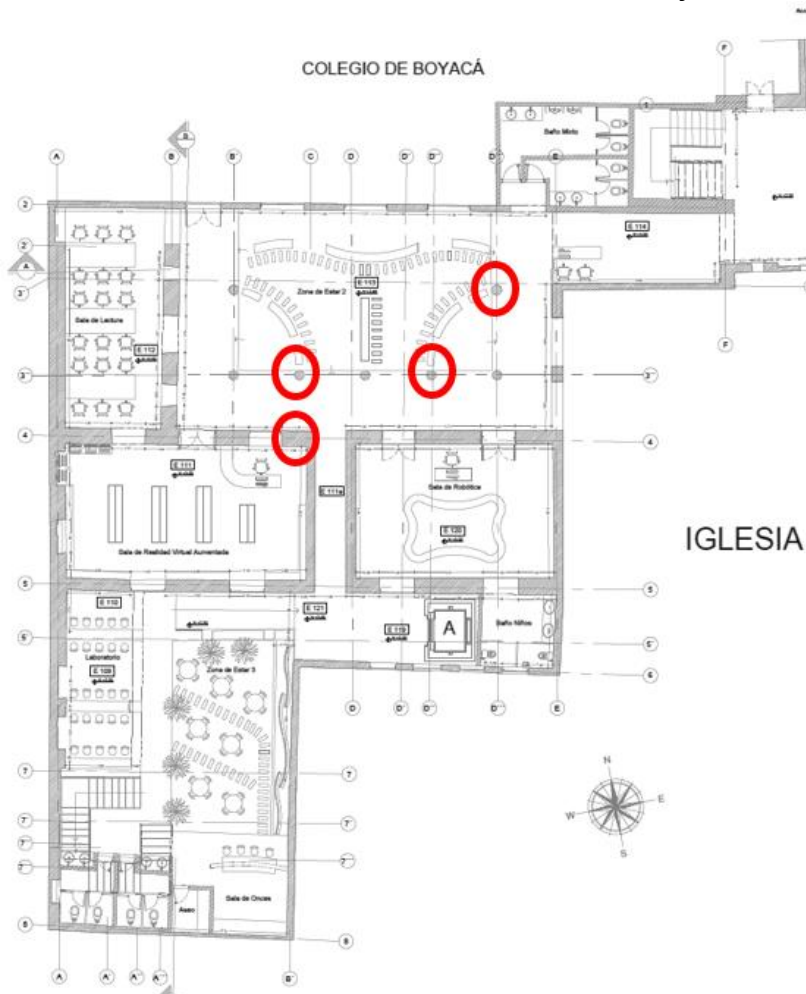
**Figura 19.** Localización de elementos estructurales ensayo de esclerometría

Se tomaron cuatro (4) esclerometrías de concreto a los cuales se les realizaron análisis estadístico para determinar la homogeneidad de los materiales usados en la edificación, además, de manera indirecta se puede determinar la resistencia de los materiales,
