**ESTUDIO PATOLÓGICO CASA DE EVENTOS MI RANCHITO  
EL RODADERO, SANTA MARTA, COLOMBIA**

**Trabajo Profesional Integrado**

**Especialización en Patología de la Construcción Bogotá D.C**

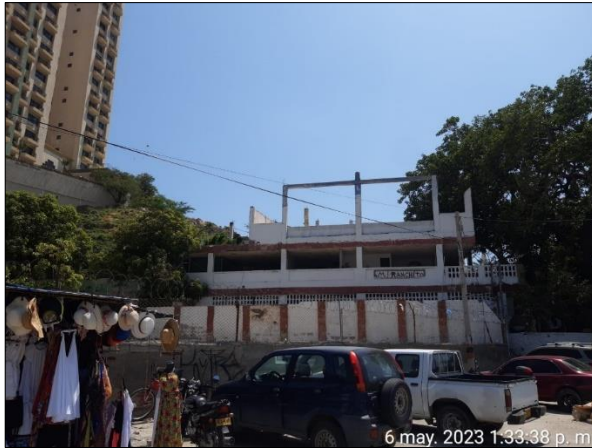
**Figura 4.**

*Edificación en abandono por parte de los apoderados.*

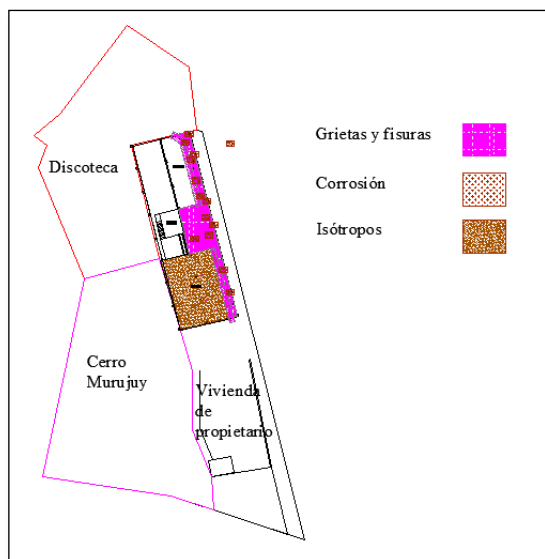
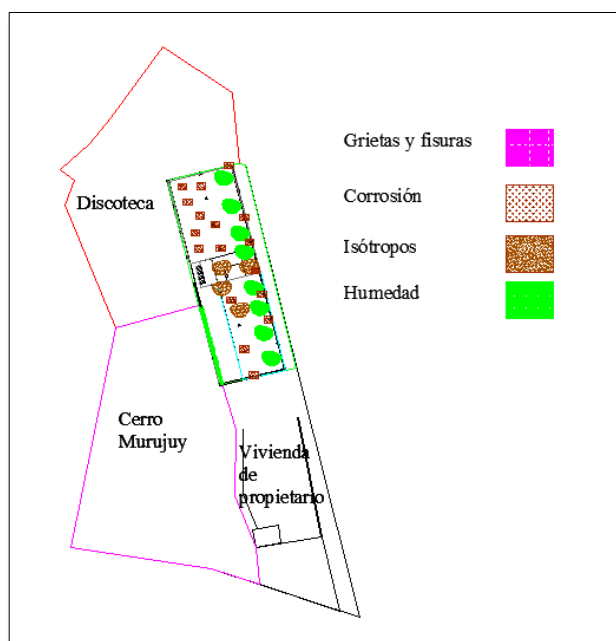
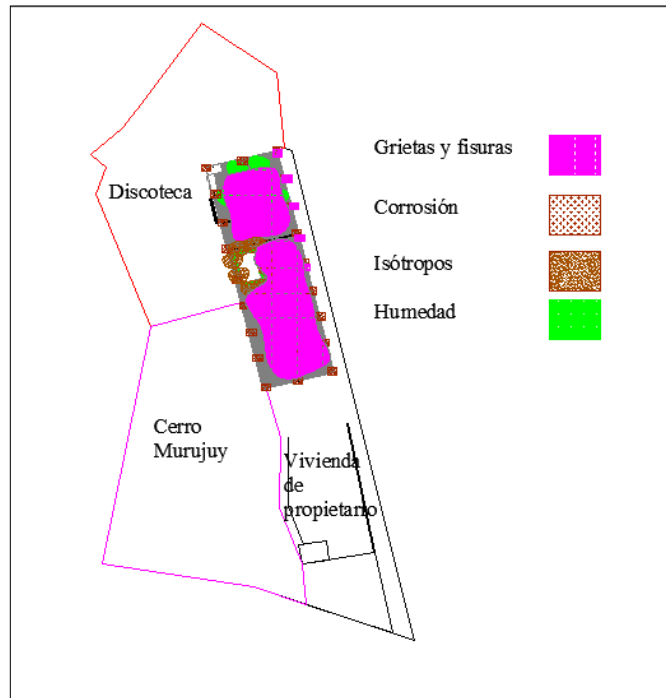
*Ubicación de primera planta de las patologías más representativas en la edificación.*

*Ubicación de segunda planta de las patologías más representativas en la edificación.*

*Nota:* Las figuras 6, 7 y 8 corresponden a la ubicación en planta de las afectaciones encontradas en la edificación, las cuales en su mayoría son producto de agentes atmosféricos y procesos constructivos, este plano es la ubicación de afectaciones como erosión, humedad, grietas, fisuras, corrosión y contaminación ambiental, estas se determinaron en base a la inspección visual que se realizó en campo.

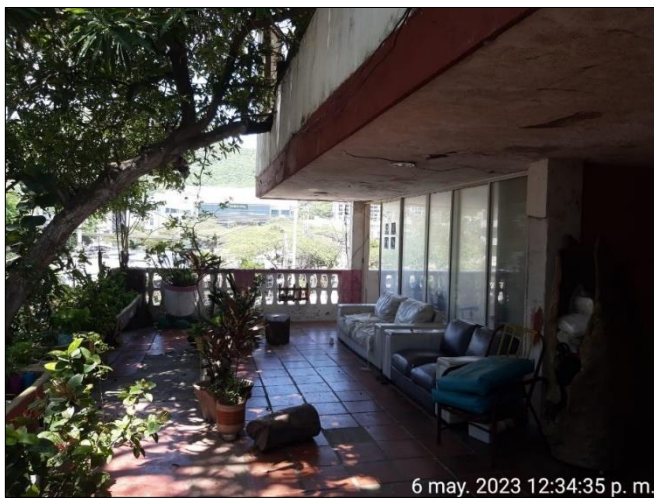
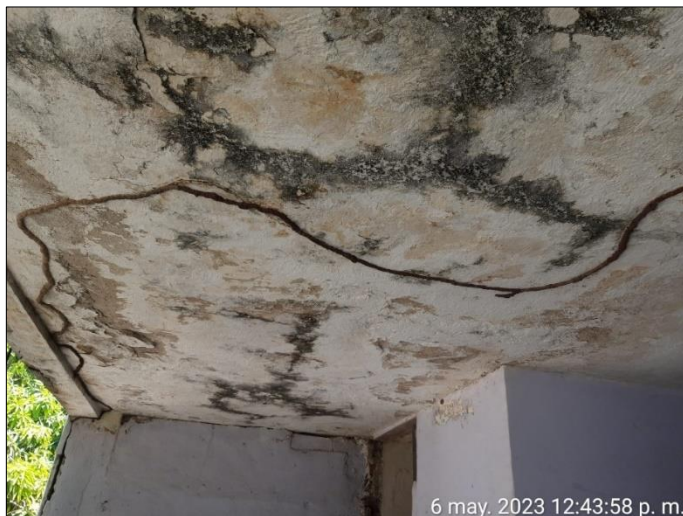
**Figura 9**

En el edificio, presentan graves problemas de humedad, agentes atmosféricos, organismos vivos (plantas e insectos), así mismo tanto en la cubierta como en todas las losas y sus elementos de apoyo, También se evidencian problemas mecánicos de tipo fisuras, grietas y se hace la

proyección de algunas de las vigas en el tercer piso que no fueron fundidas por lo cual todo el acero quedó expuesto a la intemperie generando corrosión de grado D, podemos concluir que la mayor parte de las patologías corresponde a la falta de mantenimiento y mal ejecución de la edificación. Ver figuras 9 y 10.

*Estado actual de la estructura.*

*Estado actual de la estructura*

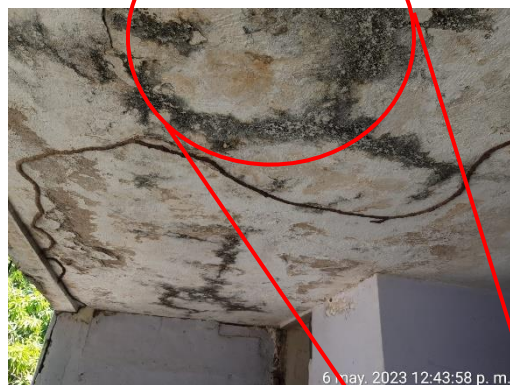
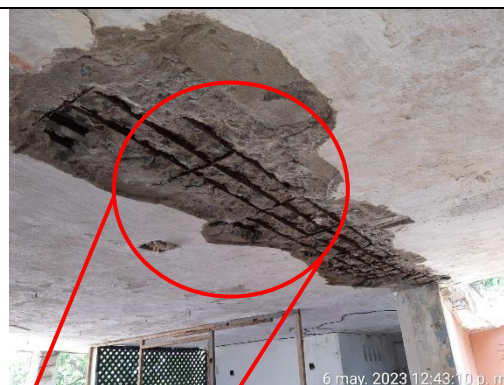
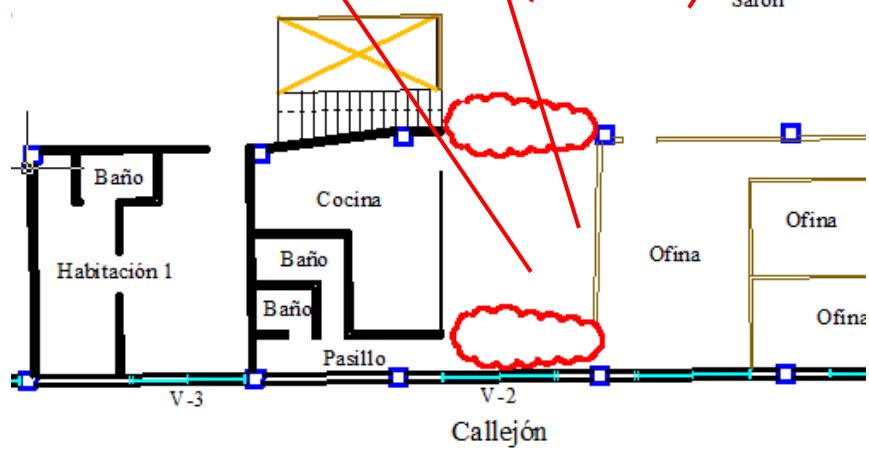
**Figura 18.**

Losa superior de segundo piso.

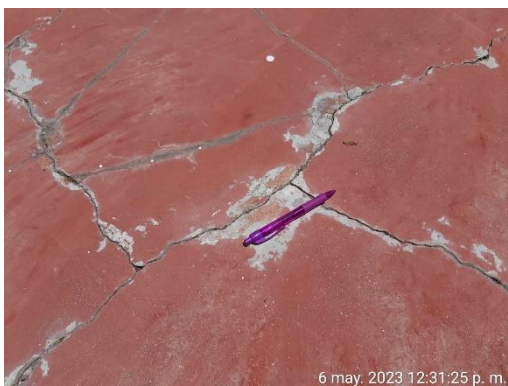
**Figura 20.**

*Fisura en la parte superior de la losa en el tercer piso.*

*Nota:* Esta lesión es causante de las filtraciones en el segundo piso.

La mayor parte de estas patologías están asociadas a una mala ejecución de obras, en la imagen podemos ver una fisura que atraviesa la placa, esta pudo deberse a la falta de juntas de dilatación.

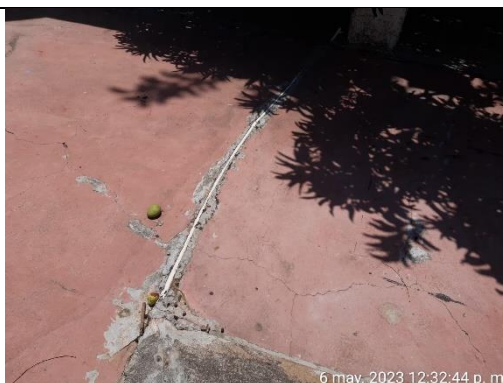
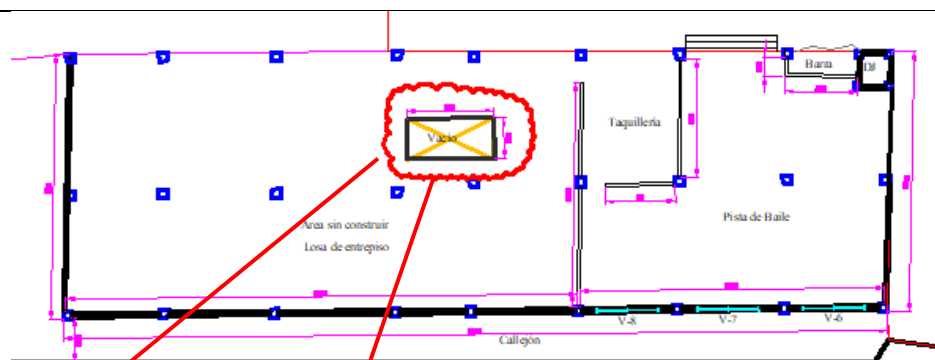
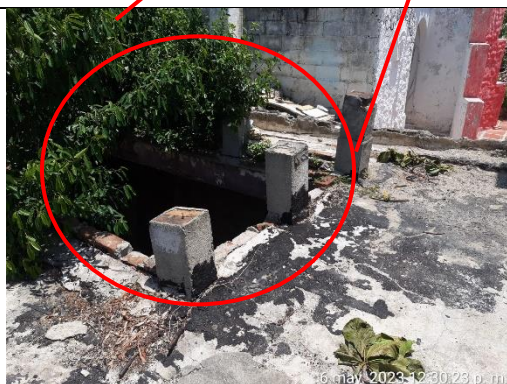
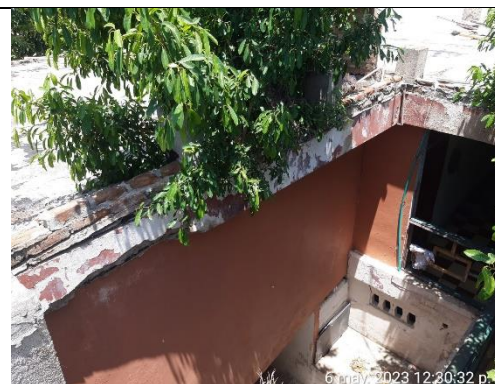
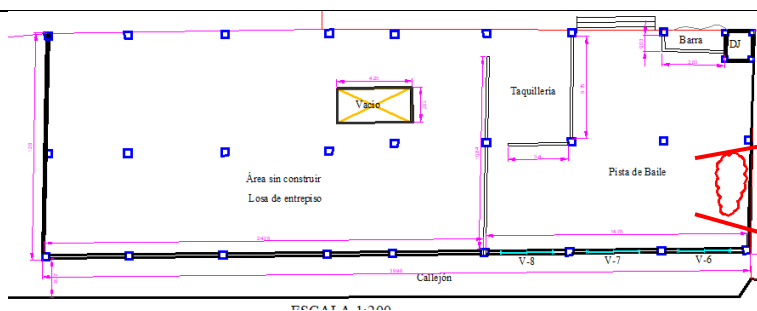
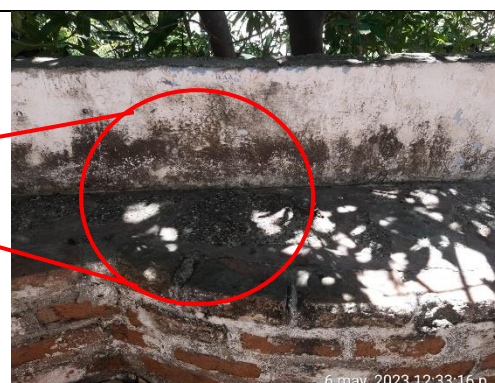
*Estado de la losa inferior del tercer piso.*

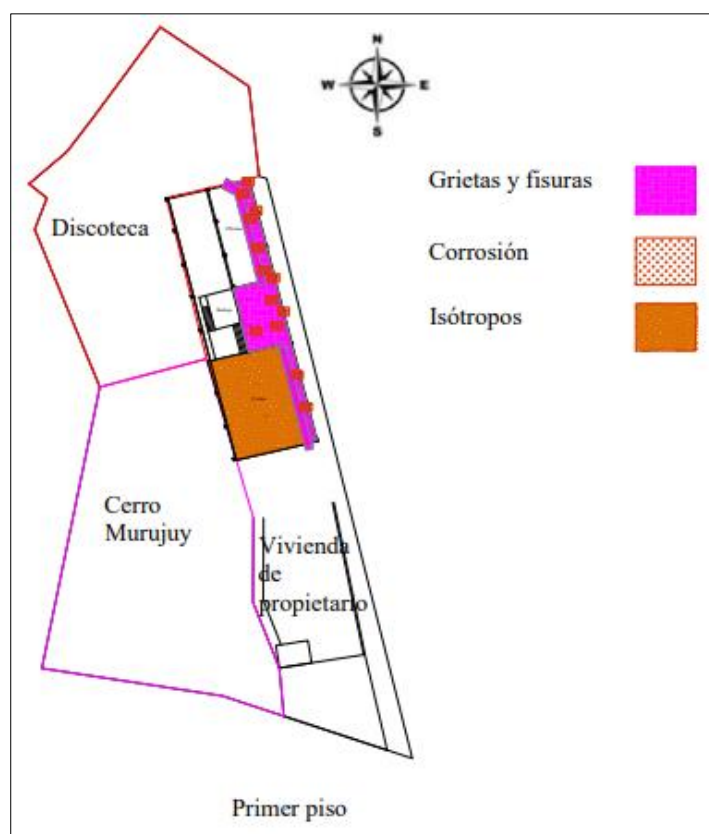
**Figura 43.**

*Plano arquitectónico con distribución de áreas con patologías en primer piso.*

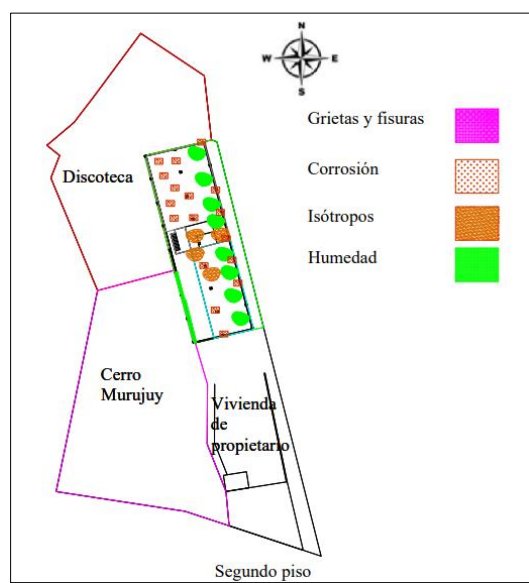
**Figura 44.**

*Plano arquitectónico con distribución de áreas con patologías en segundo piso.*

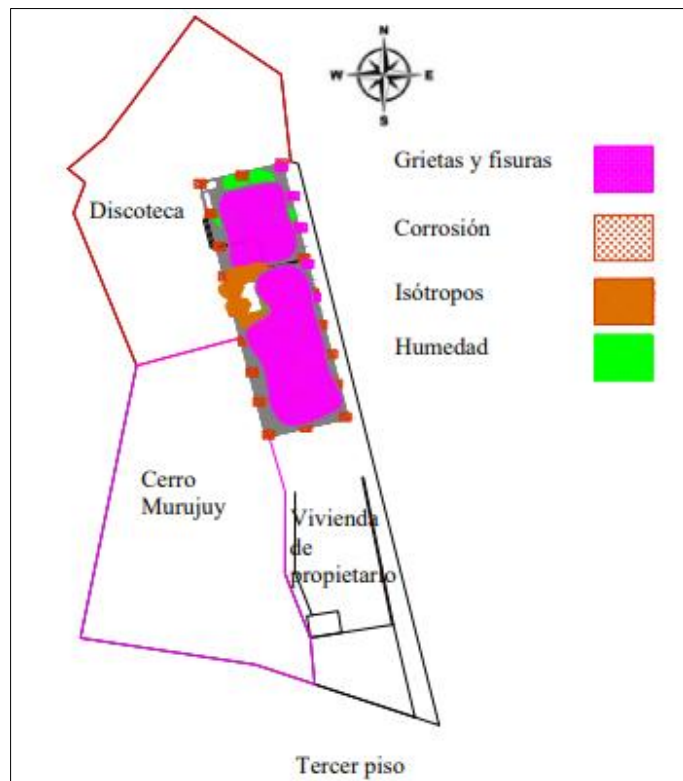
**Figura 45.**

*Plano arquitectónico con distribución de áreas con patologías en tercer piso.*

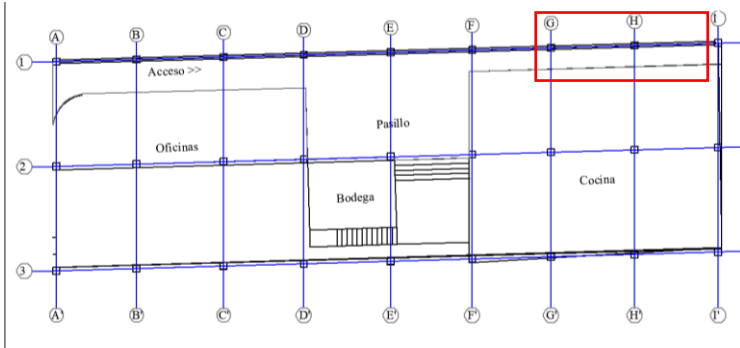
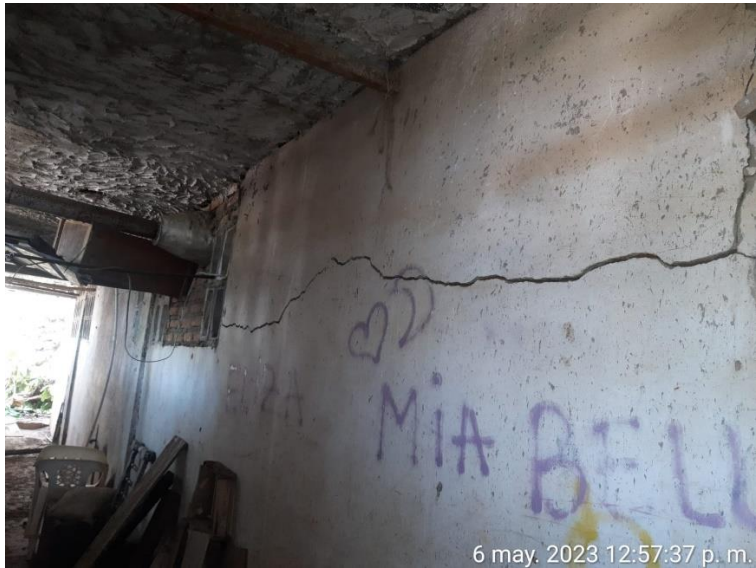
| LOCALIZACIÓN ESPECÍFICA | FOTOGRAFÍA DE LA INSPECCIÓN |
|---|---|
| <p>Fisura horizontal a lo largo del muro en el eje A entre el 5-4, detres (3)mm a 1,9 m del piso.</p> | <p>GENERALES</p> <p>La fisura reflejada en este muro coincide con el nivel del piso de la edificación en el costado derecho, aparentemente se presenta un empuje asentamiento.</p> |

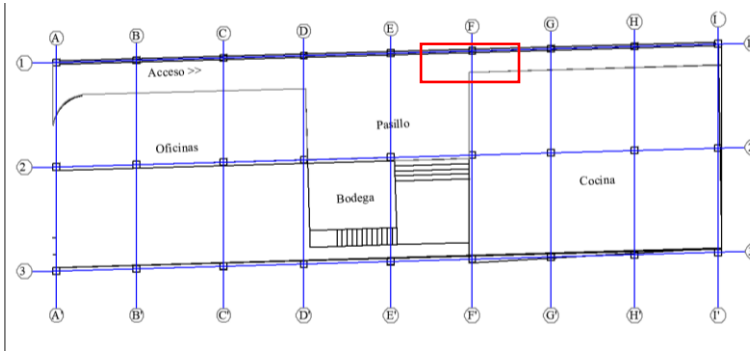
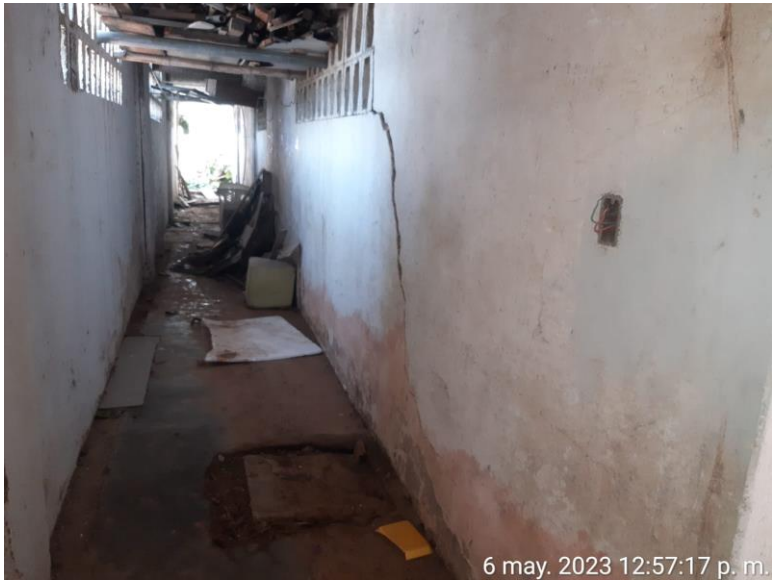
| <p>Fisura que proviene desde el suelo en sentido oblicuo de 5 mm de ancho y 3,5m de longitud.</p> | <p>La fisura reflejada en este muro coincide con el nivel del piso de la edificación en el costado derecho, aparentemente se presenta un empuje asentamiento.</p> |

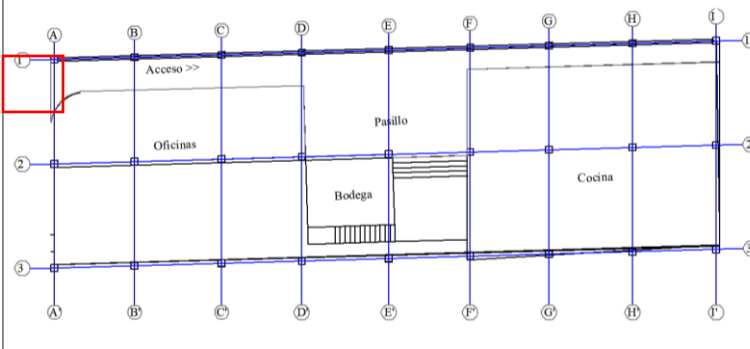
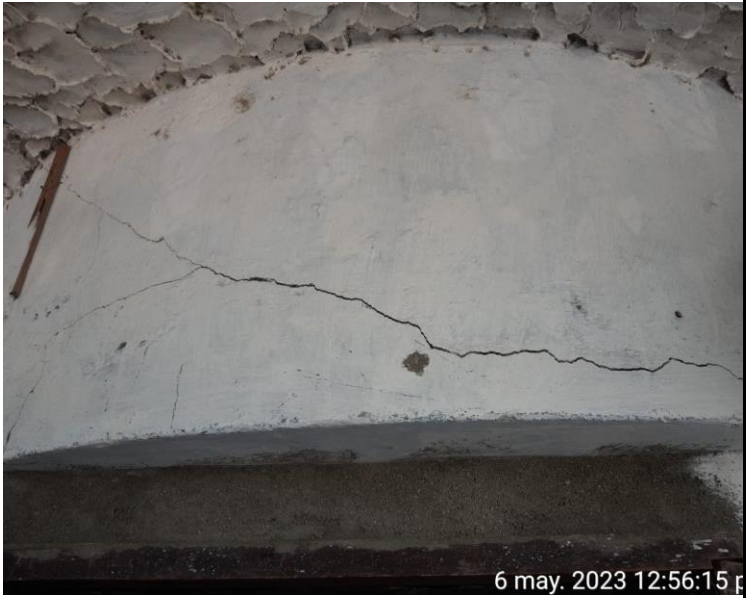
| <p>Fisura de 3 mm de ancho, y 1,7 m de longitud en la parte alta del muro a lo largo de altura de dintel.</p> | GENERALES <p>Muro expuesto a empujes por la topografía de la zona también por causas constructivas.</p> |

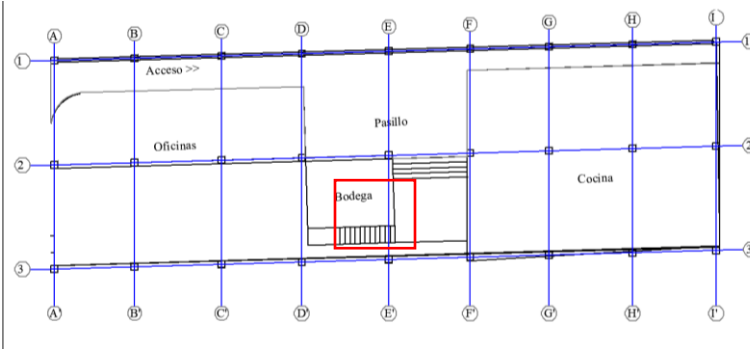
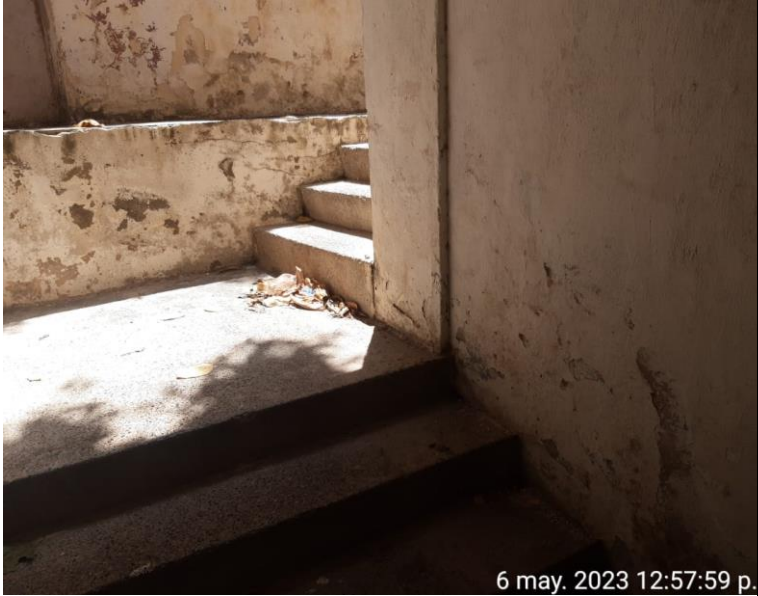
| <p>Las eflorescencias presentes en los muros de la escalera permanecen en un 80% de su estructura. .</p> | <p>GENERALES</p> <p>Los muros de la escalera, presentan eflorescencia debido a que carece de cubierta en esa área.</p> |

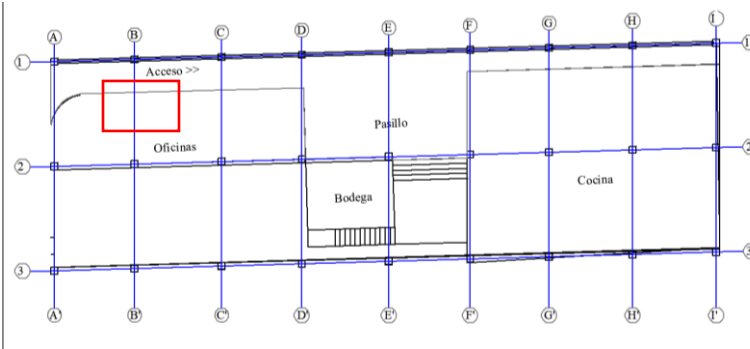
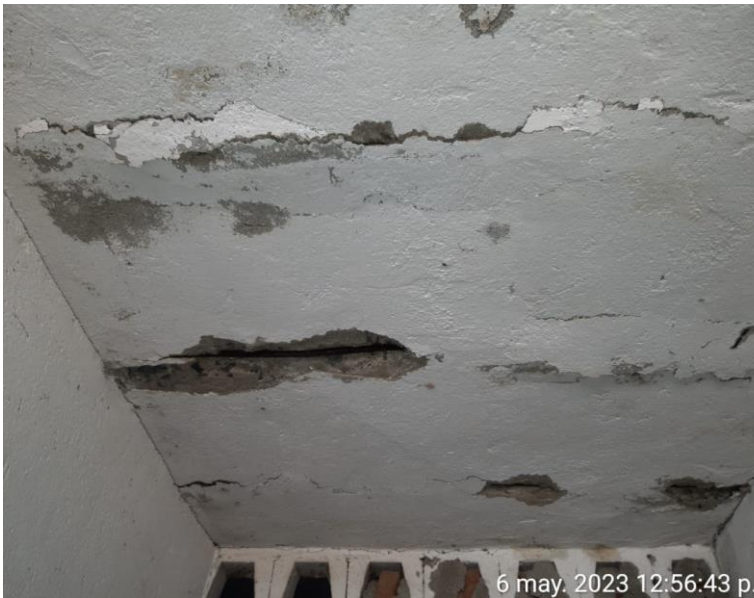
| LOCALIZACIÓN ESPECÍFICA | FOTOGRAFÍA DE LA INSPECCIÓN |
|---|---|
| <p>Perdida de recubrimiento con dimensiones de 150mm de ancho y 1,3m de largo.</p> | <p>GENERALES</p> <p>Desprendimiento de recubrimiento de la parte inferior de la losa en casi el 30% de su dimensión total.</p> |

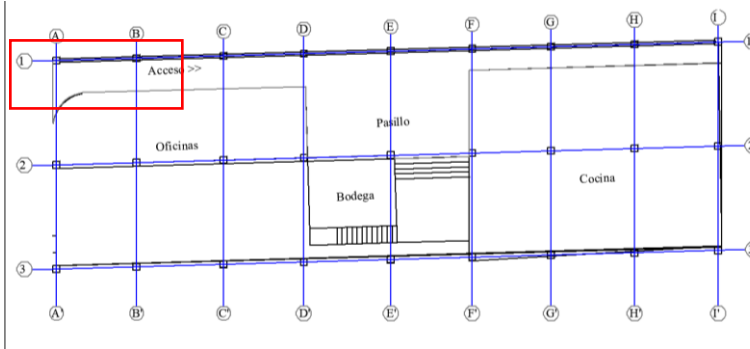
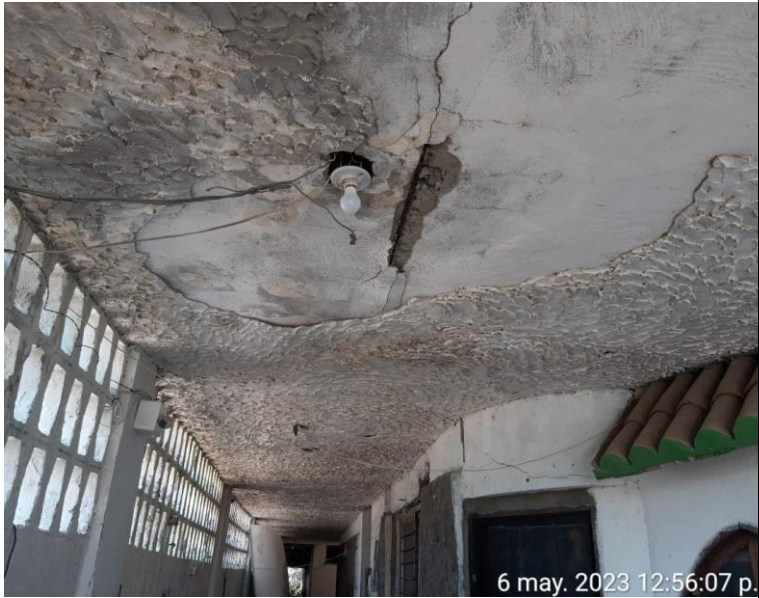
| <p>Perdida de recubrimiento con dimensiones de 150mm de ancho y 2.20m de largo.</p> | <p>GENERALES</p> <p>Desprendimiento de recubrimiento de la parte inferior de la losa en casi el 30% de su dimensión total</p> |

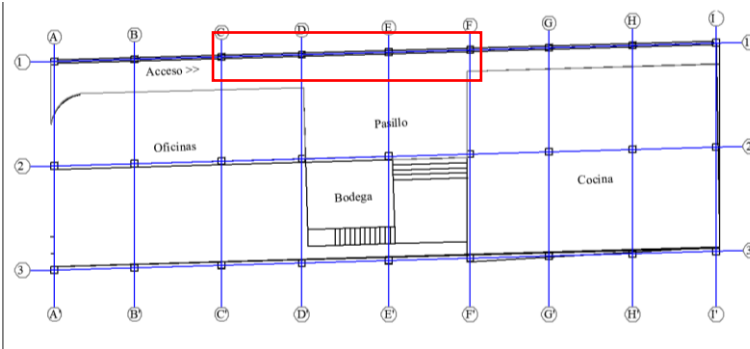
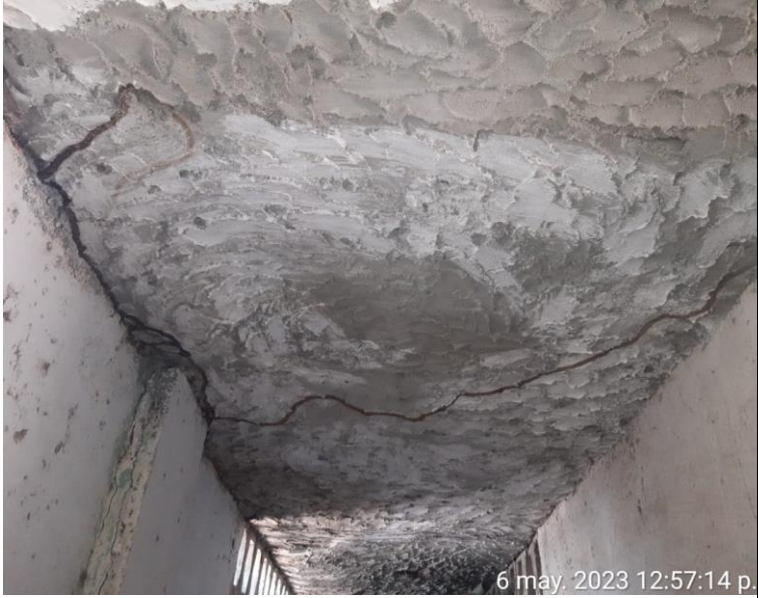
| Afectación por agentes xilófagos. | Afectación por agentes xilófagos son provenientes desde la parte alta de la edificación. |

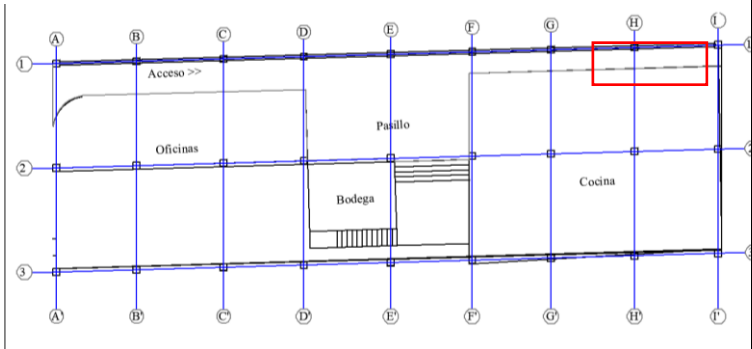
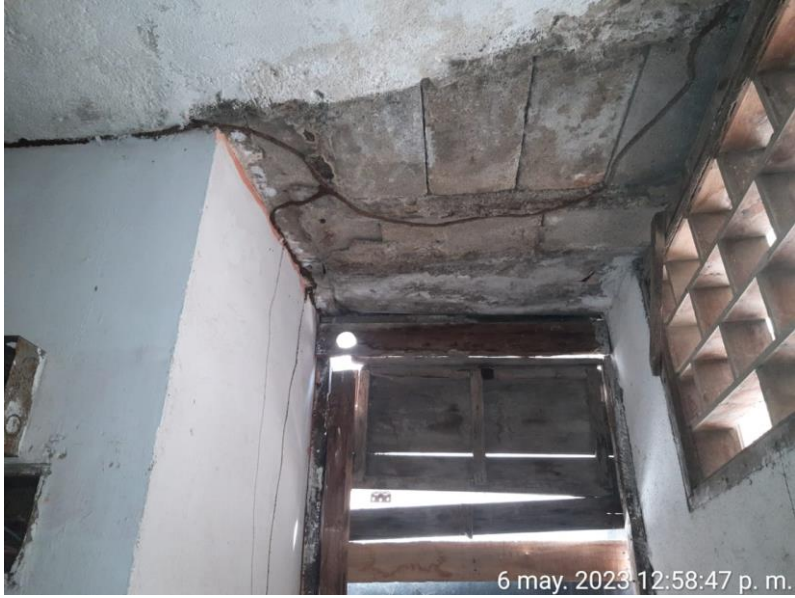
| LOCALIZACIÓN ESPECÍFICA | FOTOGRAFÍA DE LA INSPECCIÓN |
|---|---|
| <p>Erosión en la parte inferior de la placa de entrepiso, en la entrada del área de servicios.</p> | <p>Perdida de recubrimiento de mortero y proliferación de agentes xilófagos.</p> |

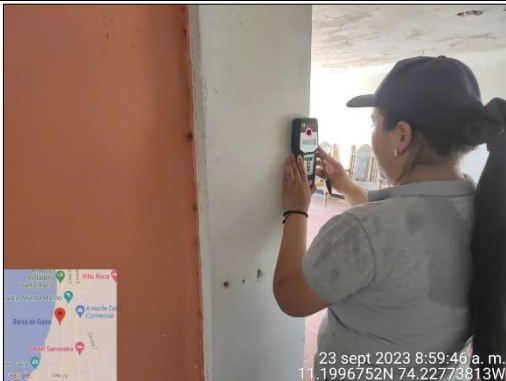
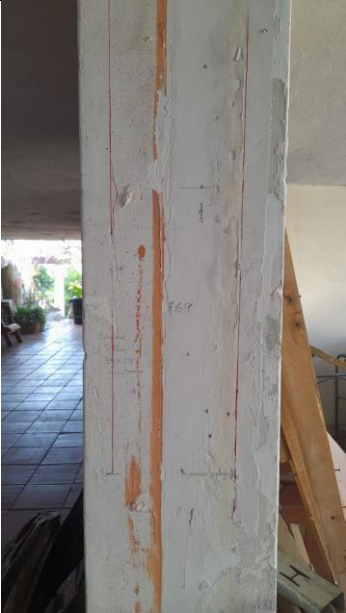
| <p>23 sept 2023 8:59:46 a. m.<br/>11.1996752N 74.22773813W</p> | <p><b>Ferroskan:</b></p> <ul style="list-style-type: none"><li>● Columna con dimensiones de:<br/>3.95m de altura, con sección transversal cuadrada de 0.40x0.40m. Presenta perdida de recubrimiento en la parta inferior.</li><li>● Tiene cuatro refuerzos longitudinales de Ø1/2” a cada 10cm de separación aproximadamente. Los</li></ul> |

| <p>Trazado de lectura con Ferroskan en columna C1.</p> | <p>refuerzos transversales (estribos) se encuentran a distancias de 15 cm a 16cm en toda la columna.</p> |

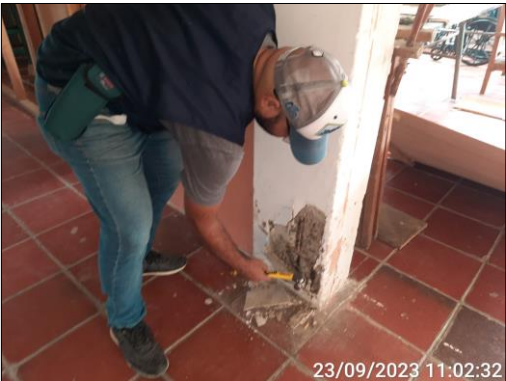
| <p>Realización de regata en columna C1.</p> | <p><b>Regatas – Carbonatación:</b></p> <p>Se elaboró regatas para conocer el estado de carbonatación, para luego aplicar Fenolftaleína con solución al 1% y según el siguiente monográfico, el color de carbonatación de la columna fue del número 6, con una profundidad de 4.3mm. Con esta prueba se determina de que el Ph del hormigón a descendido y ya no protege las</p> |

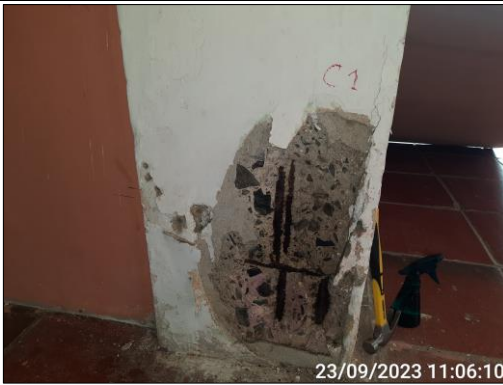
Prueba del PH de concreto con ensayo de Carbonatación en columna C1.

armaduras de acero. Debido a su baja coloración.

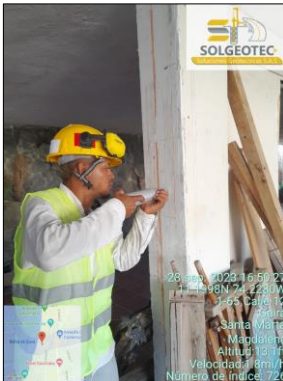
Realización de golpes con esclerómetro en columna C1.

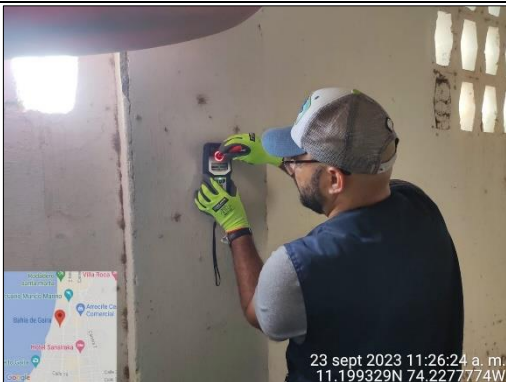
| Columna C2 | |
|---|---|
| <p>23 sept 2023 11:26:24 a. m.<br/>11.199329N 74.227774W</p> | <p><b>Ferroskan:</b></p> <ul style="list-style-type: none"> <li>● Columna con dimensiones de: 3.95m de altura, con sección transversal cuadrada de 0.40x0.40m. Presenta perdida de recubrimiento en la parta inferior.</li> <li>● Tiene cinco refuerzos longitudinales de Ø1/2", tres barras repartidas a cada 10cm y una se distancia a 9cm. Los refuerzos transversales (estribos) se encuentran a distancias de 10 en toda la columna.</li> </ul> |
| Lectura y trazado con Ferroskan en columna C2. | |

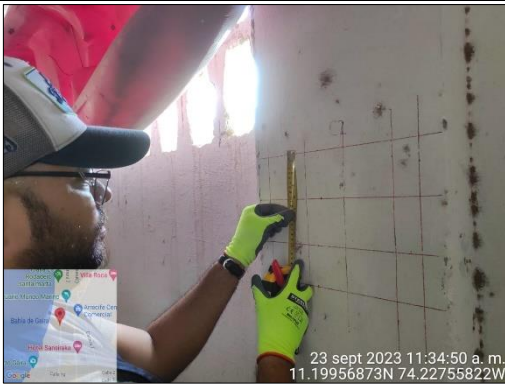
Trazado de lectura con Ferroskan en columna C2.

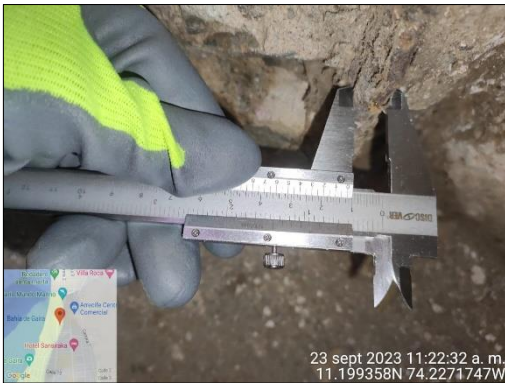
Lectura de diámetro promedio de barra longitudinal de refuerzo en columna C2.

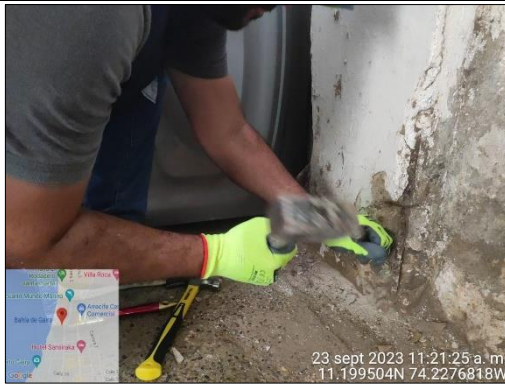
Realización de regata en columna C2.

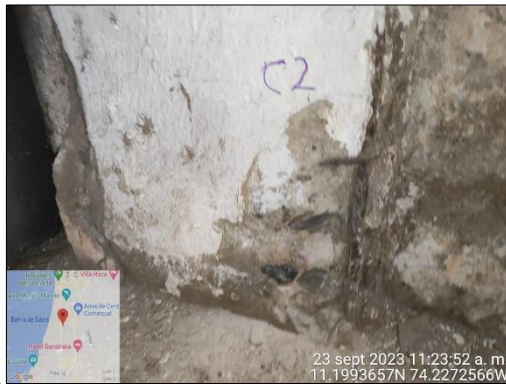
Prueba del PH de concreto con ensayo de Carbonatación en columna C2.

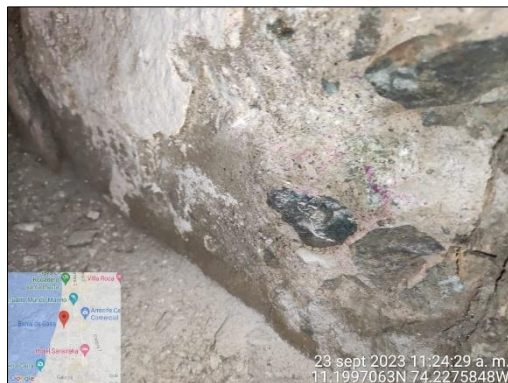
Prueba del PH de concreto con ensayo de Carbonatación en columna C2.

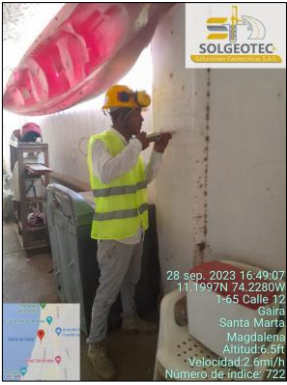
| <p>28 sep. 2023 16:49:07<br/>11.1997N 74.2280W<br/>1.65 Calle 12<br/>Gaira<br/>Santa Marta<br/>Magdalena<br/>Altitud 6.5h<br/>Velocidad 2.6mi/h<br/>Número de índice: 722</p> <p>Realización de golpes con esclerómetro<br/>en columna C2.</p> | <p><b>Esclerometría:</b></p> <p>Se realizó ensayo con esclerómetro a la<br/>columna arrojando el resultado de:</p> <p><b>3026,3 PSI.</b></p> |

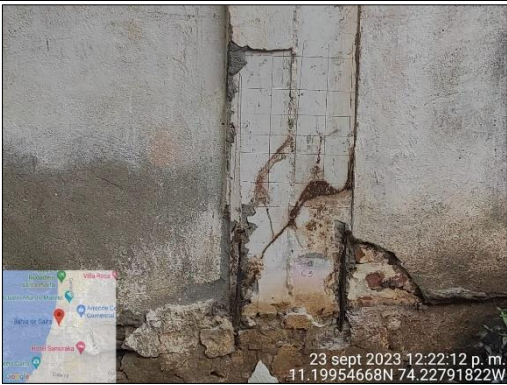
| <p>Columna C3</p> | <p>Ubicación de columna C3.</p> <p>Trazado de lectura con Ferroskan en columna C3.</p> <p><b>Ferroskan:</b></p> <p><b>Ferroskan:</b></p> <ul style="list-style-type: none"> <li>● Columna con dimensiones de: 3.95m de altura, con sección transversal cuadrada de 0.40x0.40m. Presenta perdida de recubrimiento en la parta inferior.</li> <li>● Tiene cinco refuerzos longitudinales de Ø1/2", tres barras repartidas a cada 10cm y una se distancia a 9cm. Los refuerzos transversales (estribos) se encuentran a distancias de 10 en toda la</li> </ul> |

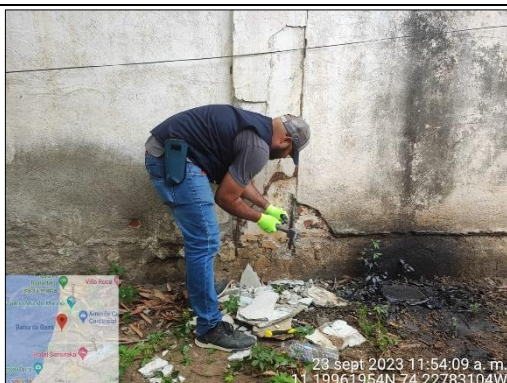
Realización de regata en columna C3.

Se elaboró regatas para conocer el estado de carbonatación, para luego aplicar Fenolftaleína con solución al 1% y según el siguiente monográfico, el color de carbonatación de la columna fue del número 6 a una profundidad de 10mm. Con esta prueba se determina de que el Ph del hormigón a descendido y ya no protege las armaduras de acero. Debido a su baja coloración.

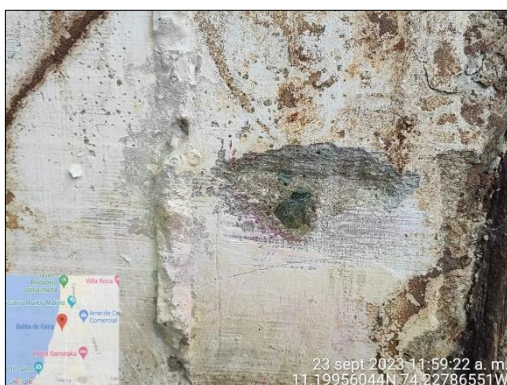
Prueba del PH de concreto con ensayo de Carbonatación en columna C3.

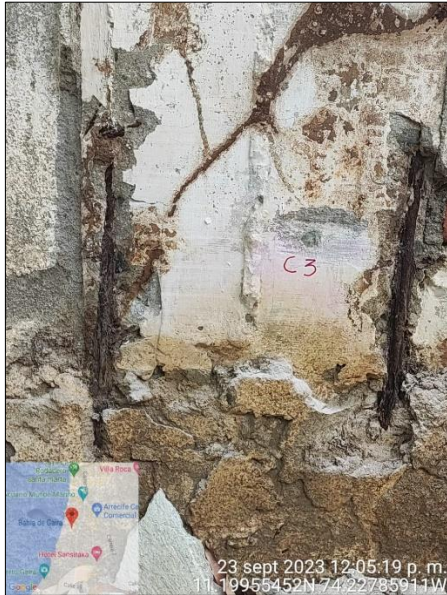
Prueba del PH de concreto con ensayo de Carbonatación en columna C3.

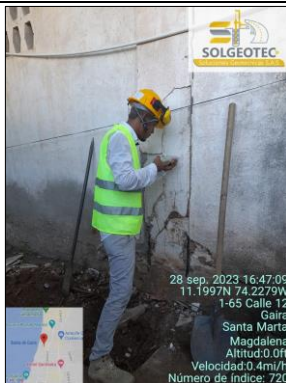
Realización de golpes con esclerómetro en columna C3.

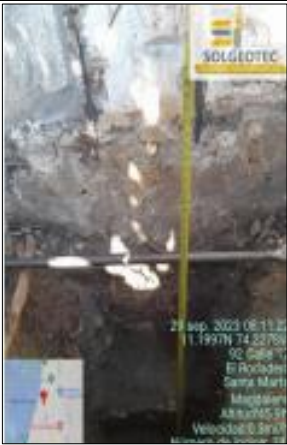
| Apique para caracterización del suelo | |
|---|---|
| Apique para caracterización del suelo de la edificación. | |

| Apique para caracterización del suelo | |
|---|---|
| | <ul style="list-style-type: none"><li>• Se tomaron dos muestras de suelos, la zapata fue encontrada a una altura de desplante de 1.10m donde se realizó el apique.</li></ul> |
