Estudio patológico edificio Navarro en la Ciudad de Bogotá

Ing. Claudia Liliam Hernández Pardo y Arq. Andrea Viviana Casas Peña

Decanatura de división abierta y a distancia Especialización en Patología de la  
construcción

Proyecto Profesional Integrador -TPI

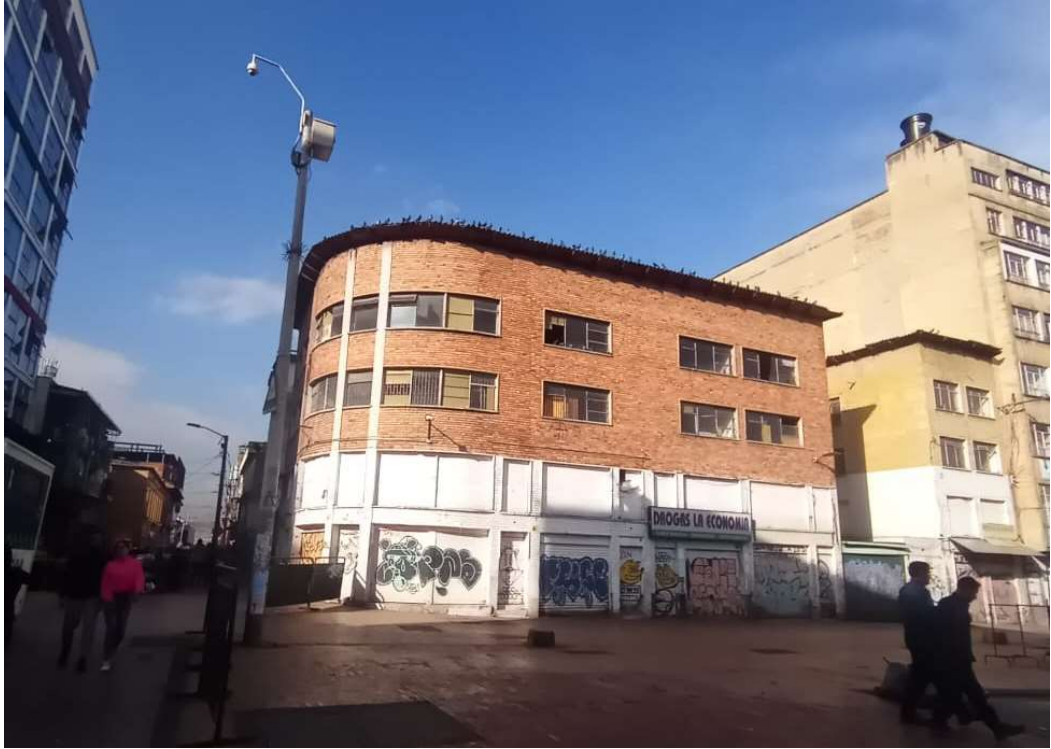
*Fotografía 1, Casas, A., & Hernández, C. (2023). Vista frontal del edificio, desde esquina del Nor-occidental (Fotografía digital)*

La fachada presenta leves condiciones de deterioro, tiene ensuciamientos localizados, el alero de la estructura presenta humedad y pudrición blanca. Presenta elementos faltantes en la mampostería por raspado antrópico de los ladrillos, adicionalmente, presenta afectación por palomas, estas patologías consideradas como severas. Así como elemento faltante por falta de mantenimiento.

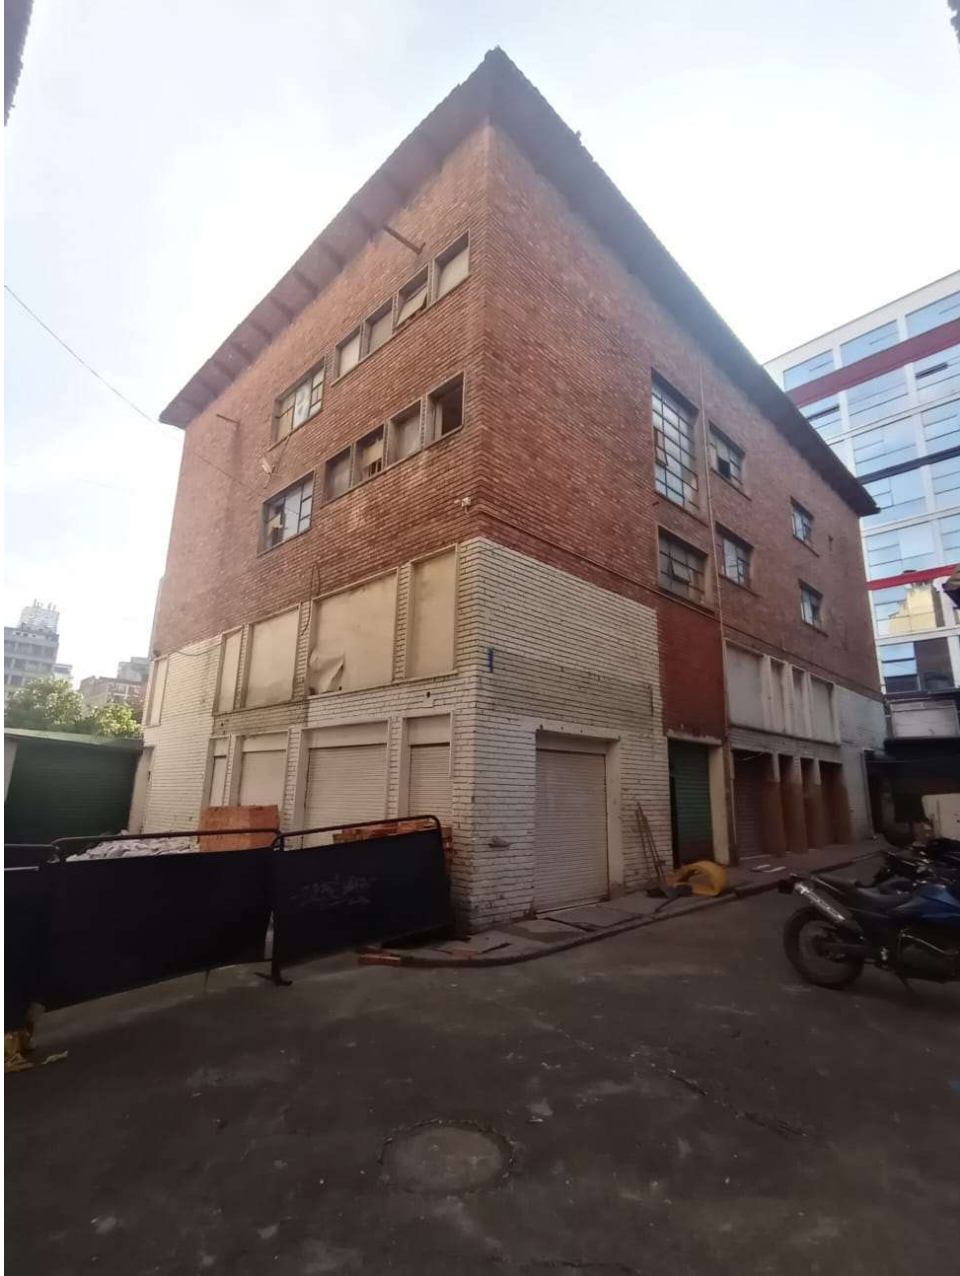
*Fotografía 2, Casas, A., & Hernández, C. (2023). Vista posterior del edificio, desde esquina del sur occidental. (Fotografía digital)*

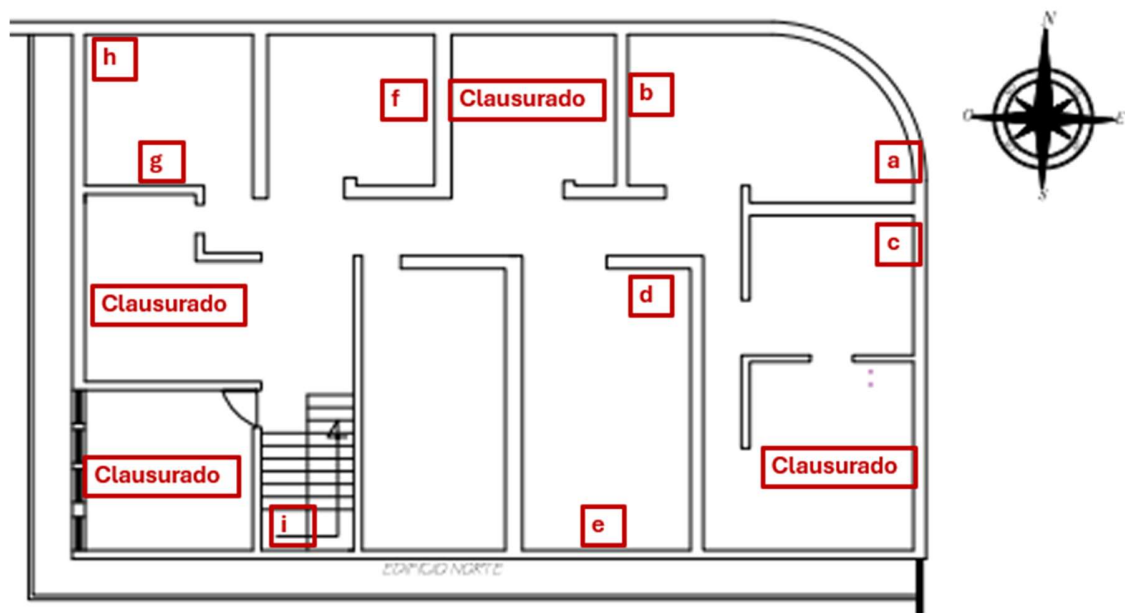
*Ilustración 12, Plano cuarto piso*

A continuación, se presenta un esquema de las fotografías de acuerdo con las zonas consideradas más críticas, se presenta el resultado respectivo:

*Casas, A., & Hernández. C (2024), Ubicación de imágenes tomadas tomada el 24 de abril de 2024*
