**“INFORME TÉCNICO – ESTUDIO DE PATOLOGÍAS DE LAS VÍAS
URBANAS INTERVENIDAS EN LA EJECUCIÓN DEL CONVENIO 012 DE 2015
CELEBRADO ENTRE LA ALCALDÍA DE PLANADAS Y LA SOCIEDAD
TOLIMENSE DE INGENIEROS”.**

**UNIVERSIDAD SANTO TOMÁS
VICERRECTORÍA GENERAL DE UNIVERSIDAD ABIERTA Y A
DISTANCIA
FACULTAD DE CIENCIAS Y TECNOLOGÍA
ESPECIALIZACIÓN PATOLOGÍA DE LA CONSTRUCCIÓN
IBAGUÉ TOLIMA**

Trabajo practico integrado (TPI), presentado para optar al Título de Especialista en
Patología de la Construcción

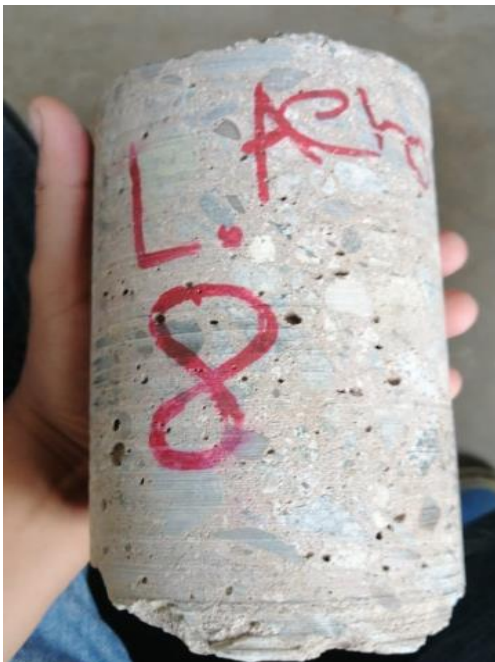
Figura 18. Núcleo 8, Tramo 1.

Lo anterior ocurre en puntos localizados de los tramos, lo cual se pudo identificar en los formatos de inspección de campo y en la exposición de patologías. Lo descrito se encuentra en mayor área afectada en los tramos T1-T2-T3

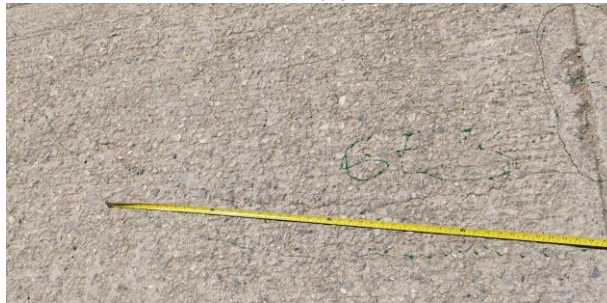
FOTO.

Abcisa	N° de placa.		Dimensiones de losa.		Tipo de deterioro						Aclaraciones.	
	#	Letra.	Largo	Ancho	tipo	server	Daño		Reparacion			Foto
							L	A	L	A		
+15.00	12	X	3	3	GE	X	0.8	X	X	X	SI	En la losa 12 se presenta una grieta de esquina, la cual pudo haber sido causada por un asentamiento producido por la falta de apoyo de la losa en la subbase, por una posible erosión de la esta.

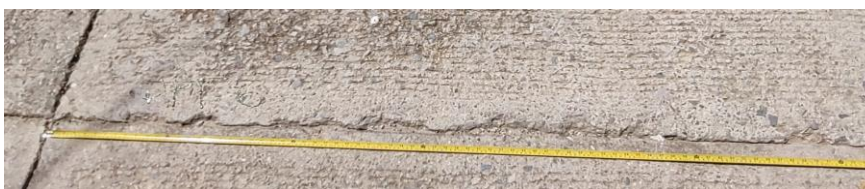
FOTO.

Abcisa	N° de placa.		Dimensiones de losa.		Tipo de deterioro						Aclaraciones.	
	#	Letra.	Largo	Ancho	tipo	server	Daño		Reparacion			Foto
							L	A	L	A		
+42.00 - +45.00	30-31	X	3	3	DPL	X	0.47	X	X	X	SI	El desportillamiento longitudinal en las juntas, al igual que el transversal se presenta por el deficiente corte en estas y/o al deterioro del sello y la falta del mismo, debido a que permite la incrustación de materiales incompresibles (piedras, arenas, etc.)
+33.00 - +36.00	24-25	X	3	3	DPL	X	1.56	X	X	X	SI

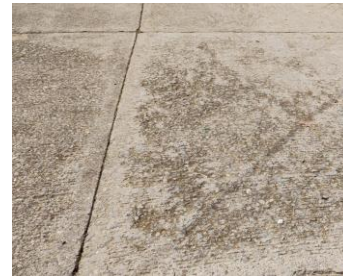
FOTO.

Abcisa	N° de placa.		Dimensiones de losa.		Tipo de deterioro						Aclaraciones.	
	#	Letra.	Largo	Ancho	tipo	server	Daño		Reparación			Foto
							L	A	L	A		
+36.00 - +39.00	27-26	X	3	3	DPT	X	0.58	X	X	X	SI	Presenta desportillamiento transversal en las juntas, esto se debe principalmente por mal corte en estas y/o al deterioro del sello y por la falta del mismo, ya que permite la incrustación de materiales incompresibles (piedras, arenas, etc.)
+36.00 - +39.00	27-26	X	3	3	DI	X	3	3	X	X	SI	Se presenta desintegración, en las losas 27 - 26 por la pérdida del material que recubre la superficie de la losa, esta es la capa que cubre al agregado grueso cercano a la superficie, se produce por la deficiencia en los procesos constructivos (segregación de la mezcla, insuficiente densificación y un curado defectuoso.)

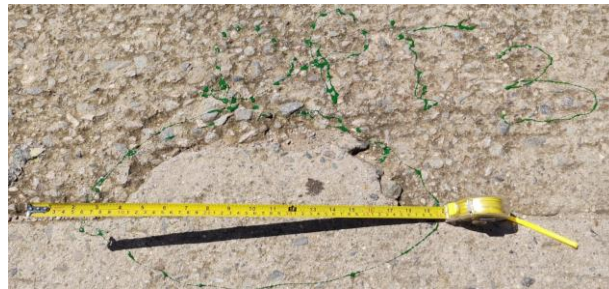
FOTO.

Abcisa	N° de placa.		Dimensiones de losa.		Tipo de deterioro						Aclaraciones.	
	#	Letra.	Largo	Ancho	tipo	server	Daño		Reparación			Foto
							L	A	L	A		
+ 42.00 - +45.00	31-30	X	3	3	DPL	X	0.58	x	X	X	SI	El desportillamiento longitudinal en las juntas, al igual que el transversal se presenta por el deficiente corte en estas y/o al deterioro del sello y la falta del mismo, debido a que permite la incrustación de materiales incompresibles (piedras, arenas, etc.)
+ 42.00 - +45.00	30-31	X	3	3	DI	X	3	3	X	X	SI	Se presenta desintegración, en las losas 30 - 31 por la pérdida del material que recubre la superficie de la losa, esta es la capa que cubre al agregado grueso cercano a la superficie, se produce por la deficiencia en los procesos constructivos (segregación de la mezcla, insuficiente densificación y un curado defectuoso.)

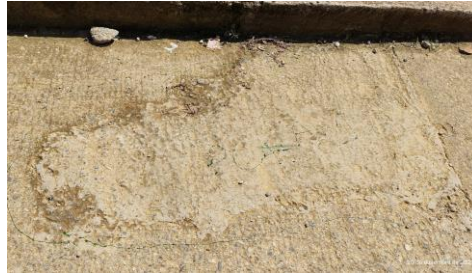
FOTO.

Abcisa	N° de placa.		Dimensiones de losa.		Tipo de deterioro						Foto	Aclaraciones.
	#	Letra.	Largo	Ancho	tipo	server	Daño		Reparacion			
							L	A	L	A		
+ 48.00	34	X	3	3	PCHA	X	0.4	1.4	X	X	SI	Se presenta una afectación en la losa la cual fue reparada con un parche de pequeñas dimensiones, este presenta un desgaste en su capa superficial por una mezcla insuficiente en resistencia.

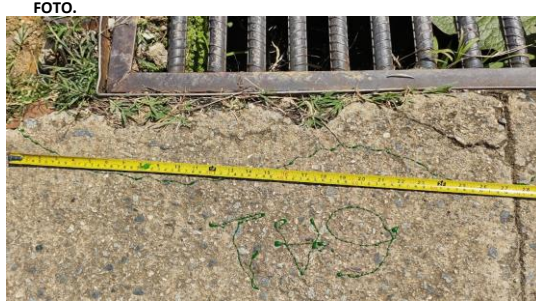
Abcisa	N° de placa.		Dimensiones de losa.		Tipo de deterioro						Foto	Aclaraciones.
	#	Letra.	Largo	Ancho	tipo	server	Daño		Reparación			
							L	A	L	A		
+ 60.00	42	X	3	3	GA	X	0.77	X	X	X	SI	En la losa 42 se presenta una grieta de esquina, la cual pudo haber sido causada por un asentamiento producido por la falta de apoyo de la losa en la subbase, por una posible erosión de la esta y/o la tensión generada al cambio de forma por el sumidero presente.

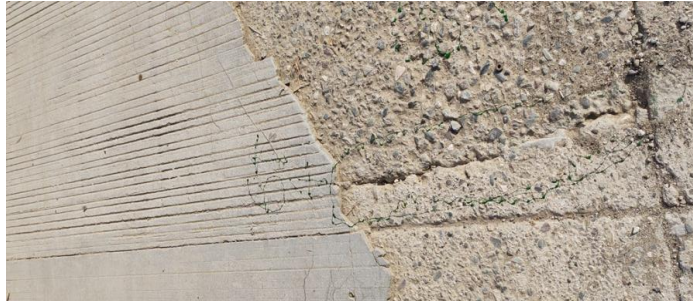
FOTO.

Abcisa	N° de placa.		Dimensiones de losa.		Tipo de deterioro							Aclaraciones.
	#	Letra.	Largo	Ancho	tipo	server	Daño		Reparacion		Foto	
							L	A	L	A		
+87.00	59	X	3	3	GT	X	1.20	x	X	X	SI	Se presenta una grieta transversal de nivel de severidad media, causada por la apertura de una junta de construcción defectuosamente ejecutada.

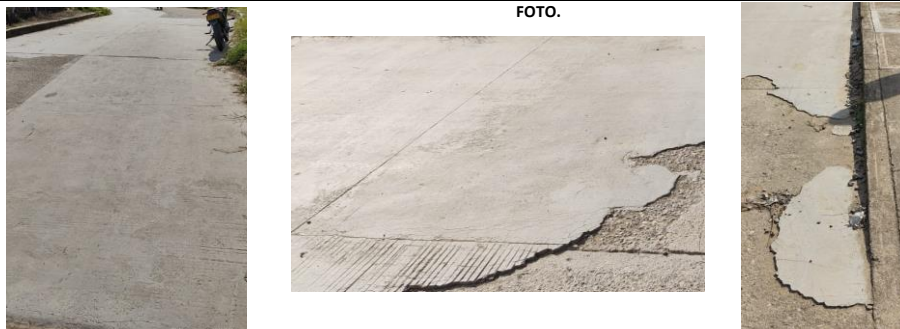
FOTO.

Abcisa	N° de placa.		Dimensiones de losa.		Tipo de deterioro							Aclaraciones.
	#	Letra.	Largo	Ancho	tipo	server	Daño		Reparacion		Foto	
							L	A	L	A		
+ 84.00 - +96.00	57-65	X	3	3	DES	X	1.20	x	X	X	SI	En las losas 55 - 56 se presenta un descascaramiento y pulimiento en la capa superficial de la reparación, esto se puede presentar si no se hizo una limpieza previa a la zona de intervención y si no se utilizo un epóxico como material de adhesión entre la losa de concreto y el producto utilizado para su reparación.

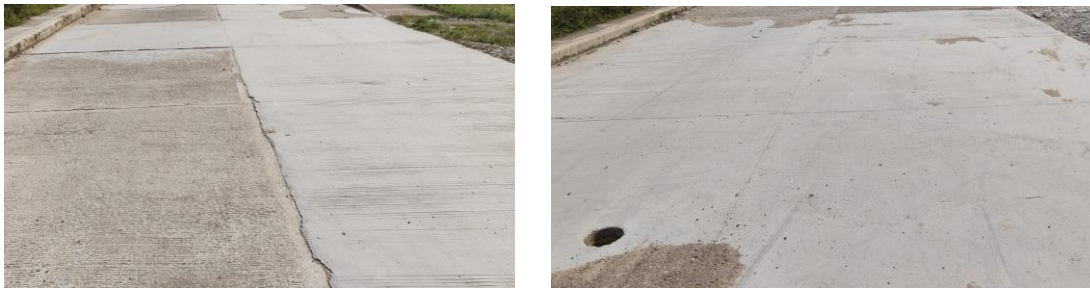
FOTO.

Abcisa	N° de placa.		Dimensiones de losa.		Tipo de deterioro							Aclaraciones.
	#	Letra.	Largo	Ancho	tipo	server	Daño		Reparacion		Foto	
							L	A	L	A		
+ 123.00 - + 126.00	83-86	X	3	3	DI	X	3.00	3	3	3	SI	En las losas nombradas se presenta un desintegración y pulimiento en la capa superficial de la reparación, esto se puede presentar si no se hizo una limpieza previa a la zona de intervención y si no se utilizo un epóxico como material de adhesión entre la losa de concreto y el producto utilizado para su reparación, estas patologias se presentan en todas las losas que fueron intervenidas en esta vía.
+ 120.00 - + 144.00	82-98	X	3	3	PU	X	3	3	3	3	SI

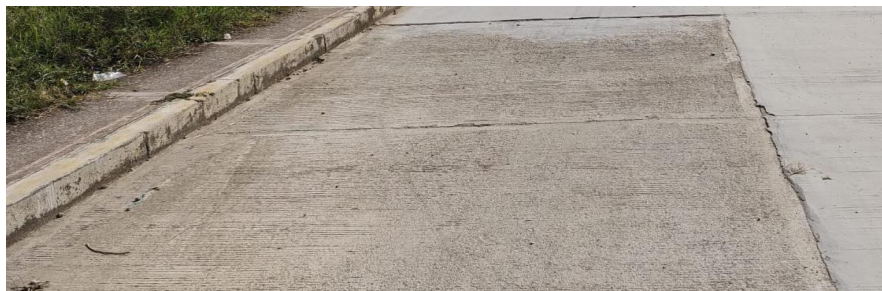
FOTO.

Abcisa	N° de placa.		Dimensiones de losa.		Tipo de deterioro							Foto	Aclaraciones.
	#	Letra.	Largo	Ancho	tipo	server	Daño		Reparacion				
							L	A	L	A			
+ 150.00	102-112	X	3	3	DI	X	3	3	3	3		SI	Se presenta desintegración, desde la losa 102 a la 112 por la pérdida del material que recubre la superficie de la losa, esta es la capa que cubre al agregado grueso cercano a la superficie, se produce por la deficiencia en los procesos constructivos (segregación de la mezcla, insuficiente densificación y un curado defectuoso.)
+ 165.00

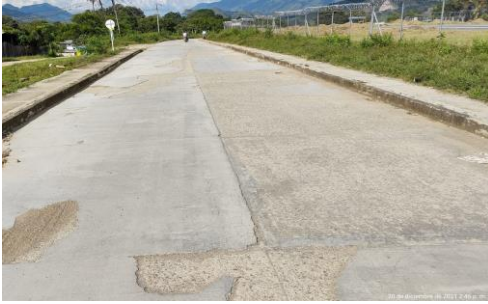
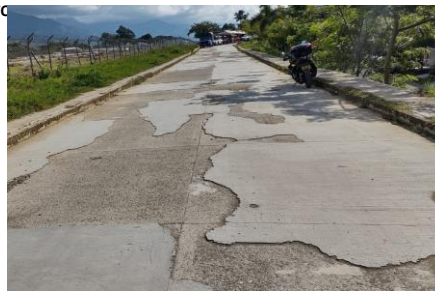
FOTO

Abcisa	N° de placa.		Dimensiones de losa.		Tipo de deterioro						Aclaraciones.	
	#	Letra.	Largo	Ancho	tipo	server	Daño		Reparacion			Foto
							L	A	L	A		
+ 150.00 - +159.00	102 - 108	X	3	3	DI	X	1	1	X	X	SI	Se presenta desintegración, desde la losa 104 a la 108 por la pérdida del material que recubre la superficie de la losa, esta es la capa que cubre al agregado grueso cercano a la superficie, se produce por la deficiencia en los procesos constructivos (segregación de la mezcla, insuficiente densificación y un curado defectuoso.)
+ 153.00 - +298.00	104 - 204	X	3	3	PU	X	3	3	3	3	SI	En las losas nombradas se presenta un descascamiento y pulimiento en la capa superficial de la reparación, esto se puede presentar si no se hizo una limpieza previa a la zona de intervención y si no se utilizo un epóxico como material de adhesión entre la losa de concreto y el producto utilizado para su reparación, estas patologias se presentan en todas las losas que fueron intervenidas en esta vía.

+ 153.00 - +298.00	104 - 204	X	3	3	DES	X	2	0.8	X	X	SI

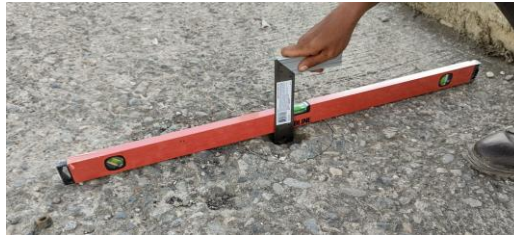
FOTO.

Abcisa	N° de placa.		Dimensiones de losa.		Tipo de deterioro						Aclaraciones.	
	#	Letra.	Largo	Ancho	tipo	server	Daño		Reparacion			Foto
+249.00	170	X	3	3	BCH	X	1.2	1.4	X	X	SI	BACHE H: 0.03M Causado por la retención de agua en zonas fisuradas.

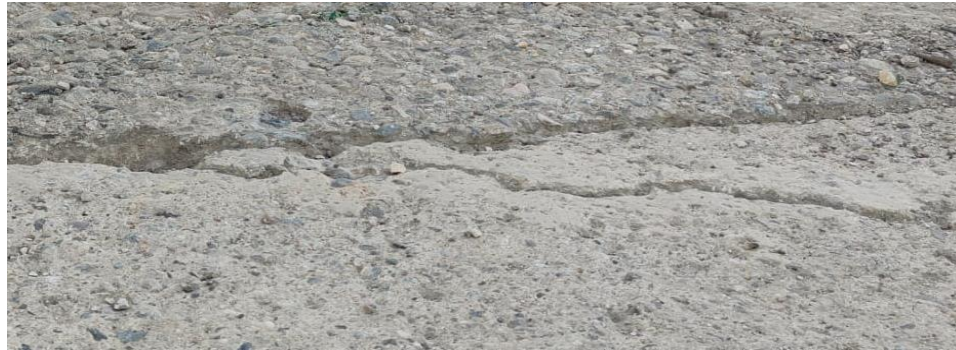
FOTO.

Abcisa	N° de placa.		Dimensiones de losa.		Tipo de deterioro						Aclaraciones.	
	#	Letra.	Largo	Ancho	tipo	server	Daño		Reparacion			Foto
+255.00	174	X	3	3	GT	X	1.3	X	X	X	SI	Se presenta un grieta transversal de nivel medio, causada por la apertura de una junta de construcción defectuosamente ejecutada.

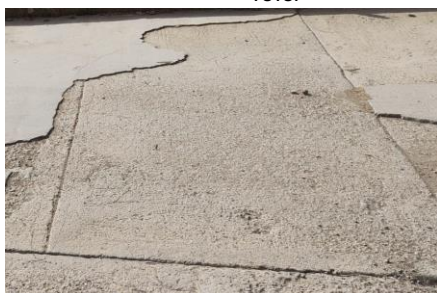
FOTO.

Abcisa	N° de placa.		Dimensiones de losa.		Tipo de deterioro						Aclaraciones.	
	#	Letra.	Largo	Ancho	tipo	server	Daño		Reparacion			Foto
							L	A	L	A		
+ 258.00	175	X	3	3	RE	X	1	3	1	3	SI	Se realizo una reposición del 30% en la losa 179, presenta una desintegración por la pérdida del material que recubre la superficie de la losa, esta es la capa que cubre al agregado grueso cercano a la superficie, se produce por la deficiencia en los procesos constructivos (segregación de la mezcla, insuficiente densificación y un curado defectuoso.)

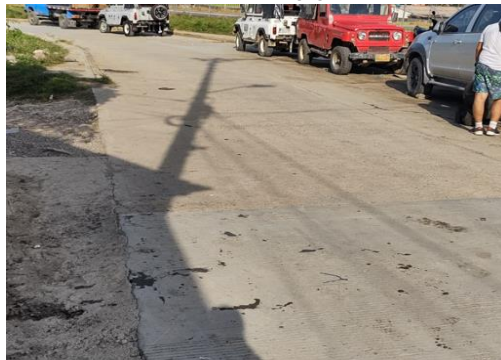
FOTO.

Abcisa	N° de placa.		Dimensiones de losa.		Tipo de deterioro						Aclaraciones.	
	#	Letra.	Largo	Ancho	tipo	server	Daño		Reparacion			Foto
							L	A	L	A		
+301.00 - +321.00	205-220	X	3	3	DI	X	3	3	3	3	SI	Se presenta desintegración, desde la losa 3 a la 10 por la pérdida del material que recubre la superficie de la losa, esta es la capa que cubre al agregado grueso cercano a la superficie, se produce por la deficiencia en los procesos constructivos (segregación de la mezcla, insuficiente densificación y un curado defectuoso.)

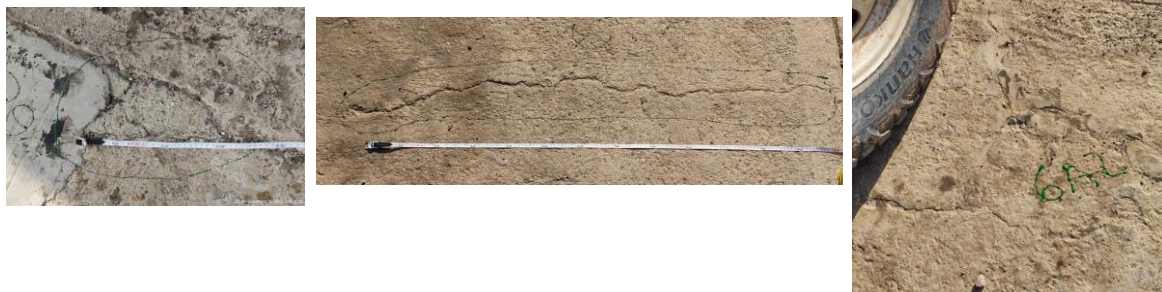
FOTO.

Abcisa	N° de placa.		Dimensiones de losa.		Tipo de deterioro						Foto	Aclaraciones.
	#	Letra.	Largo	Ancho	tipo	server	Daño		Reparacion			
							L	A	L	A		
+313.00	214	X	3	3	GT	X	1	X	X	X	SI	Se presentan unas grietas transversales de nivel medio, producidas por un posible asentamiento de la base o la subrasante y/o problemas de drenaje.
+318.00	218	X	3	3	GE	X	0.72	X	X	X	SI

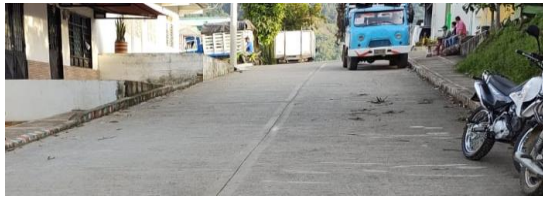
FOTO.

Abcisa	N° de placa.		Dimensiones de losa.		Tipo de deterioro						Aclaraciones.	
	#	Letra.	Largo	Ancho	tipo	server	Daño		Reparacion			Foto
							L	A	L	A		
+ 0.00	2-12	X	3	3	DI	X	3	3	X	X	SI	Se presenta desintegración, desde la losa 1 a la 12 por la pérdida del material que recubre la superficie de la losa, esta es la capa que cubre al agregado grueso cercano a la superficie, se produce por la deficiencia en los procesos constructivos (segregación de la mezcla, insuficiente densificación y un curado defectuoso.)
+ 15.00

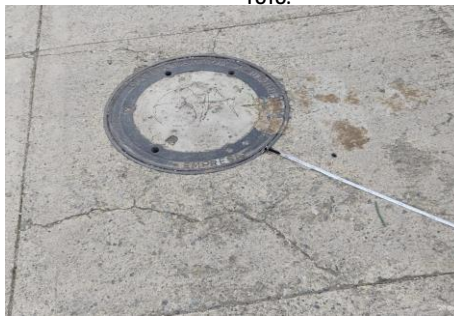
FOTO.

Abcisa	N° de placa.		Dimensiones de losa.		Tipo de deterioro						Aclaraciones.	
	#	Letra.	Largo	Ancho	tipo	server	Daño		Reparacion			Foto
							L	A	L	A		
+18.00	14	X	3	3	GA	X	1		X	X	SI	Estas grietas de nivel de severidad media, se presentan por la variación en la distribución de esfuerzos debida a la presencia del pozo.
+18.00	13	X	3	3	GT	X	1		X	X	SI	Se presenta un grieta transversal de nivel medio, causada por la apertura de una junta de construcción defectuosamente ejecutada.
+21.00	16	X	3	3	GE	X	0.45		X	X	SI	En la losa 16 se presenta una grieta de esquina, la cual pudo haber sido causada por un asentamiento producido por la falta de apoyo de la losa en la subbase, por una posible erosión de la esta.

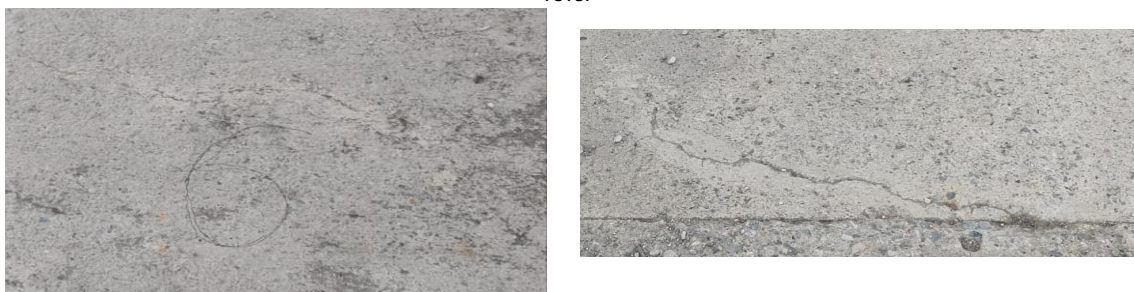
FOTO.

Abcisa	N° de placa.		Dimensiones de losa.		Tipo de deterioro						Aclaraciones.	
	#	Letra.	Largo	Ancho	tipo	server	Daño		Reparacion			Foto
							L	A	L	A		
+ 33.00	22	X	3	3	GT	X	1.6	x	X	X	SI	Se presenta un grieta transversal de nivel bajo, causada por la apertura de una junta de construcción defectuosamente ejecutada.

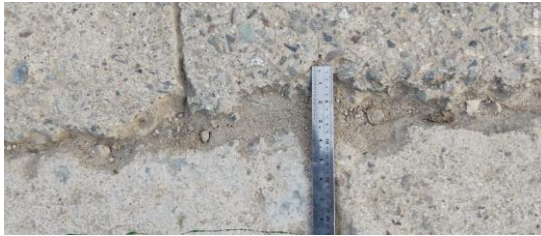
FOTO.

Abcisa	N° de placa.		Dimensiones de losa.		Tipo de deterioro							Aclaraciones.
	#	Letra.	Largo	Ancho	tipo	server	Daño		Reparacion		Foto	
							L	A	L	A		
+ 30.00	22	X	3	3	GT	X	0.8	x	x	x	SI	Se presentan grietas de nivel de severidad medio y alto, causadas por la apertura de una junta de construcción defectuosamente ejecutada.
+ 33.00	24	x	3	3	GT	x	0.73	x	x	x	SI	
+ 33.00	24	x	3	3	GT	x	0.6	x	x	x	SI

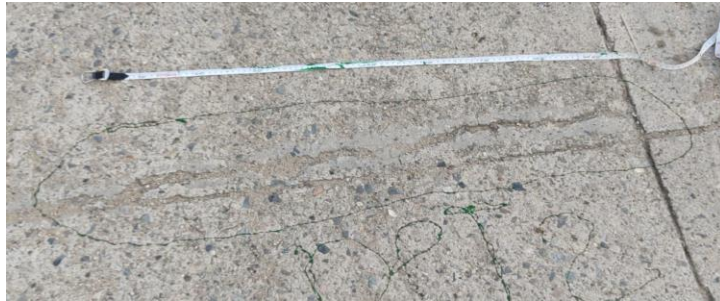
FOTO.

Abcisa	N° de placa.		Dimensiones de losa.		Tipo de deterioro							Aclaraciones.
	#	Letra.	Largo	Ancho	tipo	server	Daño		Reparacion		Foto	
							L	A	L	A		
+ 33.00	24	X	3	3	DPT	X	0.3	x	X	X	SI	Presenta desportillamiento transversal en las juntas, esto se debe principalmente por mal corte en estas y/o al deterioro del sello y por la falta del mismo, ya que permite la incrustación de materiales incompresibles (piedras, arenas,etc.)

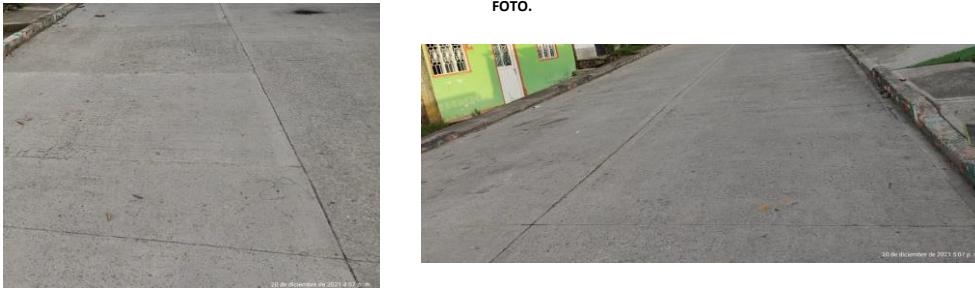
FOTO.

Abcisa	N° de placa.		Dimensiones de losa.		Tipo de deterioro						Aclaraciones.	
	#	Letra.	Largo	Ancho	tipo	server	Daño		Reparacion			Foto
							L	A	L	A		
+ 42.00 - + 60.00	30-48	X	3	3	DI	X	3	3	X	X	SI	Se presenta desintegración, desde la losa 30 a la 48 por la pérdida del material que recubre la superficie de la losa, esta es la capa que cubre al agregado grueso cercano a la superficie, se produce por la deficiencia en los procesos constructivos (segregación de la mezcla, insuficiente densificación y un curado defectuoso.)

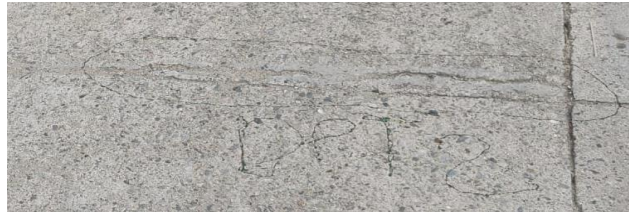
FOTO.

Abcisa	N° de placa.		Dimensiones de losa.		Tipo de deterioro						Aclaraciones.	
	#	Letra.	Largo	Ancho	tipo	server	Daño		Reparacion			Foto
+ 69.00	47	X	3	3	DPT	X	1	X	X	X	SI	Presenta desportillamiento transversal en las juntas, esto se debe principalmente por mal corte en estas y/o al deterioro del sello y por la falta del mismo, ya que permite la incrustación de materiales incompresibles (piedras, arenas, etc.)
+ 69.00	47	X	3	3	DPT	X	0.32	X	X	X	SI

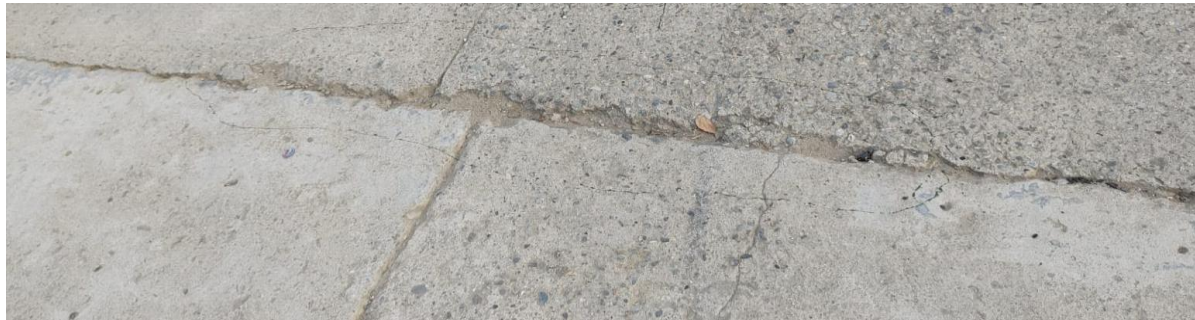
FOTO.

Abcisa	N° de placa.		Dimensiones de losa.		Tipo de deterioro						Foto	Aclaraciones.
	#	Letra.	Largo	Ancho	tipo	server	Daño		Reparacion			
							L	A	L	A		
+ 87.00	59 - 60	X	3	3	DPT	X	1	X	X	X	SI	Presenta desportillamiento transversal en las juntas, esto se debe principalmente por mal corte en estas y/o al deterioro del sello y por la falta del mismo, ya que permite la incrustación de materiales incompresibles (piedras, arenas,etc.)

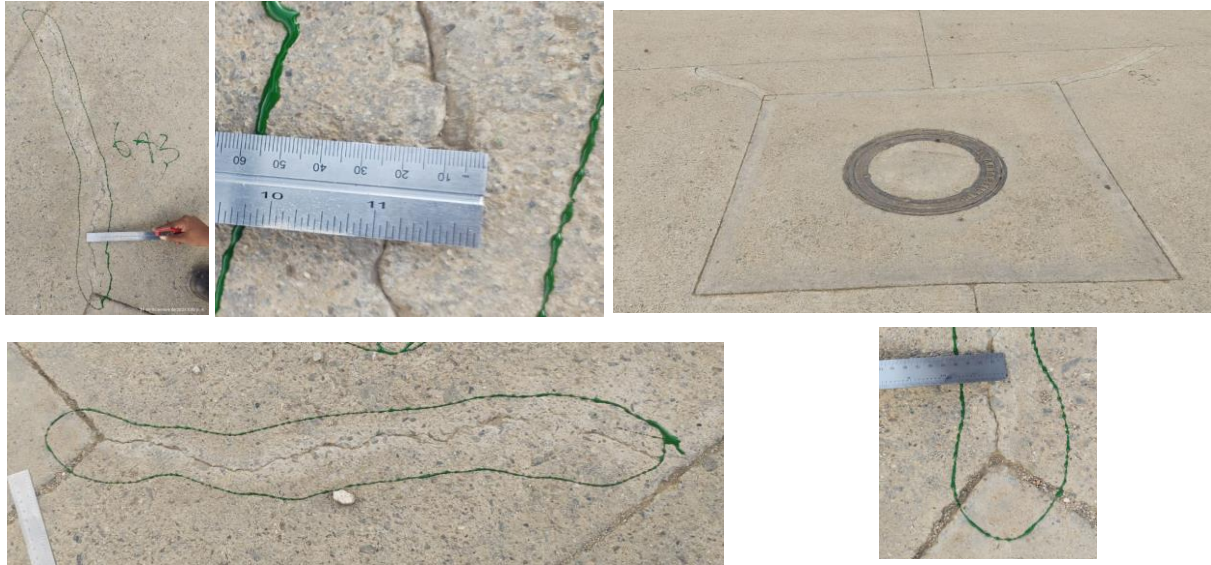
FOTO.

Abcisa	N° de placa.		Dimensiones de losa.		Tipo de deterioro							Aclaraciones.
	#	Letra.	Largo	Ancho	tipo	server	Daño		Reparacion		Foto	
							L	A	L	A		
+ 0.90	61	X	3	3	GA	X	0.74	x	x	x	Estas grietas de nivel de severidad media, se presentan por la variación en la distribución de esfuerzos debida a la presencia del pozo.	
+ 0.90	62	X	3	3	GA	X	0.60	x	x	x

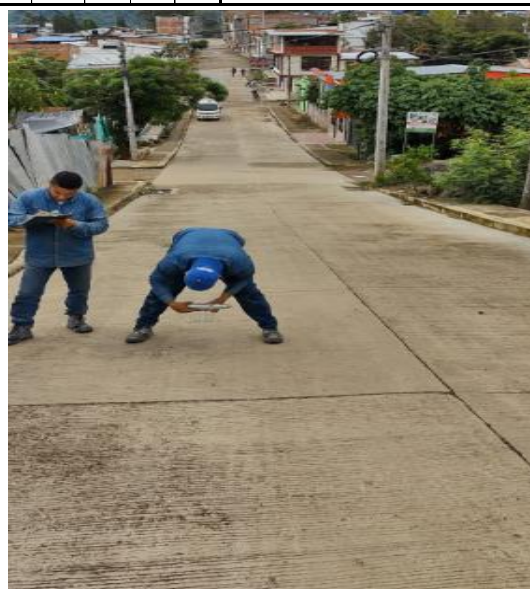
FOTO.

Abcisa	N° de placa.		Dimensiones de losa.		Tipo de deterioro							Aclaraciones.
	#	Letra.	Largo	Ancho	tipo	server	Daño		Reparacion		Foto	
							L	A	L	A		
+ 0.33	23	X	3	3	DI	X	X	x	x	x		Se presenta nivel de desintegracion de la superficie del pavimento, presentando exposicion de material agregado de conformacion del concreto, ademas de esto se encuentra invasion de material de arrastre de vias aledañas que generan friccion y desgaste que promueve la desintegracion
+ 0.36 - +54.00	25-38	X	3	3	DI	X	X	x	x	x

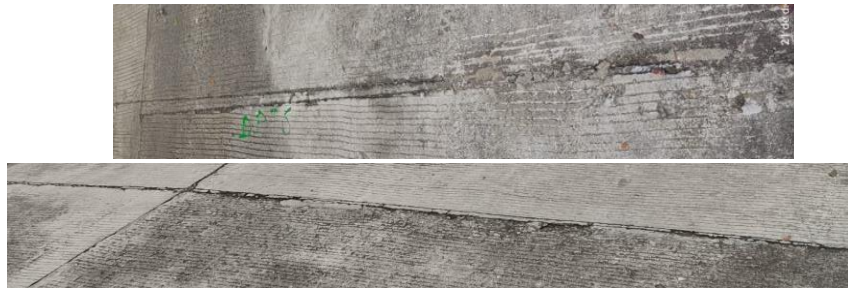
FOTO.

Abcisa	N° de placa.		Dimensiones de losa.		Tipo de deterioro						Aclaraciones.	
	#	Letra.	Largo	Ancho	tipo	server	Daño		Reparacion			Foto
							L	A	L	A		
+ 6.00	6	X	3	3	DPT5	X	3	X	X	X		PRESENTAN DESPORTILLAMIENTO DE JUNTAS TRANSVERSALES, POR MAL CORTE
+ 9.00	7	X	3	3	DPT6	X	2.8	X	X	X		PRESENTAN DESPORTILLAMIENTO DE JUNTAS TRANSVERSALES, POR MAL CORTE

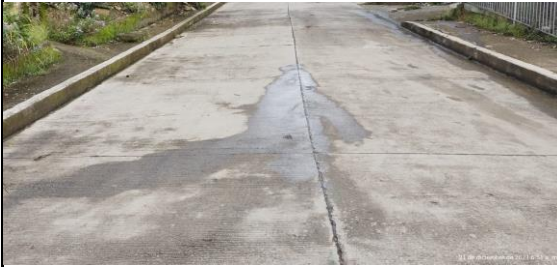
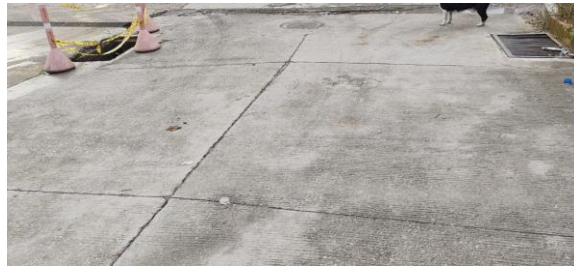
FOTO.

Abcisa	N° de placa.		Dimensiones de losa.		Tipo de deterioro						Aclaraciones.	
	#	Letra.	Largo	Ancho	tipo	server	Daño		Reparacion			Foto
							L	A	L	A		
+ 72.00	50	X	3	3	DI5	X	3	3	X	X		DESINTEGRACIÓN
+ 84.00	58	X	3	3	DI6	X	3	3	X	X		DESINTEGRACIÓN
+ 87.00	60	X	3	3	DI7	X	3	3	X	X		DESINTEGRACIÓN

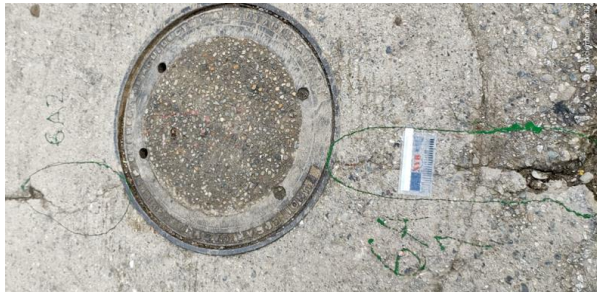
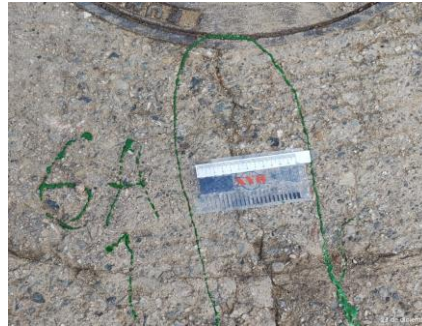
FOTO.

Abcisa	N° de placa.		Dimensiones de losa.		Tipo de deterioro						Aclaraciones.	
	#	Letra.	Largo	Ancho	tipo	server	Daño		Reparacion			Foto
							L	A	L	A		
+87.00	60	X	3	3	GA1	X		X	X	X		PRESENTA GRIETAS MENORES EN EL POZO
+87.00	60	X	3	3	GA2	X		X	X	X

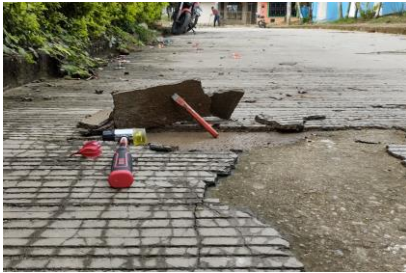
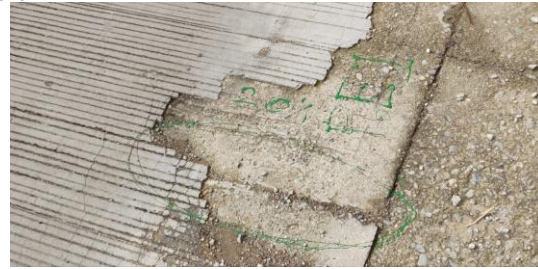
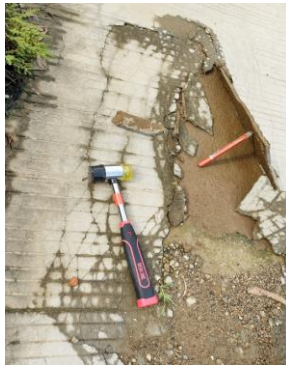
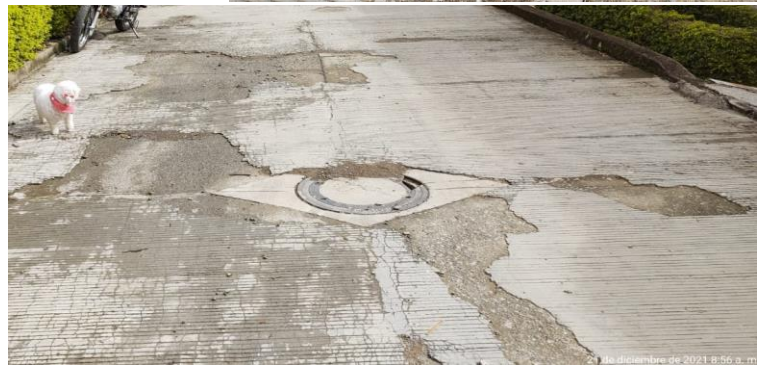
FOTO.

Abcisa	N° de placa.		Dimensiones de losa.		Tipo de deterioro							Aclaraciones.
	#	Letra.	Largo	Ancho	tipo	server	Daño		Reparacion		Foto	
							L	A	L	A		
+ 55.00	17	X	2.5	3	RE1	X	20%					LA LOSA 17 PRESENTA UNA REPARACIÓN DEL 20%
DESDE +0.00	1 - 55	X	2.5	3	DE	X	2.5	3	X	X	SI	LAS LOSAS EN GENERAL FUERON REPARADAS EN SU CAPA SUPERFICIAL Y PRESENTAN DESINTEGRACION Y DESCASCARAMIENTO
HASTA +72.00	1 - 55	X	2.5	3	DI	X	2.5	3	X	X	SI	LAS LOSAS DE ESTA VÍA TIENEN DIMENSIONES DISTINTAS A LAS OTRAS DEL PROYECTO

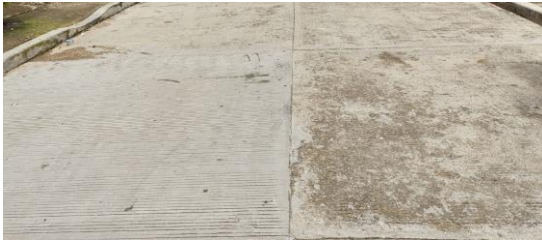
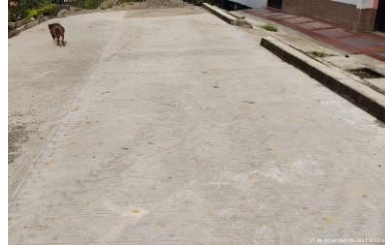
ESQUEMA.

Abcisa	N° de placa.		Dimensiones de losa.		Tipo de deterioro						Foto	Aclaraciones.
	#	Letra.	Largo	Ancho	tipo	server	Daño		Reparacion			
							L	A	L	A		
+27.00	19	X	3	3	RE	X	3	3	X	X		PRESENTAN REPACIONES DE LA CAPA SUPERFIAL CON SIKA, EN LA ACTUALIDAD SE ENCUENTRAN EN BUEN ESTADO ESTAS REPACIONES Y NO PRESENTAN DETERIORO
+42.00	29	X	3	3	RE	X	3	3	X	X		
+42.00	30	X	3	3	RE	X	3	3	X	X		
+45.00	32	X	3	3	RE	X	3	3	X	X

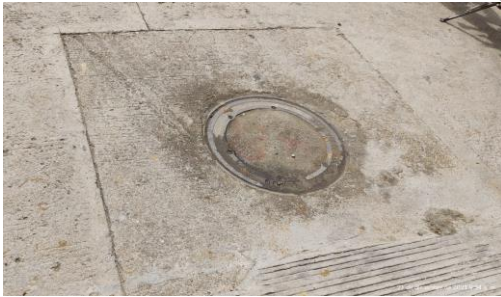
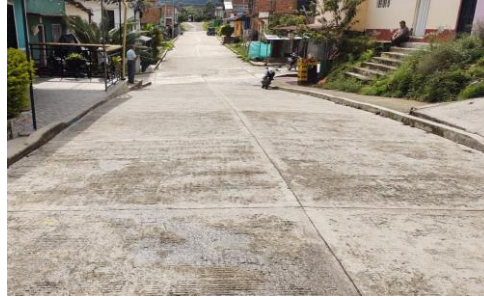
ESQUEMA.

Abcisa	N° de placa.		Dimensiones de losa.		Tipo de deterioro						Foto	Aclaraciones.
	#	Letra.	Largo	Ancho	tipo	server	Daño		Reparacion			
							L	A	L	A		
+48.00	34	X	3	3	RE	X	3	3	X	X		PRESENTAN REPACIONES DE LA CAPA SUPERFIAL CON SIKA, EN LA ACTUALIDAD SE ENCUENTRAN EN BUEN ESTADO ESTAS REPACIONES Y NO PRESENTAN DETERIORO
+51.00	36	X	3	3	RE	X	3	3	X	X		
+54.00	38	X	3	3	RE	X	3	3	X	X		
												LAS PLACAS RESTANTES DE ESTA VÍA NO TIENE REPARACIONES Y SE ENCUENTRAN EN BUEN ESTADO, NO PRESENTAN DETERIORO
