## **CONCEPTO TÉCNICO**

**INSTITUCIÓN EDUCATIVA JOSÉ MARÍA CÓRDOBA DEL MUNICIPIO DE GUAMAL –  
META**

**30 ENERO 2023**

**UNIVERSIDAD SANTO TOMÁS**  
**DECANATURA DE DIVISIÓN DE EDUCACIÓN ABIERTA Y A DISTANCIA**

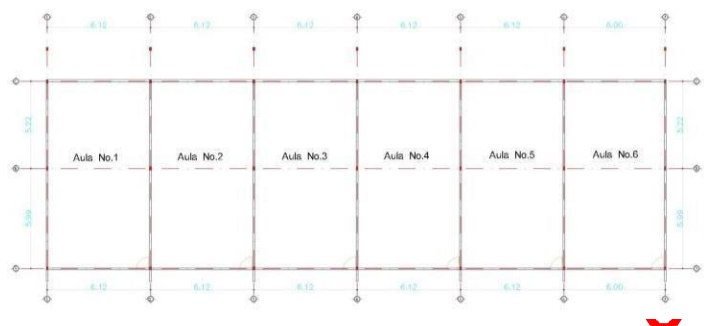
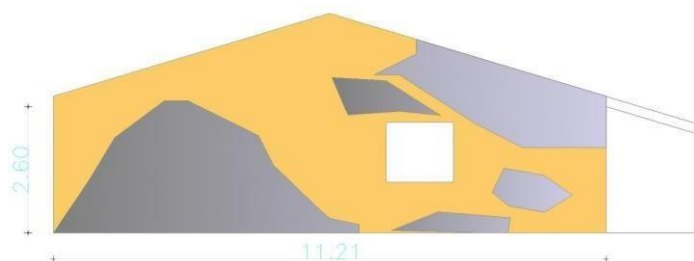
Ilustración 29 – *Ficha de recolección*

| <div style="text-align: center;"> <b>UNIVERSIDAD SANTO TOMÁS</b><br/> PRIMER CLAUSTRO UNIVERSITARIO DE COLOMBIA </div> <div style="float: right; border: 1px solid black; padding: 2px; font-size: 8px;"> ACREDITACIÓN<br/> INSTITUCIONAL<br/> DE ALTA CALIDAD<br/> MULTICAMPUS<br/> <small>Por MEN, desde del 20 de enero de 2020</small> </div> | | | | | | |
|---|---|---|---|---|---|---|
| NOMBRE: | AULAS EDUCATIVAS INSTITUCION JOSE MARIA CORDOBA | | | NOMBRE LESION: | HUMEDAD | <b>No. 1</b> |

**OBSERVACION:** El paciente analizado obedece a un bloque de aulas de una institución publicada ubicada en el municipio de Guamal, Meta; La cual presenta varias lesiones, en esta imagen se analiza uno de los muros externos finales, donde se evidencia un grado de afectación severo, con lesiones físicas por humedades por filtración - adsorción, generando agentes biológicos como moho en un 90% del elemento, además se puede observar que el aula colinda con un área verde de la institución y ha generado humedad por microcapilaridad, a lo largo de la sección.

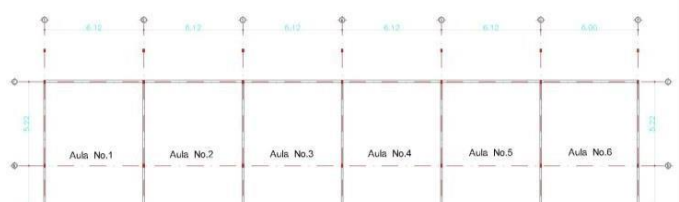
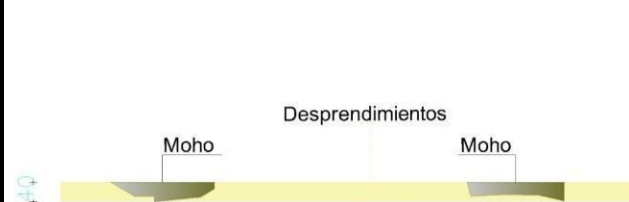
Ilustración 30 – *Ficha de recolección*

| INFORMACION DEL PACIENTE | | | | | INFORMACION ESPECIFICA DE LA LESION | | |
|---|---|---|---|---|---|---|---|
| NOMBRE: | AULAS EDUCATIVAS INSTITUCION JOSE MARIA CORDOBA | | | | NOMBRE LESION: | HUMEDAD | No. 2 |

**OBSERVACION:** El paciente analizado obedece a un bloque de aulas de una institución publicada ubicada en el municipio de Guamal, Meta; La cual presenta varias lesiones, en esta imagen se analiza una de vigas aéreas externas a las aulas, donde se aprecia claramente que, por algunas amarres y daños en la cubierta, se realiza la infiltración del agua lluvia, lo que ha producido la humedad como lesión primaria y desprendimientos, erosión del elemento como lesión secundaria.

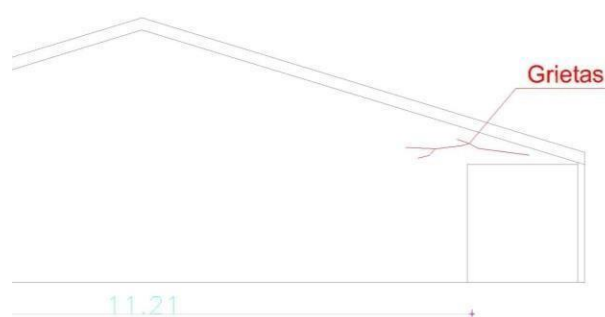
Ilustración 31 – Ficha de recolección

| INFORMACION DEL PACIENTE | | | | | INFORMACION ESPECIFICA DE LA LESION | | |
|---|---|---|---|---|---|---|---|
| NOMBRE: | AULAS EDUCATIVAS INSTITUCION JOSE MARIA CORDOBA | | | | NOMBRE LESION: | FISURA | No. 3 |

**OBSERVACION:** El paciente analizado obedece a un bloque de aulas de una institución publicada ubicada en el municipio de Guamal, Meta; La cual presenta varias lesiones, en esta imagen se analiza un muro a la altura **2,40 m**, el cual cruza un pasillo de la institución con una lesión mecánica, con grietas y fisuras, transversales y longitudinales, como lesiones secundarias se ha producido en sus grietas agentes biológicos plantas y moho.

**OBSERVACION:** En referencia a estas grietas, un docente con una antigüedad de más de 20 años manifestó que la viga aérea que está por encima del muro afectado, fue construida con posterioridad, argumenta que debe llevar construida más de 10 años, pero no recuerda más, y que antes de su construcción nunca habían aparecido grietas.

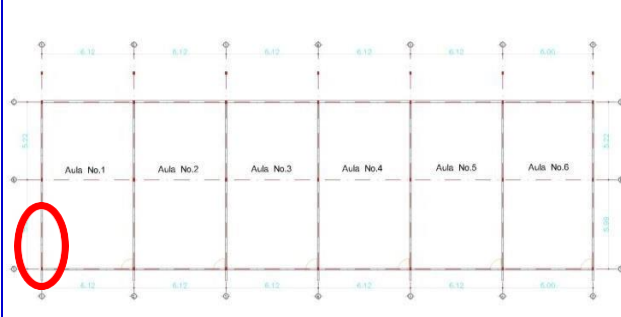
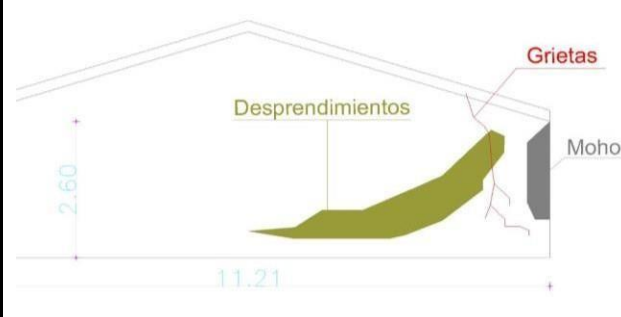
Ilustración 32 – *Ficha de recolección*

| INFORMACION DEL PACIENTE | | | | | INFORMACION ESPECIFICA DE LA LESION | | |
|---|---|---|---|---|---|---|---|
| NOMBRE: | AULAS EDUCATIVAS INSTITUCION JOSE MARIA CORDOBA | | | | NOMBRE LESION: | FISURA - HUMEDADES | <b>No. 4</b> |

**OBSERVACION:** El paciente analizado obedece a un bloque de aulas de una institución pública ubicada en el municipio de Guamal, Meta; La cual presenta varias lesiones, en esta imagen se analiza un muro a la altura **2,50 m**, con lesiones mecánicas y físicas, con un grado moderado.

**OBSERVACION:** La grieta ha tenido su desplazamiento inicial desde la cubierta, con un avance progresivo hacia la parte inferior de la estructura, avanzando una longitud de casi 2.90 m, con ramificales derivados de la grieta principal

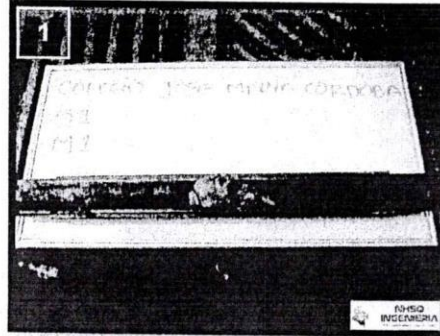
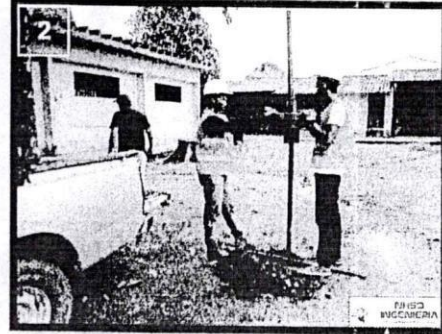
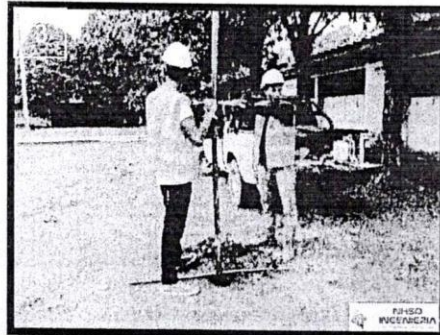
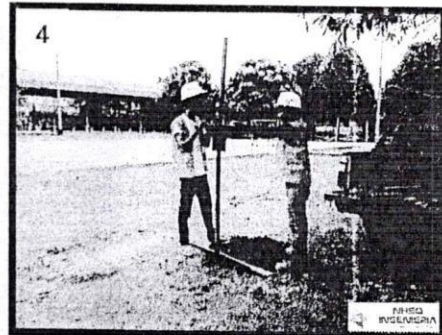
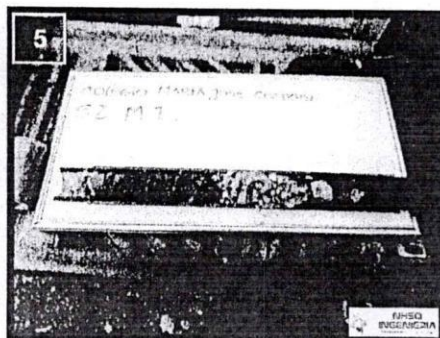
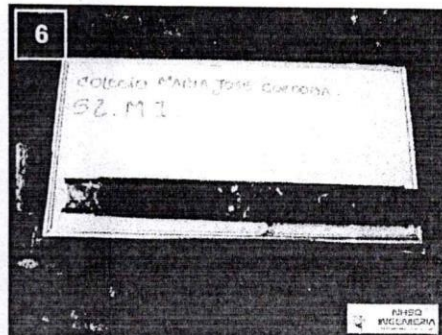
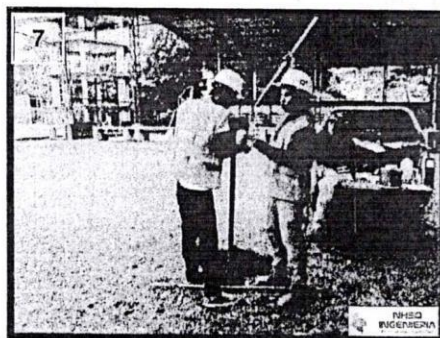
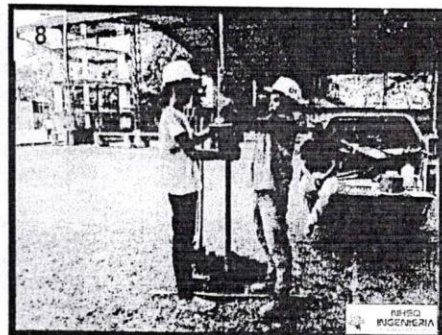
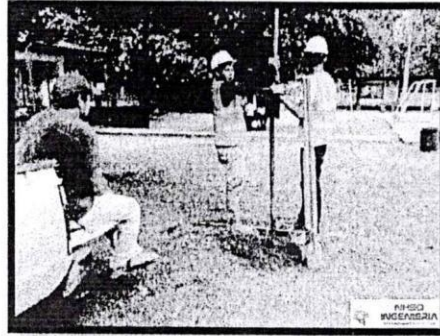
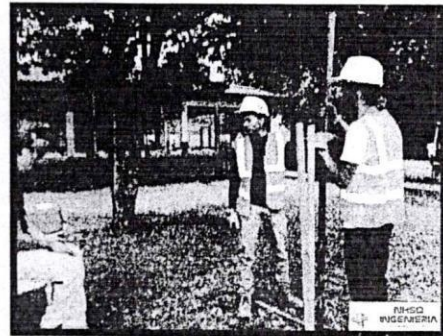
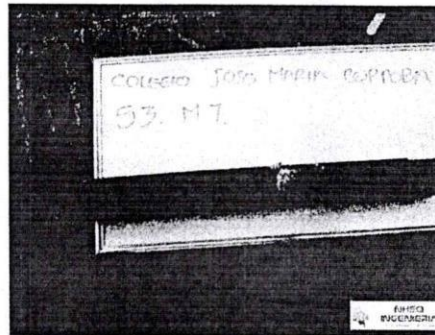
En las imágenes se muestran los trabajos exploratorios de campo
