ACTUALIZACIÓN DE LA INFORMACIÓN VIAL UTILIZANDO SISTEMAS DE  
INFORMACIÓN GEOGRÁFICA EN SECTORES DE TUNJA

UNIVERSIDAD SANTO TOMAS / SECCIONAL TUNJA  
FACULTAD INGENIERÍA CIVIL  
TUNJA  
2019

Trabajo de grado en la modalidad de pasantía presentado como requisito parcial  
para optar por el título de Ingeniero Civil

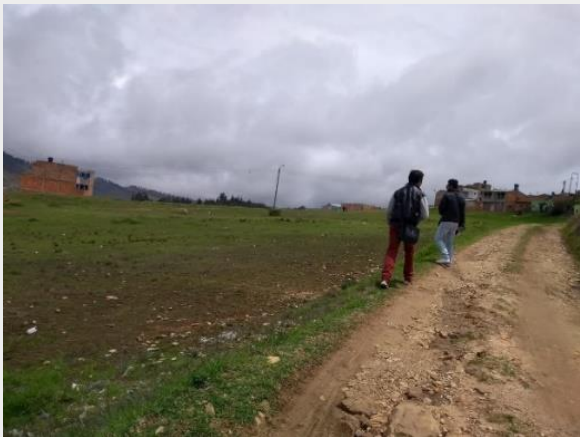
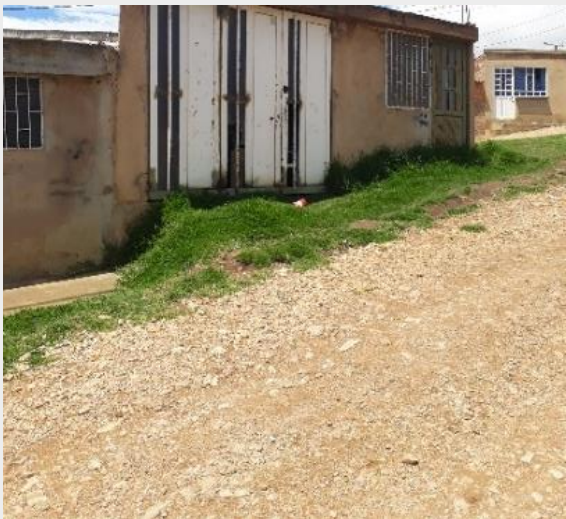
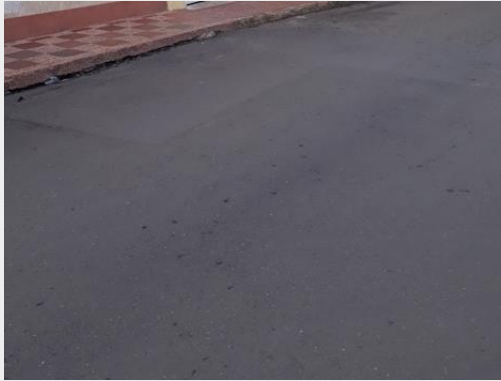
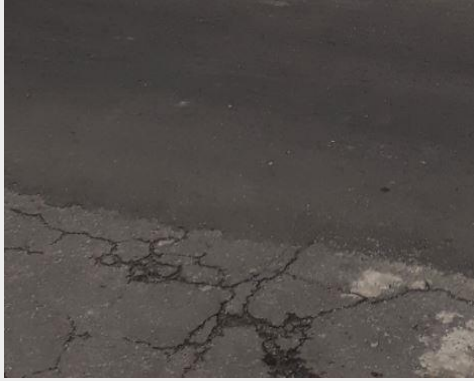
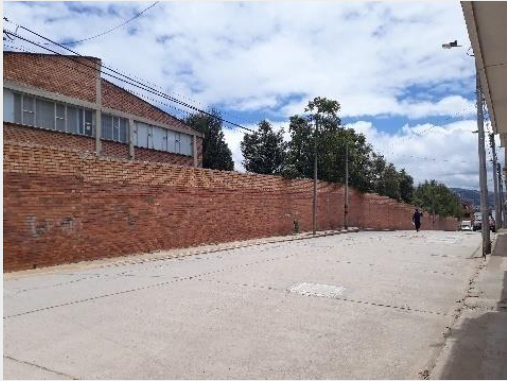
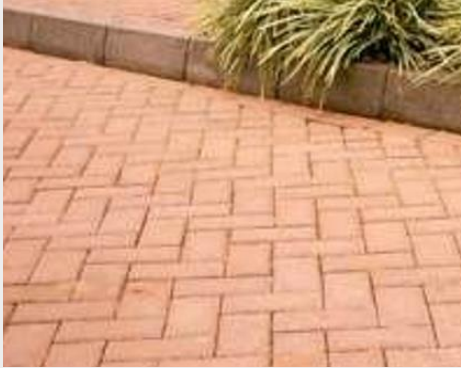
Tabla 10. Tipo de superficie de rodadura

| 03_SECCIONTRANSVERSAL | Imagen |
|---|---|
| 1-Destapado | 2-Afirmado |

| 03_SECCIONTRANSVERSAL | Imagen |
|---|---|
| 3-Pavimento Asfáltico | 4-Tratamiento Superficies |
| 5-Pavimento Rígido | Otro: Pavimento en adoquín |

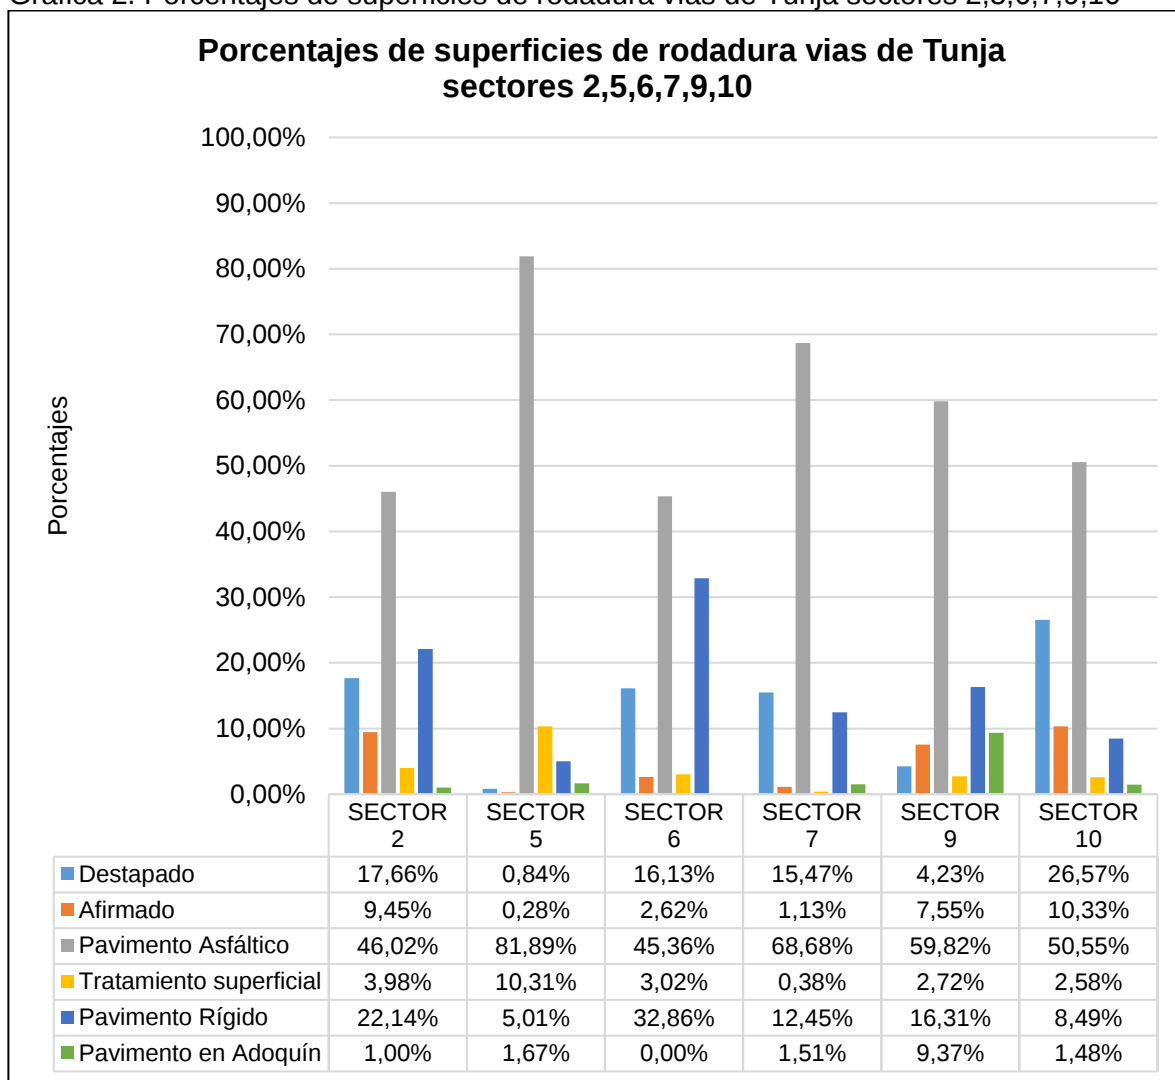
Grafica 2. Porcentajes de superficies de rodadura vías de Tunja sectores 2,5,6,7,9,10

Se evidencia del análisis estadístico que los sectores con más kilómetros no pavimentados son 2, 6, 7 y 10 con un porcentaje de 27.11 %, 18.73 %, 16.60 % y 36.90 % del total de las vías en cada sector respectivamente, igualmente un porcentaje importante de las vías de estos sectores poseen afirmado como superficie de rodadura.

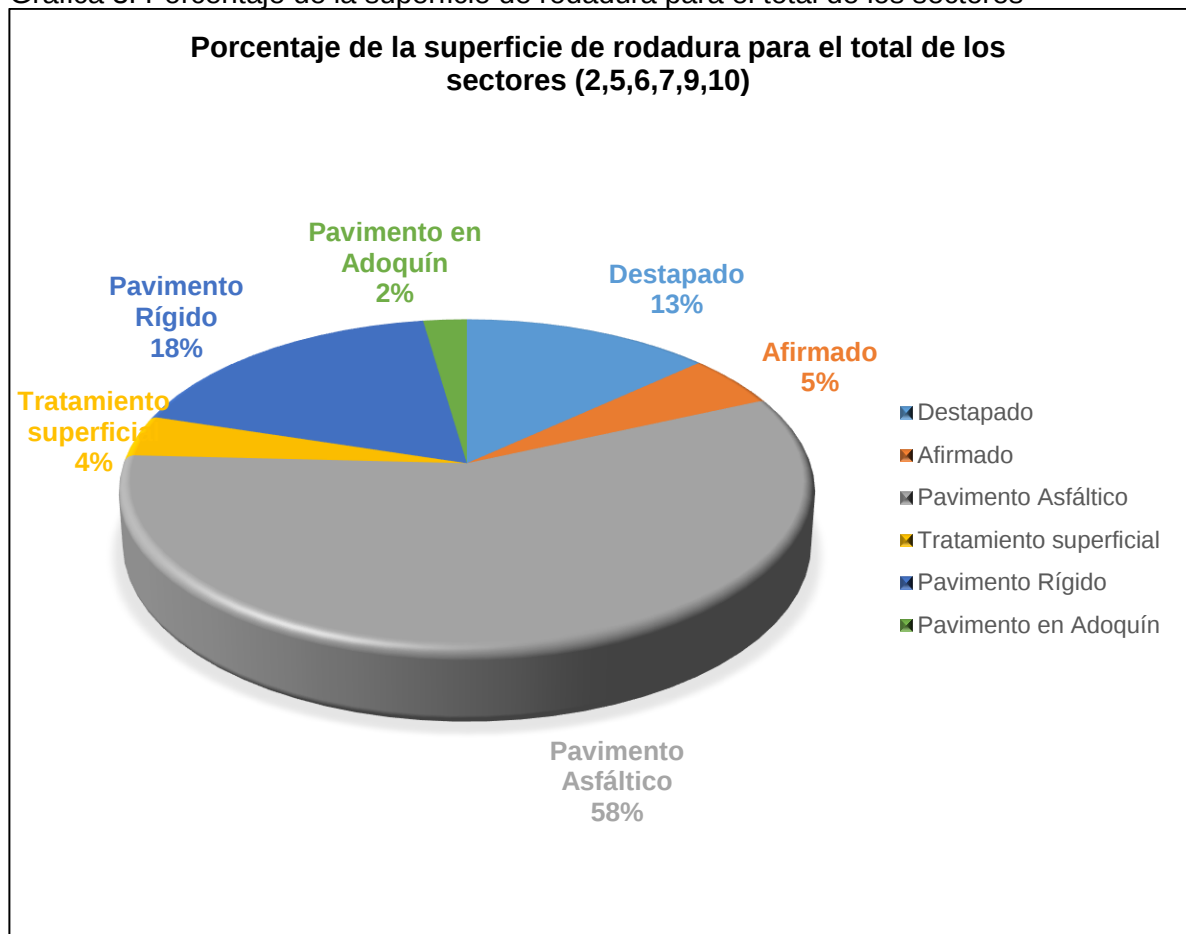
Grafica 3. Porcentaje de la superficie de rodadura para el total de los sectores

Dicho análisis sugiere que en Tunja, teniendo en cuenta los sectores 2, 5, 6, 7,9 y 10, la superficie de rodadura predominante de las vías es el pavimento asfáltico encontrándose un total de 212.4 Km con este tipo de pavimento que equivalen al 58 %. En segundo lugar, se encuentra el pavimento rígido con 38 km que equivale al 18 % del total de vías. Así mismo, el 18 % de las vías no tienen algún tipo de pavimento por lo que la superficie de rodadura de estas vías es el terreno natural (13%) o Afirmado (5%).

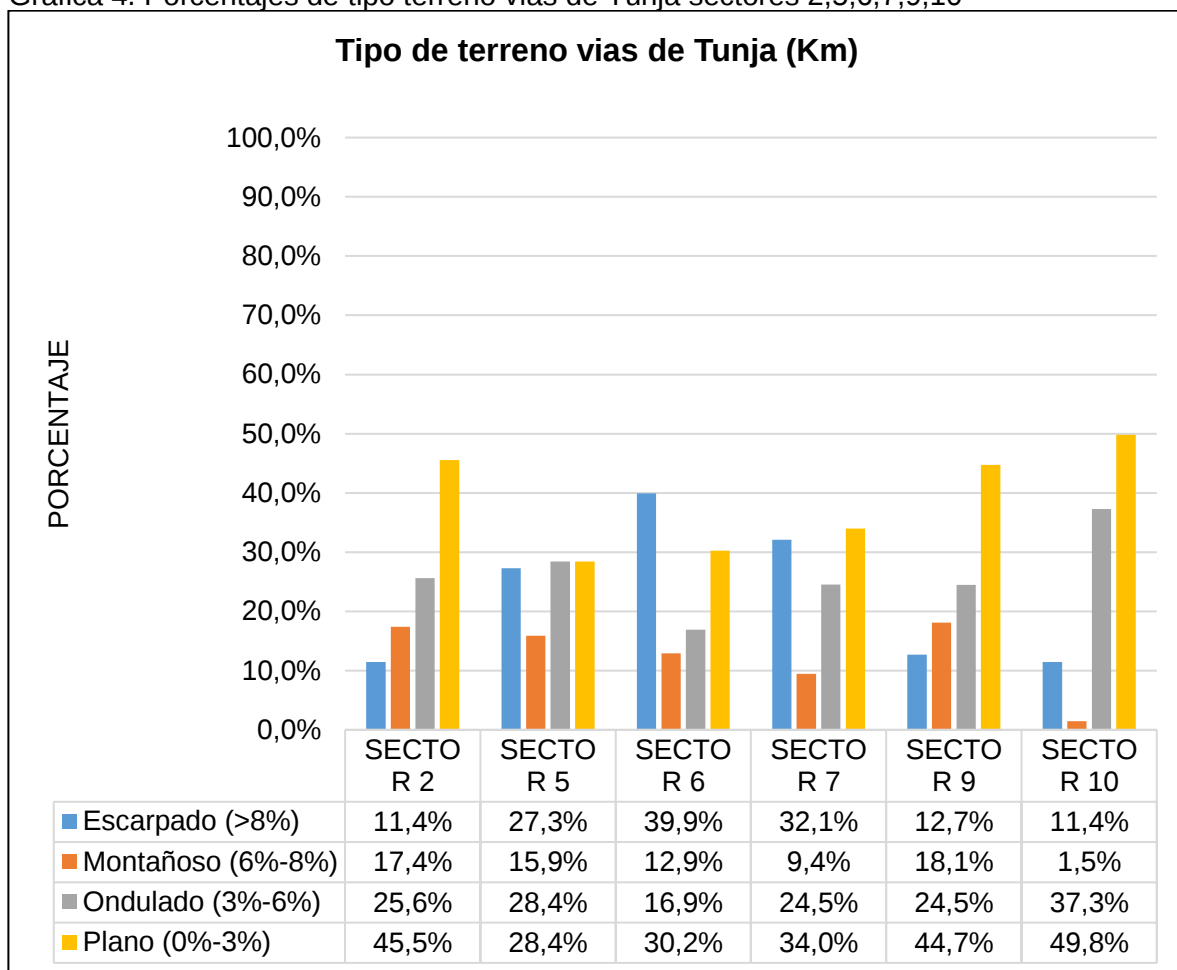
Grafica 4. Porcentajes de tipo terreno vías de Tunja sectores 2,5,6,7,9,10

De acuerdo con los datos presentados en las Tabla 13 y en las Grafica 4 y Grafica 5, se observa, que en los sectores 2,6,9 y 10 de la ciudad de Tunja el tipo de terreno predominante es el plano, con pendientes que varían entre 0 % y 3 %. En terreno plano existen 80.8 Km, que equivalen al 38 %, del total. En segundo lugar, se encuentra el tipo de terreno ondulado (pendientes de 3% a 6%) encontrándose 53,6 Km con estas pendientes, lo que equivale al 25% de él total las vías. Un dato importante es que 50 Km es decir un 24 % de las vías se encuentra en terreno escarpado con pendientes mayores del 8 %. Ver (Grafica 4)

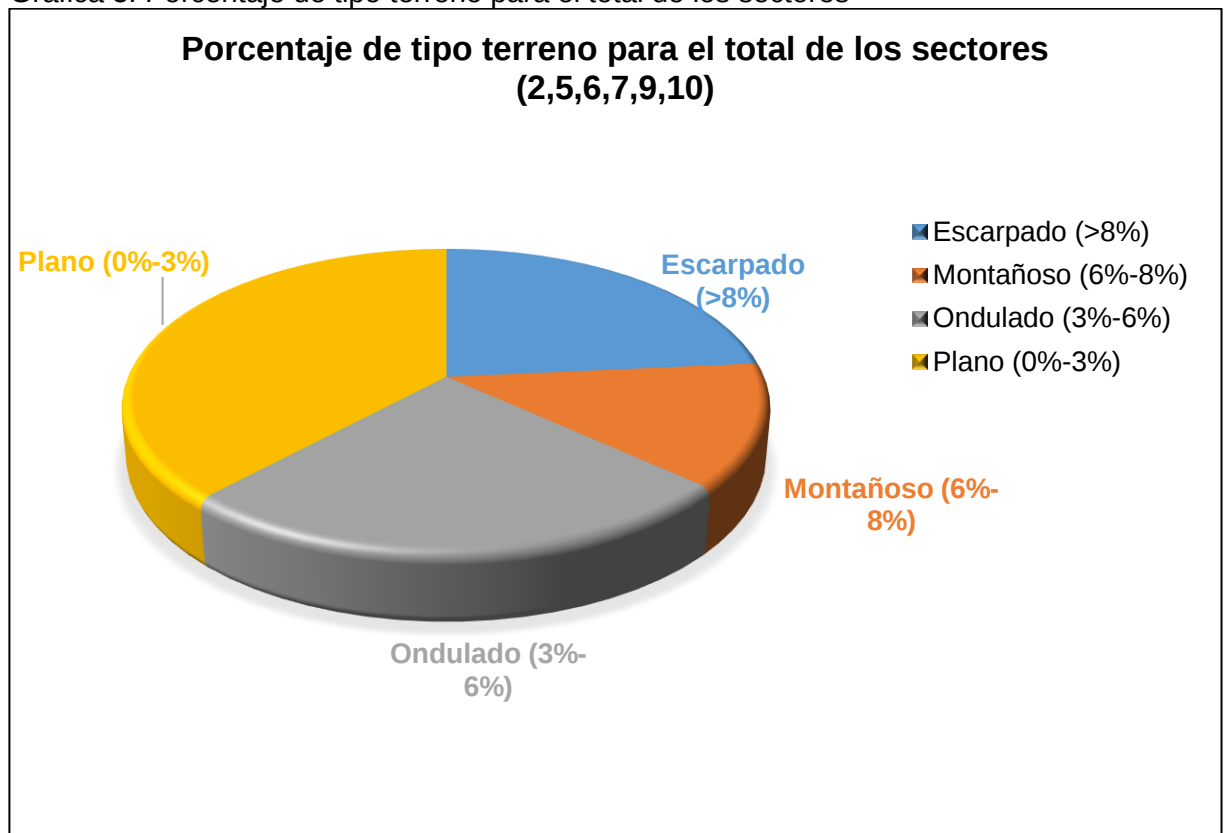
Grafica 5. Porcentaje de tipo terreno para el total de los sectores

Los sectores 9 y 10 son los sectores con más porcentaje de vías en tipo de terreno plano, el porcentaje de tipo de terreno plano en estos sectores es de 44,7 %, 49,8% respectivamente, estos sectores se encuentran en la parte noroccidental de la ciudad, donde su topografía por ende es tipo plana. Ver (Grafica 5)

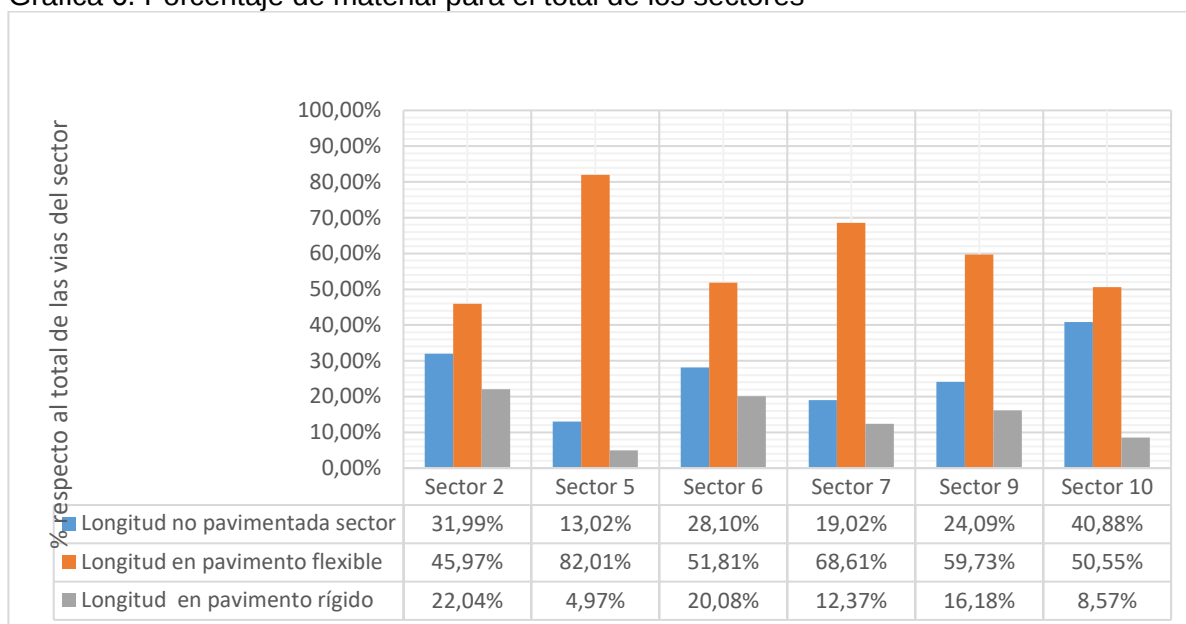
Grafica 6. Porcentaje de material para el total de los sectores

En la Grafica 6, se observa que el material predominante para todos los sectores es el de pavimento flexible, lo que conlleva a justificar que es debido a que su instalación y mantenimiento es mucho más económico que el pavimento rígido, también se puede decir que este tipo de pavimento es mucho más fácil su instalación, hay mucho mas rendimiento en cuanto a tiempo a la hora de pavimentar.

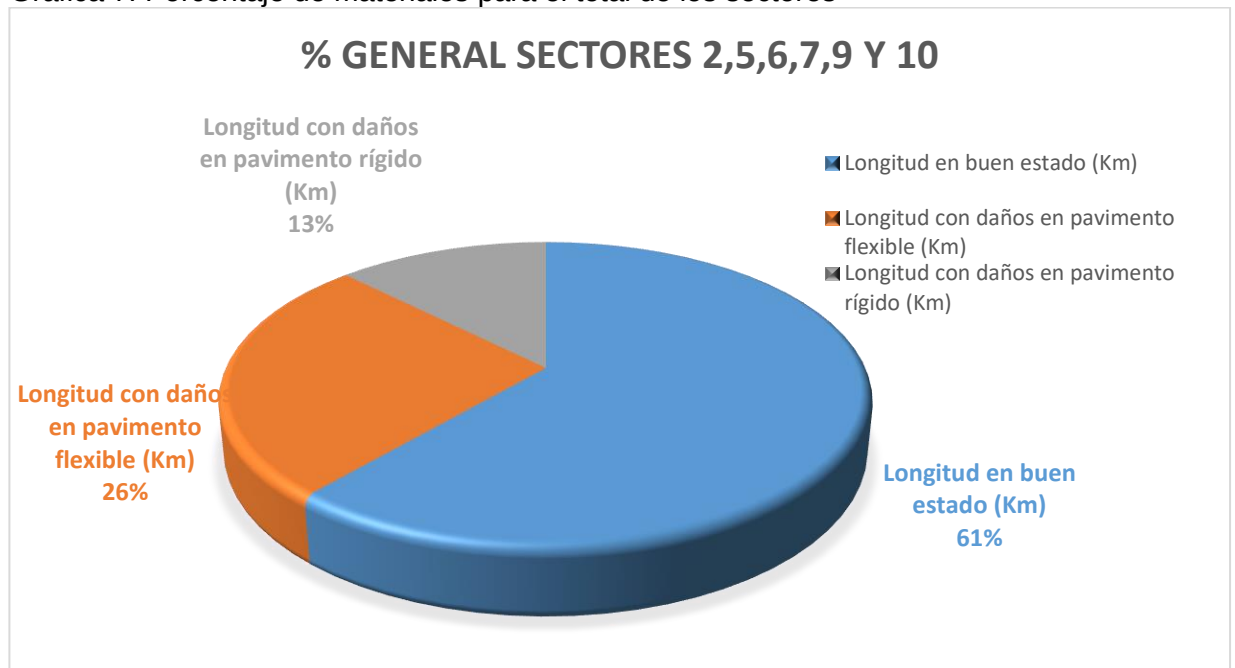
Grafica 7. Porcentaje de materiales para el total de los sectores

Como en el informe de pasantía, se hace referencia principalmente al pavimento rígido y flexible para la ciudad de Tunja, en la Grafica 7, se muestra el estado de manera general en cuanto a estos 2 tipos de pavimentos, es importante recalcar que pese a que estas obras se ejecutaron hace ya bastante tiempo, hay un porcentaje alto en buen estado (61%). La alcaldía municipal con esta estadística puede enfatizar en la elaboración de reparacheos para el 26% de los daños que nos presenta el pavimento flexible, ya que en este tipo de pavimento son mucho más representativos, es decir, son más notorios a la vista y ocasionan mucho más peligro que cualquier otro.

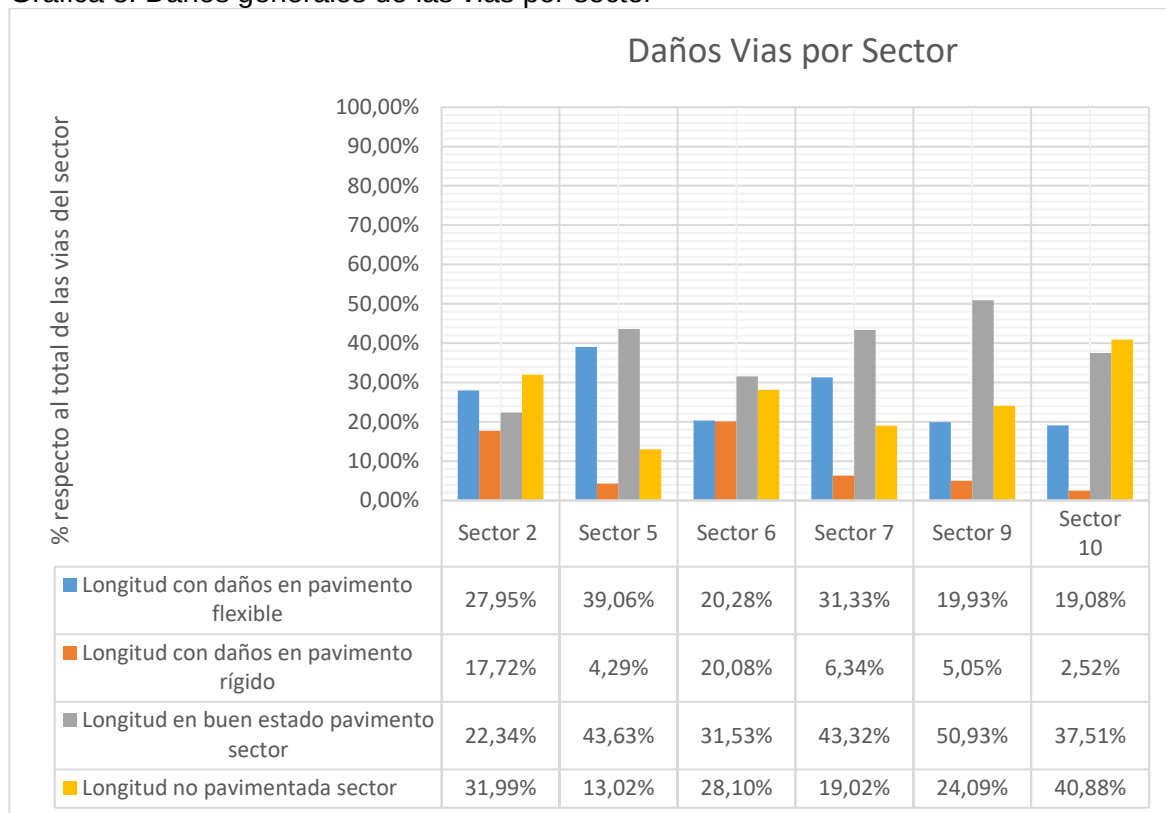
Grafica 8. Daños generales de las vías por sector

La Grafica 8, muestra que el sector que cuenta con menos pavimentación es el sector 10 ubicado en la parte nor-occidental de la ciudad, esto es debido a que es una zona que no lleva mucho tiempo en poblarse, aun cuenta con caminos y senderos cerca de la montaña.
