**PASANTÍA “APOYO EN EL ÁREA DE LA DIRECCIÓN TÉCNICA OPERATIVA  
EN LA EMPRESA DE SERVICIOS PÚBLICOS DE FLANDES TOLIMA  
ESPUFLAN E.S.P.”**

**UNIVERSIDAD SANTO TOMÁS  
DIVISIÓN DE INGENIERÍAS Y ARQUITECTURA  
FACULTAD DE INGENIERÍA CIVIL  
TUNJA  
2019**

**TRABAJO DE GRADO PARA OPTAR POR EL TÍTULO DE INGENIERO CIVIL,  
ELIGIENDO COMO OPCIÓN DE GRADO PASANTÍA.**

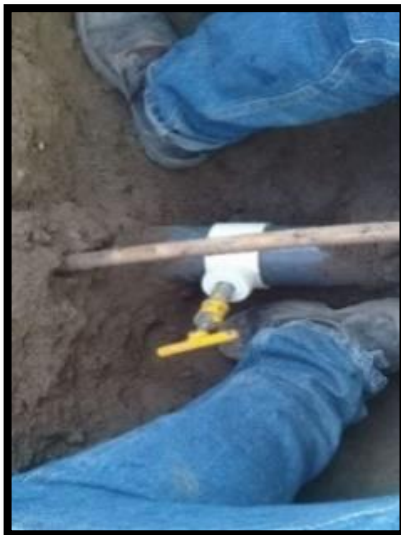
**Imagen 28.** Instalación de collar de derivación 6X2 pulgadas.

La empresa de servicios públicos procede a emitir una orden de trabajo tras dar el visto bueno a la solicitud de conexión; en este caso supervisó la orden de trabajo #14943 y la orden de instalación #4397 (*ver Anexos: 9. Conexión de acometidas domiciliarias*), para estas actividades se conectaron collares de derivación en las redes domiciliarias acueducto de 6x2 pulgadas y 2x½ pulgadas, donde también realizaron excavaciones manuales de 0.60 metros de profundidad para instalarlos en tubo del tramos, y finalmente se insertaron los adaptadores para la manguera PF, en las ordenes mencionadas fueron diámetros de 2 y ½ pulgada.

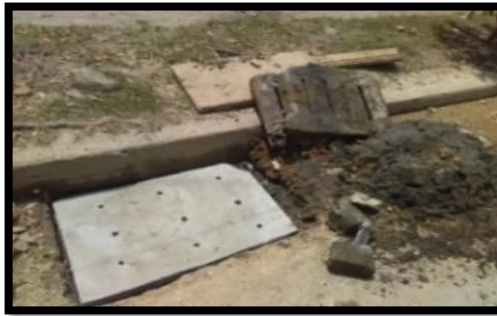
**Imagen 34.** Instalación de tapa de sumidero de aguas lluvias Aragón.

La observación que se reportó a la empresa de servicios públicos fue acerca del diseño de las tapas para sumideros, no es el correcto, ya que no hay suficiente espacio en los orificios para que las aguas lluvias puedan introducirse a la red alcantarillado, y en época de lluvias pudiesen inundar las calles; sugerí que después de instalar estas tapas de sumideros de aguas lluvias, cambiaran los diseños.

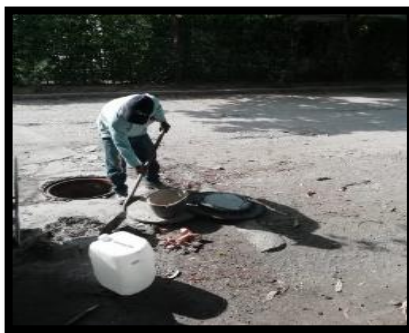
**Imagen 36.** Instalación de tapa vibrocompactada, Urbanización Aragón III.

Las observaciones que se realizaron en esta labor, fue de corroborar si la parte superior del molde quedaba al ras de la carretera, así entonces no habría un desnivel que provoque movimientos bruscos de la arotapa al momento de transitar vehículos; finalmente se rellenada con hormigón alrededor y se acordonaba la zona.

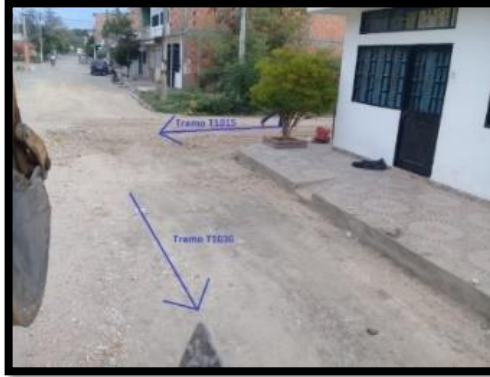
**Imagen 39.** Intervención Orden #14818.

Hubo sondeos mecánicos con roto-sonda, introduciendo varillas para destape de alcantarillado, así mismo encontrar el taponamiento; se realizó rotura de la estructura vial con martillo mecánico y excavación del terreno de dimensiones 0.80 m de ancho, 25.0 m de largo y 1.50 m de profundo con retroexcavadora.

La intervención duró 2 semanas, desde el día martes 11 de septiembre de 2018, hasta el día jueves 20 de septiembre de 2018 y una vez culminada la intervención, se realizó un presupuesto aproximado con un valor de 3'747.328,08 de pesos.

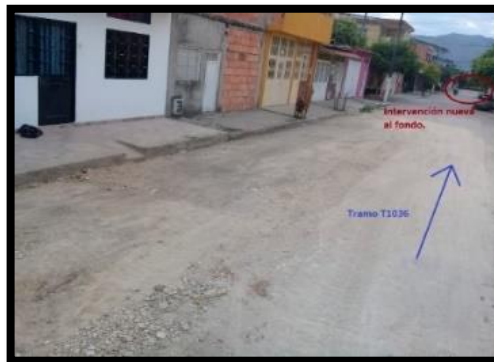
**Imagen 40.** Intervención culminada y ubicación de tramo nuevo.

También se procedió a realizar el inicio de una intervención aguas abajo, para descongestionar posibles taponamientos de aguas residuales en el Barrio Orquídeas, conectando las aguas residuales a un colector principal que va finaliza como emisario final; sin embargo, lo único que se realizó en ese tramo nuevo fue la rotura del pavimento con martillo mecánico. Es de mencionar que se hicieron llamados de atención al operario del martillo mecánico, dado que no portaban tapa oídos como EPP.

Se pretendía instalar el tramo nuevo desde el pozo C10430 al 10590 (ver Anexos: 17. *Detalles tramo nuevo Orden #14818*), también se hicieron llamados de atención al operario del martillo mecánico, dado que no portaba tapa oídos como EPP. Igualmente, se inspeccionaron los pozos donde posiblemente se iba afectar otros tramos por el tramo T1036 colapsado; una vez identificados, se inspeccionaron y se

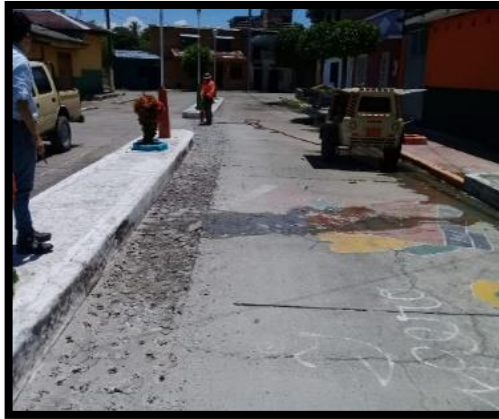
**Imagen 43.** Rotura de pavimento con martillo mecánico.

**FASE 1:** se realizó rotura de pavimento de 80 metros lineales con martillo mecánico, desde el pozo C10285 al pozo C10290, 15 metros de excavación con retroexcavadora y se instalaron dos tubos de alcantarillado Novafort de 12 pulgadas (12 metros lineales de tubería), se hicieron los orificios para la silla de derivación (la empresa no suministra las sillas de derivación, solo se moldea el tubo con mortero de pega o con fibras para la conexión de la domiciliaria a la red), para las acometidas domiciliarias y finalmente, se rellenaron con recebo los 15 metros lineales de excavación, 1.10 metros de ancho y 1.80 metros de profundo.

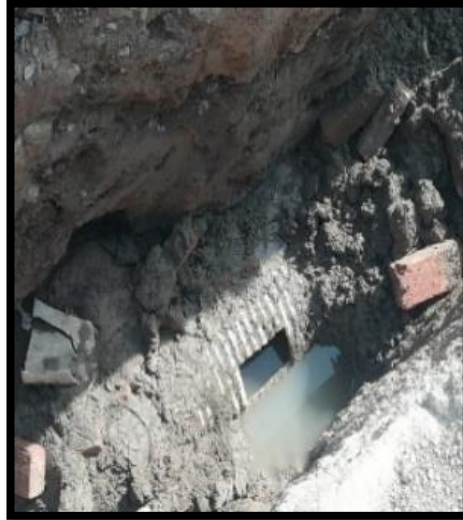
**Imagen 44.** Rotura de tubo de alcantarillado Novafort 12 pulgadas para instalar acometida domiciliaria.

**FASE 2:** se llevó a cabo la excavación de 25 metros lineales, 1.10 metros de ancho y 1.80 metros de profundo con retroexcavadora, se instalaron cuatro tubos de alcantarillado Novafort de 12 pulgadas (24 metros lineales de tubería), cuatro acometidas de alcantarillado, se conectaron las acometidas de agua potable, puesto

que las mangueras PF de ½ pulgada se cruzaban con la zanja donde está la intervención y se realizaron viajes de material contaminado y escombros.

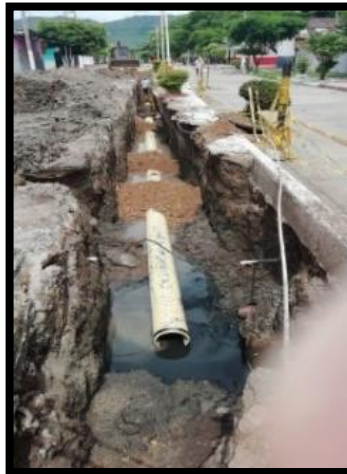
**Imagen 45.** Instalación de tubería de alcantarillado Novafort de 12 pulgadas.

**FASE 3:** se realizó instalación de tres tubos de alcantarillado Novafort de 12 pulgadas (18 metros lineales de tubería), excavación de 15 metros lineales, 1.10 metros de ancho y 1.80 metros de profundo con retroexcavadora y perfilada de 50 metros de tramo con retroexcavadora; cabe señalar que se utilizó recebo para contrarrestar el flote de tubería por su densidad.

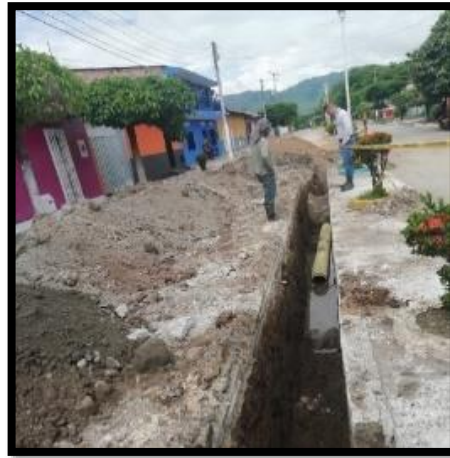
**Imagen 46.** Instalación de tubería de alcantarillado Novafort de 12 pulgadas.

**FASE 4:** se hizo la excavación 20 metros lineales, 1.10 metros de ancho y 1.80 metros de profundo lineales con retro excavadora, donde se instalaron tres tubos de alcantarillado Novafort de 12 pulgadas (18 metros lineales de tubería) y un tubo de 6 pulgadas para acometidas domiciliarias.

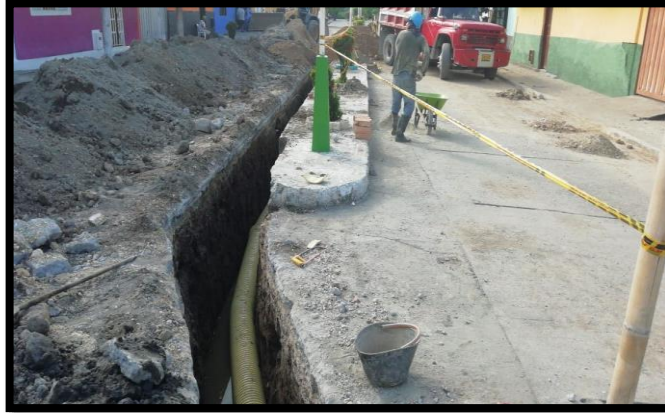
**Imagen 47.** Giro de tubería tramo T3235.

**FASE 5:** se realizó excavación de 7 metros lineales, 1.10 metros de ancho y 1.80 metros de profundo con retroexcavadora, y se instalaron tres tubos de alcantarillado Novafort de 12 pulgadas (18 metros lineales de tubería), se conectaron acometidas domiciliarias de alcantarillado con tubos de alcantarillado Novafort de 8 y 6 pulgadas, en la parte final del tramo (llegando al pozo) hubo un giro de tubería, por motivos presupuestales no se instaló o construyó nada para contrarrestar el giro y se rellenó con recebo. De ese modo, se culminó la intervención rellenando la totalidad del tramo intervenido con recebo, se realizó limpieza y viajes de escombros y material contaminado.

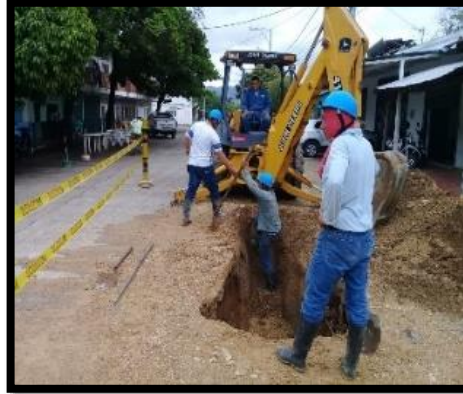
**Imagen 49:** Instalación de tubería de alcantarillado Novafort de 10 pulgadas.

Se realizó la rehabilitación de la red principal del alcantarillado con 3 metros lineales de tubería de 10 pulgadas Novafort, dejando la red funcional. Hace 2 meses hubo una intervención por taponamiento en este mismo sitio; para el día 2 de octubre de 2018 en horas de la noche se presentó una socavación, por lo que hubo rotura del tubo, llevándose el material de recebo de la intervención anterior y se intervino

inmediatamente realizando una excavación con retroexcavadora a una profundidad de 2.60 m.

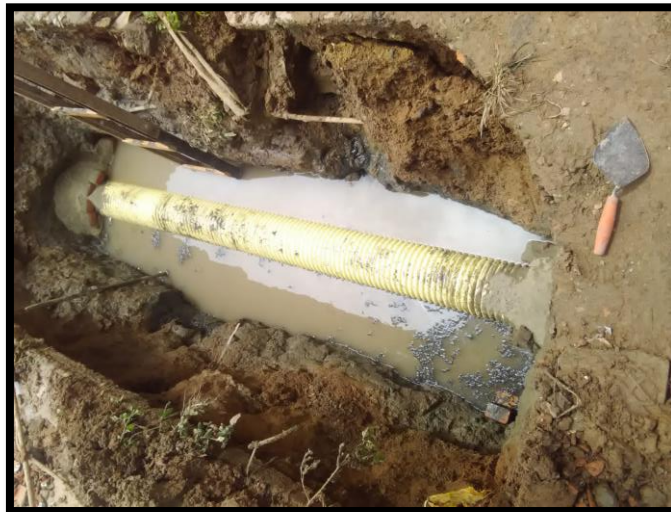
**Imagen 50.** Acople de tubería de concreto - PVC Novafort con ladrillos tolete.

hormigón preparado en in situ, para lo cual se contó con el apoyo de tres operarios para la instalación.

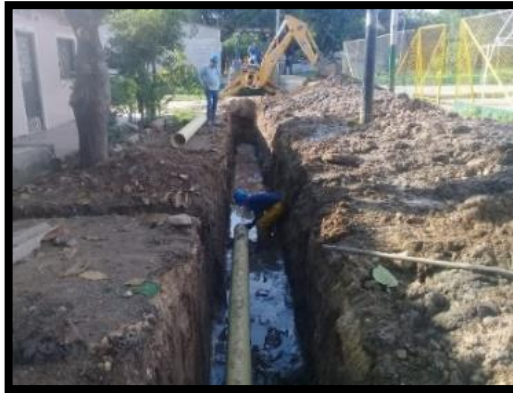
**Imagen 51.** Instalación de tubería de alcantarillado Novafort de 10 pulgadas.

**FASE 1:** se llevó a cabo la excavación de 12 metros lineales, 1.20 metros de ancho y 2 metros de profundidad con retroexcavadora; de modo que se instalaron dos tubos de alcantarillado Novafort de 10 pulgadas.

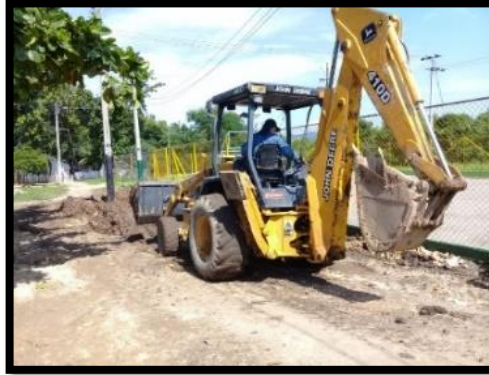
**Imagen 52.** Compactación con tránsito de retroexcavadora tras culminar intervención.

**FASE 2:** se realizó excavación de 5 metros lineales, 1.20 metros de ancho y 2 metros de profundidad con retroexcavadora y se instaló un tubo de alcantarillado Novafort de 10 pulgadas, se conecta con ladrillos tolete a la otra parte del tramo para acoplar. Es preciso afirmar que el material de la tubería en la que está instalado es de concreto y se instala un retal de tubo de alcantarillado Novafort de 8 pulgadas para alcantarillado, destinado a conexión de acometidas domiciliarias de alcantarillado; siendo un total de 17 metros lineales instalados en el tramo.

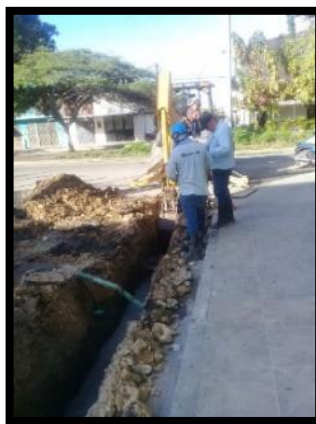
**Imagen 53.** Excavación en el tramo T1338.

**FASE 1:** se realizó excavación de 53 metros lineales, 0.70 metros de ancho y 1.50 metros de profundidad con retroexcavadora.

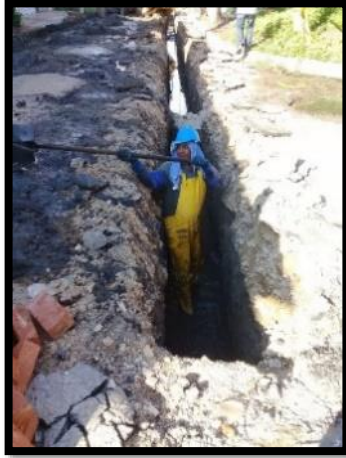
**Imagen 54.** Instalación de tubería PVC Novafort de 12 pulgadas desde el pozo inicial.

**FASE 2:** se instalaron cuatro tubos alcantarillado Novafort de 12 pulgadas, donde también se recogieron escombros de material residual de la excavación con la retroexcavadora y se perfilaron con recebo 25 metros lineales con recebo en la zanja, una vez instalada la tubería.

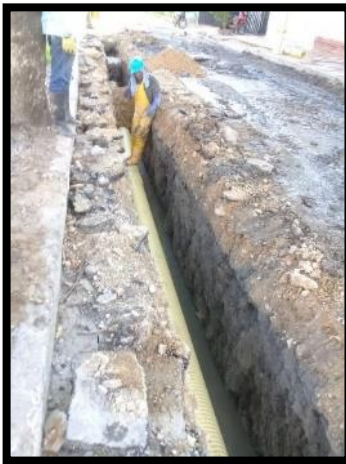
**Imagen 55.** Instalación de tubería de alcantarillado PVC Novafort de 12 pulgadas a pozo final.

**FASE 3:** se realizó la instalación de cinco tubos alcantarillado Novafort de 12 pulgadas, se instaló la conexión de seis acometidas domiciliarias con tubería de 8 pulgadas, donde también se recogieron escombros de material residual de la excavación con la retroexcavadora; así, se culmina la intervención dejando perfilado y compactado con el paso de retroexcavadora los 28 metros lineales restantes.

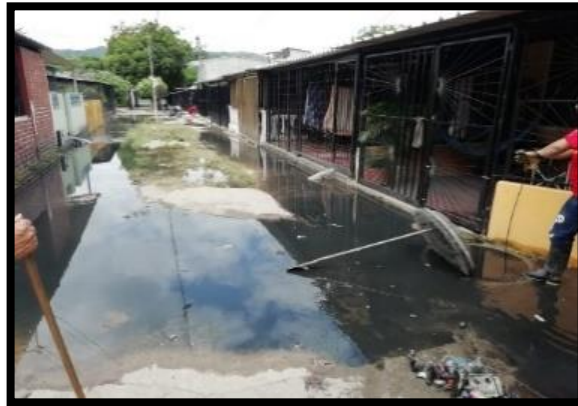
Se realizó visita técnica al lugar, donde se evidenció taponamiento de aguas residuales tras una fuerte lluvia; en esa zona se presenta un embudo (*imagen 42*) y posiblemente esta sea la razón del rebose de aguas residuales. Finalmente, se intervino con sondeo manual y se solucionó la problemática que afectaba el sector.

**Imagen 57.** Sondeo mecánico tras taponamiento por aguas lluvias.

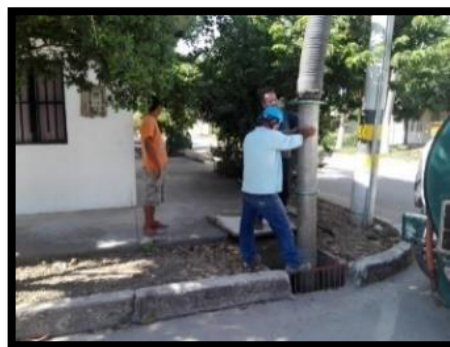
**Imagen 59.** Sondeo por succión en sumideros de aguas lluvias.

- **Sondeos por succión en sumideros de aguas lluvias:** primero se insertaba la manguera de presión para que el agua que salía del vactor lograra convertirse en lodos con la tierra que se encontraba en los sumideros, después se insertaba la manguera de succión para absorber en lodo, de modo que finalmente era transportado al tanque del vactor.

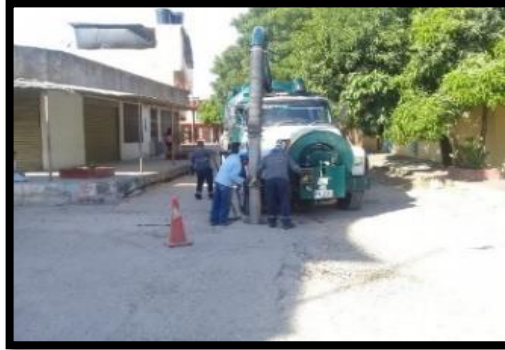
**Imagen 60.** Sondeo por succión en pozos de inspección.

- **Sondeos por succión en pozos de inspección:** en los pozos donde se encontraba mucha colmatación se hizo esta clase de sondeos, se insertaba la manguera de succión para absorber las aguas residuales; de esa forma, era transportado en el tanque del vactor.

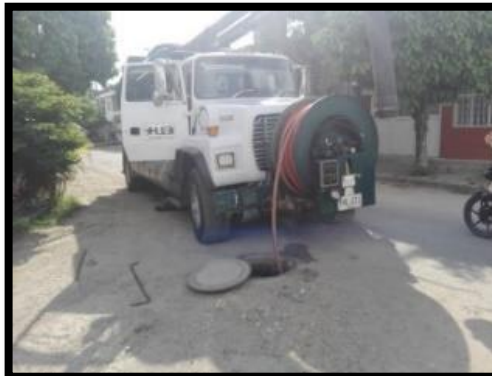
**Imagen 61.** Sondeos por presión por presión en pozos de inspección.

- **Sondeos por presión por presión en pozos de inspección:** se insertaba la manguera de presión, donde salía agua que se obtenía de los hidrantes; la manguera entraba por el tramo de una tubería de red de alcantarillado y se realizaba el sondeo a presión para descongestionar el tramo; igualmente, para esto se revisaban los pozos de inspección, a fin de corroborar si había taponamientos en los tramos.
