ESTUDIO DE PATOLOGÍA Y VULNERABILIDAD ESTRUCTURAL DEL EDIFICIO
PARQUE SANTANDER UBICADO CERCA AL PARQUE CENTRAL EN LA CIUDAD DE
VILLAVICENCIO, META, COLOMBIA.

UNIVERSIDAD SANTO TOMÁS
FACULTAD DE INGENIERIA CIVIL
VILLAVICENCIO

2022

Trabajo de grado presentado como requisito para optar al título de Ingeniero Civil

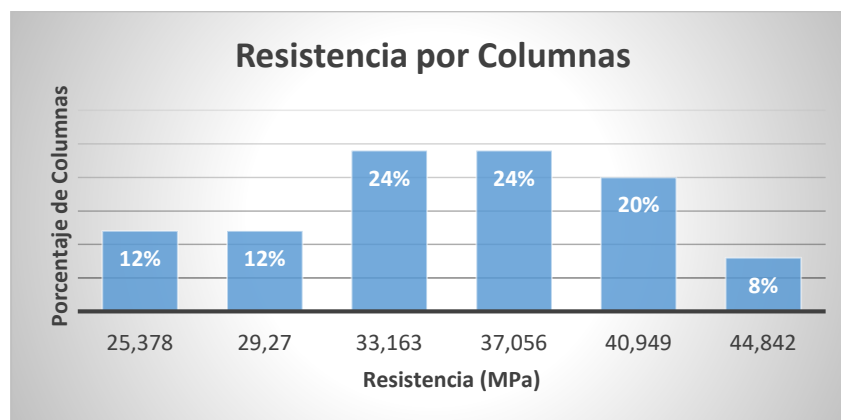
Figura 23 Resistencia Promedio de Columnas en la estructura, Ensayo de Esclerometría

Los valores de resistencia obtenidos por el ensayo nos dan un rango de resistencia promedio que oscila entre 25.378 MPa hasta 44.842 MPa.

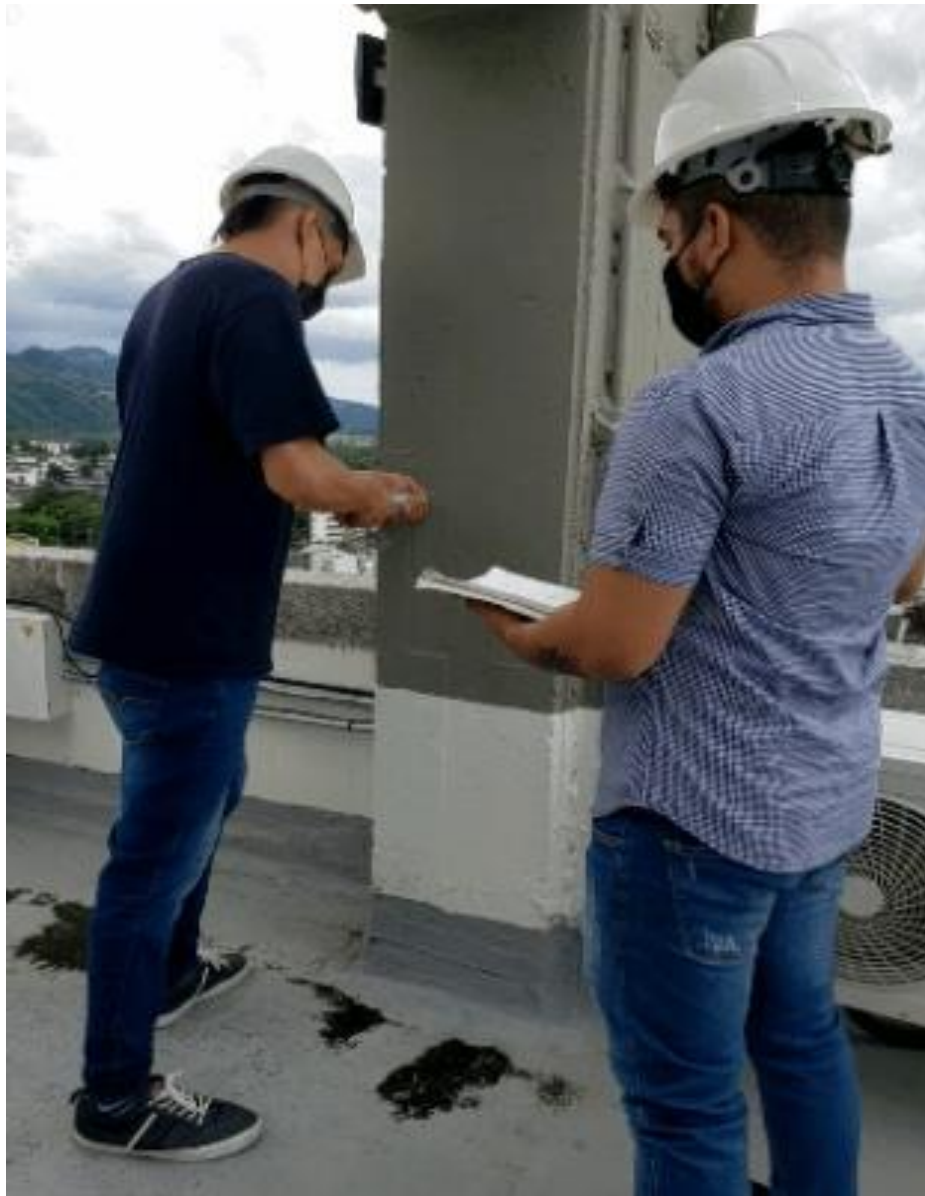
Figura 24 Toma de prueba de esclerometría en la azotea

El ensayo de esclerometría es muy variable y susceptible a factores externos al elemento estructural, si está pintado, pañetado o enchapado, además de si su superficie es lisa, rugosa o con baches, por lo cual tiene un margen de error considerable y no es muy recomendable para chequear los elementos, si no para tener un predimensionamiento de los valores de resistencia que podrán tener los elementos en la estructura.

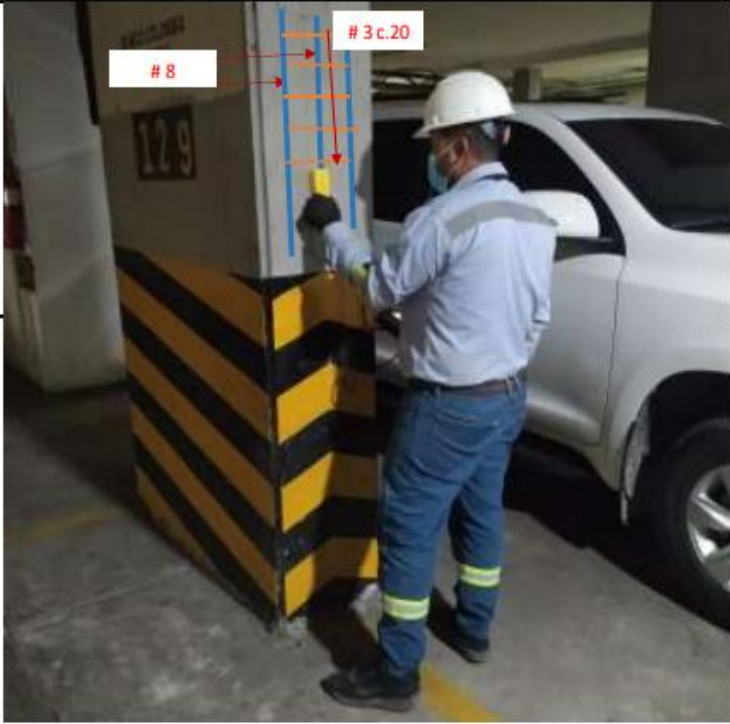
UBICACIÓN ELEMENTO

ID DEL ELEMENTO	INFORMACION DEL ELEMENTO				
	a (m)	b (m)	ACERO LONGITUDINAL	ACERO TRANSVERSAL	RECUBRIMIENTO (cm)
COLUMNA	1.20	0.40	#8	#3 c/20	6 cm

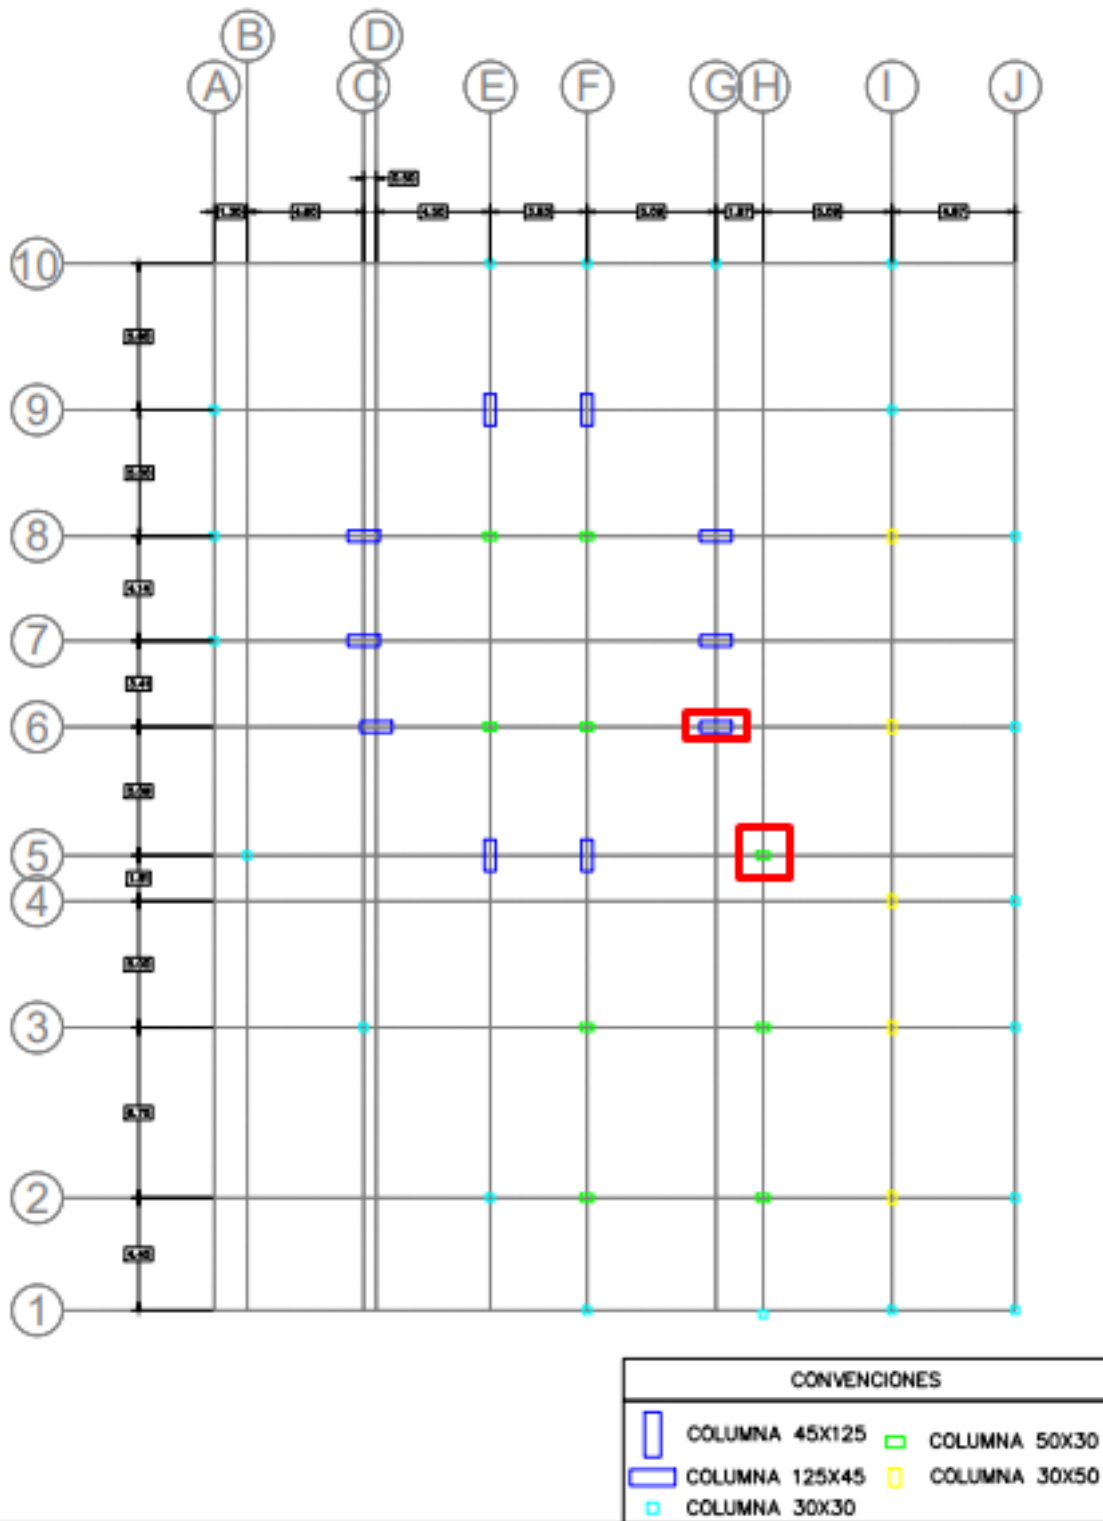
Figura 27 Toma de Ensayos Extracción de Núcleos

El objetivo principal del ensayo consiste en determinar la máxima resistencia a la compresión de un cilindro de muestra de un concreto frente a una carga aplicada axialmente, en este ensayo se aplica la extracción de núcleos cilíndricos de concreto obtenidos a parás de estructuras existentes. Este núcleo se falla a compresión para determinar la resistencia del concreto de la estructura. Se realizo el ensayo a un muro pantalla y a una columna de 125x45 cm.

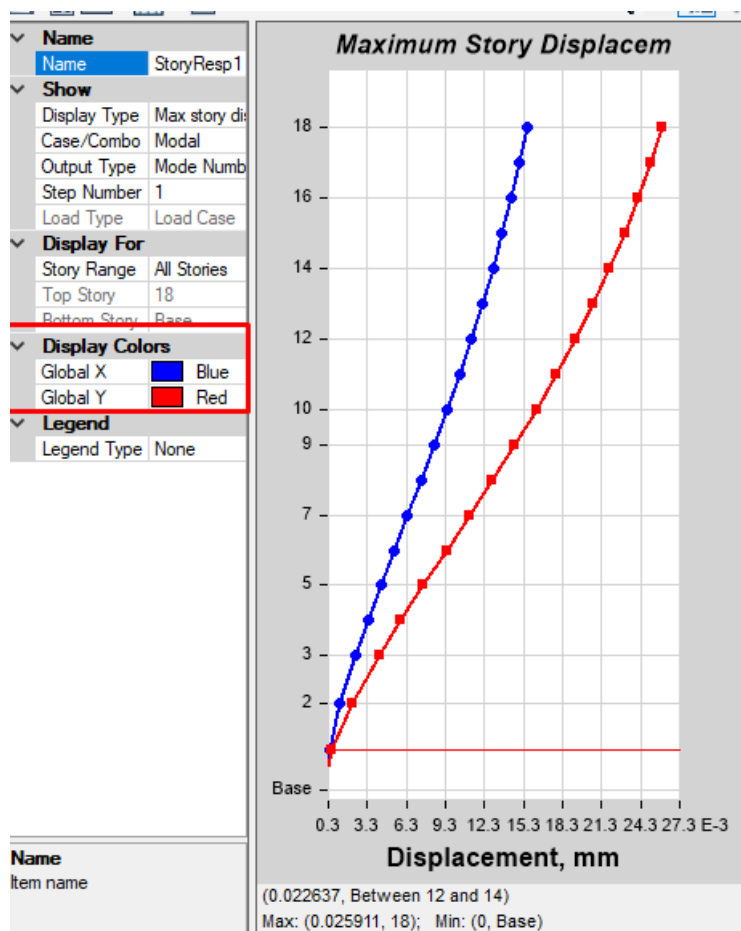
Figura 52 Historial máximos desplazamientos

El gráfico y la tabla suministrada, nos muestran analítica y gráficamente como se desplaza el edificio en su periodo natural modal, que es de 1.75 segundos, los valores mostrados en azul corresponden al “eje X”, y los valores mostrados en rojo corresponden al “eje Y”, podemos observar que la estructura tiene un mayor desplazamiento a lo largo de su eje y, esto quiere decir que es más rígida en sentido “X” y más flexible en sentido “Y”, la gráfica mostrada relaciona la altura y el nivel de la planta versus el desplazamiento en milímetros.

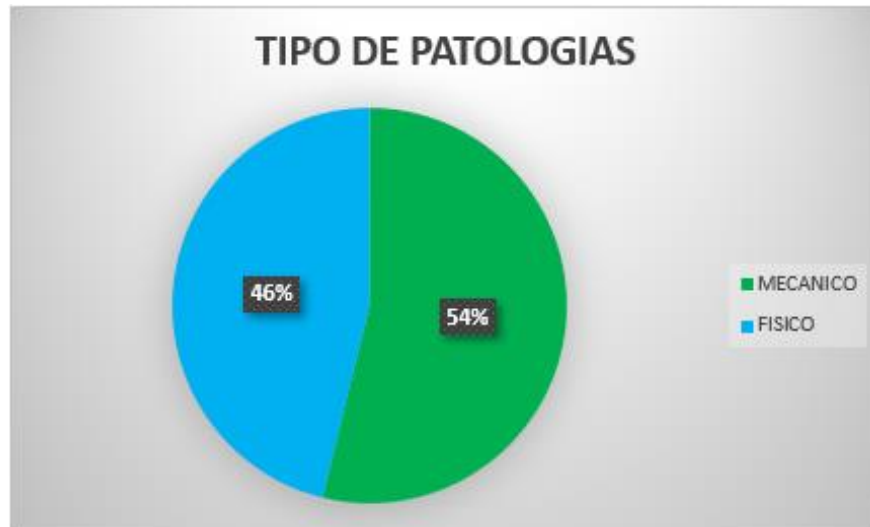
Figura 54 Tipos de Patologías Encontradas

Nota: Porcentaje de presencia de tipos de fallas.

En la edificación se encontraron patologías de dos tipos, mecánicas y físicas, repartidas en un 54% y 46% respectivamente.

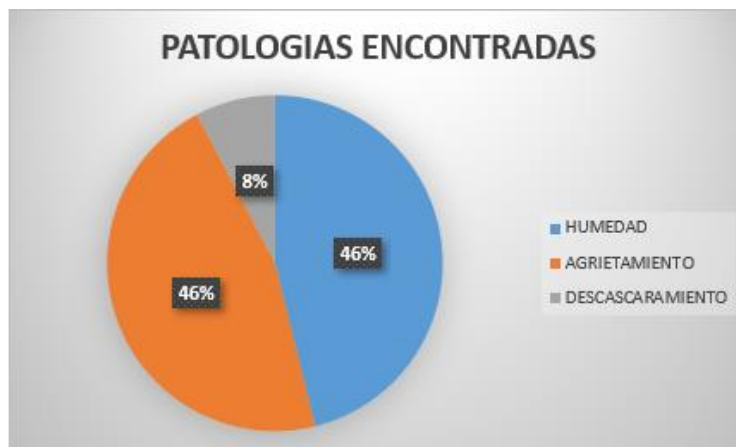
Figura 55 Patologías Encontradas

El agrietamiento y la humedad son las patologías que más se encuentran presentes en el edificio. Es normal que se presenten este tipo de patologías pues la zona de estudio es afectada por la lluvia, el sol, porque se encuentra expuesta al clima de la ciudad, donde la humedad es alta; el 46% de las patologías son de tipo humedad, el otro 46% es de tipo agrietamiento, y el 8% restante corresponde a descascaramiento; adicional, gracias a la prueba de fenolftaleína, no se encontró un frente de carbonatación por lo que no hay carbonatación presente en los elementos estructurales.

Se encontraron pocas patologías considerando la envergadura de la estructura, lo que indica que el edificio se encuentra en un buen estado de conservación, en donde la administración del edificio Parque Santander se encarga de realizar mantenimientos preventivos y rutinarios donde mitigan este tipo de problemas. Las patologías encontradas no afectan la resistencia de la estructura, pues son superficiales y no generan un riesgo para los elementos estructurales.

Para las patologías encontradas, como la humedad, se recomienda limpiar la superficie e impermeabilizar la zona además de realizar inspecciones técnicas antes de la época de lluvias, adicional es de suma importancia que en los espacios no ventilados tales como el sótano, o las escaleras, se instalen rejillas que permitan el flujo del aire para que el agua no se condense en las paredes y pueda formar humedad, en dado case, es pertinente disponer de extractores de aire para que permitan el movimiento del fluido en el medio y así mitigar la humedad en el área circundante; para los agrietamientos se recomienda sellarlos con mortero, concreto o resinas epóxicas, que permitan sellar las juntas y porosidades que puedan presentar los elementos no estructurales tales como las paredes; mientras que, para los descascaramientos, se recomienda limpiar la superficie y aplicar pañete para posteriormente impermeabilizar la superficie afectada.
