PASANTÍA APOYO EN LA SUPERVISIÓN DE LAS ACTIVIDADES DE  
CONSTRUCCIÓN EN LA URBANIZACIÓN MULTIFAMILIAR VIS ALTOS DE  
BELLA SUIZA

UNIVERSIDAD SANTO TOMÁS  
FACULTAD INGENIERÍA CIVIL  
TUNJA  
2018

Trabajo de grado en modalidad de pasantía para optar al título de:  
INGENIERA CIVIL

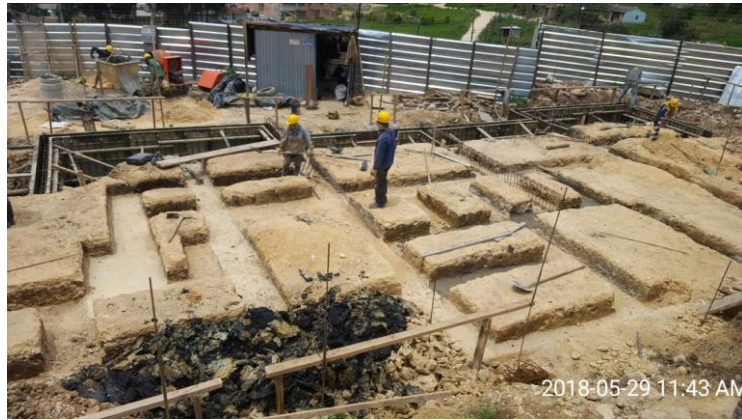
Figura 18. Excavación vigas de cimentación

En la figura 18 se muestra las excavaciones manuales de vigas de cimentación, en donde se evidencia que cada una de estas cárcavas presenta unas dimensiones estipuladas por los planos para poder ejecutar el amarre de acero, testerada de vigas y posteriormente fundir. También con el fin de tener un pleno conocimiento de las excavaciones que se ejecutaron por el contratista para las fechas de corte de obra.

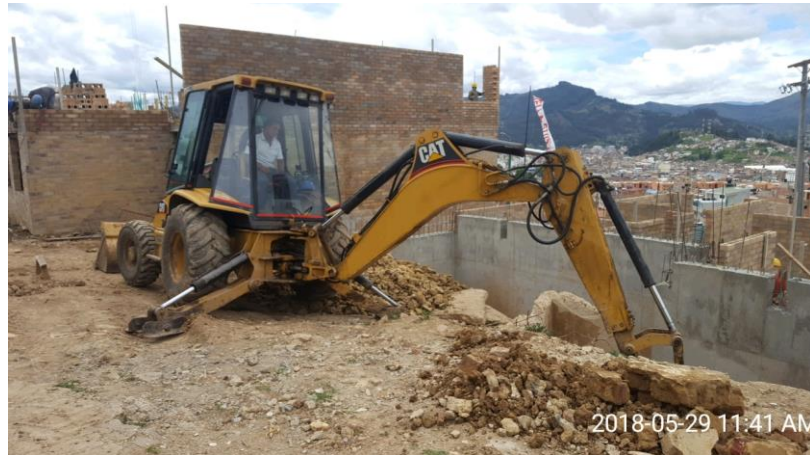
Figura 19. Excavación mecánica de material suelto

La figura 19 muestra la excavación mecánica realizada en obra siguiendo la recomendación del ingeniero Geotecnista, en las cuales se indica que el material suelto se debe retirar, para así más adelante realizar un proceso de compactación sin que se presenten problemas y las densidades correspondientes no estén resultando.

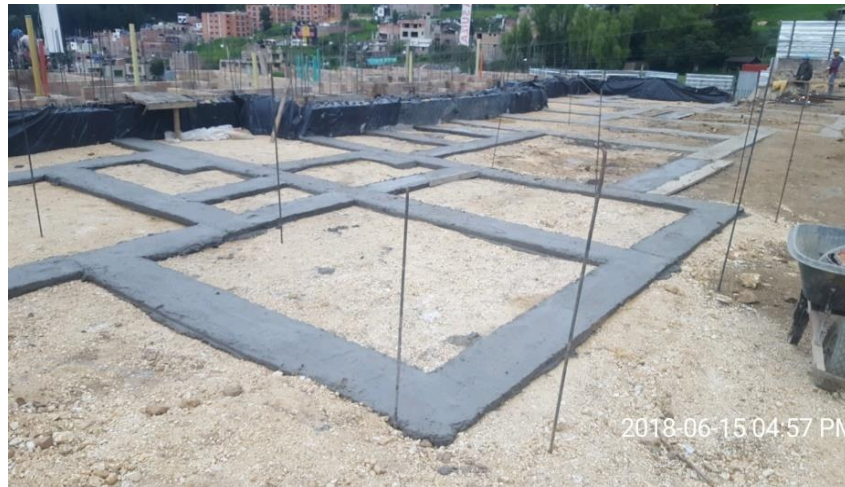
Figura 20. Solado para vigas de cimentación

La figura 20 muestra la colocación de solados para las vigas de cimentación, el cual presenta un espesor de 5 cm y un ancho correspondiente al de las vigas en plano, para dar la facilidad de la ubicación de los testers de vigas.

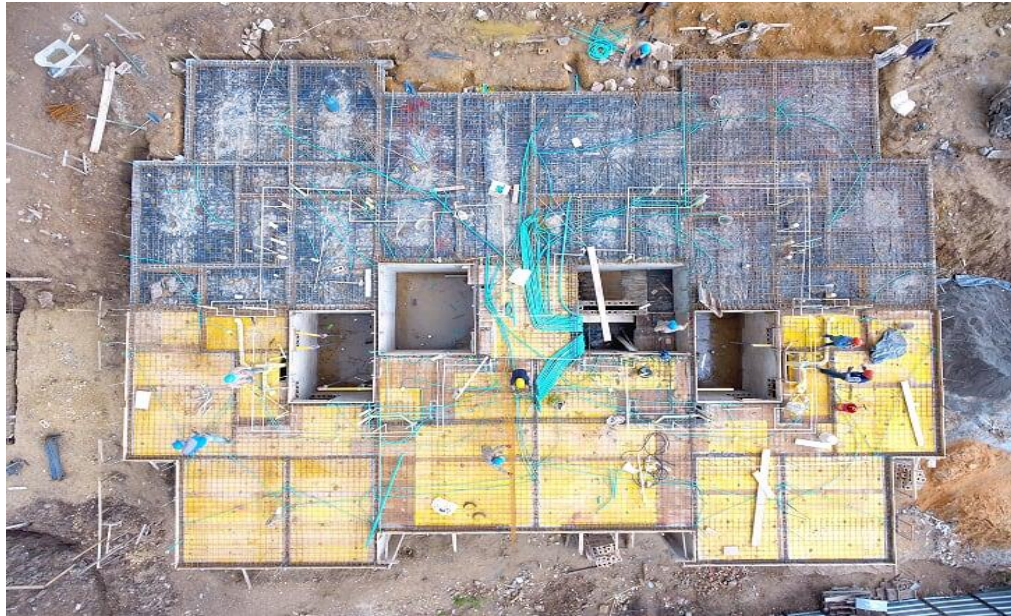
Figura 21. Amarre de acero de placa de entrepiso y contrapiso

La figura 21 muestra en planta el amarre de la parrilla inferior y superior (placa de contrapiso) y el amarre de la malla (placa de entrepiso).

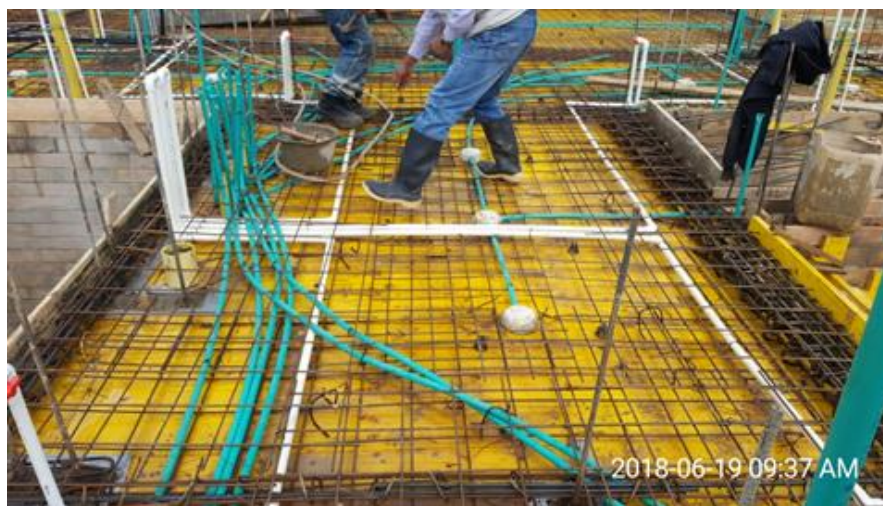
Figura 22. Amarre de malla de entrepiso

La figura 22 muestra el amarre de la malla superior e inferior con las vigas de refuerzo en la escalera, vigas sobre muro, distanciadores (3 cm malla inferior) y burritos (malla superior 5 cm).

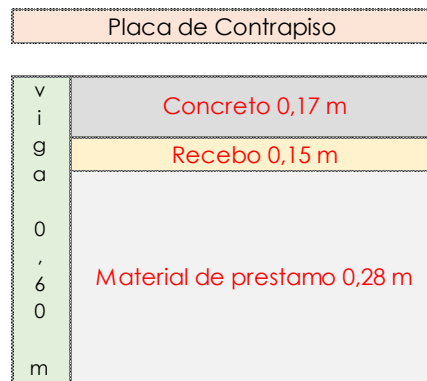
Figura 24. Capas y espesor del material compactado en la placa de cimentación

La figura 24 muestra como es el proceso y capas de compactación en campo según el material que se está empleando para la actividad, se evalúa por medio de este grafico la altura de las vigas de cimentación (0.60m), colocación del material de préstamo (el cual se ha excavado en obra), capa de recebo y espesor de la placa de contrapiso.

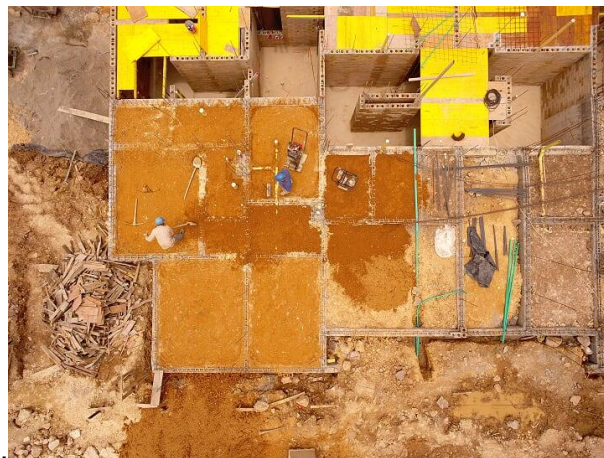
Figura 25. Compactación de recebo placa de cimentación

La figura 25 muestra el método de compactación por tramos en la placa de cimentación en la cual se emplea el vibro-compactador para garantizar que la compactación del recebo se haga debidamente. En la imagen se puede identificar que esta actividad se hace por módulos para así tener lineamiento en el transcurso de la labor.

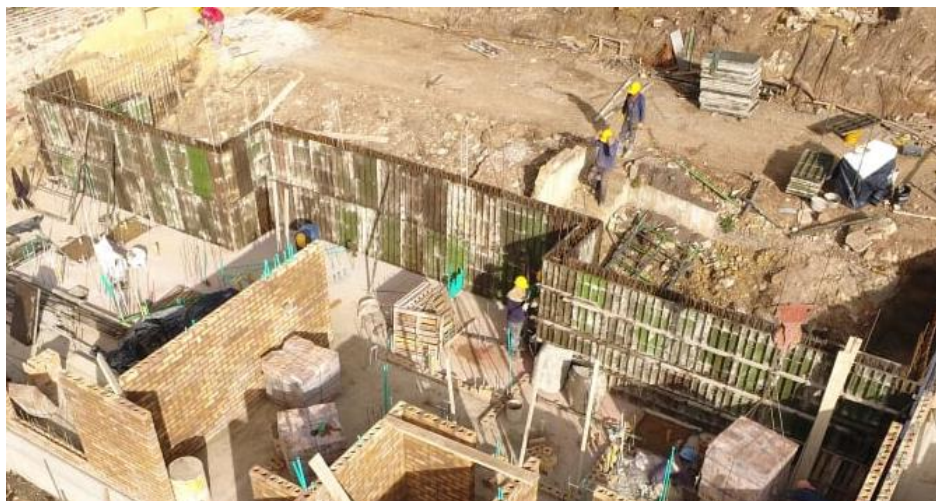
Figura 26. Armado de formaleta metálica para muro de contención

La figura 26 muestra en obra como es el armado de la formaleta metálica para muro de contención, en este caso fundiendo un solo tramo del eje 1 al 9, respectivamente a los planos, enfatizando la supervisión en el correcto armado y la toma de plomadas.

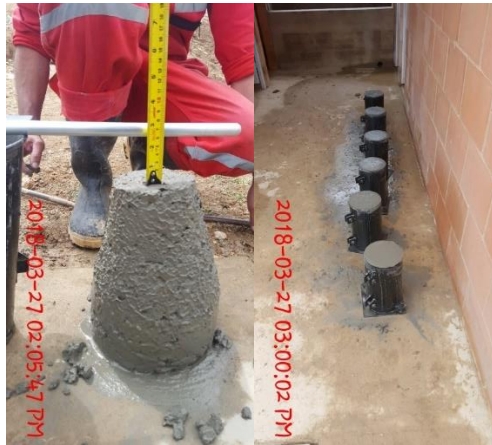
Figura 33. Prueba de asentamiento concreto normal de 3.000 psi, grava de 1/2 (2,5 in) y fabricación y curado de especímenes en obra.

La figura 33 muestra los ensayos de asentamiento que se realizan en obra, este proceso se ejecutaba en cada una de las mixer que llegan a obra asegurando que el asentamiento correspondiente a la remisión y/o fluidez fuera el acertado, en caso de que el concreto presentara una fluidez más baja, por parte del operario de Argos se procedía a aplicar un acelerante para llegar al asentamiento que debe indicar la mezcla.
