ESTUDIO PATOLÓGICO DE UNA VIVIENDA MULTIFAMILIAR EN EL BARRIO  
SPRING-BOGOTÁ D.C

UNIVERSIDAD SANTO TOMÁS

PROGRAMA DE ESPECIALIZACIÓN EN PATOLOGÍA DE LA CONSTRUCCIÓN

JUNIO, 2022

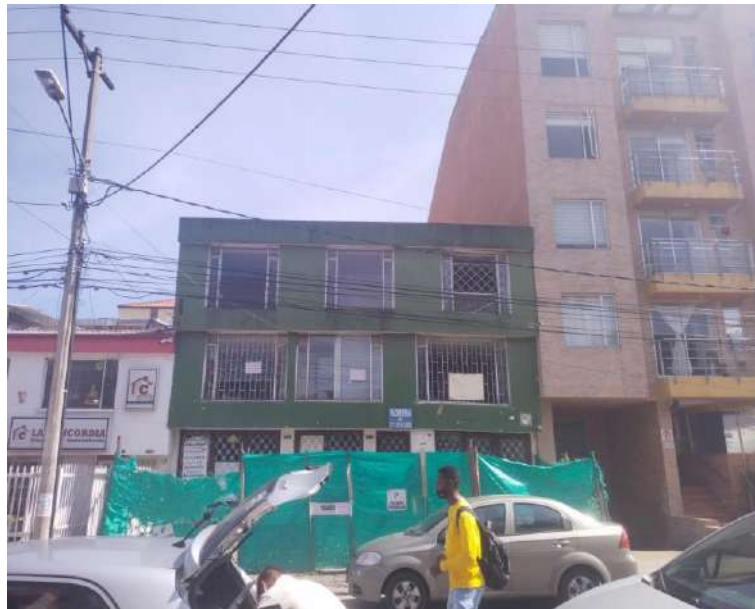
*Figura 2. Fachada del proyecto- vivienda multifamiliar barrio Spring. Fuente Propia.*

**Uso actual y previsto del sector:** El uso actual de la edificación es mixto, es una vivienda multifamiliar y comercio, sin embargo, el costado nororiental de la vivienda colindante con el edificio de apartamentos Las Marías II, se encuentra desalojado a causa de la severidad de las lesiones.

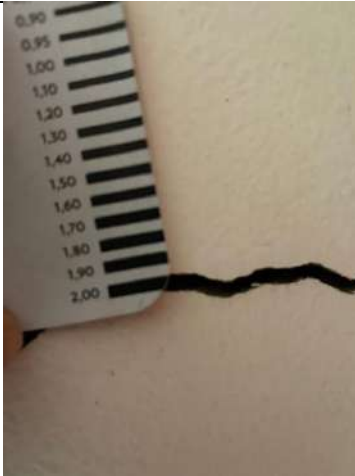
| DAÑO | DESCRIPCION DEL DAÑO |
|---|---|
| Moderado | <p>Similar a la anterior</p> |

| DAÑO | DESCRIPCION DEL DAÑO |
|---|---|
| | <b>Criterios:</b><br>Fisuras moderado $\Rightarrow 2$ mm<br>Grietas moderadas $> 1$ cm<br>Grietas graves $> 5$ cm<br><b>Apariencia Típica:</b> |

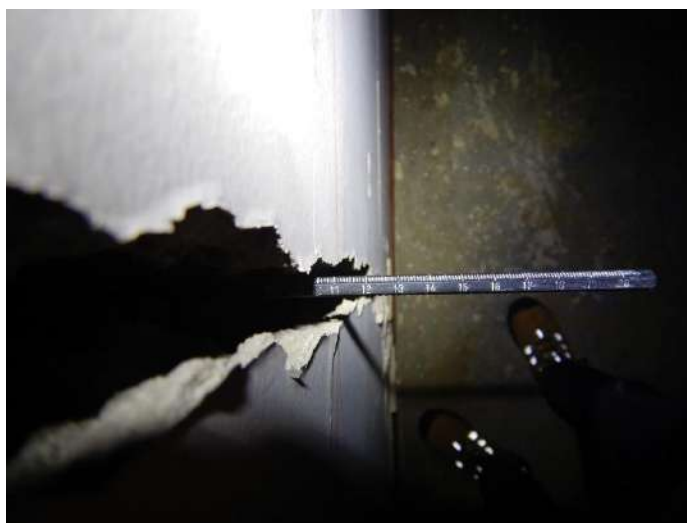
**Grave**

Grietas graves profundidad  $\Rightarrow$  5 cm

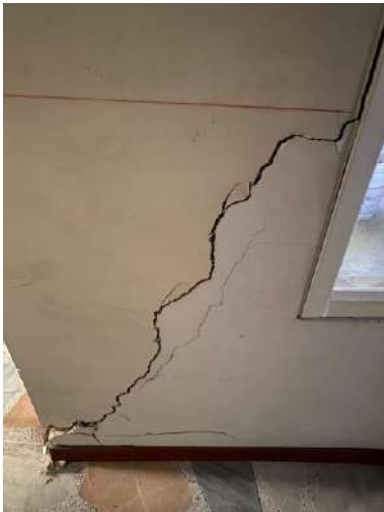
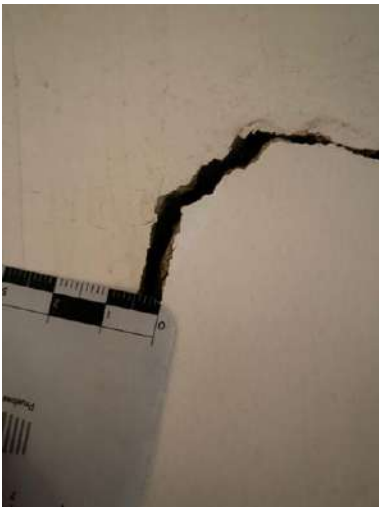
| DAÑO | DESCRIPCIÓN DEL DAÑO |
|---|---|
| Moderado | |

| DAÑO | DESCRIPCIÓN DEL DAÑO |
|---|---|
| | <b>Criterios:</b><br>Grieta en corte $\Rightarrow$ 5 mm<br>presenta desprendimiento en fisuras |

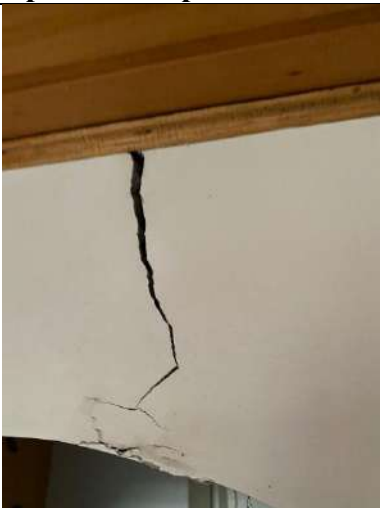
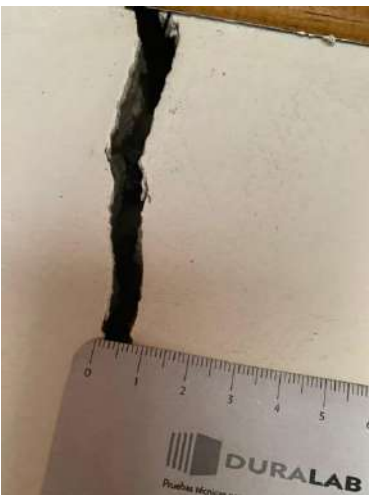
| DAÑO | DESCRIPCIÓN DEL DAÑO |
|---|---|
| Severo | |

| DAÑO | DESCRIPCIÓN DEL DAÑO |
|---|---|
| | <b>Criterios:</b><br>Grieta en corte $\Rightarrow$ 5 mm<br>presenta desprendimiento en fisuras |

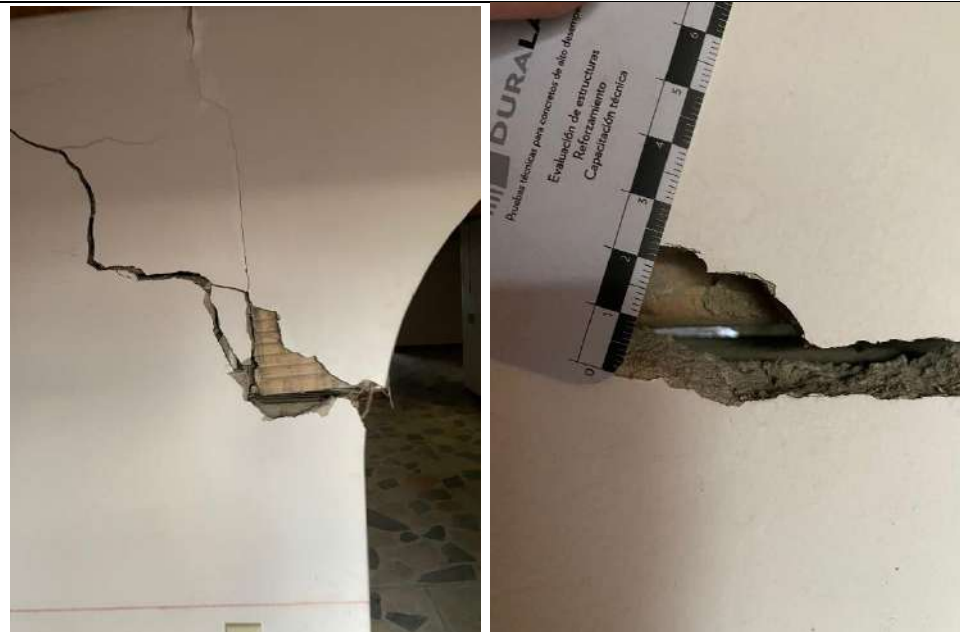
Grave

| DAÑO | DESCRIPCIÓN DEL DAÑO |
|---|---|
| | <b>Criterios:</b><br>Fisura en corte $\Rightarrow$ 2 Cm<br>Presenta desprendimiento de material |

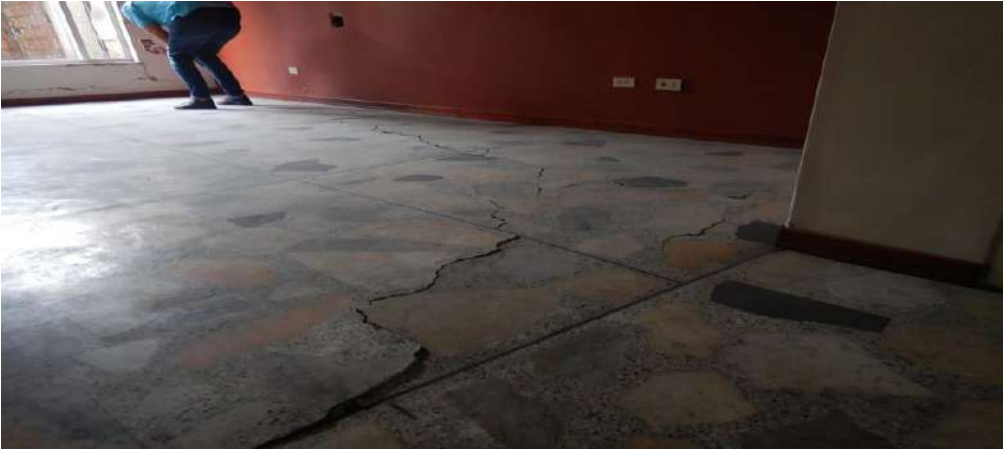
**FUERTE**

- Grietas en losas de entrepiso con anchuras mayor a 1 cm
- Grietas ubicadas longitudinalmente en la losa
- Grietas de esquina por asentamientos
- Sobrecargas imprevistas

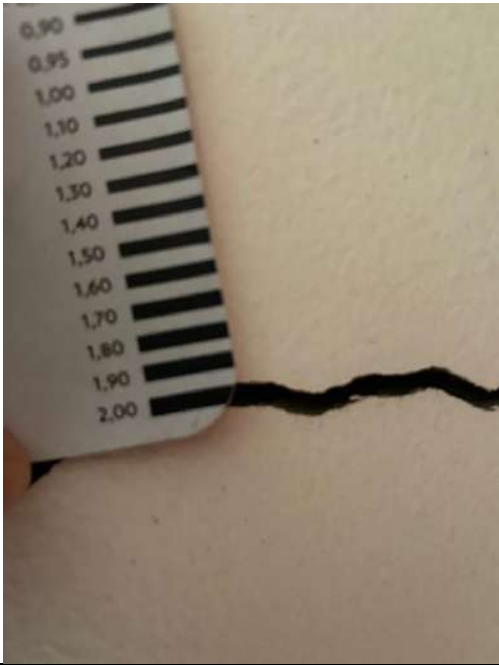
| 4. GRIETAS Y FISURAS EN MUROS DE MAMPOSTERIA PORTANTE | |
|---|---|
| Moderado | <b>Criterios:</b><br><br>Fisuras moderado => 2 mm<br>Grietas moderadas > 1 cm<br>Grietas graves > 5 cm |

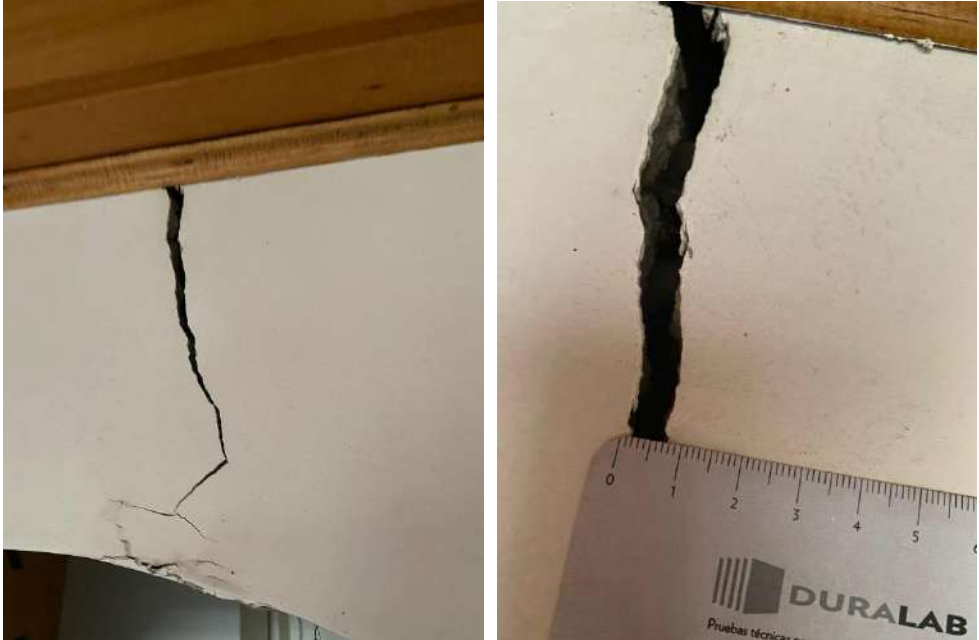
| GRIETAS Y FISURAS EN MUROS DE MAMPOSTERIA NO PORTANTE POR FLEXIÓN | |
|---|---|
| SEVERO | <b>Criterios:</b><br><br>Grieta en corte => 5 mm<br>presenta desprendimiento en fisuras |

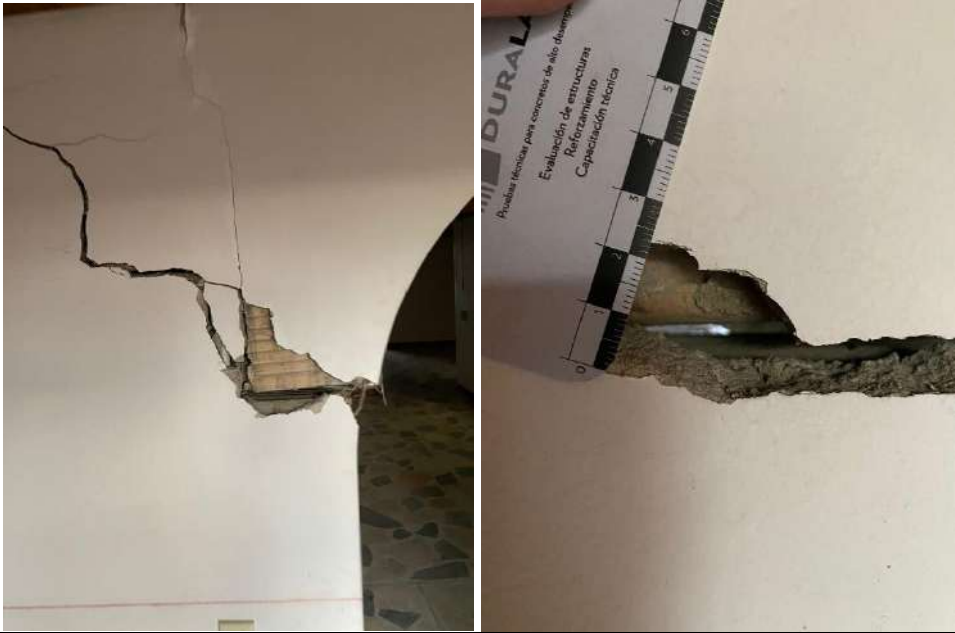
| 5. GRIETAS Y FISURAS EN MUROS DE MAMPOSTERIA NO PORTANTE POR FLEXIÓN | |
|---|---|
| Grave | <b>Criterios:</b><br><br>Fisura en corte => 2 Cm<br>Presenta desprendimiento de material |
