| FICHA DE CALIFICACIÓN (HISTORIA CLÍNICA) - DIAGNÓSTICO | | | | | | | | | | | |
| | UNIVERSIDAD SANTO TOMAS | | | | FICHA | | | | | | |
| | ESPECIALIZACIÓN - PATOLOGÍA DE LA CONSTRUCCIÓN | | | | HOJA<br>1 DE 2 | | | | | | |
| TORRE DE CENIZARIOS - BOGOTÁ D.C. | | Arq. Aldo Fabián Alcaraz Ibata<br>Arq. Edwin Oswaldo Santisteban Balaguera | | TODA LA EDIFICACIÓN | SEPTIEMBRE 2018 | | | | | | |

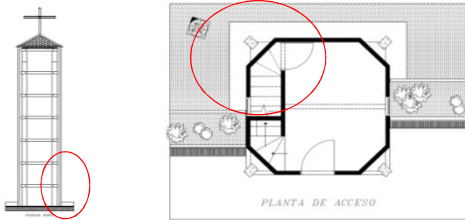
| FICHA DE CALIFICACIÓN (HISTORIA CLÍNICA) - DIAGNÓSTICO | | | | | | | | | | | |
|---|---|---|---|---|---|---|--|---|---|---|---|
| | | ESTRUCTURA PORTANTE DE LA EDIFICACIÓN CONSTRUÍDA EN CONCRETO REFORZADO Y SISTEMA DE CERRAMIENTO (FACHADAS) EN MAMPOSTERÍA EN LADRILLO COMÚN. | VOLCAMIENTO INTEGRAL DE LA TOTALIDAD DE LA EDIFICACIÓN SOBRE EL COSTADO NOR-OCCIDENTAL. PARA EL MES DE MAYO DE 2018 PRESENTABA UNA INCLINACIÓN DE 53,0 CENTÍMETROS EN LOS 18.0 METROS DE ALTURA DE LA TORRE. | | | | | | | | |

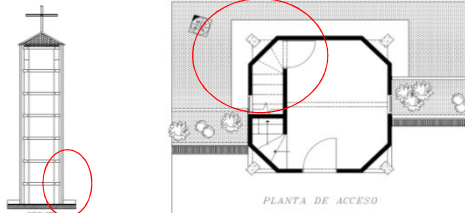
| FICHA DE CALIFICACIÓN (HISTORIA CLÍNICA) - DIAGNÓSTICO | | | | | | | | | | | | | | | | | | | | | | | | | | | | | | | |
|---|---|---|---|---|---|---|---|---|---|---|---|---|---|---|---|---|---|---|---|---|---|---|---|---|---|---|---|--|--|---|--|
| <p style="text-align: center;">PLANTA DE ACCESO</p> | | | | | | | | | | <p style="text-align: center;">SOLUCIÓN DE CIMENTACIÓN</p> <p style="text-align: center; font-size: small;">Fuente: diseño estructural 2016 – Fernando Pachón Fajardo</p> | | | | | | | | | | <p>LA LESIÓN PRESENTADA ES POR CORTE LOCAL COMO CONSECUENCIA DE UN ASENTAMIENTO DIFERENCIAL LOCALIZADO EN SU COSTADO NOROCCIDENTAL, ESTO DEBIDO A QUE EL SUBSUELO ES SUSCEPTIBLE A DEFORMACIONES ANTE CAMBIOS EN EL NIVEL FREÁTICO Y/O HUMEDAD DEL SUBSUELO, ESTOS POSIBLEMENTE HAN SIDO GENERADOS POR UN MANEJO INADECUADO DE LAS AGUAS LLUVIAS SUPERFICIALES Y POR LA PRESENCIA DE UNA GRAN CANTIDADES DE ÁRBOLES, LOS CUALES A TRAVÉS DE SUS RAÍCES MODIFICAN LA CONDICIÓN FREÁTICA.</p> | | | | | | | | | | | |

| FICHA DE CALIFICACIÓN (HISTORIA CLÍNICA) - DIAGNÓSTICO | | | | | | | | | |
|---|---|---|--|---|---|---|---|---|---|
| | | CIMENTACIÓN Y LOSA DE CONTRAPISO LOCALIZADA EN EL COSTADO SUR DE LA EDIFICACIÓN, ESPECÍFICAMENTE SOBRE EL ACCESO A LA TORRE DESDE LA ZONA DE CIRCULACIÓN QUE LA SEPARA DE LA IGLESIA DE LA SAGRADA EUCARISTÍA. | | GRIETA CON UNA LONGITUD DE 4,40 METROS Y UN ANCHO DE 3,7 CENTÍMETROS LOCALIZADA DE FORMA PARALELA AL ACCESO DE LA TORRE DE CENIZARIOS, ÉSTA SEPARA LA EDIFICACIÓN DE A LOSA DE CONTRAPISO DE LA ZONA DE CIRCULACIÓN. AL REALIZAR UN SEGUIMIENTO DETALLADO DEL TRAZADO DE LA GRIETA, SE EVIDENCIA QUE ÉSTA LLEVA EL MISMO SENTIDO DE LAS VIGAS DE CIMENTACIÓN DE LA TORRE. | | | | | |
