**Estudio Patológico y Propuesta de Intervención del Edificio Deportes Colombia  
Ubicado en la Ciudad de Barranquilla.**

Decanatura de división abierta y a distancia Especialización en Patología de la  
construcción, Universidad Santo Tomas de Aquino.

Proyecto Profesional Integrador I

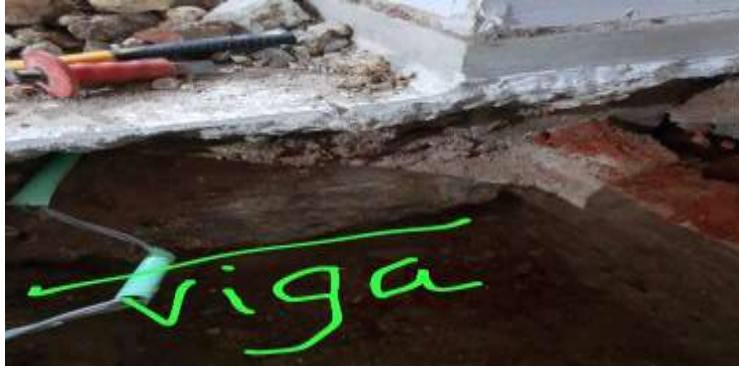
**6.3.12.2. Estudios de Suelos Realizados.** Se realizó un apique para identificar el tipo de cimentación del paciente, se ejecutó una excavación de un metro de profundidad cerca de una de las columnas que conforman la estructura, de este se logró observar la viga de amarre de cimentación y un sobrecimiento de ladrillo por encima esta, cabe resaltar, que a esta profundidad no se encontraron las zapatas, por ende, se infiere que estas se encuentran a una profundidad de desplante mayor de la excavación realizada.

*Ilustración 28 Viga de cimentación y sobrecimiento. Fuente: elaboración propia.*

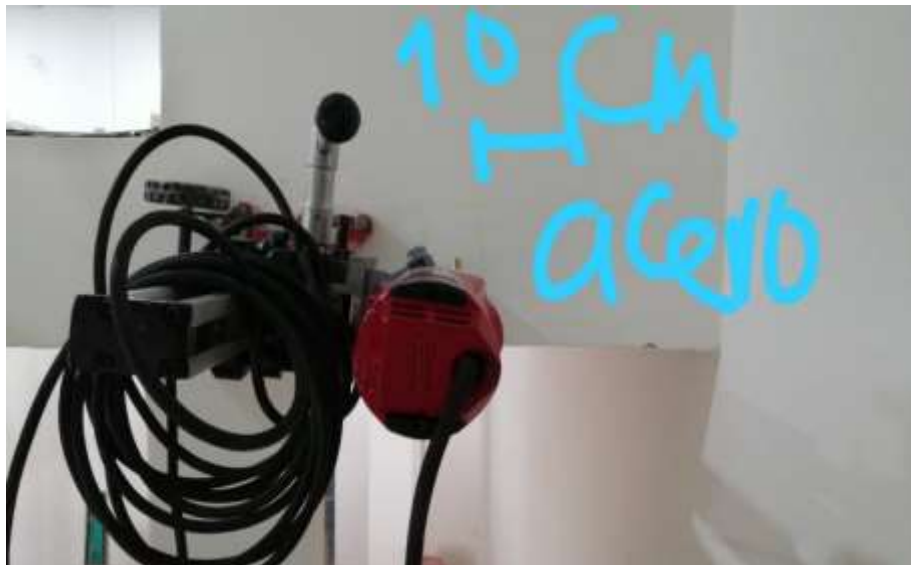
*Ilustración 28 Ubicación del acero trasversal del elemento para la obtención de una muestra de concreto limpia. Fuente: Elaboración propia.*

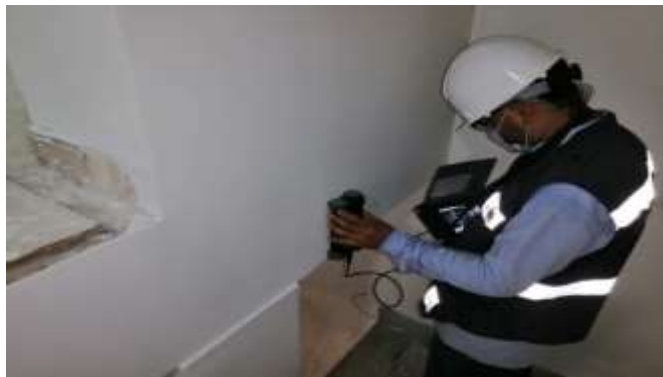
*Ilustración 29 Ubicación de acero en viga con Ferroscan. Fuente: Elaboración propia.*

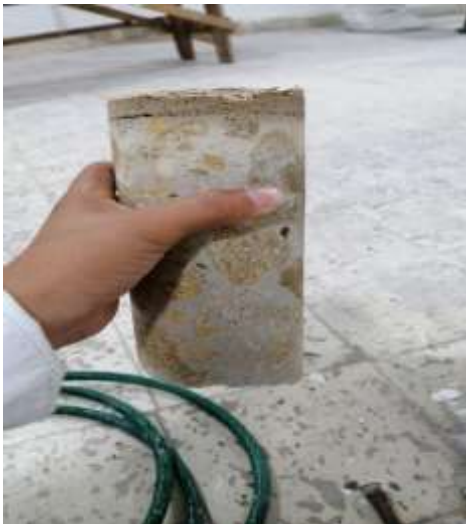
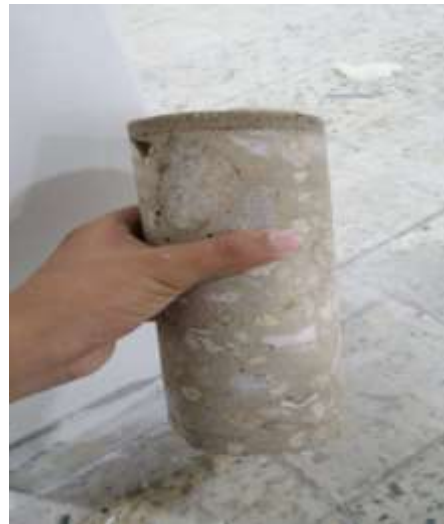
*Ilustración 30 Especímenes de concreto.*

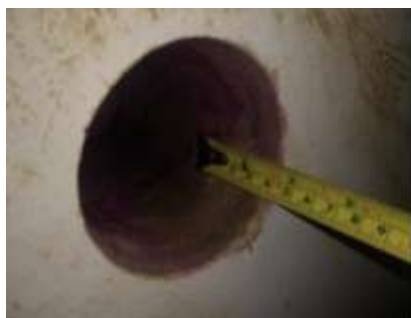
*Ilustración 32 Ensayo de Viga piso 4.*

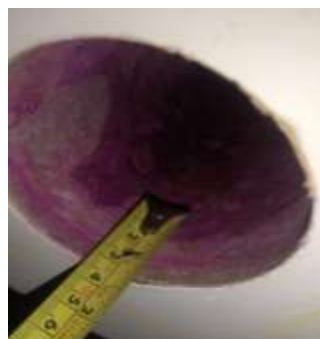
| <b>Muestra N°</b> | <b>Localización</b> | <b>Tipo de Medición</b> | <b>Avance de carbonatación en (mm)</b> |
|---|---|---|---|
| 2 | VIGA PISO N° 3 | FORMA C | 20 - 70 |

*Ilustración 31 Ensayo de viga piso 3.*

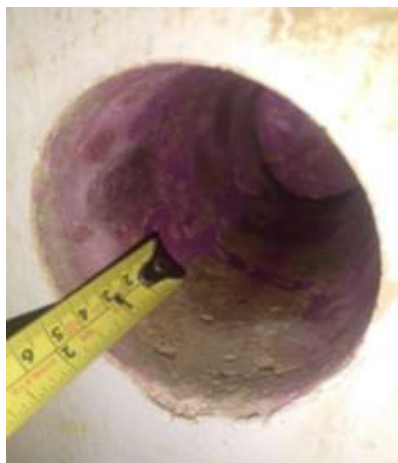
| <b>Muestra N°</b> | <b>Localización</b> | <b>Tipo de Medición</b> | <b>Avance de carbonatación en (mm)</b> |
|---|---|---|---|
| 3 | VIGA PISO N° 2 | FORMA A | 20 |

*Ilustración 33 Ensayo de viga piso 2.*

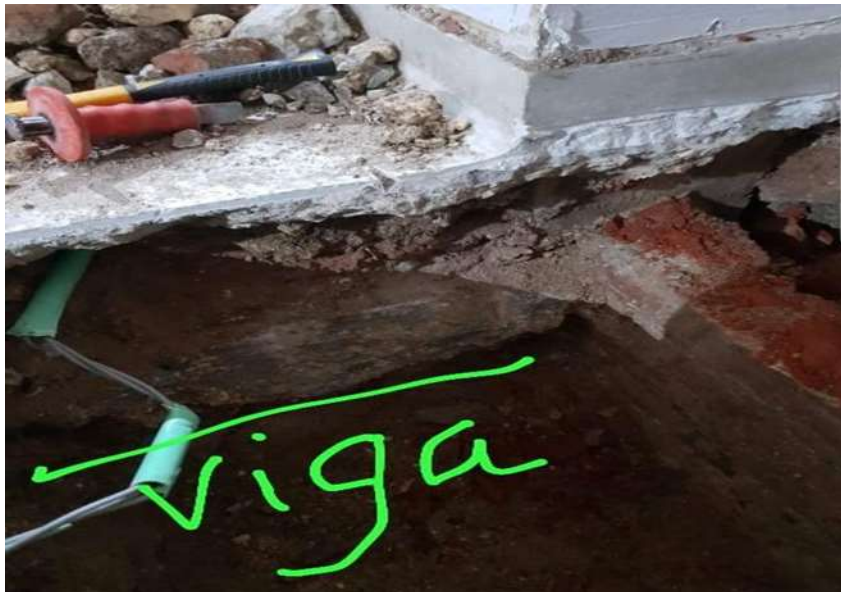
Se realizó un apique para identificar el tipo de cimentación del paciente, se ejecutó una excavación de un metro de profundidad cerca de una de las columnas que conforman la estructura, de este se logró observar la viga de amarre de cimentación y un sobrecimiento de ladrillo por encima esta, cabe resaltar, que a esta profundidad no se encontraron las zapatas, por ende, se infiere que estas se encuentran a una profundidad de desplante mayor de la excavación realizada.

*Ilustración 35 Resultados del apique. Fuente. Elaboración propia.*

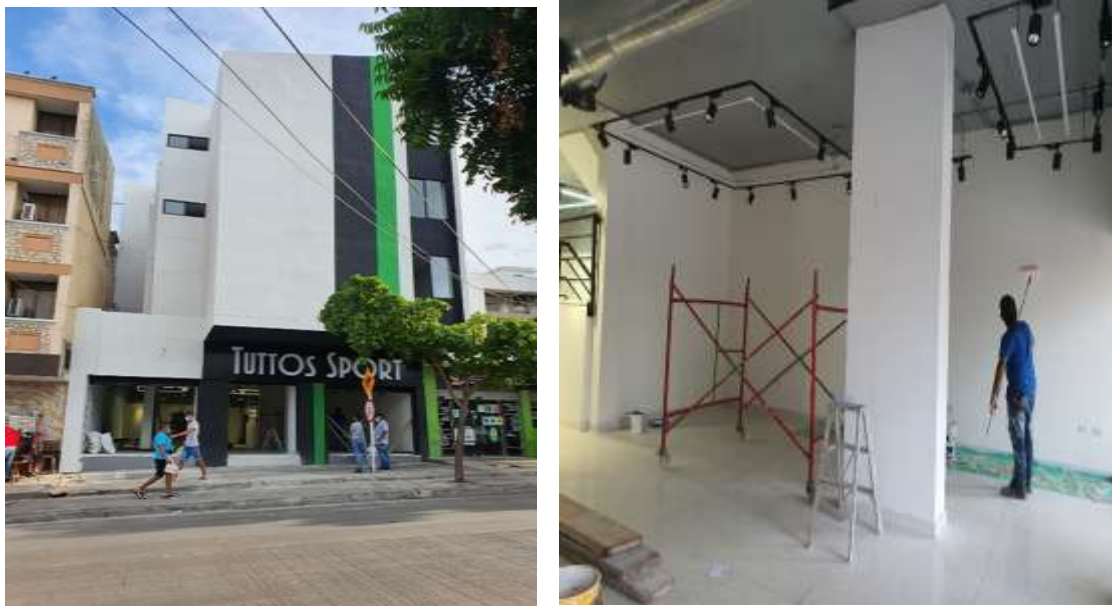
Por otro lado, es importancia mencionar que a la estructura se realizaron intervenciones en el presente año la cual se enfocó en embellecer la edificación, no se realizó ningún tipo de intervención de reforzamiento de los elementos estructurales, actualmente el edificio se encuentra actualmente.

*Ilustración 50 Edificio Deportes Colombia Remodelado. Fuentes: Elaboración propia.*

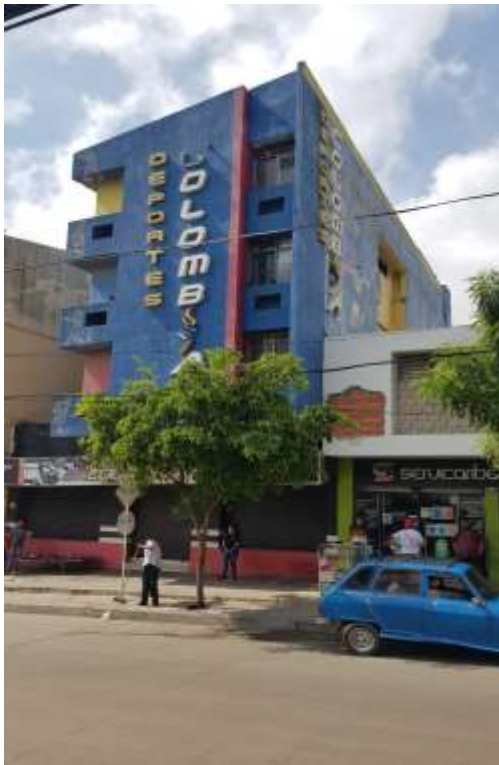
| <p>la edificación no se ve afectada por vegetación , puesto que, es poca la que se encuentra alrededor. Fuente: Elaboración propia.</p> | | <p>El edificio se encuentra ubicado sobre una de las vías mas concurridas de la ciudad la carrera 43, por ende, la contaminación por Co2 es alta generando partículas que se adhieren a la fachada provocándole a esta ensuciamiento. Fuente: Google Maps.</p> | | |

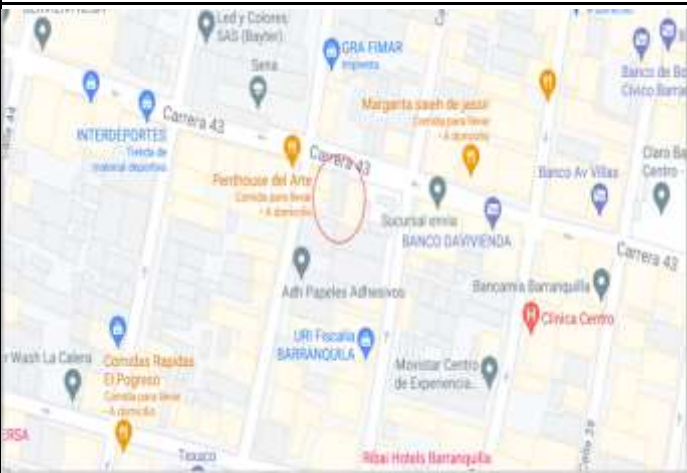
| | | <p>Viento</p> <p>El viento predomina con direcciones al noreste (42.7%) , por tal razón, las facha principal y posterior izquierda son las mas afectadas. Fuente: Google Maps.</p> | | |

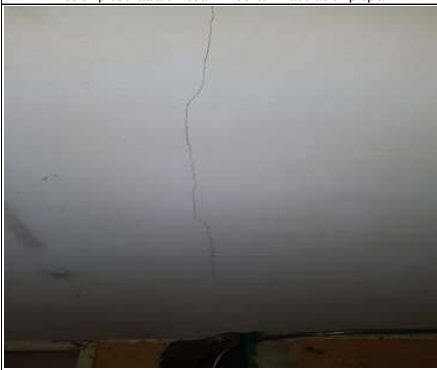
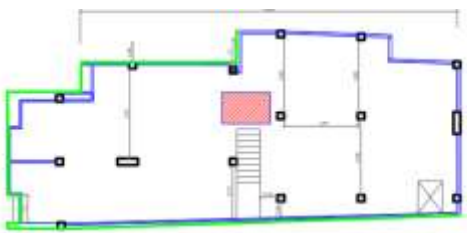
| | Identificación de lesiones por elementos | | |
|---|---|---|---|
| | Desprendimiento de material y corrosión | | |
| | Identificación de zona afectada. Fuente: Elaboración propia. | | |
