**Estudio Patológico**

# **Castillo de San Antonio de Salgar**

**2021**

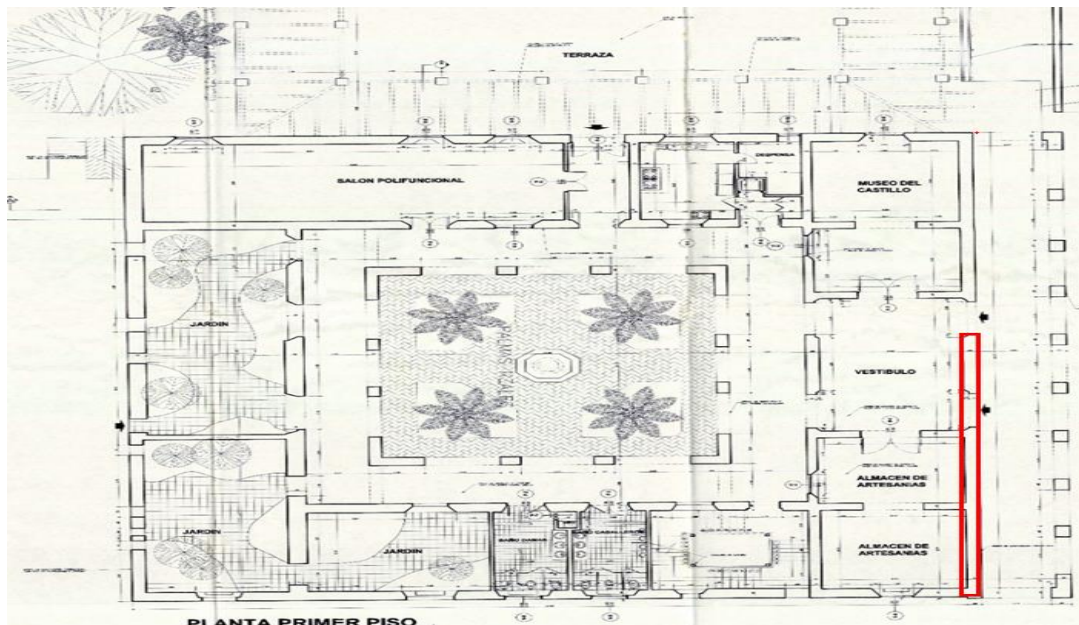
**Plano 2** Localización de Lesión 2.

**Ubicación de la lesión 2:** Esta lesión se presenta en el muro de la fachada principal, acceso principal de la edificación.

**Descripción de la lesión :** Tenemos una lesión de tipo física como es la suciedad, que son causadas por los agentes atmosféricos

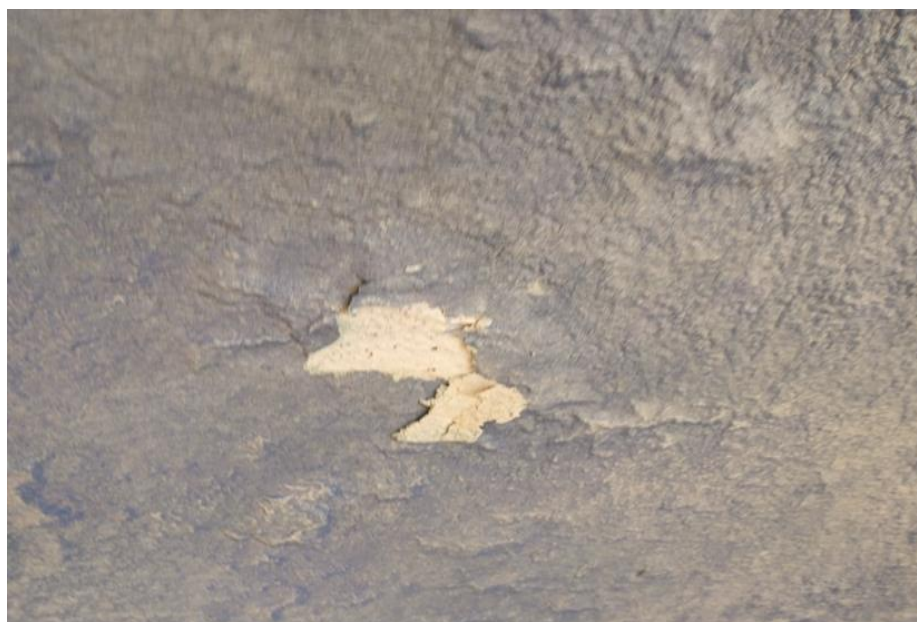
**Figura 5** Lesión 3.

**Ubicación de la lesión 3:** En el muro de la fachada en lateral izquierdo del tercer piso de la edificación.

**Descripción de la lesión:** Como se observa en la fotografía encontramos que el muro de la fachada presenta grietas 10 mm de ancho, la alfajía presenta también agrietamientos.

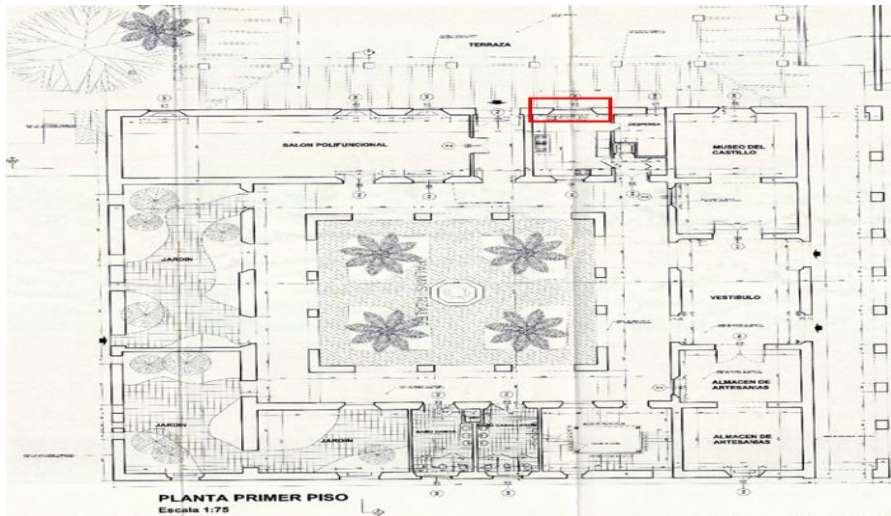
#### Plano 6 Localización de falla 6

**Descripción de la lesión:** Aquí los arcos presentan una lesión mecánica como lo es la erosión mecánica causado por un agente patológico como lo es las acciones del viento, ya que esta edificación está a orillas del mar caribe y también sufre por los agentes atmosféricos.

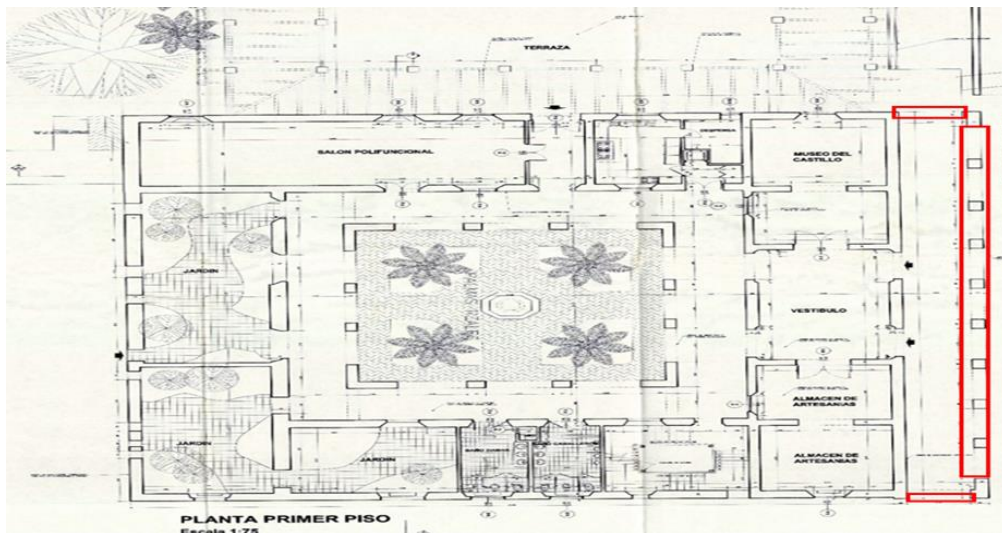
**Plano 7** Localización de falla 7.

**Descripción de la lesión:** Aquí vemos un caso de oxidación, pero al mismo tiempo se nos presenta un caso de corrosión, que se pudo dar por la presencia de agua.

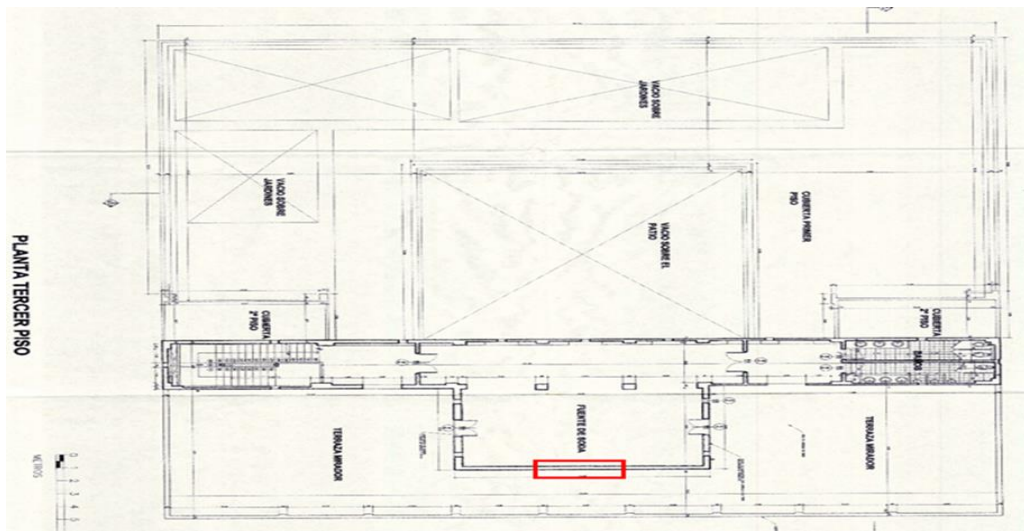
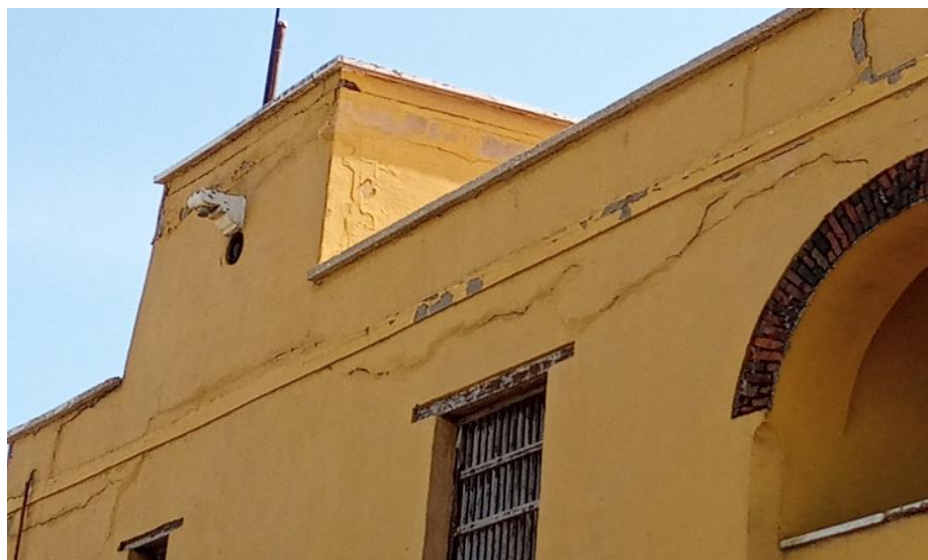
**Figura 14. Lesión 11**

**Ubicación de la lesión 11:** La siguiente lesión se encuentra ubicada en el muro de fachada del lateral izquierdo de la edificación.

**Descripción de la lesión:** A continuación, encontramos una tipología de la lesión mecánica, con una sintomatología de fisuración dados en el muro de la fachada, donde el agente patológico se puede dar por carga o sobrecargas.

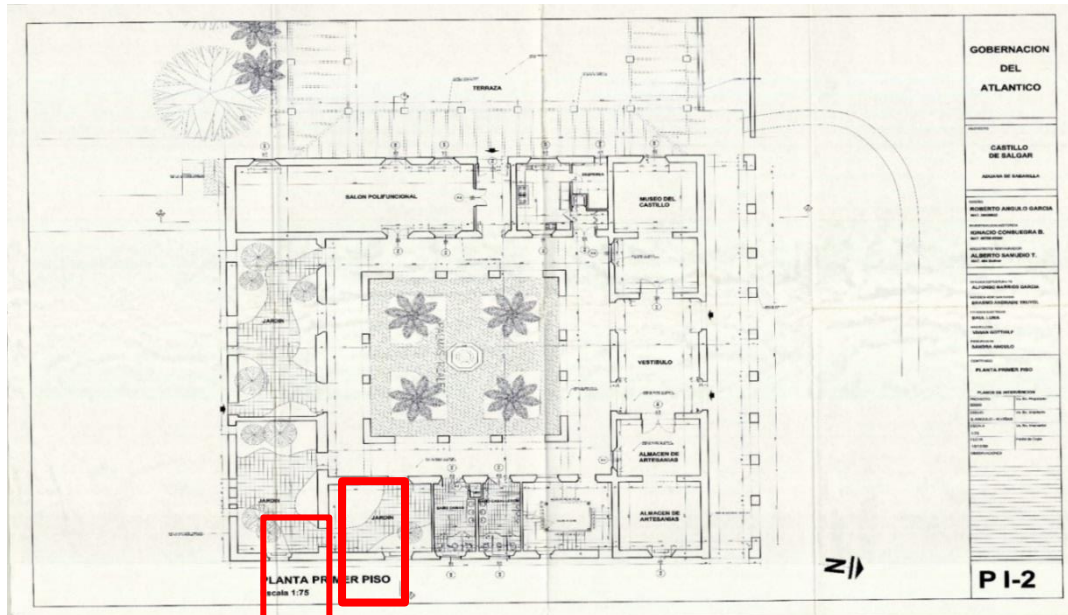
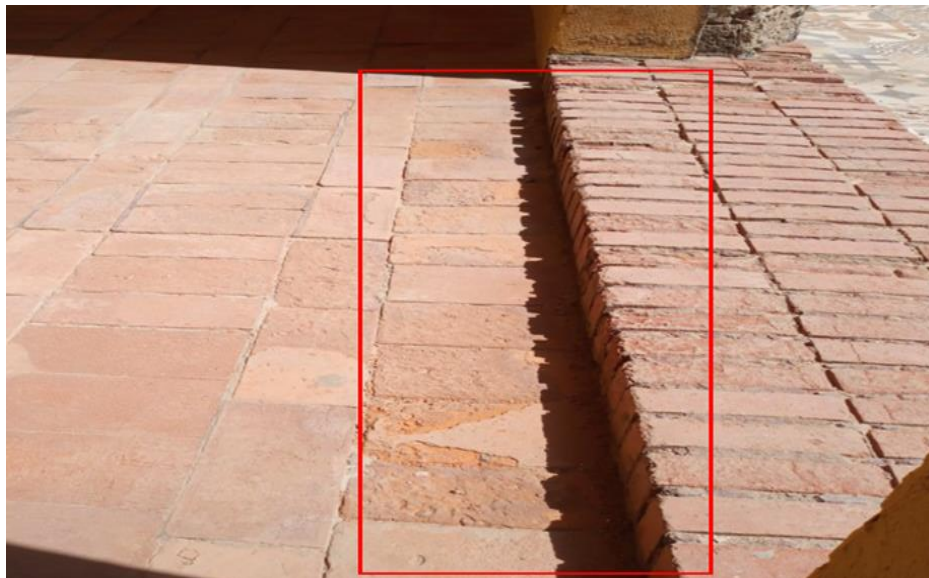
**Figura 15. Lesión 12.**

**Ubicación de la lesión 12:** La lesión se encuentra ubicada en el piso del vestíbulo de la edificación.

**Descripción de la lesión:** Aquí nos encontramos una tipología de lesión mecánica, con sintomatología por uso continuado del elemento.

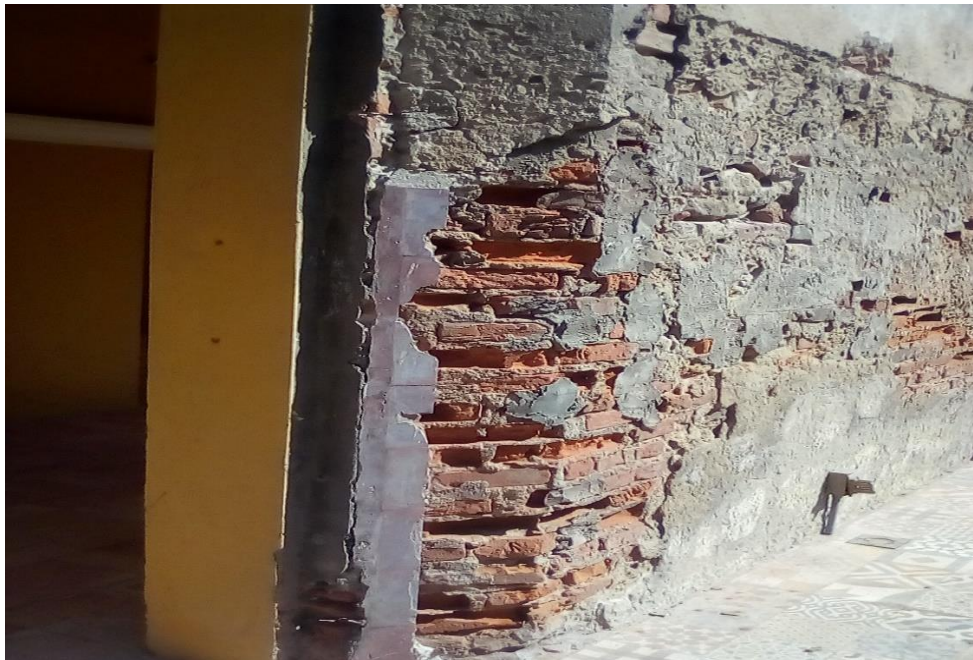
**Figura 29. Desprendimiento del empañetado en el muro**

Esto se debe más que todo a la acción de los vientos fuertes que atacan con mayor eficacia en los meses de diciembre y hasta el mes de abril lo que son los vientos alisios que permanentemente golpean dicha estructura y logran despedazar el empañetado desprendiéndolo del mismo muro (ver figura).

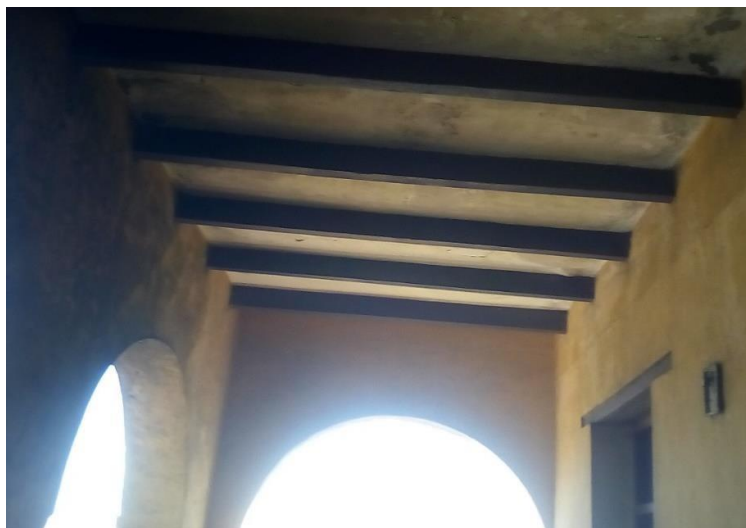
**Figura 31. Estado del cielo raso interno (parte inferior de la losa entrepiso)**

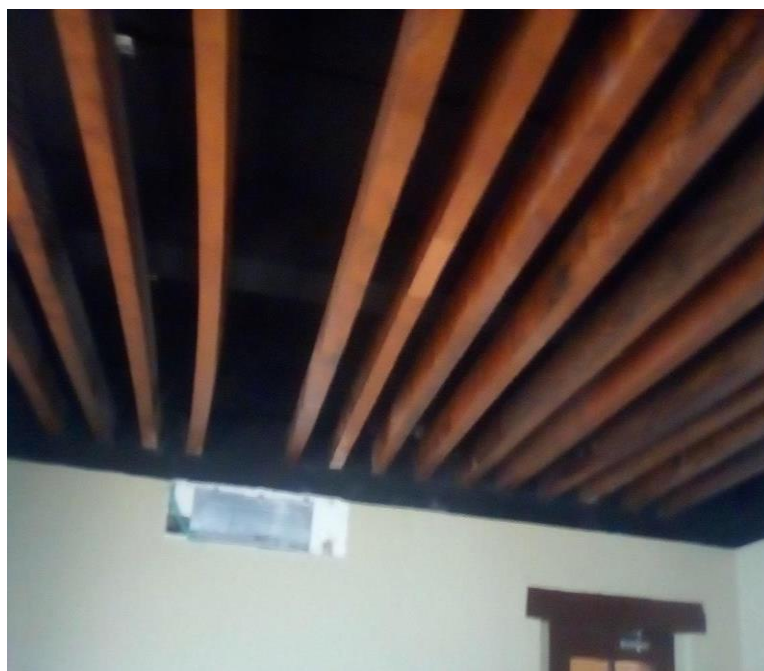
**Figura 32. estado de las viguetas de madera que conforman el cielo raso interno en uno de los salones comunitarios**

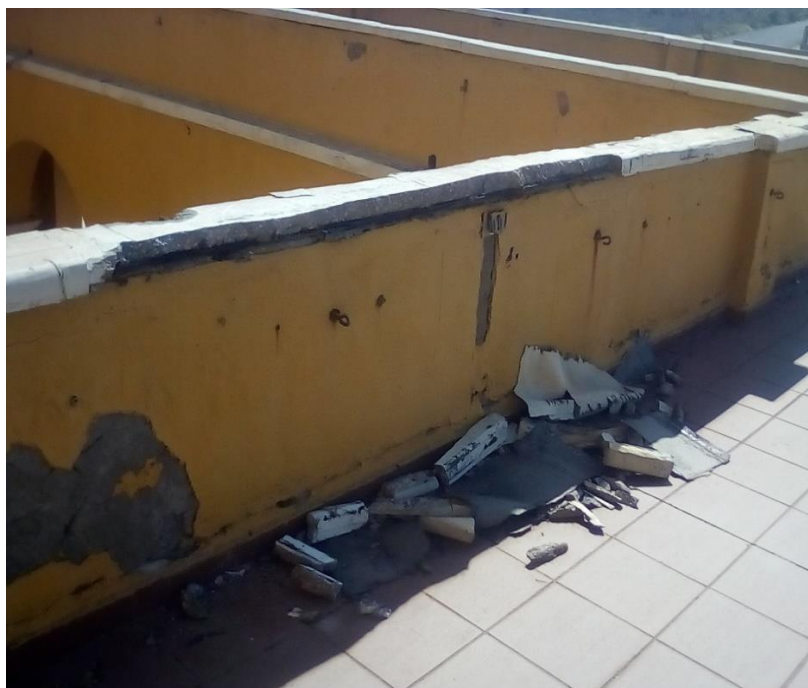
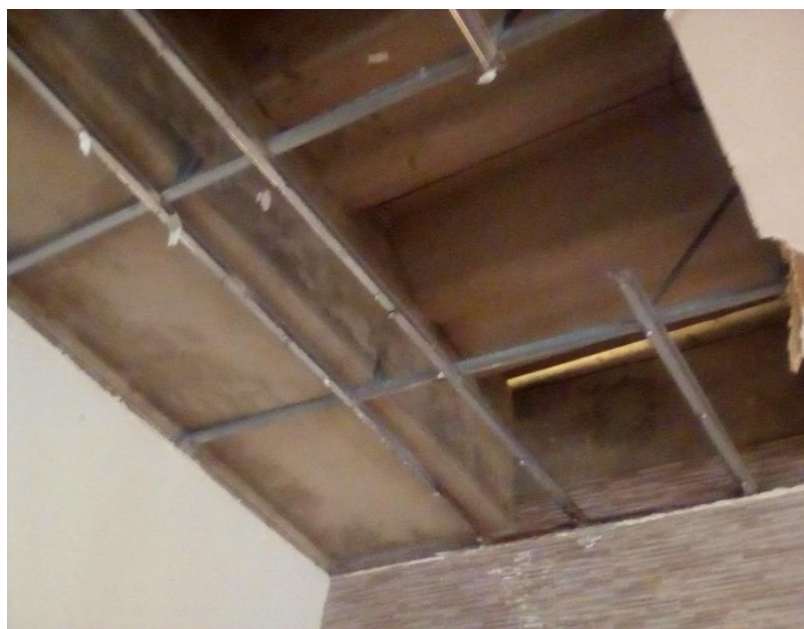
**Figura 33. Figura 7, Desprendimiento del concreto que conforma las alfajías por acción del viento fuerte y la salinidad**

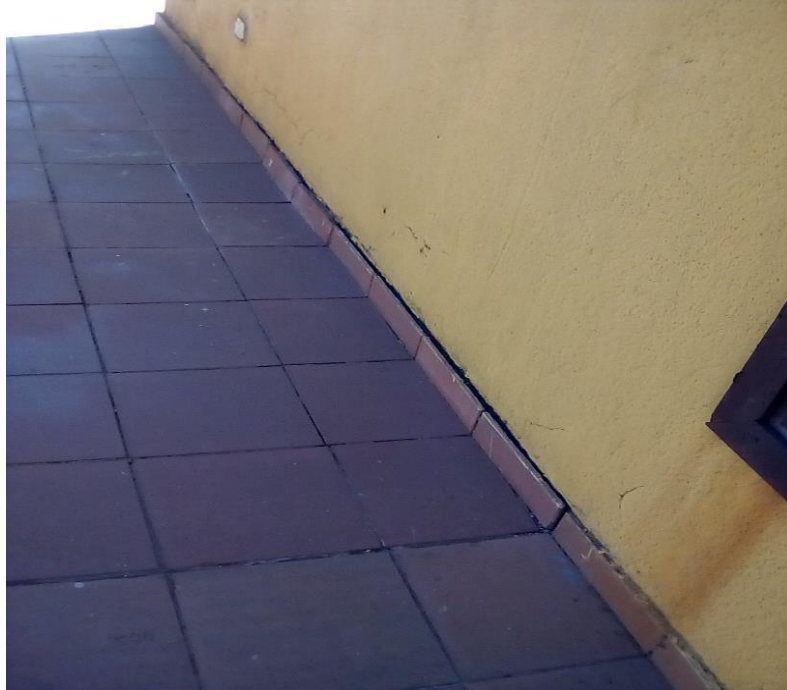
**Figura 35. Estado del piso que adorna la estructura del paciente (castillo de salgar), nótese el desprendimiento de las fachaletas que conforman el zócalo del piso**

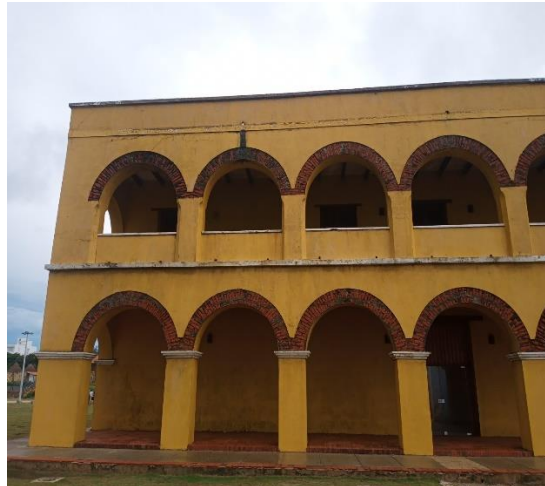
FOTOS-8 PISO FACHADA ACCESO NORTE

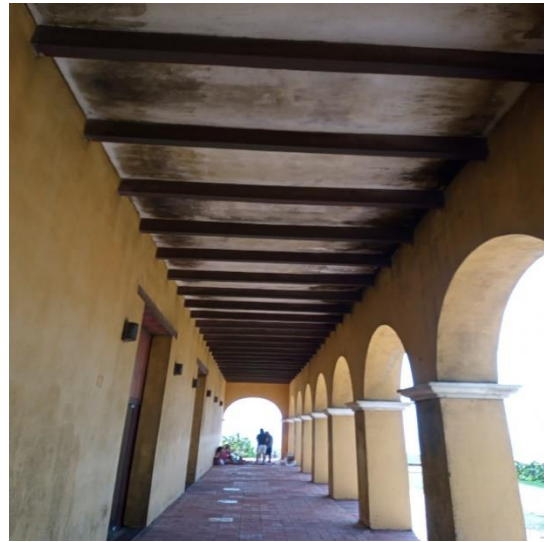
FOTOS-14 HUMRDAD BAJO 2º DE PLACA

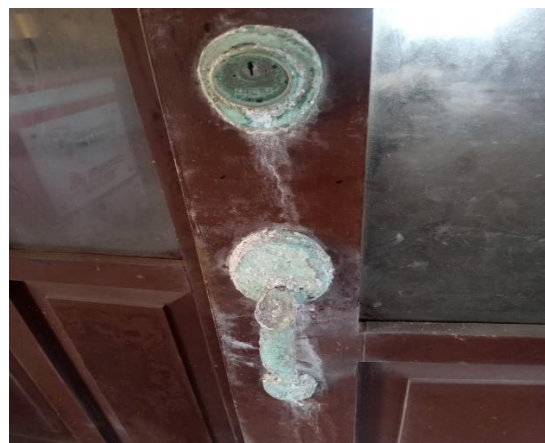
FOTOS-16 OXIDACION DE POMOS CERRADURA

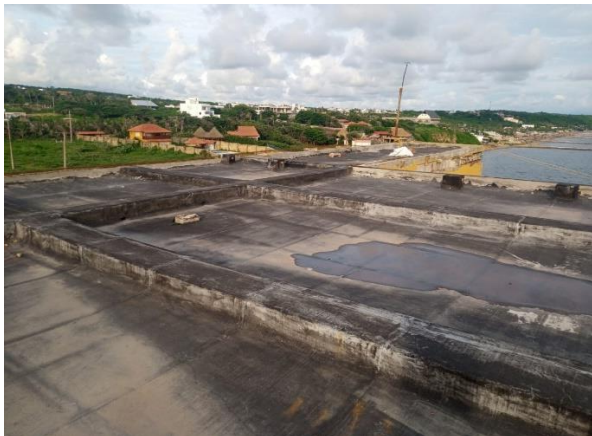
FOTOS-17 FILTRACIONES DE PLACA CUBIERTA

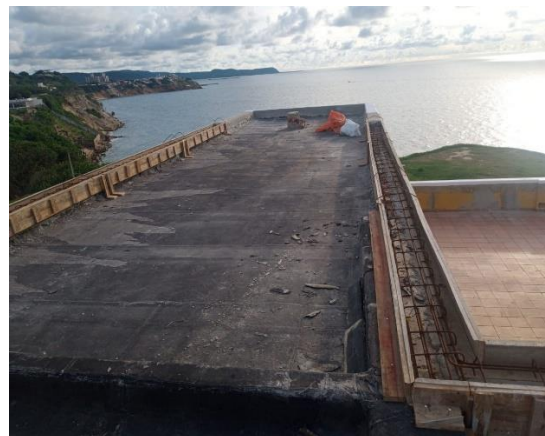
FOTO- 18 ALFAJIAS EN BORDES DE PLACA

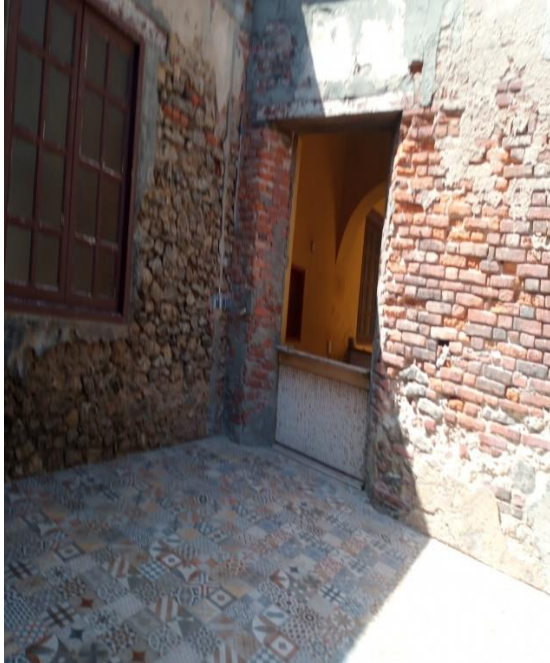
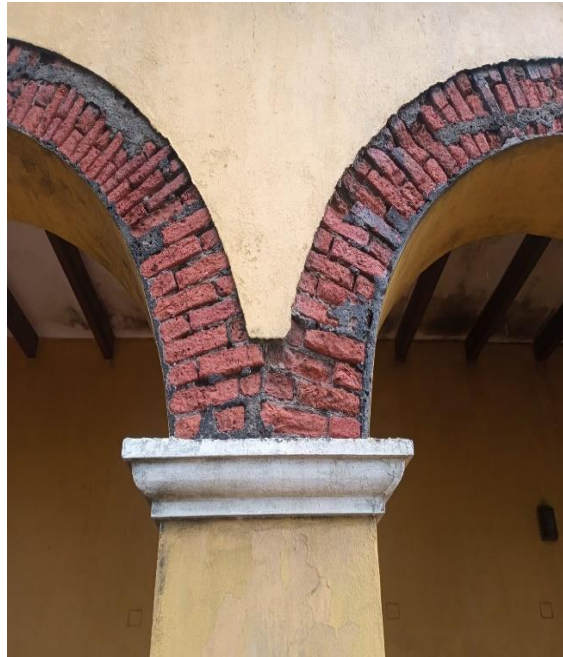
Imagen Propia – fachada Nororiental donde se observan las lesiones por ataques externos

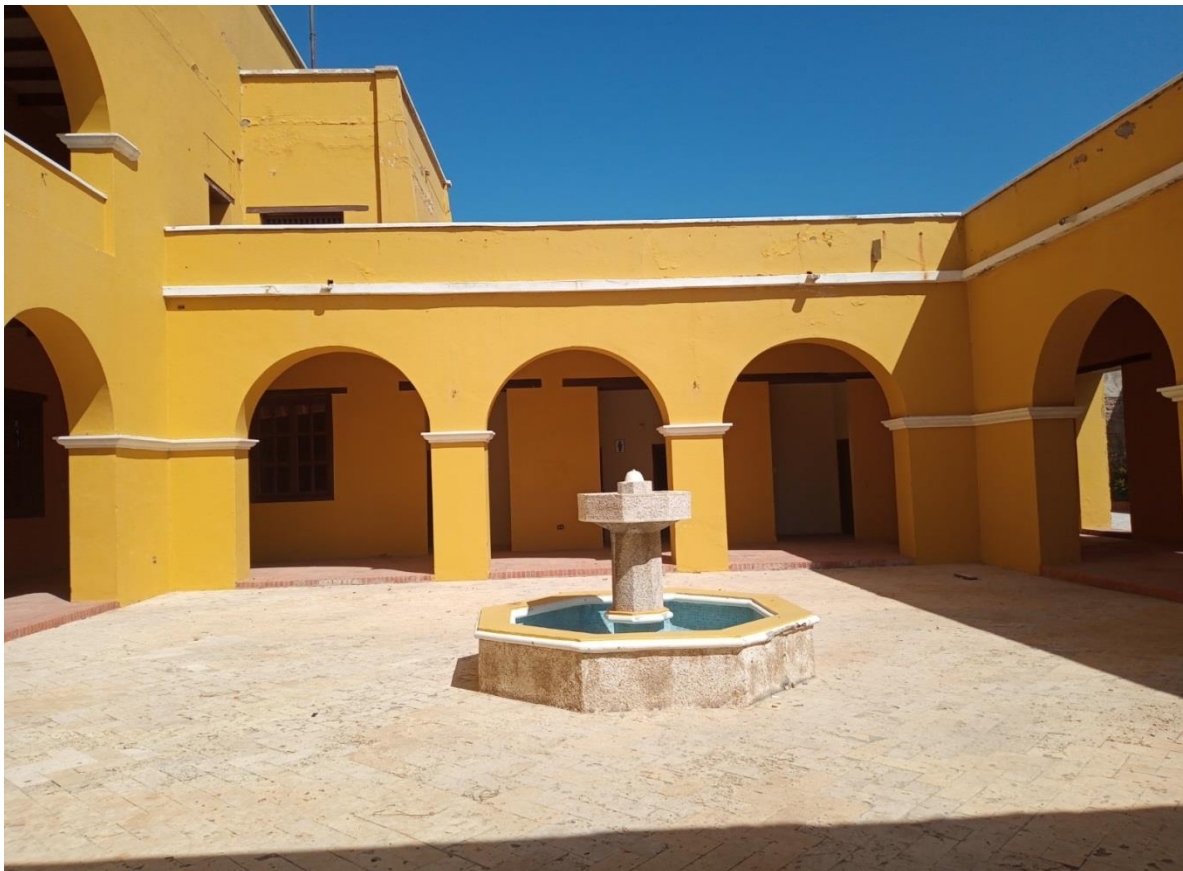
Imagen Propia – Vista de la fachada Norte de la Edificación con lesiones por humedad
