**Diagnóstico de seguridad vial del entorno comercial entre la calle 72 y la  
Diagonal 72 con carrera 101 de la localidad Engativá**

**Proyecto de grado para optar al título de ingeniero civil**

**Universidad Santo Tomás**

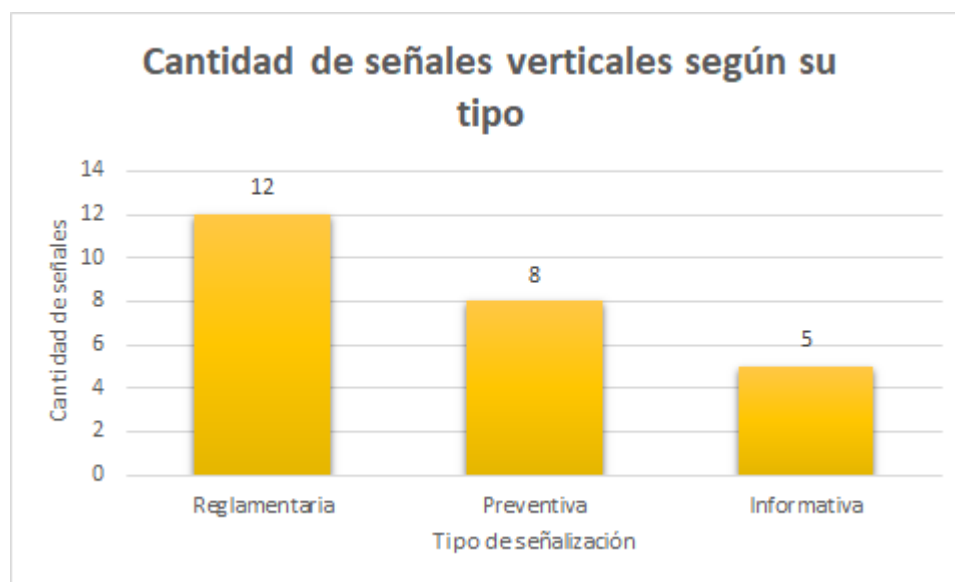
*Gráfico 7. Cantidad de señales de tránsito según su tipo*

Analizando el Gráfico 7, se puede deducir que la cantidad de señales de tránsito es regular, no es óptima ya que la cantidad de señales informativas y preventiva es muy poca con respecto a la señalización reglamentaria, lo que representa que el objetivo de las señales preventivas de

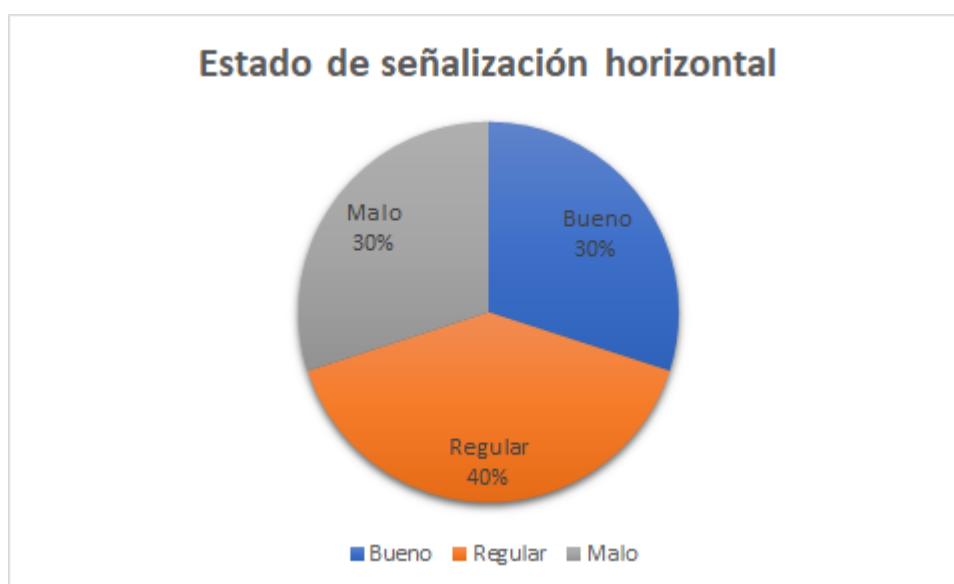
*Gráfico 8. Estado de la señalización horizontal de la zona en estudio*

Tabla 4, la señalización horizontal de la zona se encuentra en un estado regular, ya que las marcaciones en el pavimento se encuentran borrosas, esto se puede deber al constante tránsito de las vías. Por lo que se pueden presentar accidentes e imprudencias por parte de los conductores ya que la señalización no se encuentra en un estado óptimo.

Examinando el Gráfico 8, el cual representa el estado de las señales de tránsito horizontales de la zona, se puede afirmar que estas no se encuentran en un estado óptimo ya que prevalecen las señales en un estado regular, cómo se ha dicho anteriormente debido a la demarcación deteriorada.

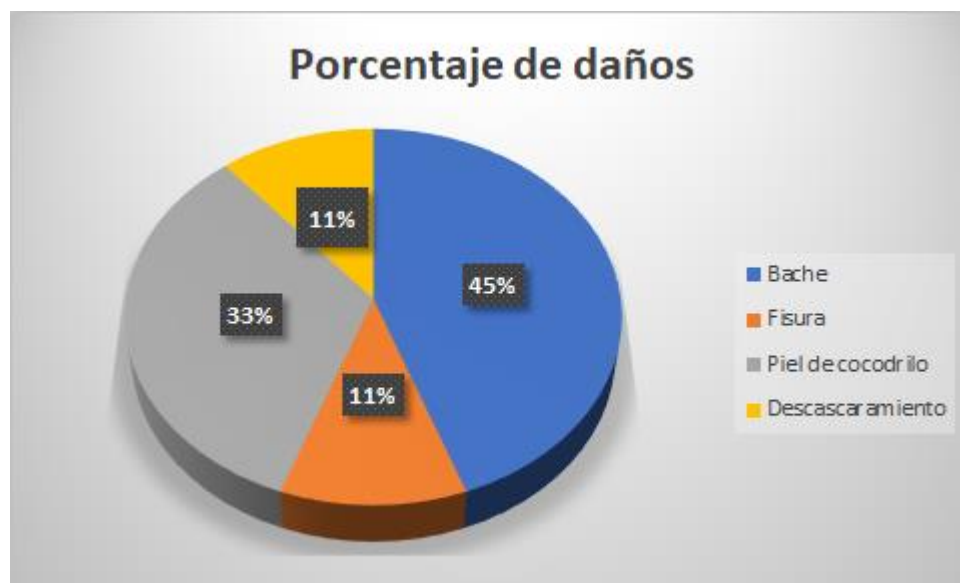
*Gráfico 9. Porcentaje de patologías en la zona de estudio*

Cómo se muestra en el Gráfico 9, se presentan mayor porcentaje de baches en la zona entre la calle 72 y la diagonal 72 con carrera 101, los cuales al tener el 45% de presencia en la zona,

En él (Manual para la Inspección Visual de Pavimentos Flexibles, 2006) se encuentran las causas por las que se presentan estos daños, donde teniendo en cuenta el tráfico que presenta la zona se produce una reducción de esfuerzos ocasionando deformaciones y la falla del pavimento, generando así los baches. En cuanto a la piel de cocodrilo, este daño es una serie de fisuras interconectadas generadas por la repetición de las cargas de tránsito.

Según el estudio de inspección realizado en las vías de la zona en estudio el nivel de severidad de la mayoría de los daños en el pavimento es alta-media según él (Manual para la Inspección Visual de Pavimentos Flexibles, 2006), lo que como consecuencia impide la normal circulación de los vehículos y peatones, ya que el conductor del vehículo al intentar evadir estas patologías superficiales puede realizar maniobras tales como salir repentinamente del carril que llevan, produciendo colisiones con el automóvil que transita el otro carril y aumentando la accidentalidad en la zona.

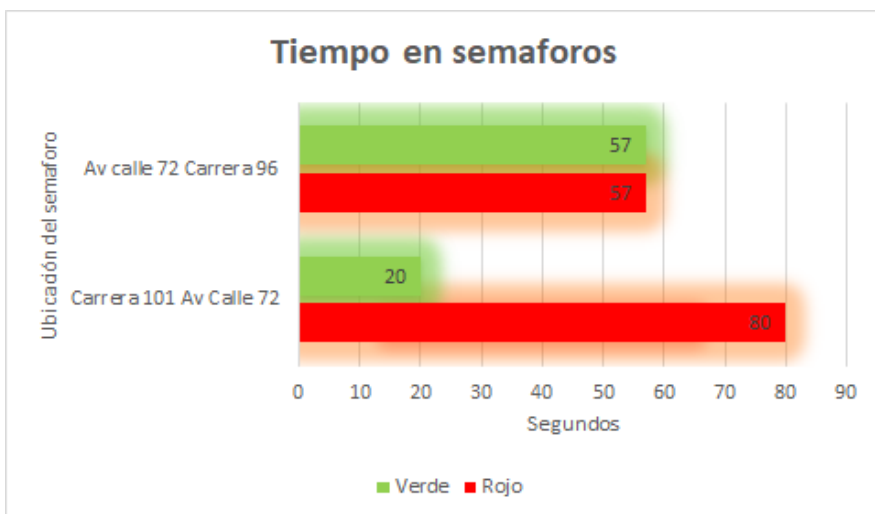
Gráfico 10. Tiempos de semaforización de los semáforos de la zona en estudio

Cómo se puede observar en la Imagen 3, en la zona de estudio existen actualmente dos semáforos, uno ubicado en la carrera 101 Av calle 72 y el otro en la Av Calle 72 Carrera 96. Se tomaron los tiempos en verde y en rojo de cada semáforo, para determinar el volumen de vehículos que se acumulan en esta zona, ya que en la actualidad uno de los semáforos presenta tiempo de espera muy alto, lo que provoca alta congestión de vehículos, concurrido y se aumenta el riesgo de choques, se obtuvieron los resultados en el Gráfico 10.

Para el factor más importante que se encontró a lo largo de este estudio y que no se había tenido en cuenta al comenzar este estudio, fue la semaforización específicamente en la carrera 101 con calle 72, que es la que genera los grandes embotellamientos en la zona, siendo estos embotellamientos los promotores de la imprudencia y posterior accidentalidad, al realizar el estudio en campo se pudo identificar varios factores que inciden en esta zona siendo muy notorio la deficiencia en los tiempos de verde y rojo del semáforo, esto se pudo analizar mejor al realizar el estudio del factor de la hora de máxima demanda para tomas de periodos de 15 minutos en una hora, evaluando así 2 días de la semana uno siendo entre semana y otro siendo fin de semana, así mismo una hora pico y una hora valle en los mismos días indicados, se pudo obtener que este factor de las 4 tomas dio superior al 0.50% lo cual indica que hay una deficiencia alta en los tiempos del
