Estudio Patológico del Edificio Álvaro Beltrán Pinzón, Universidad Industrial de Santander –  
Bucaramanga.

Especialización Patología de la Construcción

30 de Julio del 2024

Trabajo Profesional Integrado

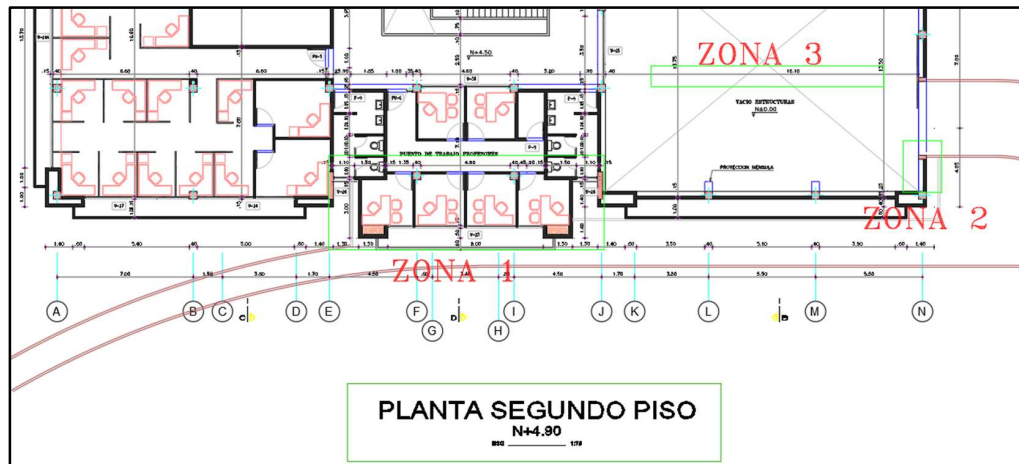
**Figura 19.** Zonas de estudio

Este estudio analizó y diagnosticó las principales lesiones mecánicas en el proyecto, como los agrietamientos en la zona uno de esta edificación (Figura 19).

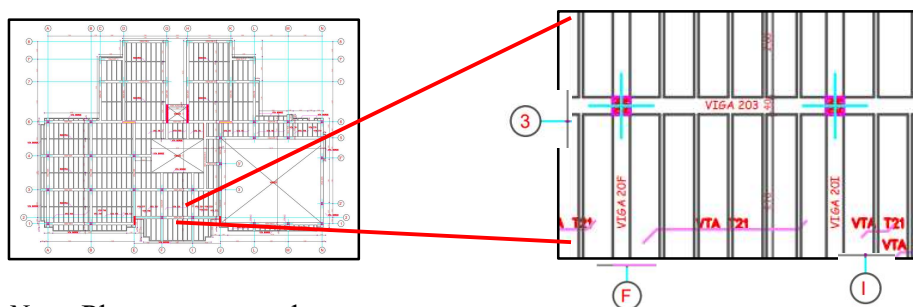
**Figura 30.** Localización del Ensayo de Ultrasonido

Con la aplicación de este ensayo, se determinó la calidad del concreto de las columnas colindantes con las vigas que presentan una mayor afectación por presencia de grietas. Por ello, se realizó el estudio de las columnas de los ejes F-3 e I-3 en el nivel tres.

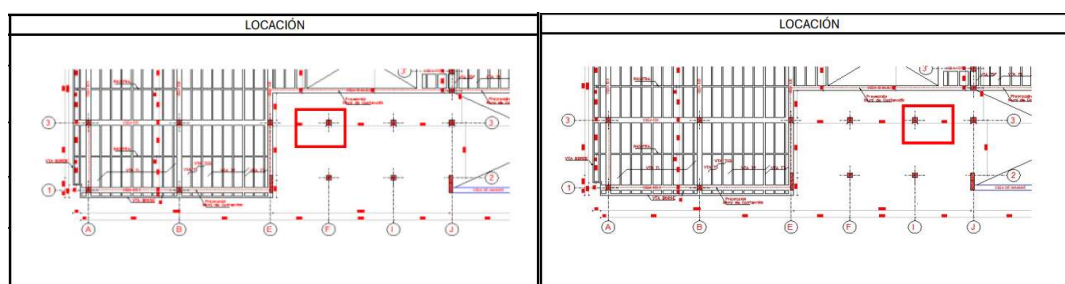
**Figura 31.** Localización de los elementos ensayos

Mediante la implementación de este ensayo se buscó obtener una estimación de la resistencia del concreto, el cual permitió calcular automáticamente la media, mediana, el valor del rebote (R). A continuación, se muestra la localización de la ubicación de la zona de aplicación de la estructura. La cual corresponde a las columnas F3 e I3.
