**UNIVERSIDAD SANTO TOMÁS DE COLOMBIA**

**DOCUMENTO DE INVESTIGACIÓN**

**“DIAGNÓSTICO Y ANÁLISIS DE LAS PATOLOGÍAS PRESENTES EN EL BLOQUE  
CENTRAL DE LA PLAZA DE LA 28 DE LA CIUDAD DE IBAGUÉ – TOLIMA”.**

**PROGRAMA: ESPECIALIZACIÓN EN PATOLOGÍA DE LA CONSTRUCCIÓN**

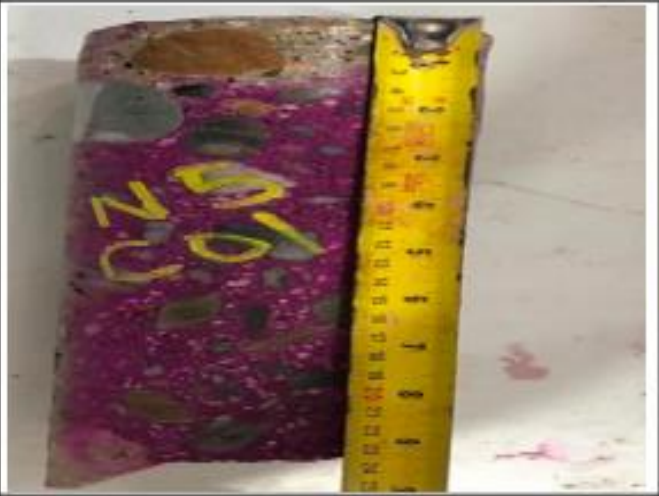
| | | Frente de carbonatación | (mm) <u>3,5</u> |
