## DESARROLLO DE UNA GUÍA DE INSPECCIÓN TÉCNICA BASADA EN EL ANÁLISIS DE PATOLOGÍAS ESTRUCTURALES DE 18 PUENTES METÁLICOS MODULARES SEMIPERMANENTES (PMMS) DEL EJÉRCITO NACIONAL – VIGENCIA 2025

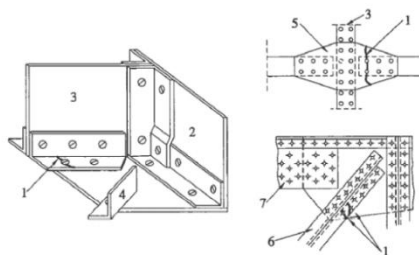
**Figura 1**

*Grietas de Fatiga en puentes de acero remachados.*

*Nota.* Posible ubicación de grietas de fatiga en puente de acero, remachados. 1-grietas de fatiga, 2-viga principal, 3-viga travesaño, 4- arriostramientos, 5- cubreplaca, 6- diagonal, 7- cordón superior.

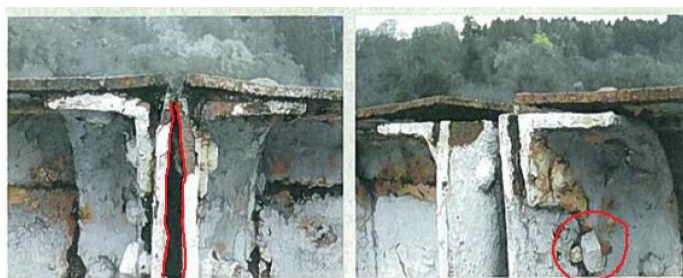
**Figura 3**

*Unión remachada deteriorada.*

*Nota.* Izquierda, placas deformadas por esfuerzos inducidos por productos de la corrosión. B) Remache fracturado por la presión de rotura. Tomado de (Tilly et al., 2008)
