**PASANTIA “REHABILITACION DE LA MALLA VIAL DE LA CIUDAD DE TUNJA  
CON LA MODALIDAD DE PARCHEO Y SELLO ASFALTICO, ETAPA 2”**

**UNIVERSIDAD SANTO TOMAS  
FACULTAD DE INGENIERIA CIVIL**

**TRABAJO DE GRADO EN LA MODALIDAD DE PASANTÍA COMO REQUISITO  
PARA OPTAR AL TITULO DE INGENIRO CIVIL**

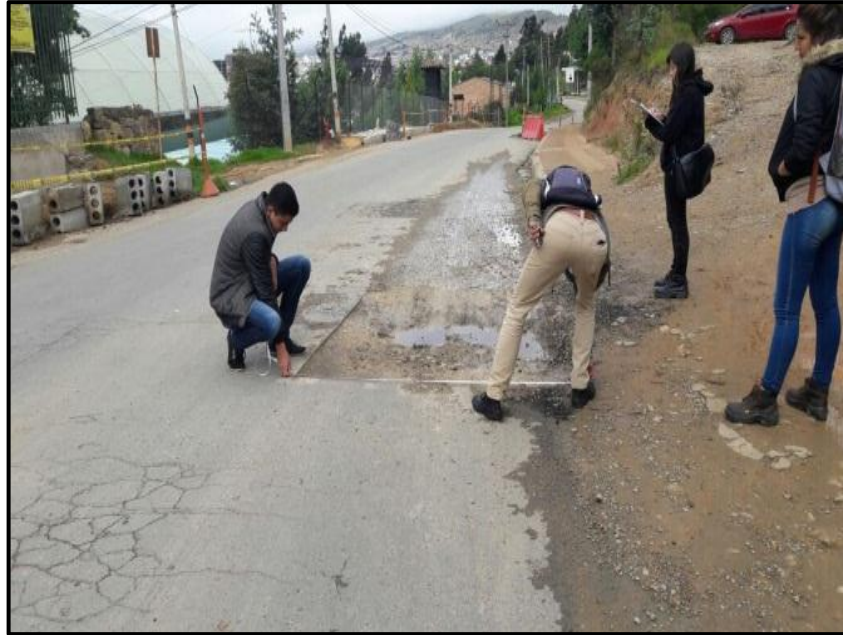
Imagen 4. Toma de **medidas**

Se hace el registro de las medidas de cada caja a la cual se le realizó una rehabilitación como lo podemos observar en la imagen 4, se inspeccionaban una vez estas eran excavadas mirando hasta qué punto la estructura del pavimento se veía afectada, tomando la medida de los espesores de sub-base, base y mezcla asfáltica.

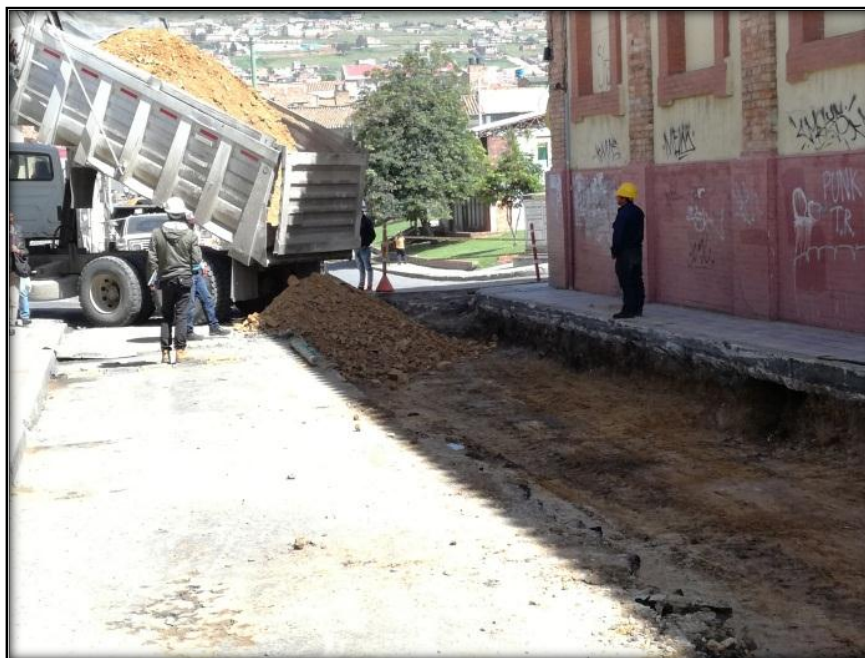
Imagen 6. Afirmado Barrio las Nieves

El material se dispondrá en la caja a realizar como se observa en la imagen 6, luego se extenderá de una forma uniforme, donde será verificada su homogeneidad. En caso de que sea necesario humedecer o airear el material para lograr la humedad de compactación, el Constructor empleará el equipo adecuado y aprobado, de manera que no perjudique la capa subyacente y deje una humedad pareja en el material. Éste, después de humedecido o aireado, se extenderá en una capa de grosor semejante que permita obtener el espesor y grado de compactación exigidos.<sup>6</sup>

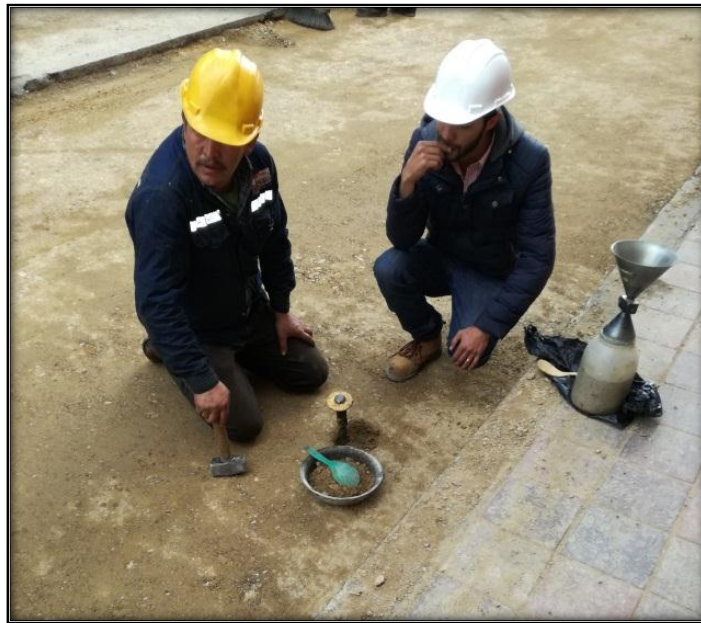
Imagen 9. Toma de muestras para ensayos de laboratorio en la calle 25 entre carreras 8 y 9. Ensayo cono de arena.

Esta actividad consiste en la extensión, conformación y compactación de material de base granular, se debe extender sobre la sub-base granular, la cual antes debió ser compactada. Se realizaron ensayos del material los cuales se tomaban en campo como se puede observar en la imagen 9. Realizando el ensayo de cono de arena el cual nos permite medir la densidad que presenta el material de base granular.

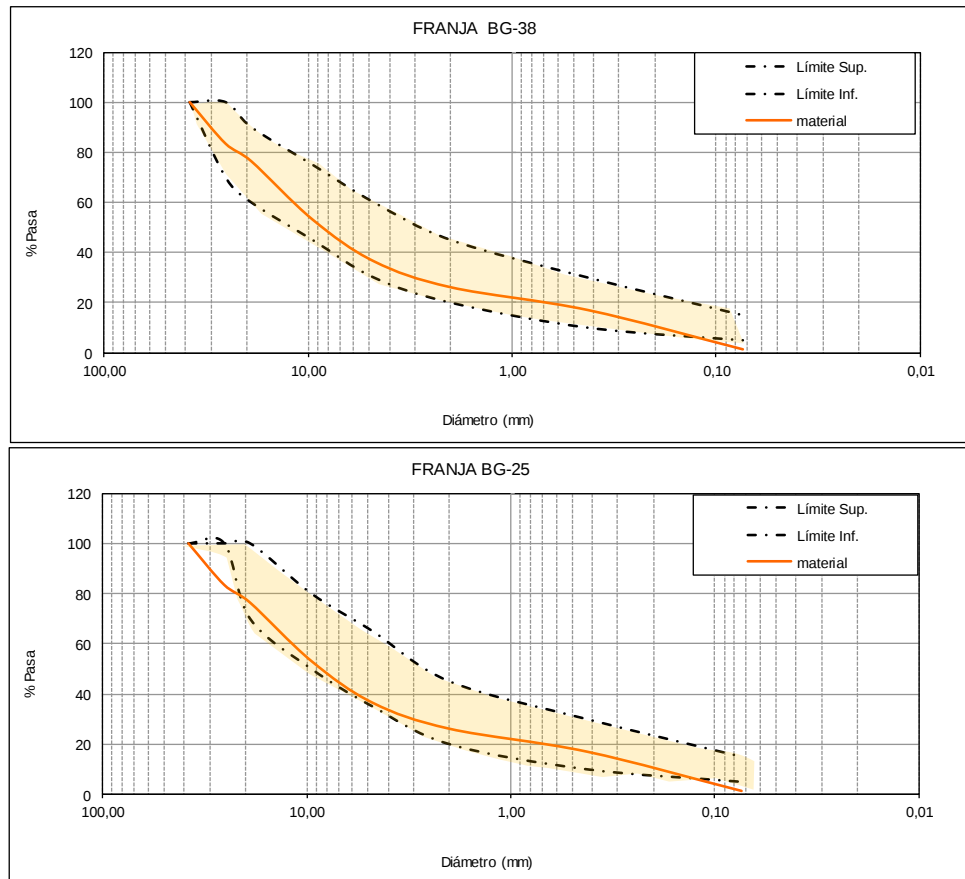
Imagen 10. Análisis granulométrico por tamizado de la base granular

Los agregados para la construcción de la base granular deberán satisfacer los requisitos de calidad indicados en la Tabla 330 - 2. Del artículo 330 de las especificaciones del Invias. Para dar cumplimiento con lo exigido por la especificación se realizan varios ensayos de laboratorio como lo son límites de atterberg INV e-125-126 imagen 11 y análisis granulométrico por tamizado como se pueden observar en la imagen 10 donde evidenciamos que la banda granulométrica cumple con los requisitos exigidos por las especificaciones del Invias.

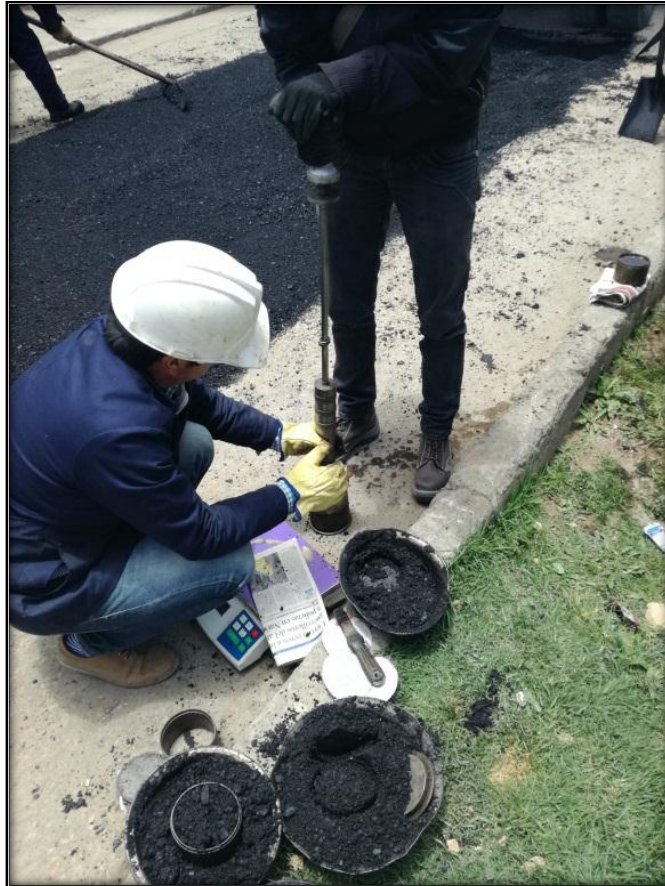
Imagen 12. Toma de briquetas mezcla asfáltica en el barrio Cooservicios

La mezcla asfáltica se aplica en caliente debido a que este tiene como finalidad ser un material impermeable y cohesivo, el tipo de mezcla que se utilizó fue MDC-19. Para tener un control de los agregados que se utilizaron en la preparación de la mezcla, se tomaron briquetas en campo como se puede observar en la imagen 12, cada briketa se le realizaron 75 golpes por ambas caras y la mezcla asfáltica fue tomada de campo, las cuales luego serían llevadas al laboratorio para realizar sus respectivos ensayos requeridos por la norma.

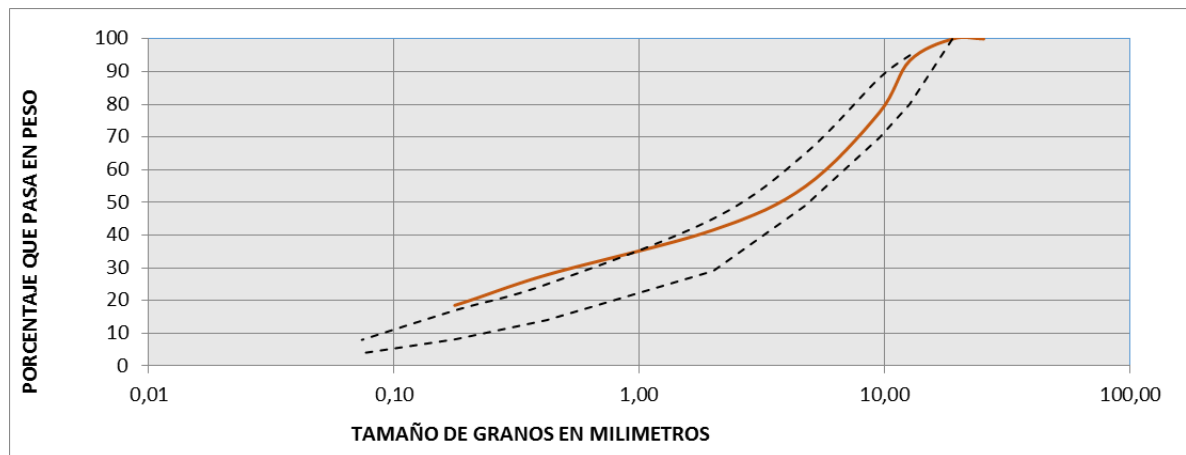
Imagen 13. Banda granulométrica. Tipo de mezcla mdc-19 tomada en el barrio Cooservicios

Para cumplir todo lo descrito por las especificaciones generales del invias se realizaron los ensayos de análisis granulométrico por tamizado inv e-123 -13 como se observa en la imagen 13, donde podemos evidenciar que se presentan mayor cantidad de finos lo que provoca que la curva salga de la banda granulométrica.

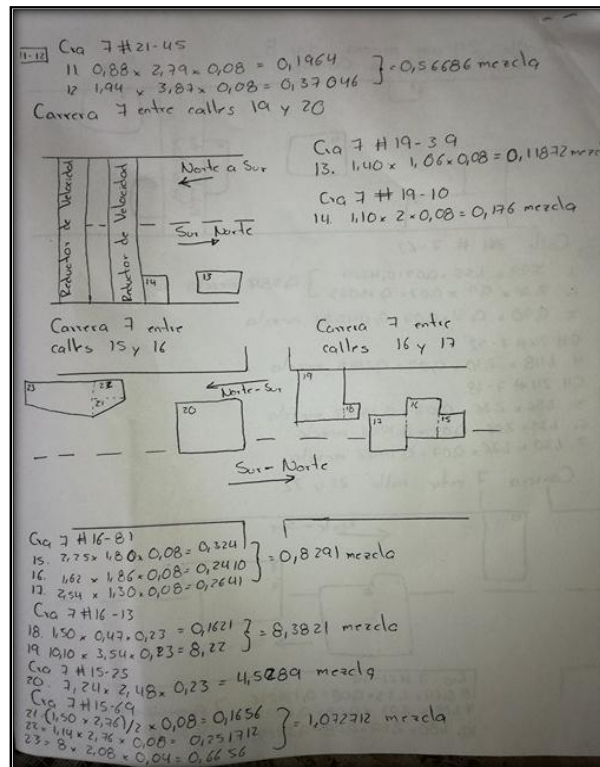
Imagen 17. Bitácora realizada en campo

Estos informes se realizan en campo los cuales deben llevar las medidas de cada rehabilitación que se realice, especificando la dirección y la cantidad de material de afirmado, sub-base, base y mezcla asfáltica que sea necesaria. Se realiza un bosquejo en el cual van el dibujo de la vía y el de las rehabilitaciones, especificando en que carril se encontraba como se puede observar en la imagen 17.

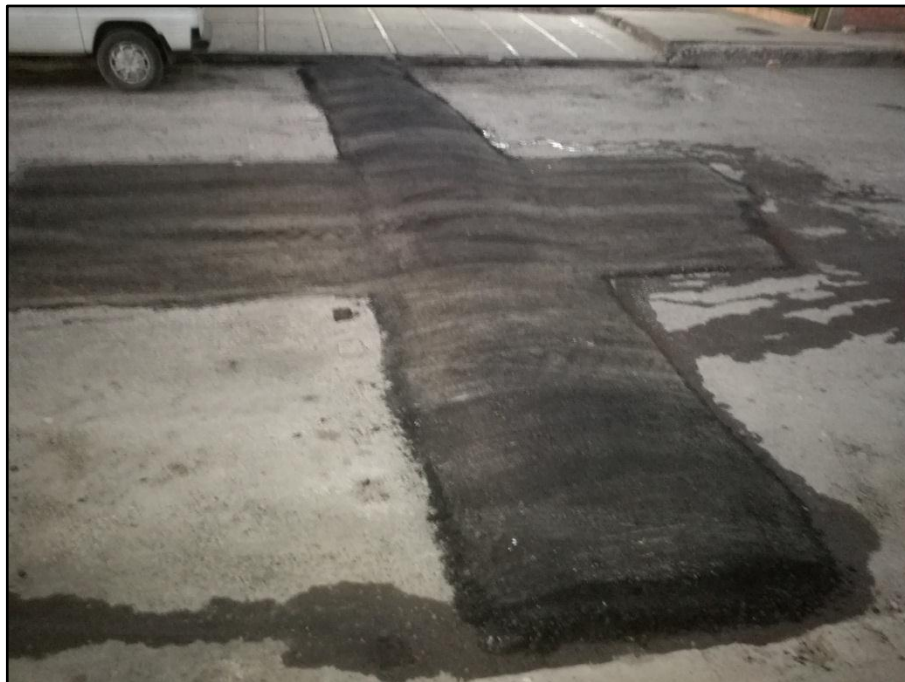
Imagen 21. Reductor de velocidad barrio Cooservicios.

La realización de reductores de velocidad en asfalto como se puede observar en la imagen 21, los cuales generan más seguridad al peatón obligando a reducir la velocidad de los vehículos. Cambiando los reductores plásticos los cuales no generaban confianza a la comunidad ya que los vehículos transitaban a una gran velocidad y generaban accidentes que involucraban la integridad física de las personas.
