**Estudio Patológico del Proyecto San Carlos  
en el Municipio de Soacha Cundinamarca**

Universidad Santo Tomás  
Vicerrectoría de Universidad Abierta y a Distancia  
Especialización Patología de la Construcción  
Bogotá D. C.  
Agosto De 2022

The following pathology study was carried out for the multi-family project SAN CARLOS, which is located in Carrera 8 east with street 9 super block 2, municipality of Soacha Cundinamarca; which involves the construction of 12 towers of six (6) floors, common areas, communal hall, porter, storage tank and substation electricity, 73 communal parking lots and 19 visitor parking lots. From floor 1 to roof concrete screens and masonry walls will be built loaded with grouting molten dovelas, reinforced with rods as vertical reinforcement overlapped floor by floor, in the butts and internally in each structural unit. There is a height between plates from floor one (1) to floor five (6) of 2.40 m.

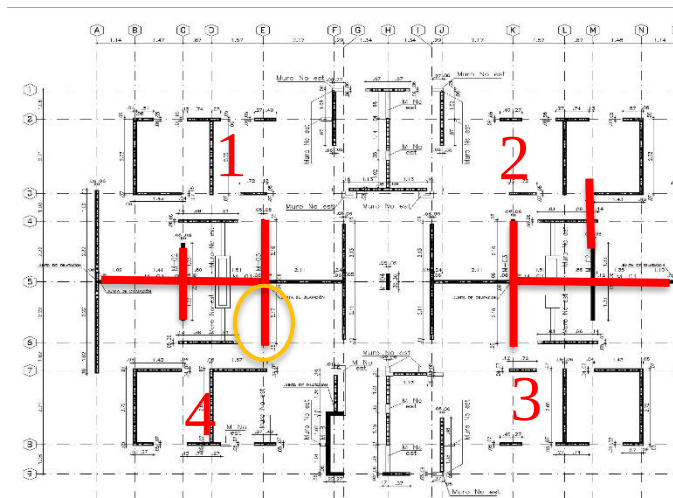
**Localización:** Muros concreto piso 5 torre 6

**Tipo de material:** Concreto reforzado de 21 MPa (210 kgf/cm<sup>2</sup>) = 3.000 psi

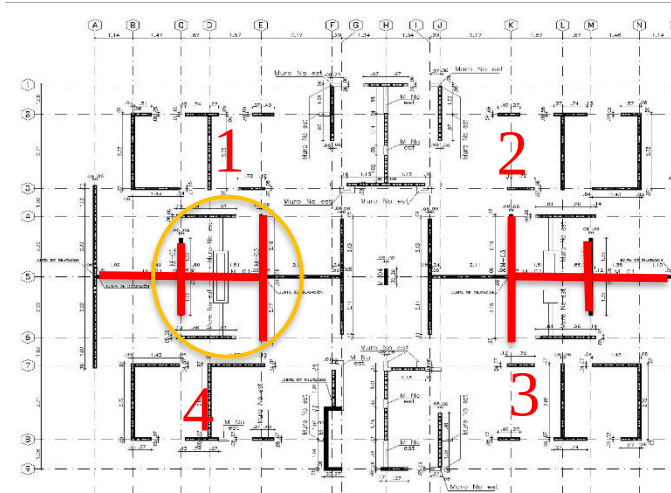
**Localización:** Muros concreto piso 5 torre 6

**Tipo de material:** Concreto reforzado de 21 MPa (210 kgf/cm<sup>2</sup>) = 3.000 psi

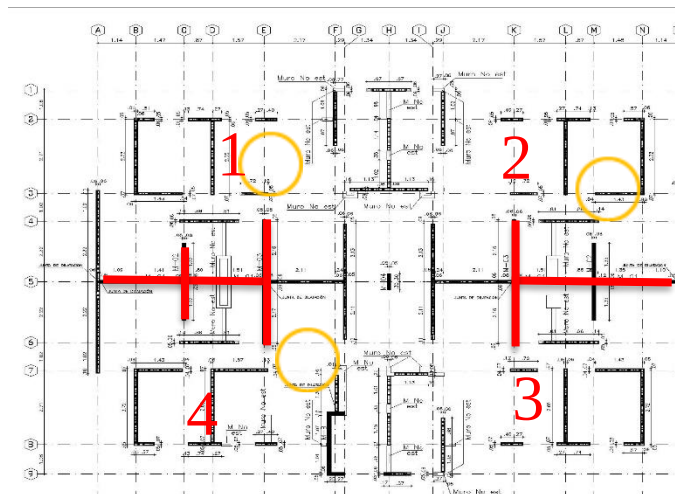
**Localización:** Muros concreto piso 5 torre 6

**Tipo de material:** Concreto reforzado de 21 MPa ( $210 \text{ kgf/cm}^2$ ) = 3.000 psi

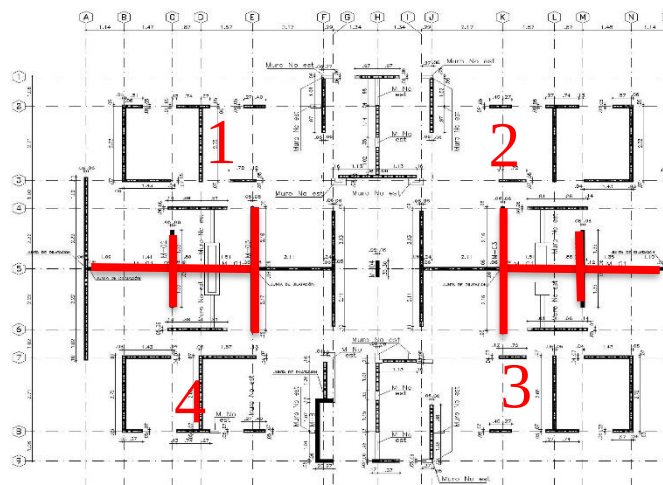
**Localización:** Muros concreto piso 5 torre 6

**Tipo de material:** Concreto reforzado de 21 MPa (210 kgf/cm<sup>2</sup>) = 3.000 psi

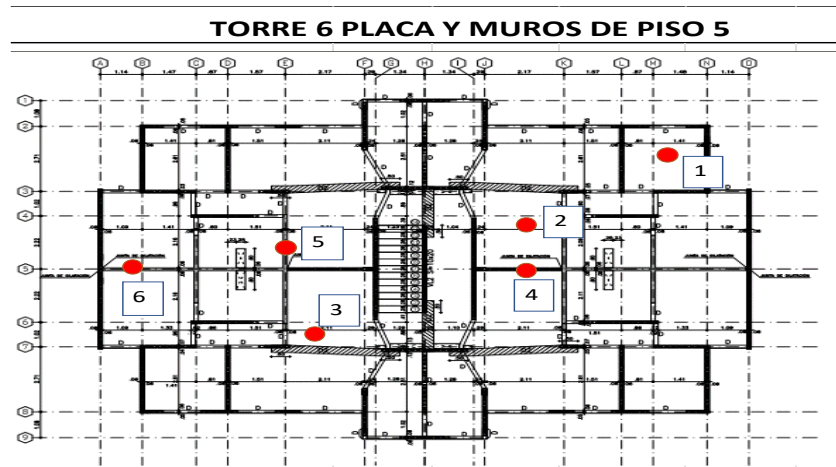
**Localización:** Muros concreto piso 5 torre 6

**Tipo de material:** Concreto reforzado de 21 MPa (210 kgf/cm<sup>2</sup>) = 3.000 psi

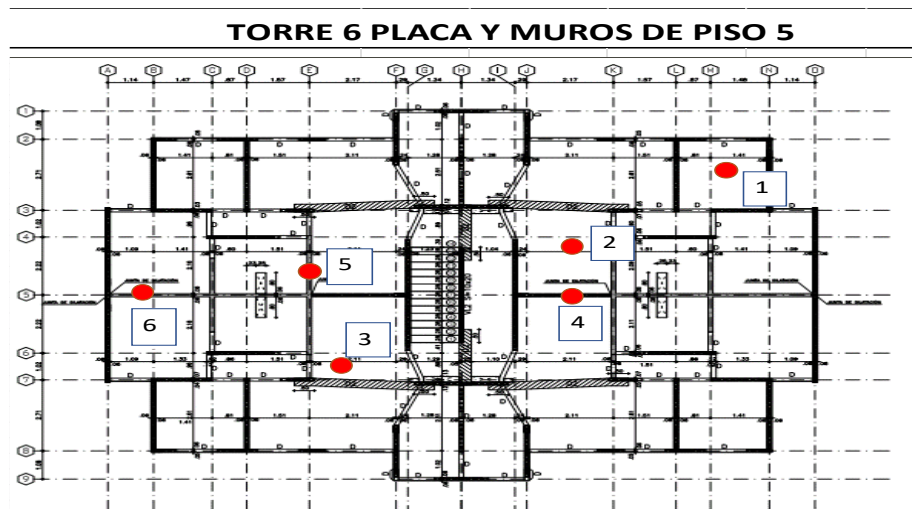
## 7.6 Ficha 6

**Acción:** Carácter Mecánico**Identificación:** Materiales**Localización:** Muros concreto piso 5 torre 6**Tipo de material:** Concreto reforzado de 21 MPa (210 kgf/cm<sup>2</sup>) = 3.000 psi

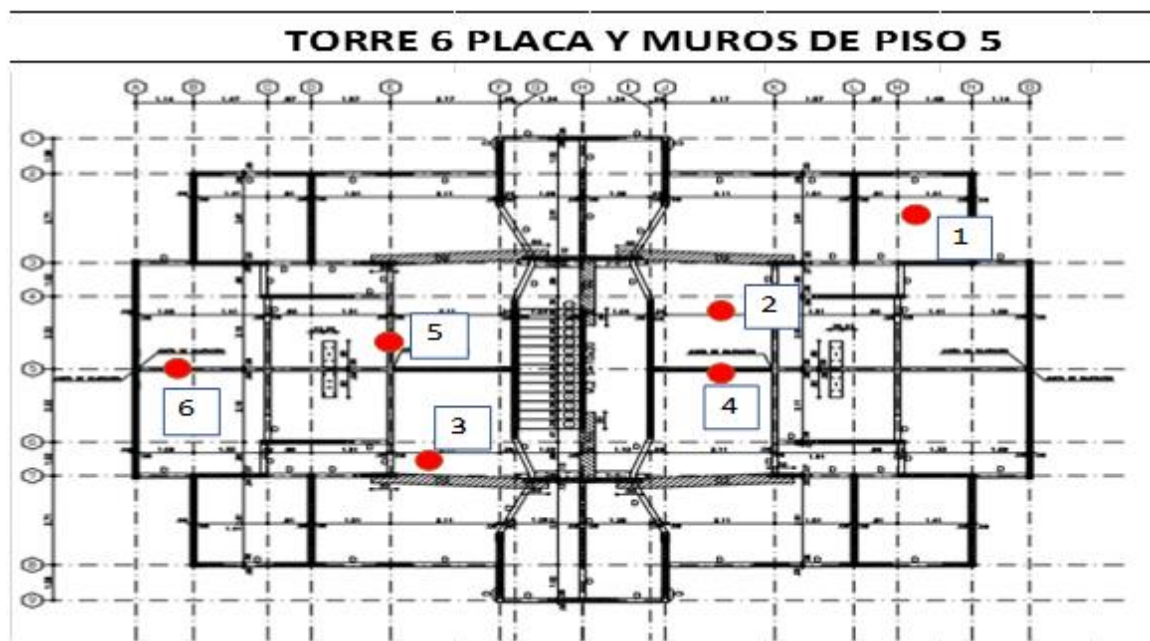
*Figura 9 Localización de ensayos realizados de extracción de núcleos y esclerómetro*

Para el estudio base se tomó y se asilo unas de las torres del proyecto para adelantar el estudio y posible intervención de paciente, para el caso de estudio se tomó como referencia la torre 6 del proyecto que presenta resistencias bajas en las placa y muros donde se presenta a continuación los resultados obtenidos de los ensayos de concretos 7 y 28 días.
