UNIVERSIDAD SANTO TOMAS  
PRIMER CLAUSTRO UNIVERSITARIO DE COLOMBIA

**ESTUDIO PATOLÓGICO Y DE VULNERABILIDAD DE LA  
VIVIENDA EDUARD PAULUS UBICADO EN LA CARRERA 16 N° 4-  
07 BARRIO SAN VICENTE DEL MUNICIPIO DE CIRCASIA**

**ESPECIALIZACION PATOLOGIA DE LA CONSTRUCCIÓN**  
**CAU ARMENIA**

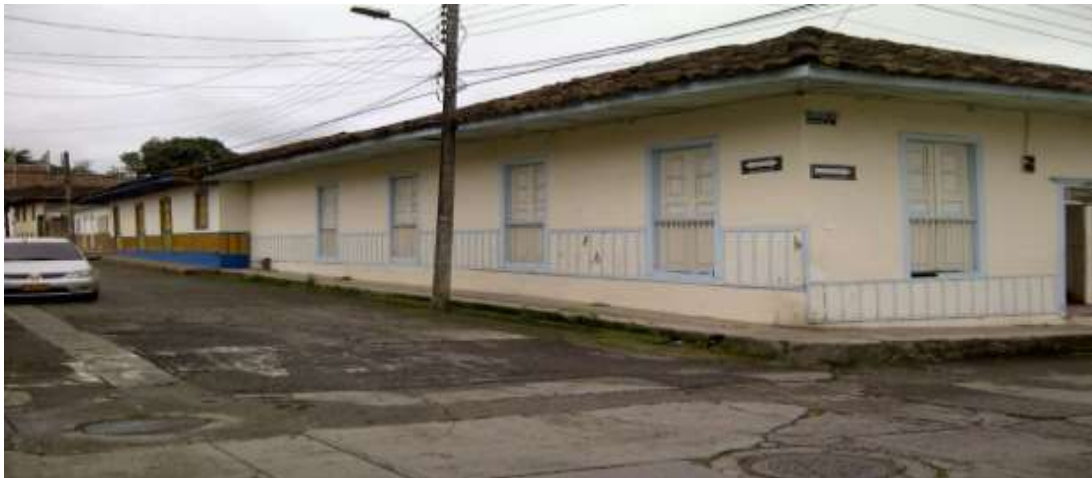
**Ilustración 12 Fachada original de la casa Eduard Paulus en el municipio de Circasia.**

- La madera usada para la construcción de la casa Eduard Paulus presentaba problemas de humedad y desgaste por insectos (termitas o comején).
- La fachada de la vivienda no presenta daños estructurales, sin embargo es necesaria la intervención arquitectónica para mejorar su aspecto físico.

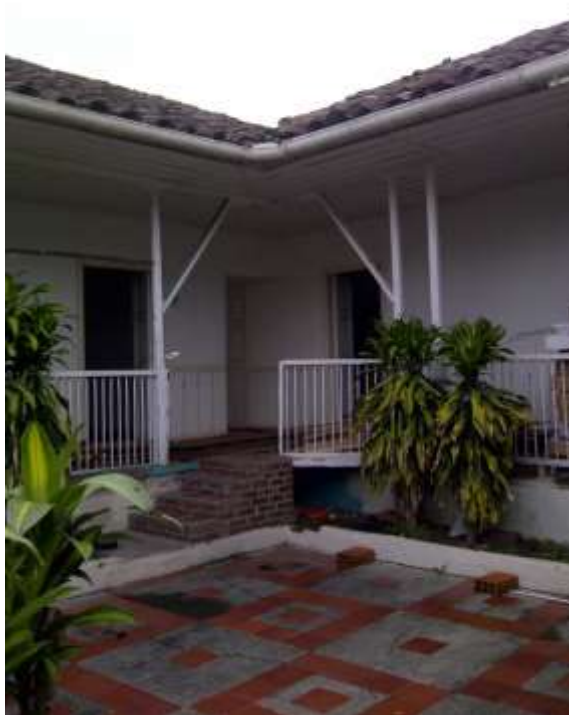
**Ilustración 14 Vista interna de la casa Eduard Paulus.**

La cubierta en teja de barro que descansa sobre una estructura de madera está bastante deteriorada, algunas tejas se encuentran partidas y la gran mayoría muy afectadas por hongos y moho debido a humedad y lluvias normales. Los muros en bahareque tienen un nivel más leve de daño, sin embargo algunos presentan huecos y hundimientos, los pisos en madera se encuentran levantados debido a su larga edad, el color está muy desgastado y algunas láminas de madera están a punto de partirse. Las redes eléctricas se encuentran en pésimo estado, pues han sido intervenidas sin ningún estudio previo, se aprecian añadiduras en el cableado y espesores de cableado diferentes. El sistema sanitario se encuentra completamente obsoleto, se observaron fugas sanitarias que han generado los asentamientos de la edificación y, el sistema de agua a presión es defectuoso y poco funcional.
