Estudio Patológico Vivienda Chapinero Neiva Huila

Especialización en Patología de la Construcción Colombia

PROYECTO DE GRADO: Estudio Patológico Vivienda Chapinero Neiva- Huila

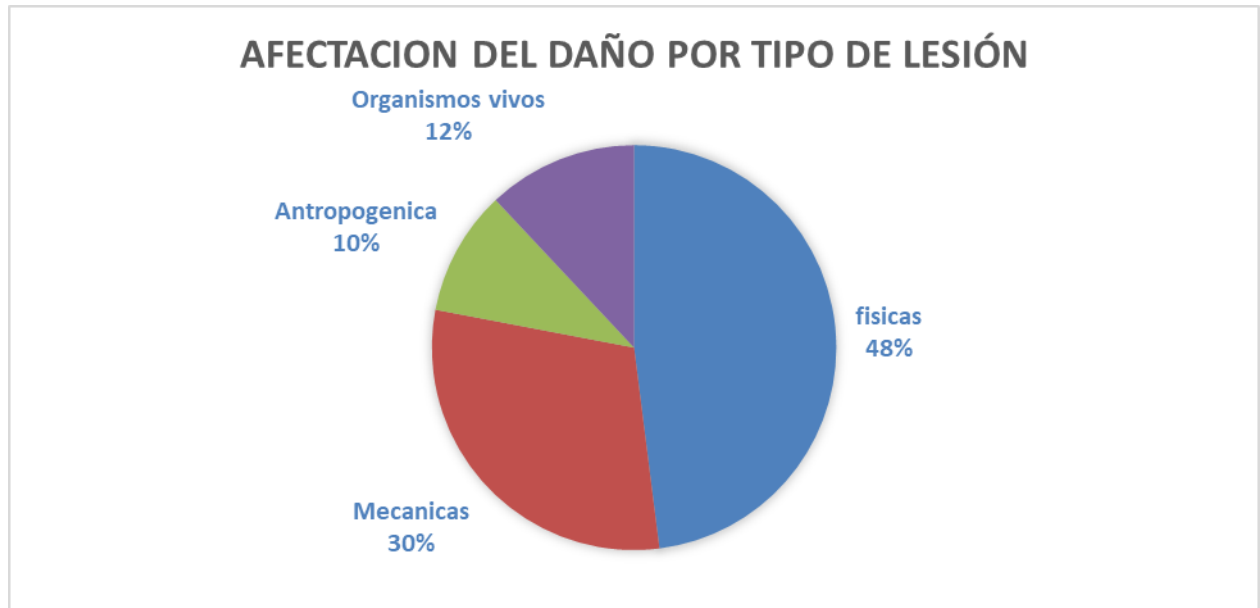
Gráfica 2 - Porcentaje de afectación por tipo de lesiones. Fuente: Autores.

La grafica representa la mayor afectación de la vivienda chapinero en Neiva Huila, que corresponde al 48% de lesiones tipo físicas

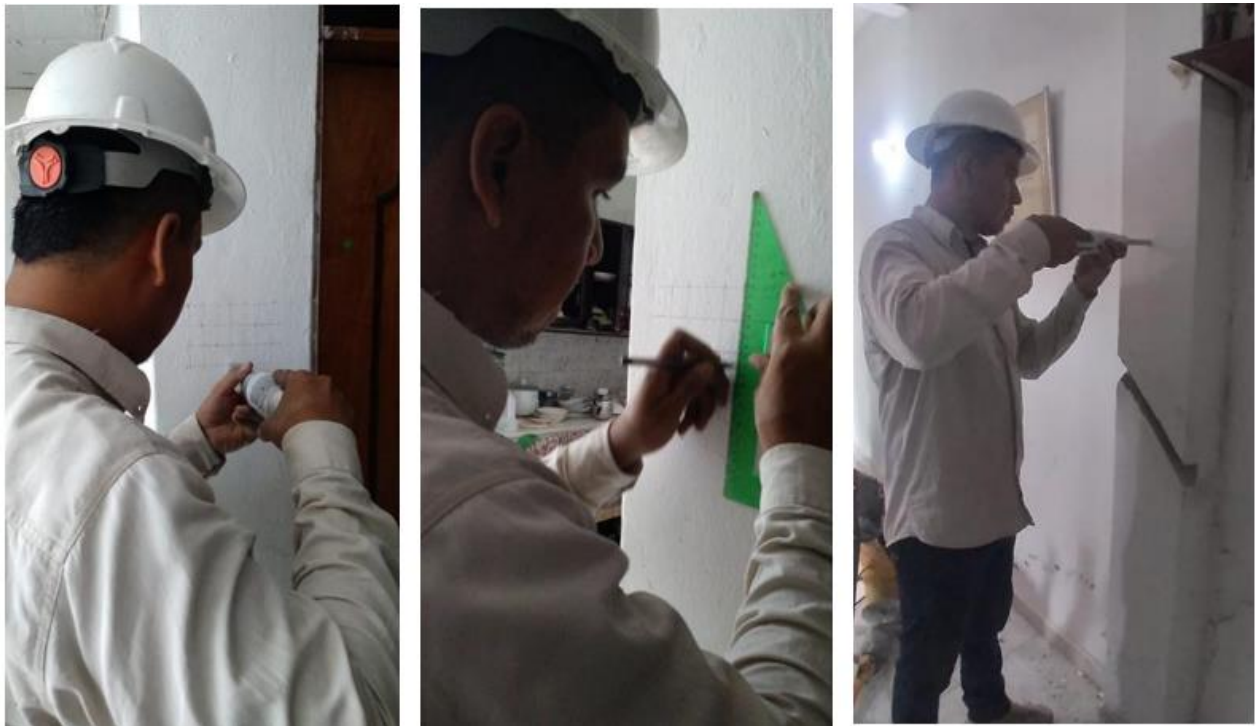
Ilustración 25 - Toma de muestra de esclerometría en elementos estructurales. Fuente: ESSUING, 2024

Procedimiento: Para la realización de las muestras de esclerometría se realizó muestra entre el bloque B, columna Eje 1-1 con dimensiones 25 x 25 donde el equipo nos arroja el siguiente resultado, En la superficie del concreto que se va a evaluar se debe limpiar con piedra abrasiva y marcar con 10 puntos de prueba donde se coloca el esclerómetro en forma perpendicular y se ejerce una pequeña presión para permitir que el embolo se libere y se deja que se extienda hasta alcanzar su máxima extensión, eliminando la presión sobre el martillo, cuidando siempre que se conserve la perpendicularidad y que la presión sea uniforme hasta que la masa interna del martillo golpee la superficie del concreto. Después del impacto se oprime el botón pulsador y se toma la lectura en la ventana de la escala graduada, registrando el índice de rebote, medido en 10 a 100, con dos cifras significativas.

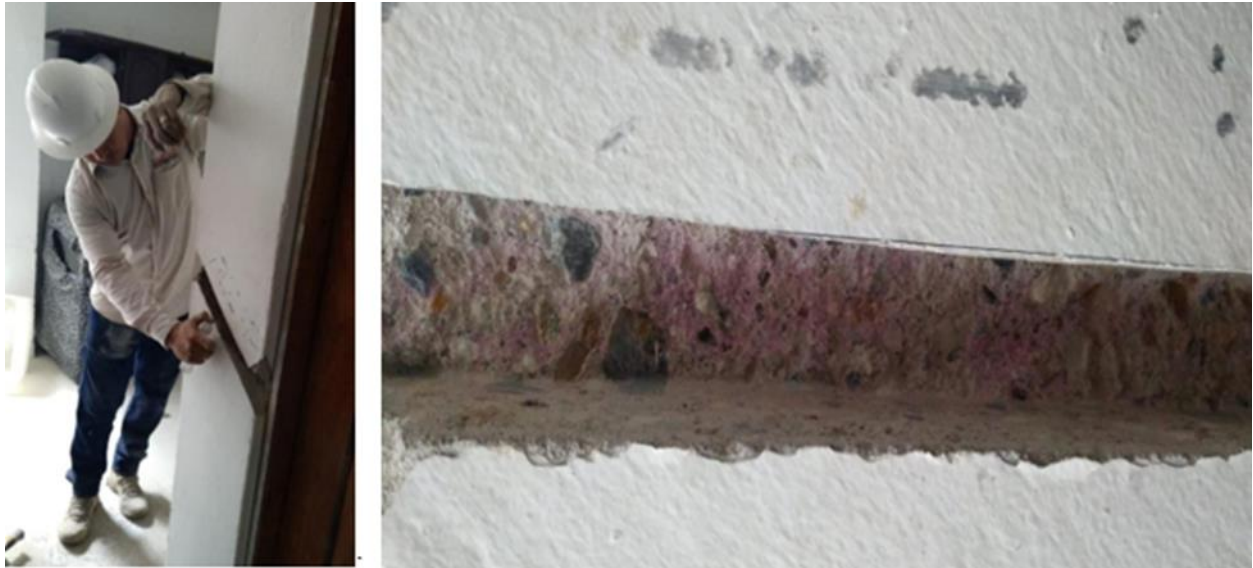
Ilustración 27 - Procedimiento de ensayo de carbonatación. Fuente: ESSUING, 2024

Como resultado se registra que el frente de carbonatación no supera el espesor del recubrimiento hasta donde se ejecutó el ensayo aduciendo que los principales factores en el proceso de carbonatación es la porosidad del concreto y de la humedad relativa.

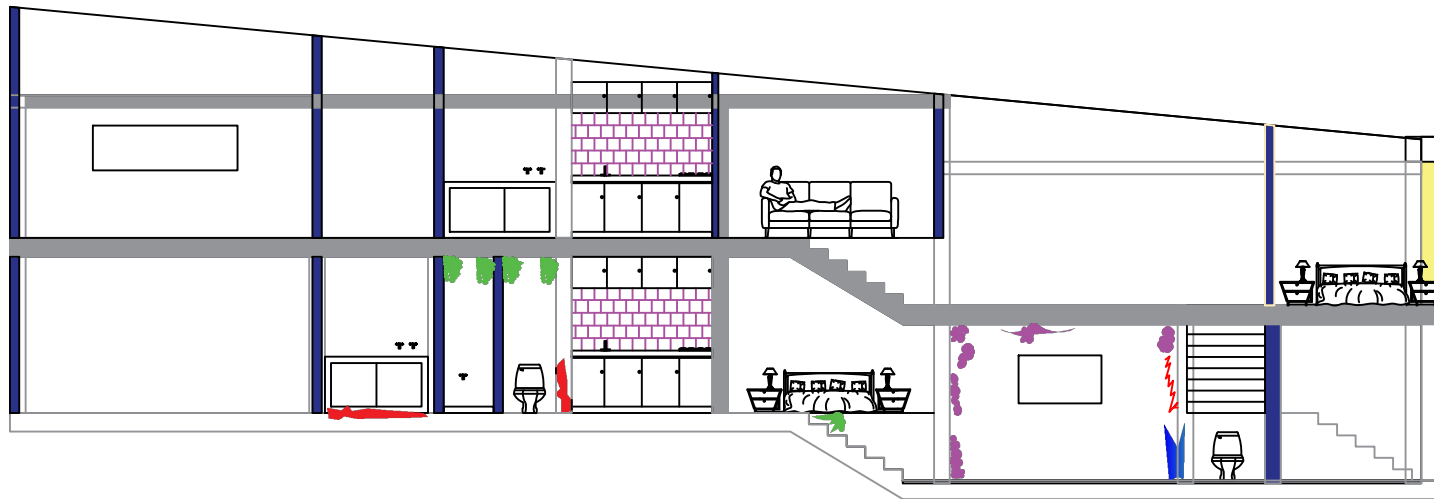
Corte Lateral B-B'

- Desprendimiento de cerámica
- Humedad Accidental
- Suciedad
- Fisuras Externas
- Oxidación y corrosión
- Humedad por Filtración
- Grietas y Fisuras en baldosas
- Erosión
- Humedad de Condensación

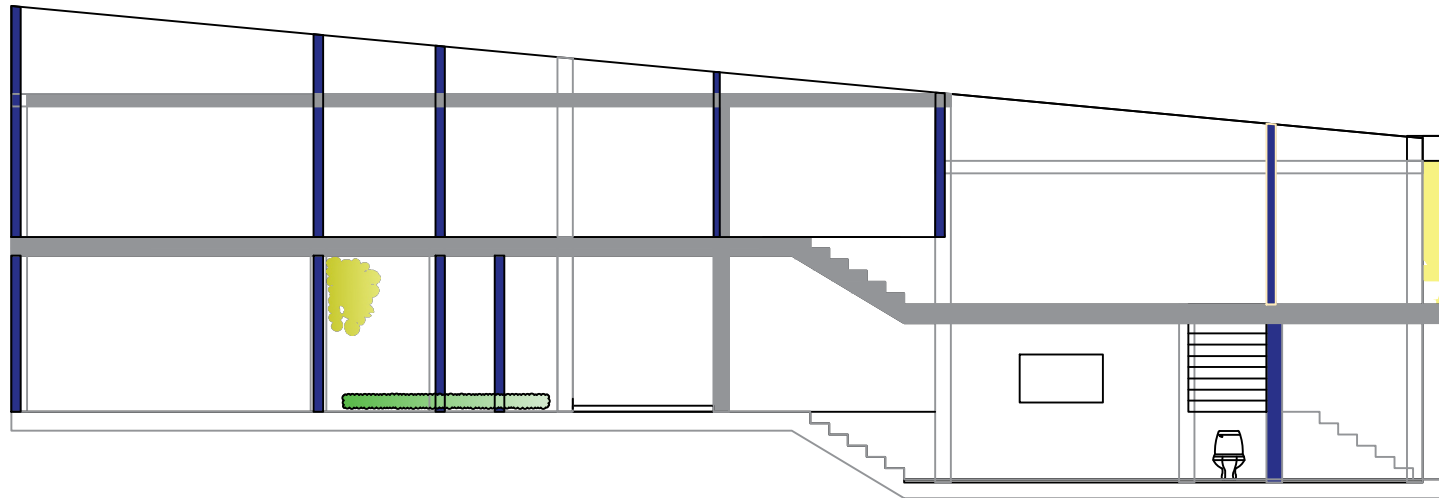
Corte Lateral A-A'

- Desprendimiento de cerámica
- Humedad Accidental
- Suciedad
- Fisuras Externas
- Oxidación y corrosión
- Humedad por Filtración
- Grietas y Fisuras en baldosas
- Erosión
- Humedad de Condensación

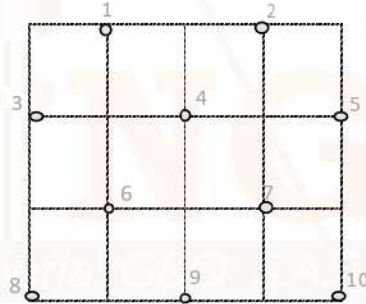
1	28	2554	
2	29	2740	
3	36	4123	
4	35	3917	
5	33	3513	
6	37	4332	
7	36	4123	
8	36	4123	
9	36	4123	
10	38	4544	
Sumatoria:	344		
Dureza rebote Schmidt Prom,R:	34,4	Prom F'c	3809,12

Factor de corrección	1,19		
F'c Corregido = F'c Ca	4533		
Resist/compression f'c=	319	kgf/cm ²	4533 psi
Diagnostico: El concreto presenta una resistencia de 4533 PSI, que representa el 0,75 de F'c

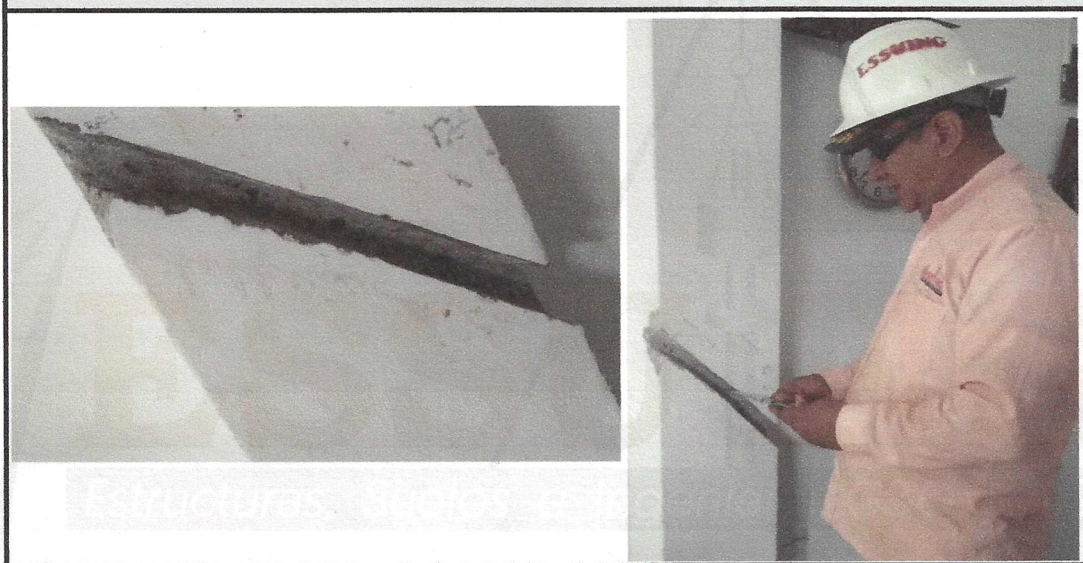
REGISTRO FOTOGRAFICO

DEFECTOLOGÍA E IRREGULARIDADES NUCLEO # 1

ELEMENTO	REFUERZO	RECUBRIMIENTO O (mm)	CARBONATA CIÓN (mm)	VELOCIDAD CARBONATA (mm/año)	T (años) REMANENTE DESPASIVACIÓN
Columna Eje 1-1	TRANSVERSAL	65	55	1.00	43.3
	LONGITUDINAL	65	55	1.00	43.3

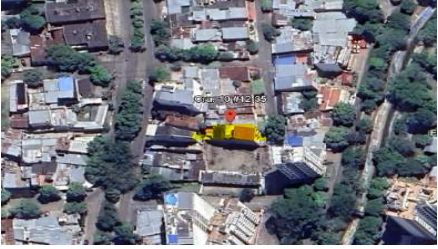
<p>La vivienda, cerca a ella solo hay viviendas antiguas en el barrio chapinero, donde su condición climática calorífica es causada porque la zona de convergencia intertropical se encuentra posicionada sobre el centro del país.</p>								
FACTORES INMEDIATOS CLIMATOLÓGICOS

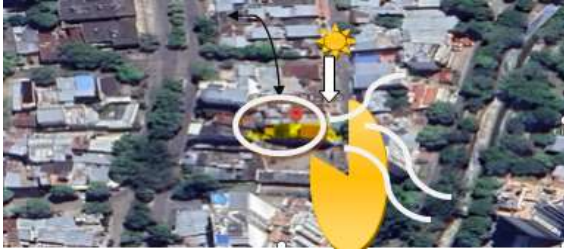
OBSERVACIONES											
<p>De acuerdo a los factores inmediatos del paciente podemos ver la presencia de agentes atmosféricos que circulan alrededor de la vivienda, también se describe la presencia de un canal, "La Toma" de aguas residuales, la cual se presentan moscas, mosquitos, y malos olores al rededor de este canal de la toma.</p>

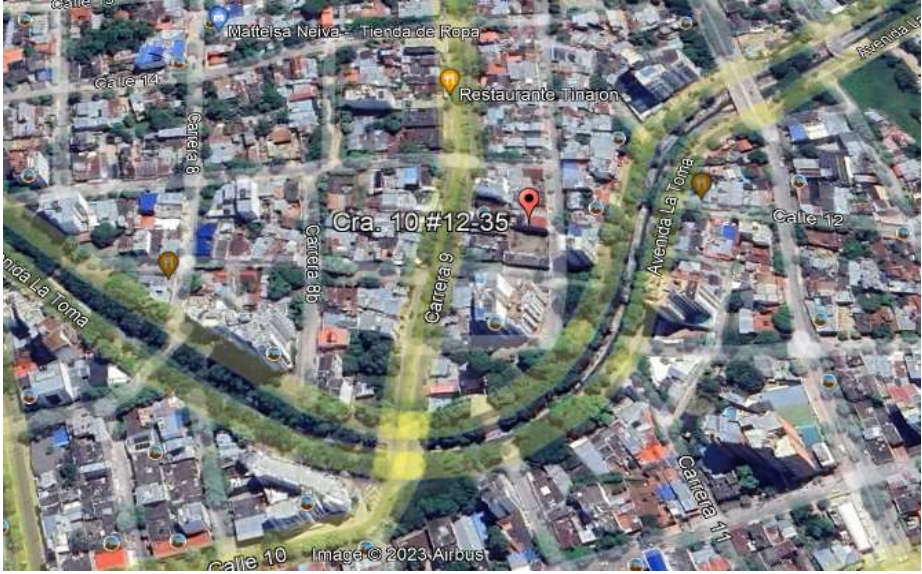
Espacios cercanos al paciente: Vivienda Unifamiliares, centros de comidas rapidas, La toma donde rodean las aguas lluvias de la ciudad de Neiva.				
REALIZÓ	Ing. ELLUZ ADRIANYS ESTRADA ZABALETA / Ing. LICETH ALEJANDRA PERDOMO RODRIGUEZ		NIVEL	1
EVALUA	LILIANA ROCIO PATIÑO		ESPACIO	INFORMACIÓN DEL CONTEXTO
FECHA	14 DE NOVIEMBRE 2023

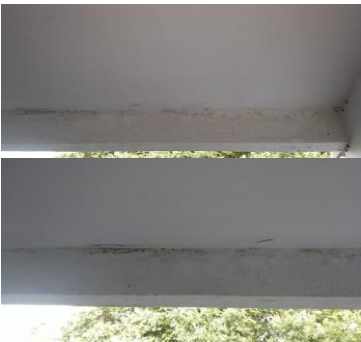
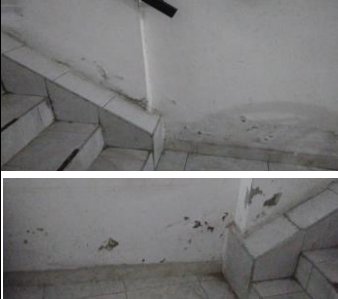
EJES	Piso 1 eje A entre 6 y 7	Piso 1: Eje D-C entre 6-7	Piso 1: Eje 1 entre A y B	Piso 1: Eje A entre 6 y 7	Piso 1: Eje B entre 4 y 5
DESCRIPCIÓN	Se presenta suciedad en la parte interna del patio, donde la ubicación de partículas contaminantes en la superficie de fachada o en el interior de sus poros superficiales.	Se presenta humedad de condensación por vapor del medio ambiente generalmente en espacios de poca ventilación natural donde incrementan sistemas de aire acondicionado, donde el aire baja de temperatura y origina condensaciones, de modo que se forman gotas de agua que se depositan en las paredes.	Descascater en voladizo de cielo falso en drywall debido a la filtración de aguas lluvias al borde.	Lesión física por ensuciamiento por lavado diferencial, y perdida de adherencia de la pintura por la presencia de agua y mala calidad de los materiales.	Humedad accidental y pérdida de revestimiento por el desprendimiento del revoco o el enyesado en los paramentos verticales se repite en las diferentes estancias de la vivienda pero tiene más presencia en las paredes interiores como revestimiento del ladrillo cerámico.

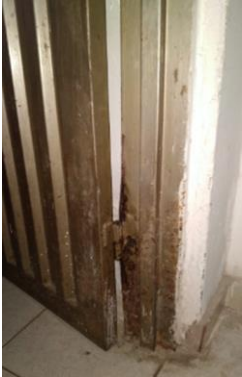
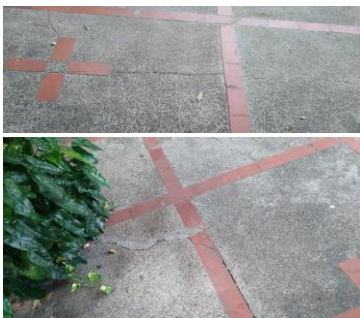
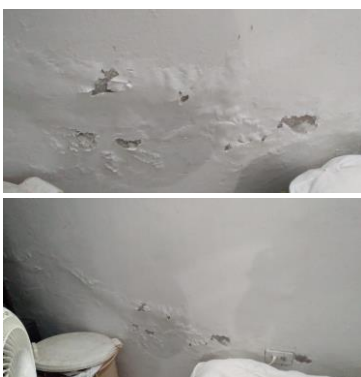
EJES	Piso 1: Eje B entre 3 y 4	Terraza zona externa de Piso 1	Piso 1 eje 4 entre B y D	Piso 1: Eje 4C	Piso 1: Eje 1 entre A-B
DESCRIPCIÓN	Oxidación por la presencia de contacto con el agua, ya sea vapor de agua que está en el aire, específicamente con el oxígeno que tiene el aire que se transforma en óxido.	Fisuras generadas por esfuerzos mecánicos y pérdida de material superficial de un elemento constructivo debido a las acciones mecánicas que actúan sobre esta (golpes, desgaste por el uso, limpieza).	Tipo de humedad provocada por el agua que llega del exterior y penetra al interior de la habitación 3 de la vivienda, donde el agua de lluvia es el principal agente de humedad por filtración.	Fisuras generadas por esfuerzos mecánicos o asentamientos de la cimentación	Fisuras por asentamiento en el marco de la puerta de la vivienda, presentando fisuras de 0,60 mm sobresaliendo en la fachada de la vivienda terminando en la viga aérea.
