# ANEXO B

## **FICHAS TÉCNICAS DE INVENTARIO DE DAÑOS Y REGISTRO FOTOGRÁFICO**

PAVIMENTO RÍGIDO PASO NACIONAL POR IPIALES CARRETERA GUACHUCAL -  
IPIALES PR 21+800 – PR 23+800. CARRERA 7 ENTRE CALLES 24 Y 34 IPIALES (NARIÑO)

**TRABAJO PRACTICO INTEGRADO - TP** ESTUDIO PATOLÓGICO DEL PAVIMENTO RÍGIDO PASO NACIONAL POR IPIALES CARRETERA GUACHUCAL - IPIALES PR 21+800 – PR 23+800. CARRERA 7 ENTRE CALLES 24 Y 34 IPIALES (NARIÑO)

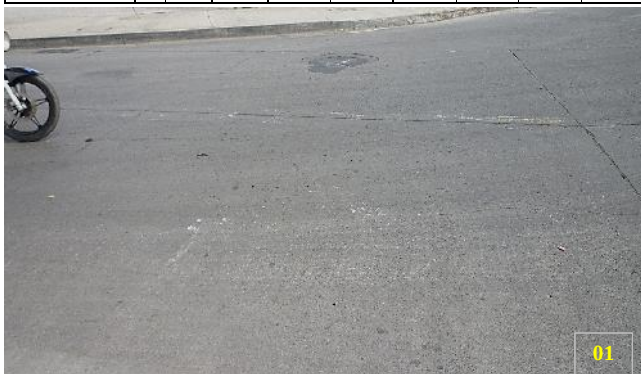
| PR 21 + 800 | 1 | D | 1 | 4 | 3.7 | GL | A | 4 | 0.6 |

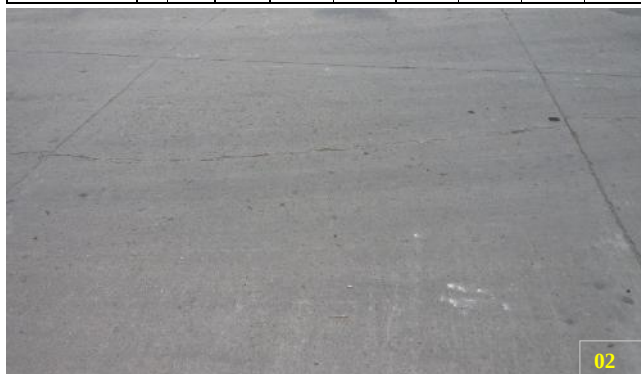
| K 21 + 800 | 1 | I | 2 | 4 | 3.7 | GL | A | 4 | 0.6 |

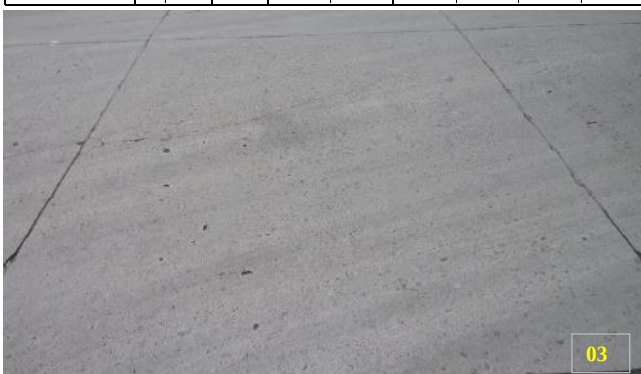
| K 21 + 804 | 2 | D | 3 | 4 | 3.7 | GL | A | 3 | 0.6 |

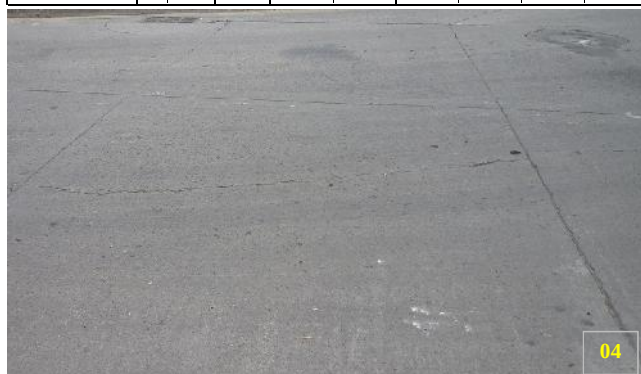
| K 21 + 804 | 2 | I | 4 | 4 | 3.7 | GL | A | 4 | 0.6 |

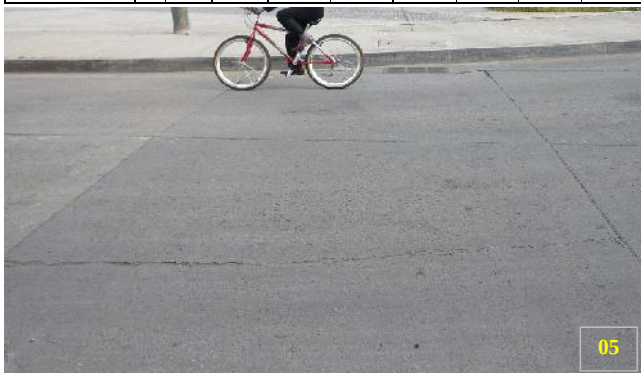
| K 21 + 808 | 3 | I | 5 | 4 | 3.7 | GL | A | 4 | 0.6 |

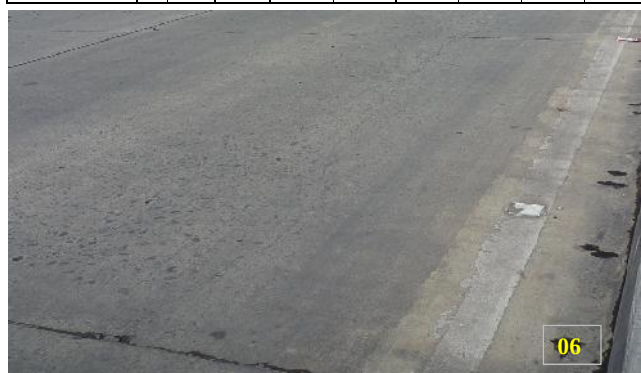
| K 21 + 812 | 4 | D | 6 | 4 | 3.7 | GL | M | 4 | 0.6 |

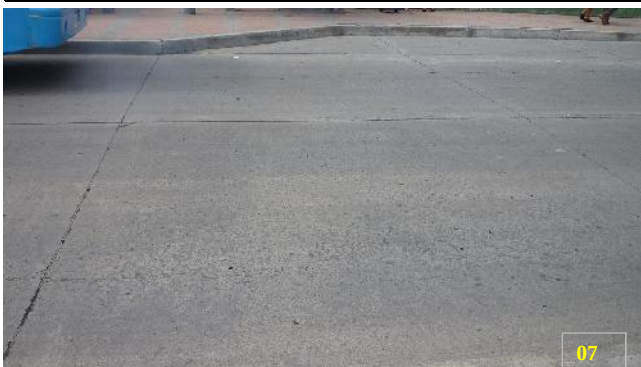
| ABSCISA | No. PLACA | | | DIMENSIÓN LOSA (m) | | TIPO DE DETERIORO | | | |
|---|---|---|---|---|---|---|---|---|---|
| K 21 + 816 | 5 | D | 7 | 4 | 3.7 | GL | B | 1.3 | |

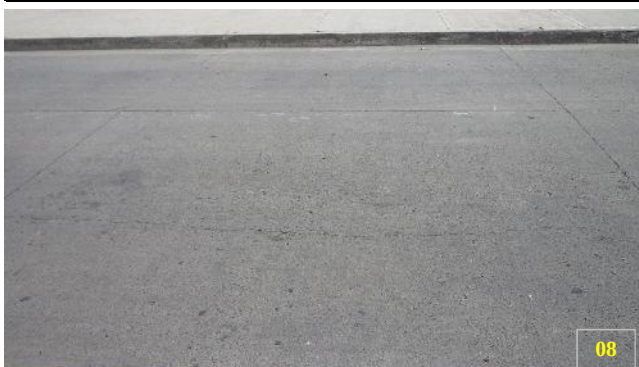
| ABSCISA | No. PLACA | | | DIMENSIÓN LOSA (m) | | TIPO DE DETERIORO | | | |
|---|---|---|---|---|---|---|---|---|---|
| K 21 + 816 | 5 | I | 8 | 4 | 3.7 | GL | A | 4 | |

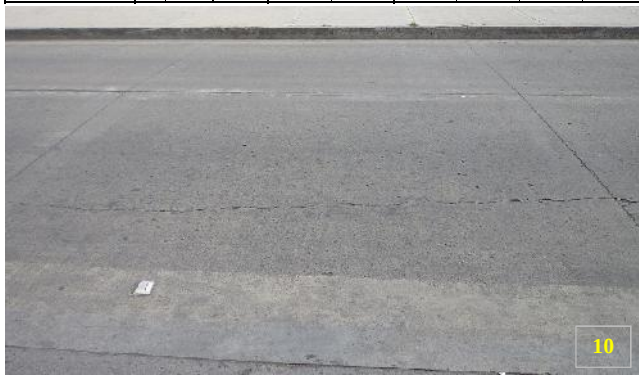
| ABSCISA | No. PLACA | | | DIMENSIÓN LOSA (m) | | TIPO DE DETERIORO | | | |
|---|---|---|---|---|---|---|---|---|---|
| K 21 + 824 | 7 | I | 10 | 4 | 3.7 | GL | B | 4 | 0.6 |

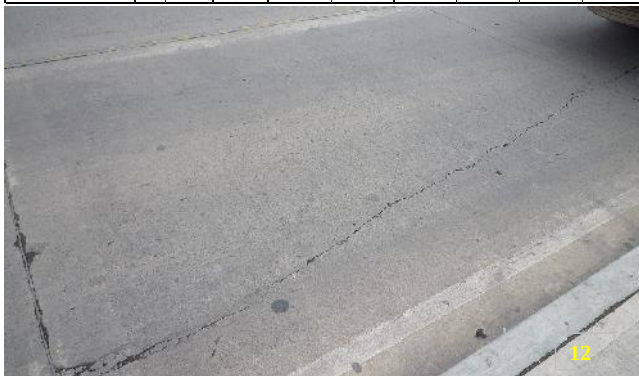
| ABSCISA | No. PLACA | | | DIMENSIÓN LOSA (m) | | TIPO DE DETERIORO | | | |
|---|---|---|---|---|---|---|---|---|---|
| K 21 + 828 | 8 | D | 12 | 4 | 3.7 | GL | A | 4 | 0.6 |

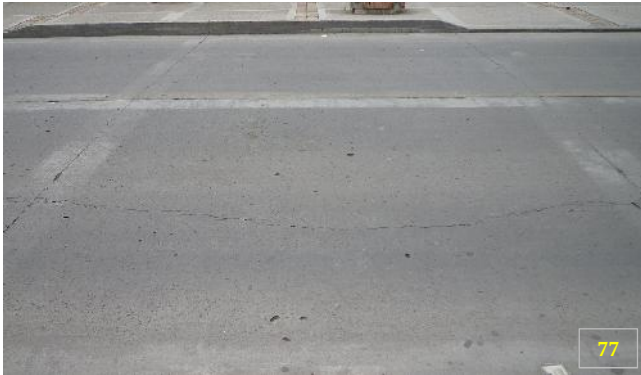
| ABSCISA | No. PLACA | | | DIMENSIÓN LOSA (m) | | TIPO DE DETERIORO | | | |
|---|---|---|---|---|---|---|---|---|---|
| K 22 + 046.5 | 63 | D | 77 | 4 | 3.7 | GL | A | 4 | 0.6 |

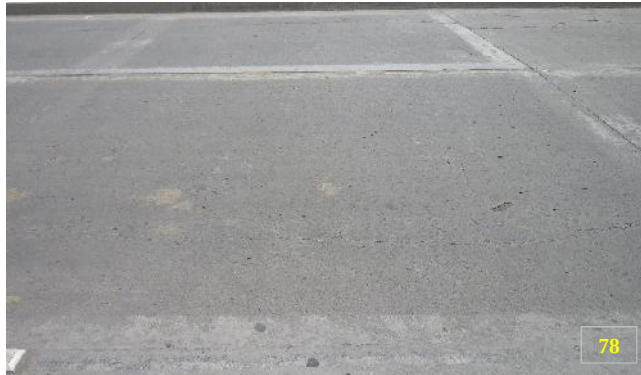
| ABSCISA | No. PLACA | | | DIMENSIÓN LOSA (m) | | TIPO DE DETERIORO | | | |
|---|---|---|---|---|---|---|---|---|---|
| K 22 + 050.5 | 64 | I | 78 | 4 | 3.7 | GL | A | 3 | 0.6 |

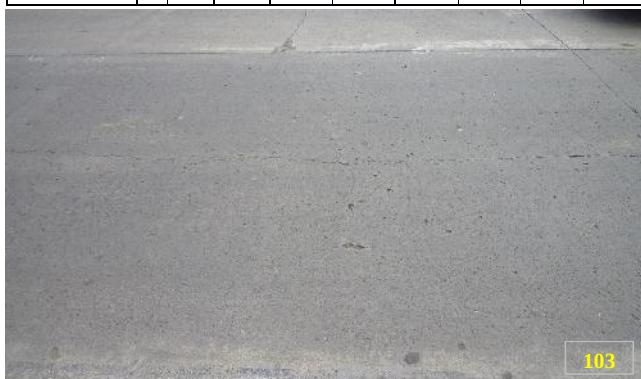
| ABSCISA | No. PLACA | | | DIMENSIÓN LOSA (m) | | TIPO DE DETERIORO | | | |
|---|---|---|---|---|---|---|---|---|---|
| K 22 + #### | 80 | I | 103 | 4 | 3.7 | GL | M | 4 | 0.6 |

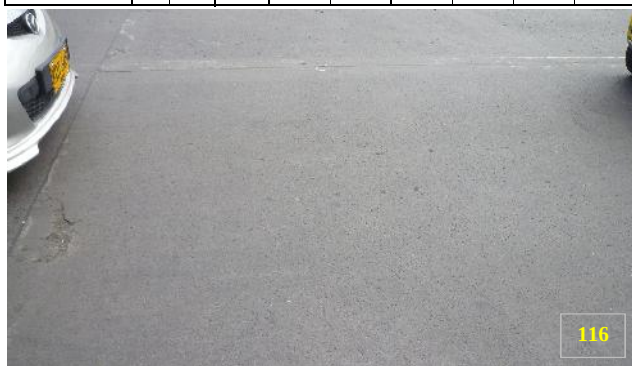
K 22 + 224 106 I 116 4 3.7 DPT M 3.7 0.08

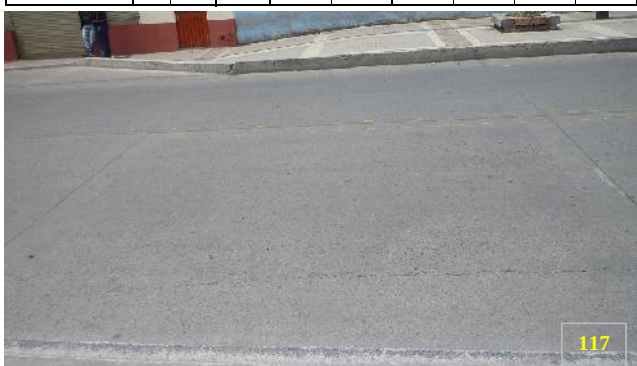
K 22 + 228 107 D 117 4 3.7 GL A 4 0.6

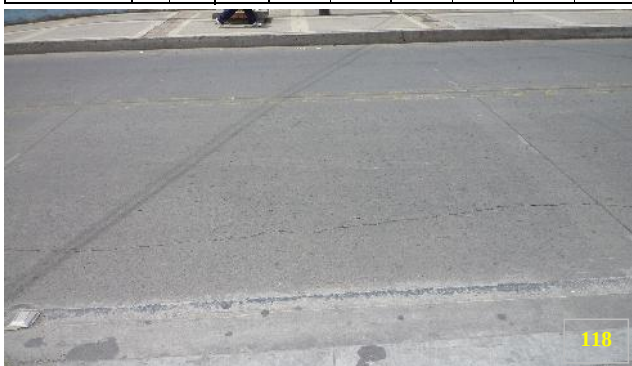
K 22 + 244 111 D 118 4 3.7 GL M 4 0.6

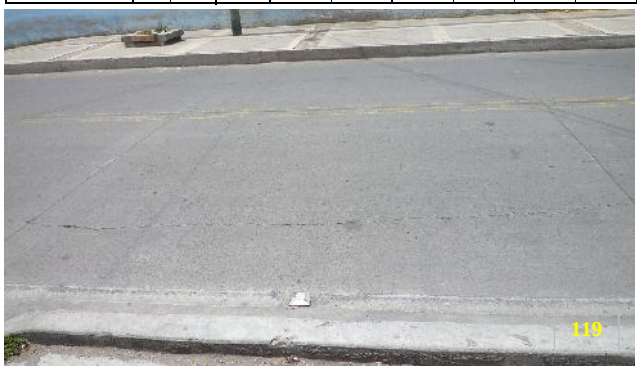
K 22 + 248 112 D 119 4 3.7 GL A 4 0.6

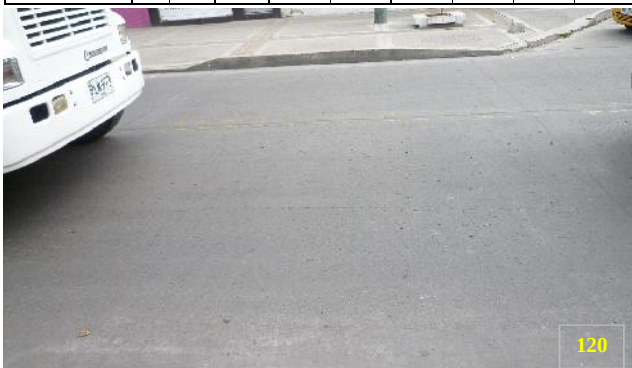
K 22 + 248 112 I 120 4 3.7 GL B 4 0.6

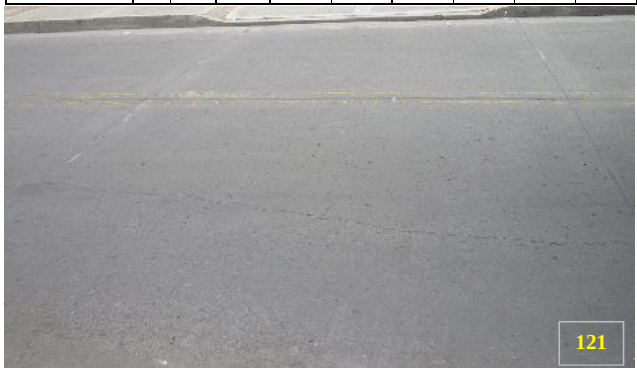
K 22 + 252 113 I 121 4 3.7 GL M 4 0.6

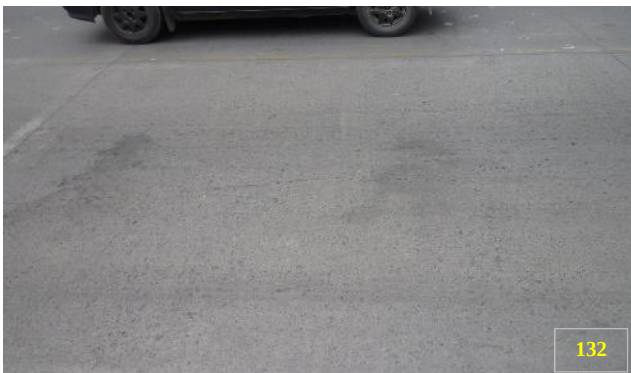
| ABSCISA | No. PLACA | | | DIMENSIÓN LOSA (m) | | TIPO DE DETERIORO | | | |
|---|---|---|---|---|---|---|---|---|---|
| K 22 + 396 | 149 | D | 132 | 4 | 3.7 | GL | B | 4 | 0.6 |

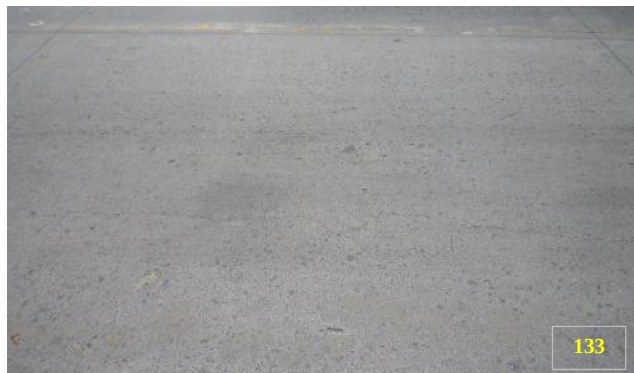
| ABSCISA | No. PLACA | | | DIMENSIÓN LOSA (m) | | TIPO DE DETERIORO | | | |
|---|---|---|---|---|---|---|---|---|---|
| K 22 + 400 | 150 | D | 133 | 4 | 3.7 | GL | B | 4 | 0.6 |

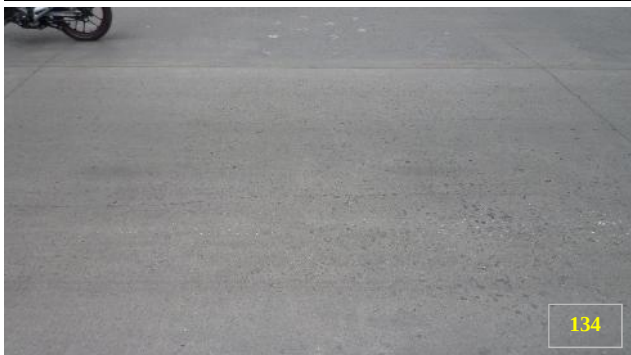
| ABSCISA | No. PLACA | | | DIMENSIÓN LOSA (m) | | TIPO DE DETERIORO | | | |
|---|---|---|---|---|---|---|---|---|---|
| K 22 + 404 | 151 | D | 134 | 4 | 3.7 | GL | B | 4 | 0.6 |

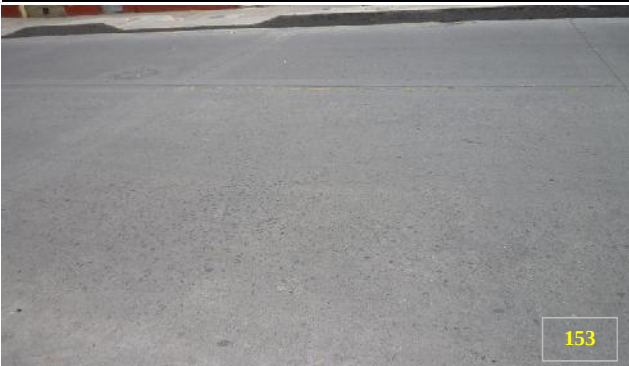
| K 22 + 636 | 209 | I | 153 | 4 | 3.7 | GL | B | 4 | 0.6 |

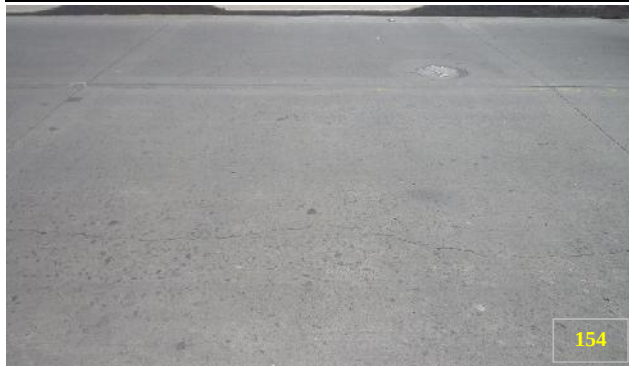
| K 22 + 640 | 210 | I | 154 | 4 | 3.7 | GL | M | 4 | 0.6 |

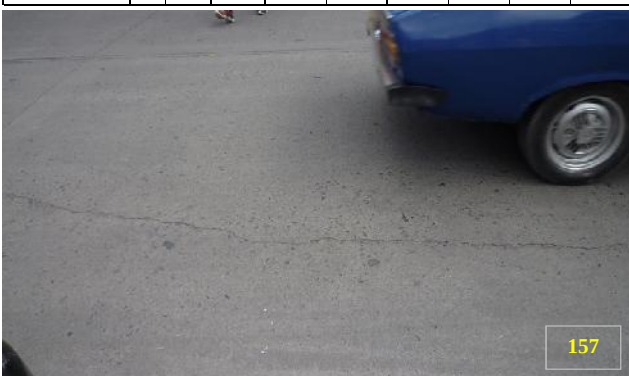
| K 22 + 652 | 213 | I | 157 | 4 | 3.7 | GL | A | 4 | 0.6 |

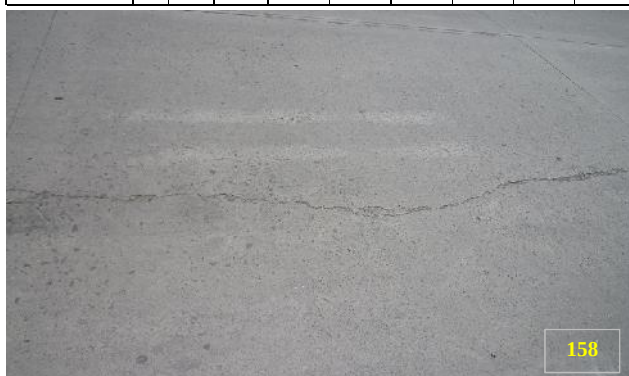
| K 22 + 656 | 214 | I | 158 | 4 | 3.7 | GL | A | 4 | 0.6 |

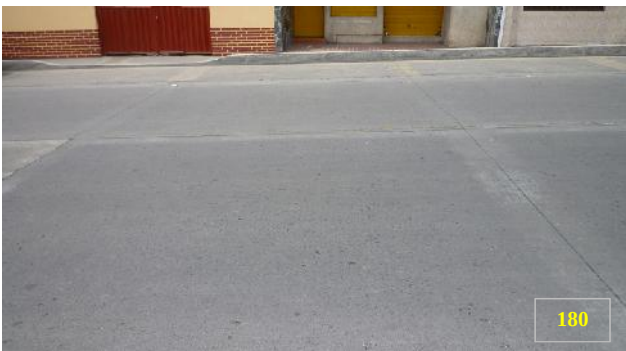
| ABSCISA | No. PLACA | | | DIMENSIÓN LOSA (m) | | TIPO DE DETERIORO | | | |
|---|---|---|---|---|---|---|---|---|---|
| K 22 + 992 | 298 | D | 180 | 4 | 3.7 | GL | B | 4 | 0.6 |

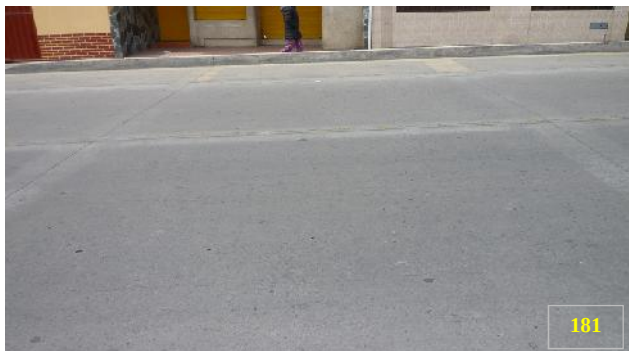
| ABSCISA | No. PLACA | | | DIMENSIÓN LOSA (m) | | TIPO DE DETERIORO | | | |
|---|---|---|---|---|---|---|---|---|---|
| K 22 + 996 | 299 | D | 181 | 4 | 3.7 | GL | M | 4 | 0.6 |

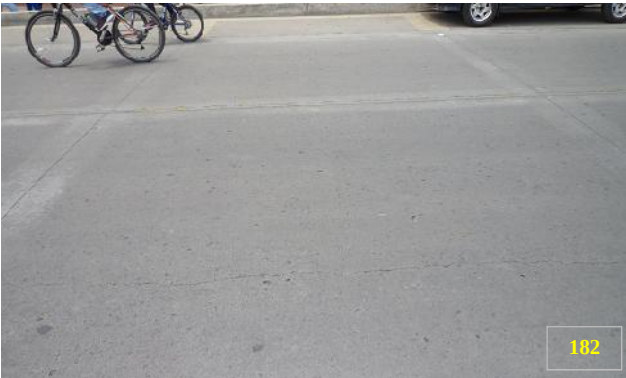
| ABSCISA | No. PLACA | | | DIMENSIÓN LOSA (m) | | TIPO DE DETERIORO | | | |
|---|---|---|---|---|---|---|---|---|---|
| K 23 + 000 | 300 | D | 182 | 4 | 3.7 | GL | M | 4 | 0.6 |

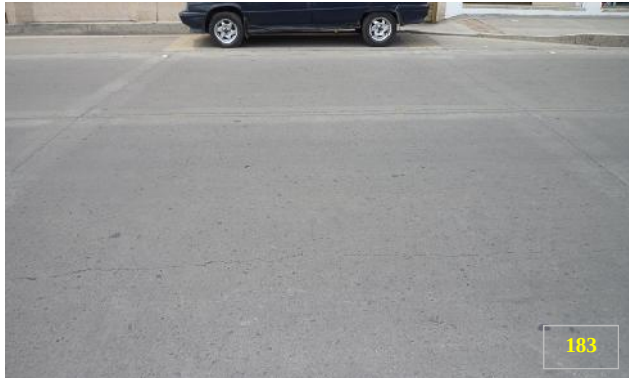
| ABSCISA | No. PLACA | | | DIMENSIÓN LOSA (m) | | TIPO DE DETERIORO | | | |
|---|---|---|---|---|---|---|---|---|---|
| K 23 + 004 | 301 | D | 183 | 4 | 3.7 | GL | B | 4 | 0.6 |

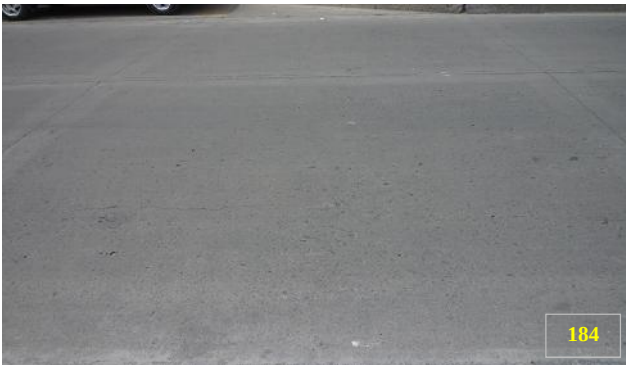
| ABSCISA | No. PLACA | | | DIMENSIÓN LOSA (m) | | TIPO DE DETERIORO | | | |
|---|---|---|---|---|---|---|---|---|---|
| K 23 + 008 | 302 | D | 184 | 4 | 3.7 | GL | B | 4 | 0.6 |

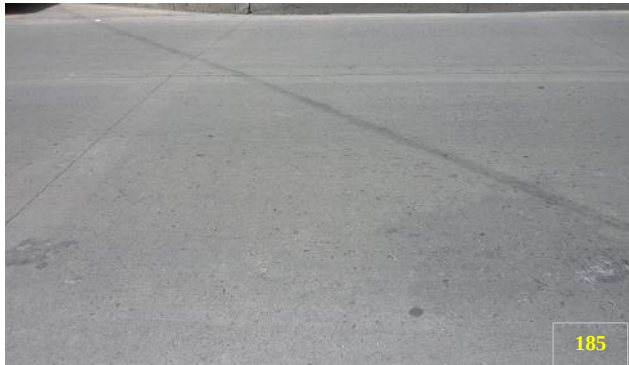
| ABSCISA | No. PLACA | | | DIMENSIÓN LOSA (m) | | TIPO DE DETERIORO | | | |
|---|---|---|---|---|---|---|---|---|---|
| K 23 + 012 | 303 | D | 185 | 4 | 3.7 | GL | B | 3.5 | 0.6 |

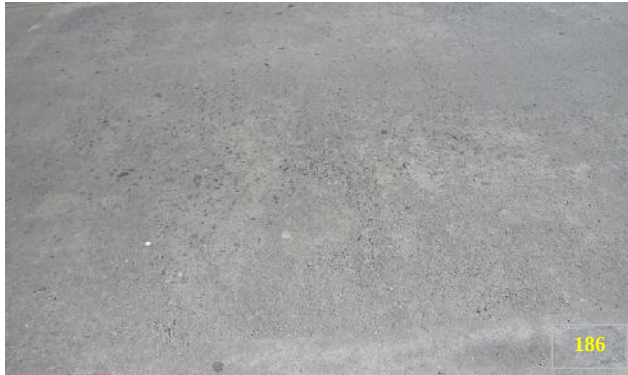
| ABSCISA | No. PLACA | | | DIMENSION<br>LOSA (m) | | TIPO DE DETERIORO | | | |
|---|---|---|---|---|---|---|---|---|---|
| K 23 + 028 | 307 | I | 186 | 4 | 3.7 | CD | - | 4 | 3.7 |

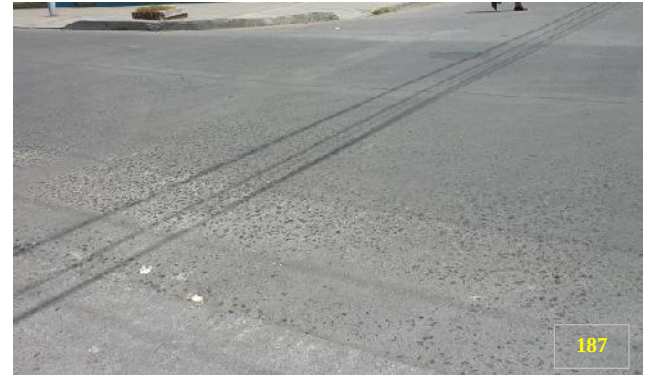
| ABSCISA | No. PLACA | | | DIMENSION<br>LOSA (m) | | TIPO DE DETERIORO | | | |
|---|---|---|---|---|---|---|---|---|---|
| K 23 + 032 | 308 | I | 187 | 4 | 3.7 | CD | - | 4 | 3.7 |

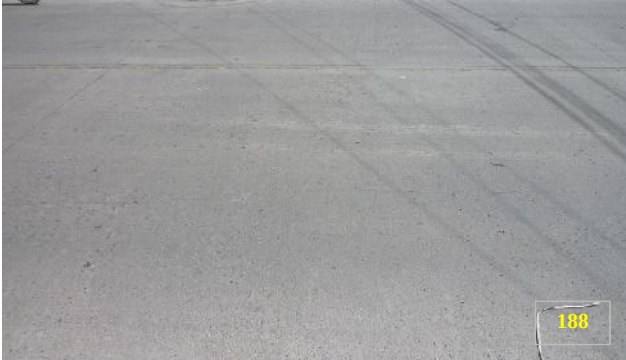
| ABSCISA | No. PLACA | | | DIMENSIÓN<br>LOSA (m) | | TIPO DE DETERIORO | | | |
|---|---|---|---|---|---|---|---|---|---|
| K 23 + 048 | 312 | I | 188 | 4 | 3.7 | GL | B | 4 | 0.6 |

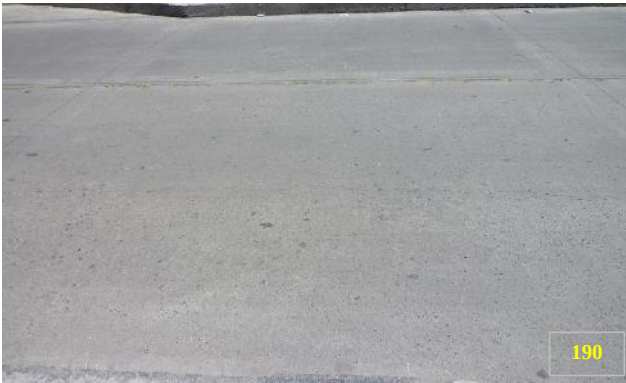
| ABSCISA | No. PLACA | | | DIMENSIÓN<br>LOSA (m) | | TIPO DE DETERIORO | | | |
|---|---|---|---|---|---|---|---|---|---|
| K 23 + 056 | 314 | I | 190 | 4 | 3.7 | GL | B | 4 | 0.6 |

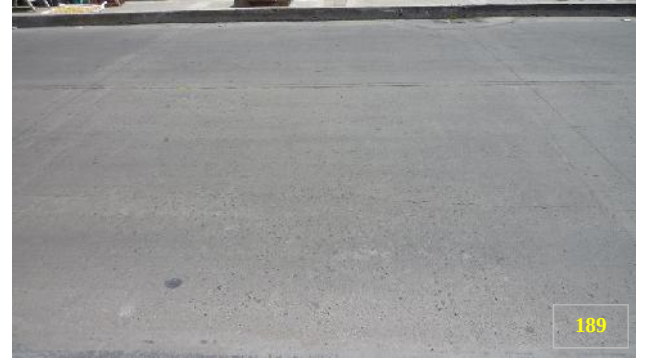
| ABSCISA | No. PLACA | | | DIMENSIÓN<br>LOSA (m) | | TIPO DE DETERIORO | | | |
|---|---|---|---|---|---|---|---|---|---|
| K 23 + 052 | 313 | I | 189 | 4 | 3.7 | GL | B | 4 | 0.6 |

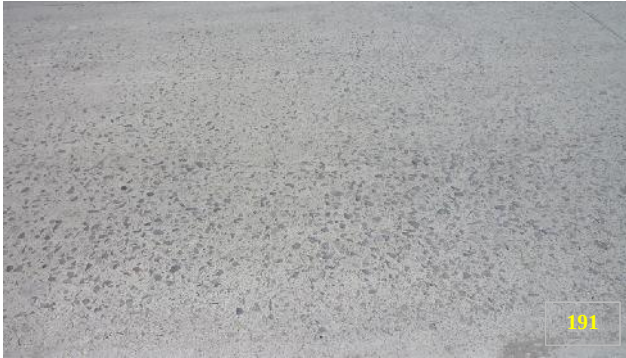
| K 23 + 308 | 377 | I | 191 | 4 | 3.7 | GL | B | 4 | 0.6 |

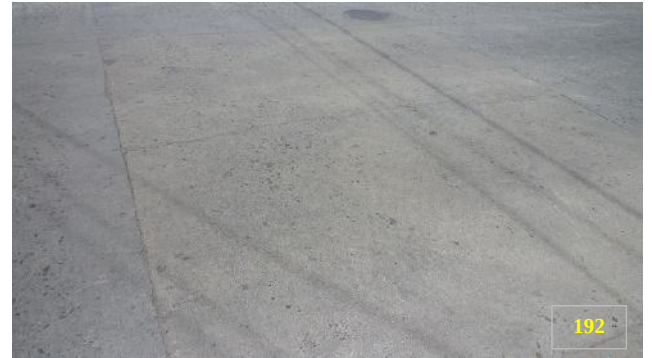
| K 23 + 316 | 379 | D | 192 | 4 | 3.7 | GL | M | 4 | 0.6 |

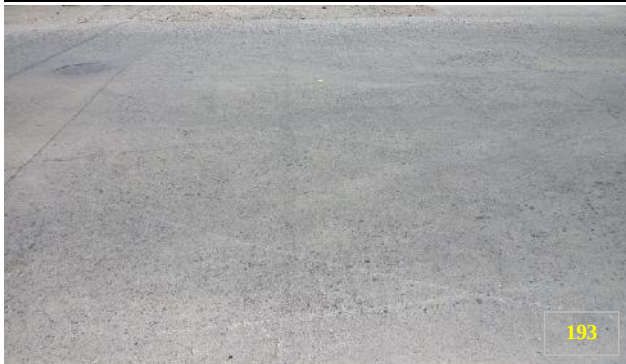
| K 23 + 320 | 380 | D | 193 | 4 | 3.7 | GL | M | 3.5 | 0.6 |

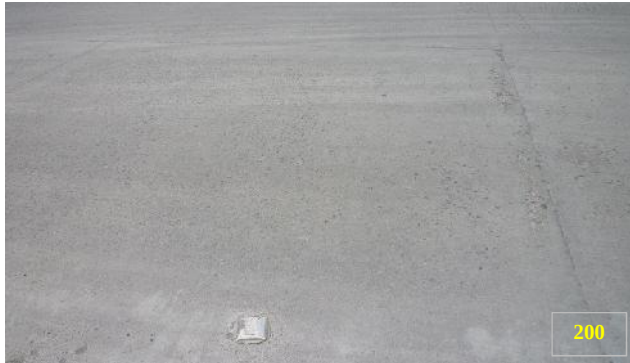
| ABSCISA | No. PLACA | | | DIMENSIÓN LOSA (m) | | TIPO DE DETERIORO | | | |
|---|---|---|---|---|---|---|---|---|---|
| K 23 + 472 | 418 | D | 200 | 4 | 3.7 | CD | - | 4 | 3.7 |

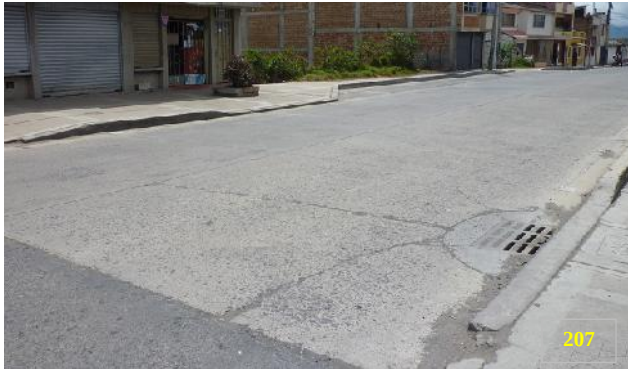
| ABSCISA | No. PLACA | | | DIMENSION LOSA (m) | | TIPO DE DETERIORO | | | |
|---|---|---|---|---|---|---|---|---|---|
| K 23 + 840 | 510 | I | 207 | 4 | 3.7 | GB | A | 4 | 3.7 |
