**ESTUDIO PATOLOGICO TERRENO COLEGIO DISTRITAL JUAN LOZANO**

**UBICADO EN LA CIUDAD E BOGOTA-LOCALIDAD DE SUBA**

**Trabajo de TPI-II**

**UNIVERSIDAD SANTO TOMAS ESPECIALIZACION EN PATOLOGIA DE LA  
CONSTRUCCION**

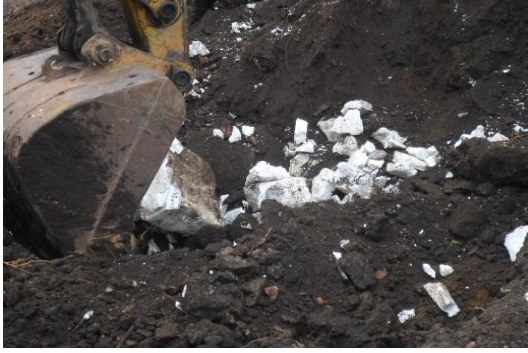
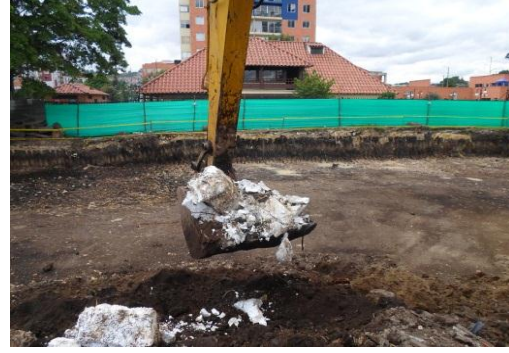
Figura 23 , 24,25,26 Perforacion de inspección icopor enterrado/Fuente propia

Se encontró este material en elementos de gran volumen que en el momento de la excavación se despedaza, este material por no ser biodegradable puede durar muchos años en desintegrarse, este elemento ocasiona gran problema al terreno en los sitios donde quedaría la cimentación del proyecto. El área de ocupación de este material está dentro del espacio para las vigas de cimentación.

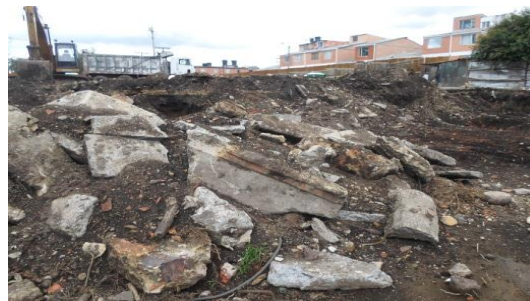
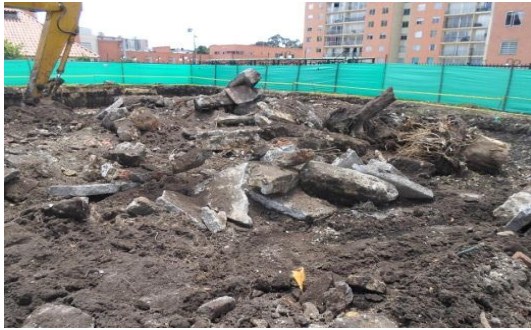
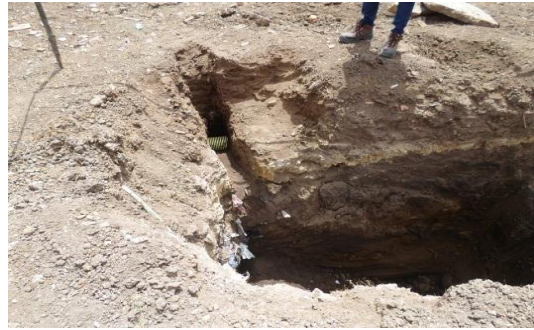
**Lesion 4.** En la excavación también se encontraron placas macizas de concreto enterradas, que pertenecieron a base de alguna construcción antigua, estas placas tenían un área de 800m<sup>2</sup>, se encontró también vigas de cimentación con sección de 40x40cms enterradas que atraviesan el lote de lado a lado obstaculizando cualquier labor de excavación.

Figura 27 , 28,29,30 Placas,vigas en concreto enterradas/Fuente propia

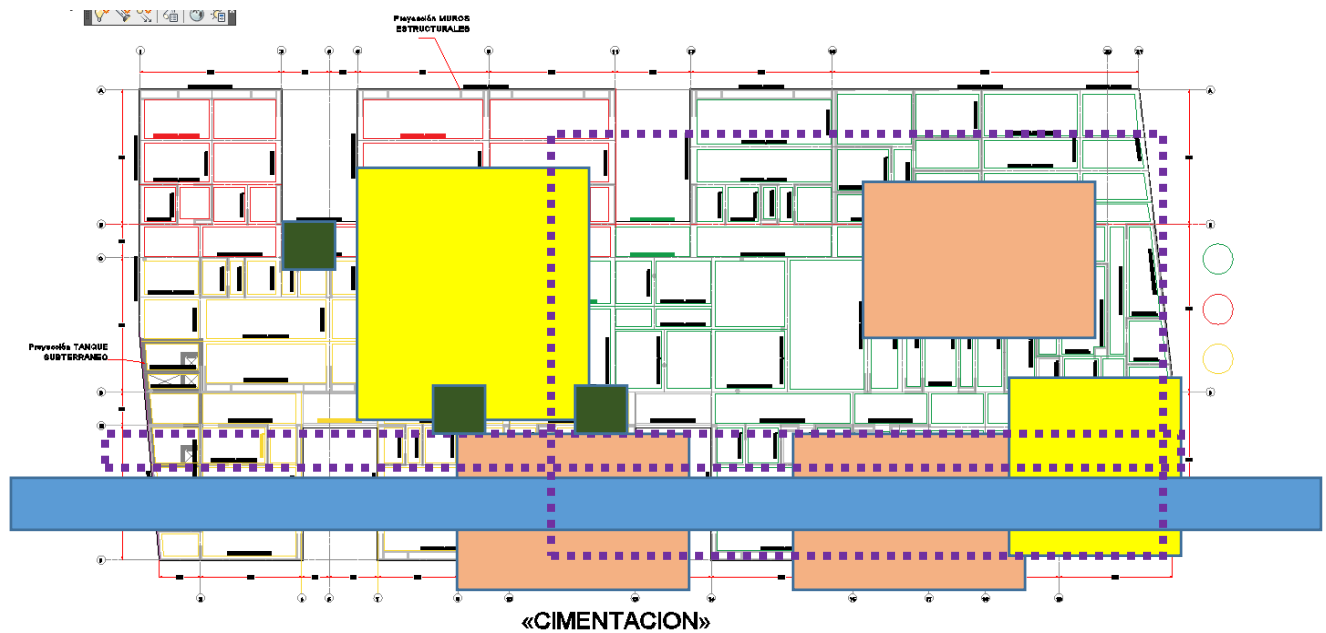
Figura 54. Cuadro ubicación lesiones/Fuente propia

Planta de cimentación del proyecto a construir y las lecciones encontradas del terreno

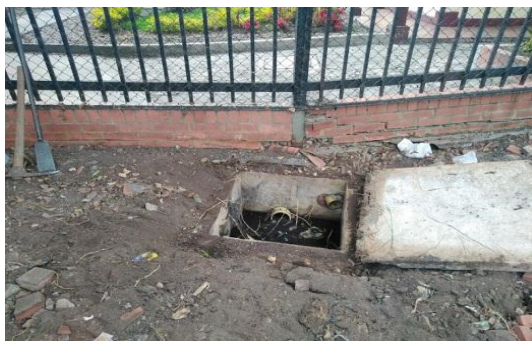
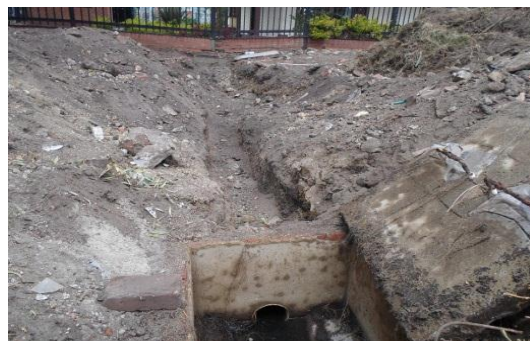
Figuras 58.Redes encontradas en excavacion/Fuente propia

La gran filtracion de agua al terreno obedece aque en le momento de la excavacion se encontraron cajas de aguas lluvias en funcionamiento procesdentes de conjunto vecino, las cuales nunca se sellaron o anularon, se evidencio que las tuberias no estaban conectadas a las cajas ,sino botaban directamente al terreno y ademas estaban totalmente destruidas lo que ocasionaba la filtracion de aguas lluvias al terreno.

Estos predios hace varios años estabn englobados y con diferentes usos, los cuales cuando se logro su desenglobe del predio no se tuvo la precaucion de retirar las redes de servicios de alcantarillado, aguas lluvias, electricas, suministro de agua, en este caso la red de aguas lluvias.

Red que proviene del predio vecino con evacuación de aguas lluvias conectada a varias cajas que en el terreno del proyecto.

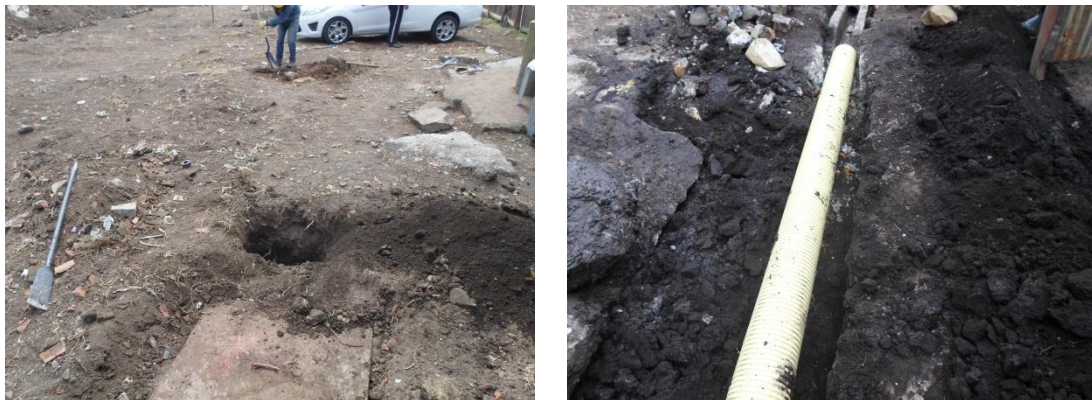
Figura 67.Perforaciones de inspeccion/Fuente propia

**Ensayo 2.** Se hacen 6 inspecciones o perforaciones en terreno para verificar el estado real del suelo, con este ensayo se detectaron los problemas ya mencionados, donde se encontró la

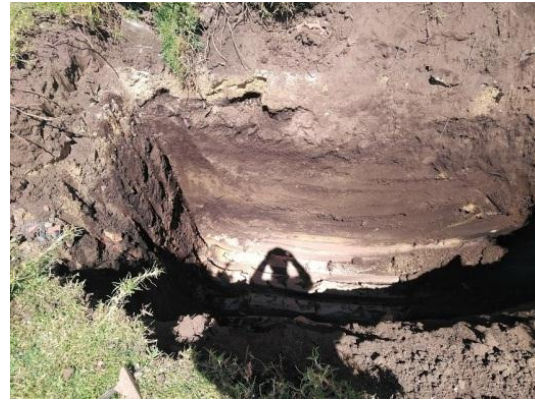
Figura 68. Inspección 1-Filtración de agua

Una de las lesiones más marcadas en este predio es la filtración de agua que tiene el terreno por causa de cajas de inspección, tuberías de desagüe que existían antes de hacer el desenglobe de los predios, donde se dejaron estos elementos enterrados en el terreno si clausurar las redes antiguas, donde se produjo contaminación del suelo por estos elementos que cruzan el predio de lado a lado para desaguar en posos ubicados en las esquinas de las manzanas.

El diagnostico se basó en la evidencia de redes, cajas y tuberías enterradas de aguas lluvias lo cual hace necesario hacer un seguimiento de su recorrido para verificar los daños causados.

la presencia de agua por causas que obedecen a redes antiguas abandonadas. Se hará un reemplazo con material con material granular para la estructura de la sub-rasante.

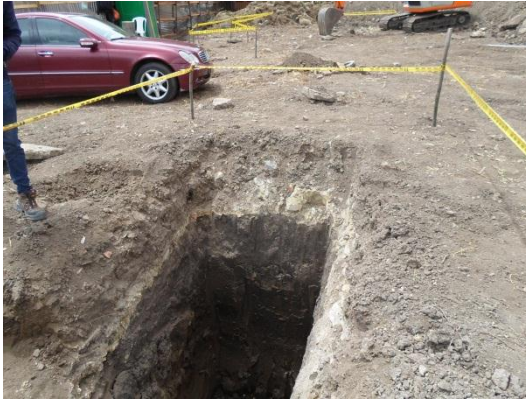
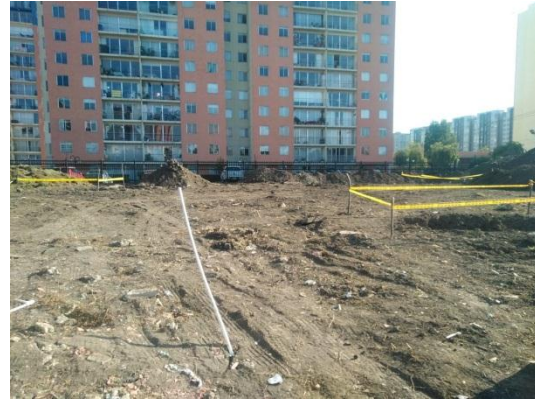
Figura 74.Ubicacion y cerramiento de inspecciones realizadas/Fuente propia

Se establece por medio de comision de topografia la ubicación de los 6 apiques realizados al terreno contra los 3 efectuados en estudio de suelos.

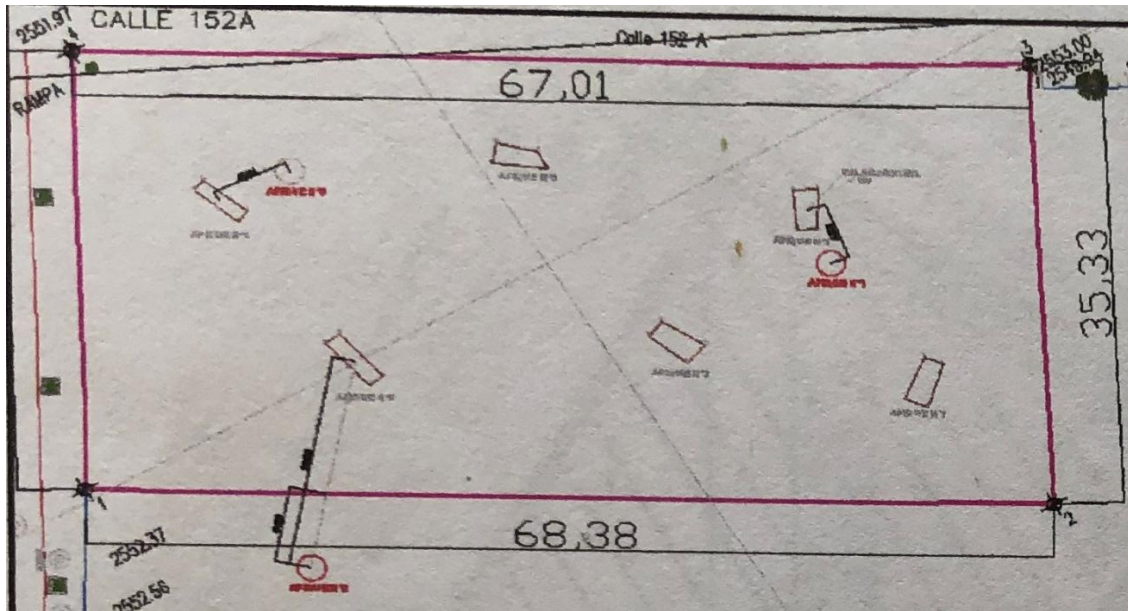
Figura 75. Ubicacion de inspecciones realizadas/Fuente comision de topografia

**Ensayo 3-Comision topografica** para verificar ubicaciones exactas de perforaciones de elementos encontrados, toma de niveles de ocupacion de material encontrado, control de areas y cantidades de excavacion.

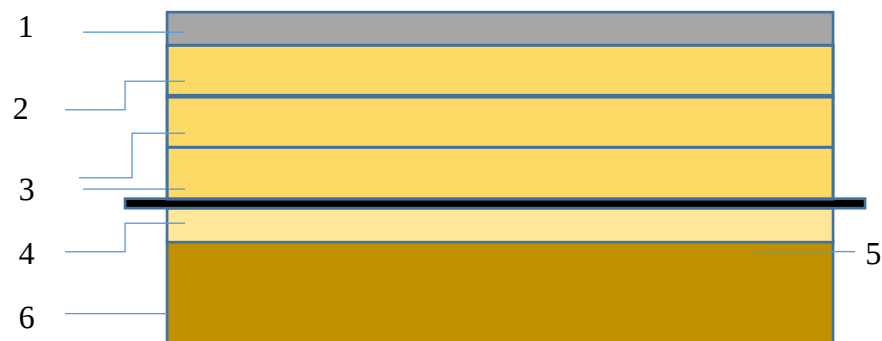
Figura 82. Grafica de perfil terreno propuesta 1/Fuente propia

De acuerdo a las indicaciones iniciales se debía hacer una excavación a menos 45 cms para iniciar las capas de recebo, pero por las patologías e inconvenientes encontrados dieron como resultado que hasta a 2.80m se encontró material y elementos de contaminación al terreno en tres de los apiques realizados, y en los tres apiques restantes se encontró contaminación de agua , placas de concreto, vigas entre los menos -0.50mt y menos-1,20m. De acuerdo a estos resultados de apiques se plantea que desde este nivel menos -1.20 se inicie un mejoramiento de terreno de la siguiente manera.

1. Losa de cimentación 10cms según el proyecto
2. Capa recebo B-400 cantera 50cms
3. Capa recebo B-400 reciclado 30 cms
4. Geotextil para evitar contaminación de recebo por humedad
5. Capa recebo B-200 cantera 10cm sobre capa de rajón
6. Capa rajón de 30cm previa compactación de sub-rasante

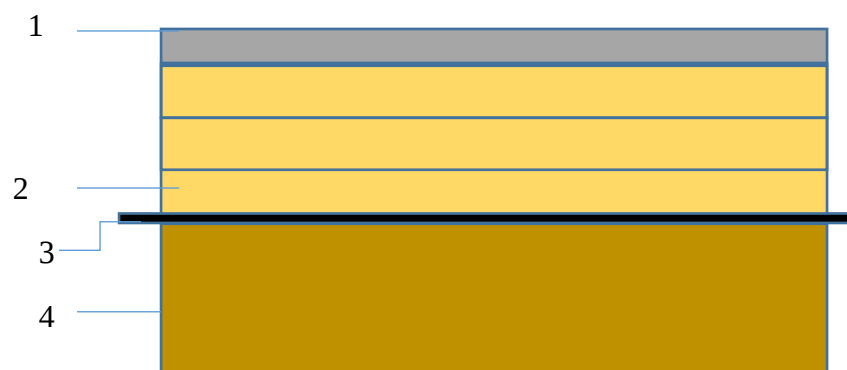
Figura 84. Grafica de perfil terreno propuesta 2/Fuente propia

Para la presente propuesta se hace indispensable el mejoramiento total del terreno al igual que la propuesta No.1 ya que hay varios factores de contaminación del terreno los cuales se hace necesario eliminarlos como la filtración de agua que se presenta, o retirarlos como el caso de materiales como icopor, basura, placas o vigas de concreto

1. Losa de cimentación 10cms según el proyecto
2. Capa recebo B-400 de cantera 20cms, total 60cms
3. Capa recebo B-200, total 10cms
4. Geotextil para evitar contaminación de recebo por humedad
5. Capa rajón de 60cm previa compactación de sub-rasante
