## **Trabajo Profesional Integrado “TPI”**

### **Estudio patológico de la Sede de la Gobernación de Riohacha - Guajira**

Especialización en patología de la construcción.

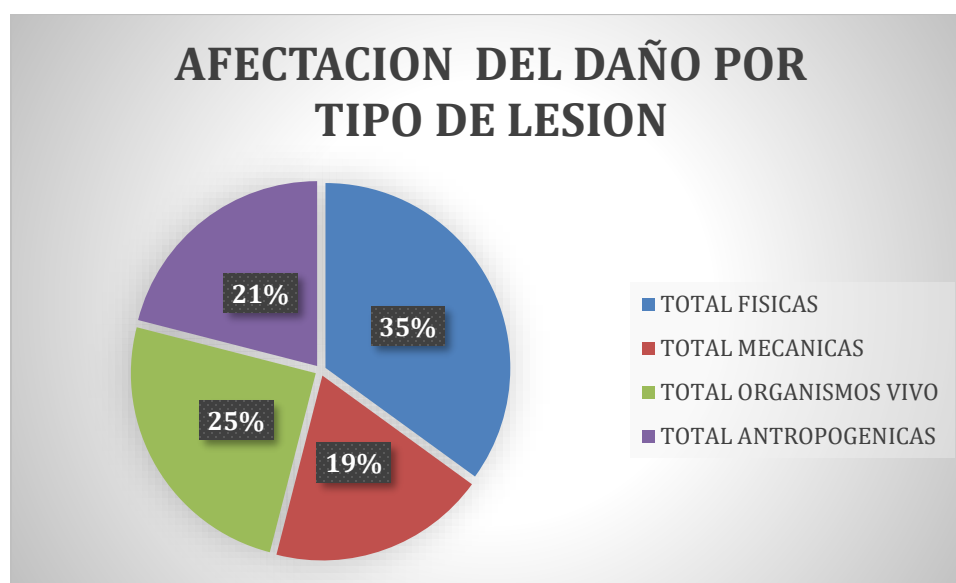
*Figura 31. Diagrama de afectación de daño por tipo de lesión*  
Fuente: (MONROY, 2020)

La grafica Representa la mayor afectación de la construcción EDIFICIO CENTRO ADMINISTRATIVO GOBERNACIÓN DEPARTAMENTAL RIOHACHA – LA GUAJIRA que corresponde a 35% de lesiones de tipo físicas.
