**ESTUDIO PATOLÓGICO DEL PAVIMENTO RÍGIDO PASO NACIONAL POR  
IPIALES CARRETERA GUACHUCAL - IPIALES PR 21+800 – PR 23+800.  
CARRERA 7 ENTRE CALLES 24 Y 34 IPIALES (NARIÑO)**

**UNIVERSIDAD SANTO TOMÁS  
VICERRECTORÍA GENERAL DE UNIVERSIDAD ABIERTA Y A DISTANCIA  
FACULTAD DE CIENCIAS Y TECNOLOGÍA  
ESPECIALIZACIÓN PATOLOGÍA DE LA CONSTRUCCIÓN  
SAN JUAN DE PASTO  
2017**

Trabajo practico integrado presentado para optar el Título de Especialista en Patología de la  
Construcción.

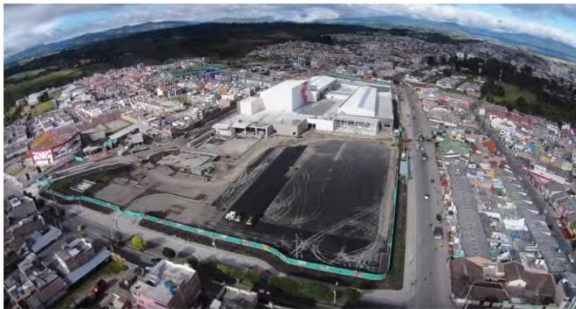
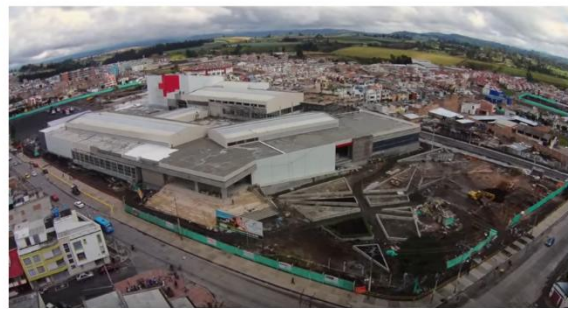
**Fotografía 6.** Panorámica construcción Gran Plaza Ipiales – 2014.  
Fuente: Grupo Concreto – 2014.

- Para el año de 2013, sobre el sector de la de la **carrera 7 entre calles 24 y 25**, se da inicio a la demolición de la antigua planta de cervecería Bavaria y posterior construcción del centro comercial Gran Plaza Ipiales. Situación que favoreció la incidencia del tránsito de vehículos pesados sobre este sector, como se muestra en las fotografías 5 a 7.

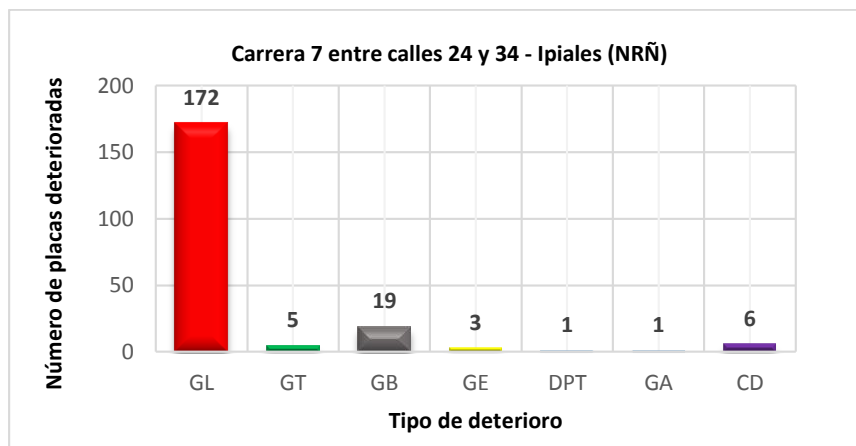
**Gráfica 1.** Resumen general del número de placas deterioradas

A continuación, en las gráficas 1 y 2 se presenta un resumen general correspondiente a los deterioros encontrados y nivel de severidad (alta, media y baja) en toda la vía de estudio (1020 placas inspeccionadas), donde se observa que el deterioro más predominante es la grieta longitudinal afectando a 172 placas de 207 placas afectadas, de las cuales 97 presentan un nivel de severidad alto.

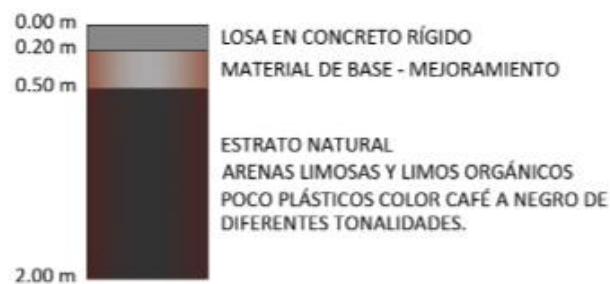
**Figura 17.** Estructura general pavimento en concreto rígido  
Fuente: de este estudio - 2016.

De acuerdo a los resultados de las visitas técnicas realizadas y como resultado de las exploraciones realizadas, en el sector se encuentra una estructura de pavimento rígido, conformada por una losa en concreto de espesor 0.20 metros, sobre un material de base de espesor promedio 0.30 metros y el mismo sobre un material natural clasificado como arenas limosas y limos orgánicos poco plásticos color café a negro de diferentes tonalidades. La estructura general del pavimento en concreto rígido se muestra en la figura 17.

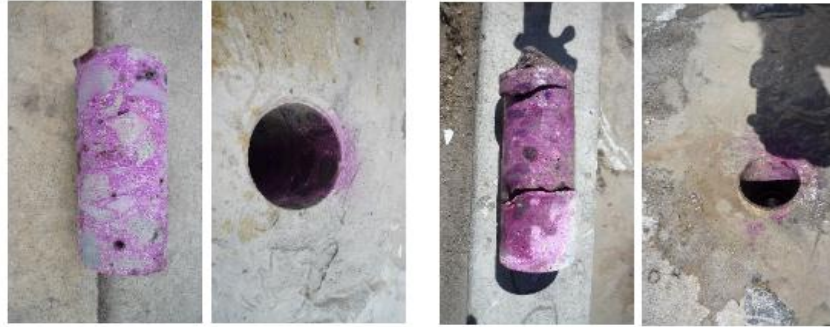
**Fotografía 32.** Núcleo 1, Núcleo 2 y Núcleo 3 (Carrera 7 entre calles 24 y 25)  
Fuente: de este estudio – 2016.

En la fotografía 32, se muestra la coloración que tomaron algunos de los núcleos extraídos con una tonalidad *rosa suave*, lo cual indica que el pH de los núcleos se encuentra dentro del rango de 8 a 9.5 (alcalino), además registrando el color sobre toda la sección del núcleo revelando que no hay indicios de carbonatación.

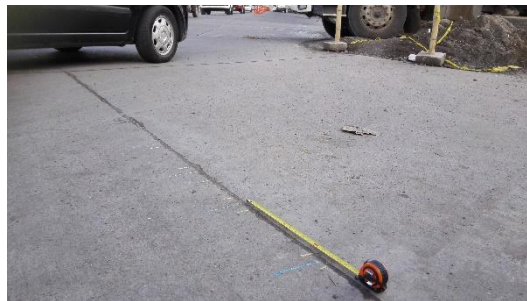
**Fotografía 33.** Localización de refuerzo transversal  
Fuente: Fuente: de este estudio – 2016

Se determina de acuerdo al diseño, se consideran dovelas entre losas, en un diámetro superior a 1" liso, con una longitud de 35cm, distanciados a 30cm como máximo, centro a centro. Esta verificación se realizó en sitios aleatorios dentro del proyecto, utilizando equipo detector de refuerzo. Así mismo se establece que no existen daños de borde de acuerdo a la evaluación del pavimento, descartando problemas por ausencia o defectos en la colocación de refuerzo longitudinal o transversal.

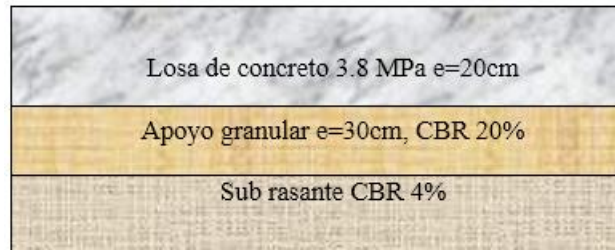
**Figura 28.** Modelo de la estructura del pavimento  
Fuente: de este estudio – 2016.

Se tiene que la estructura seleccionada tiene un consumo por fatiga igual a 394.65% lo cual evidencia la falla de las losas por causa de la falta de confinamiento en los primeros años de operación. La estructura no tuvo la suficiente protección contra la acción de esfuerzos producidos por la acción repetida de las cargas.

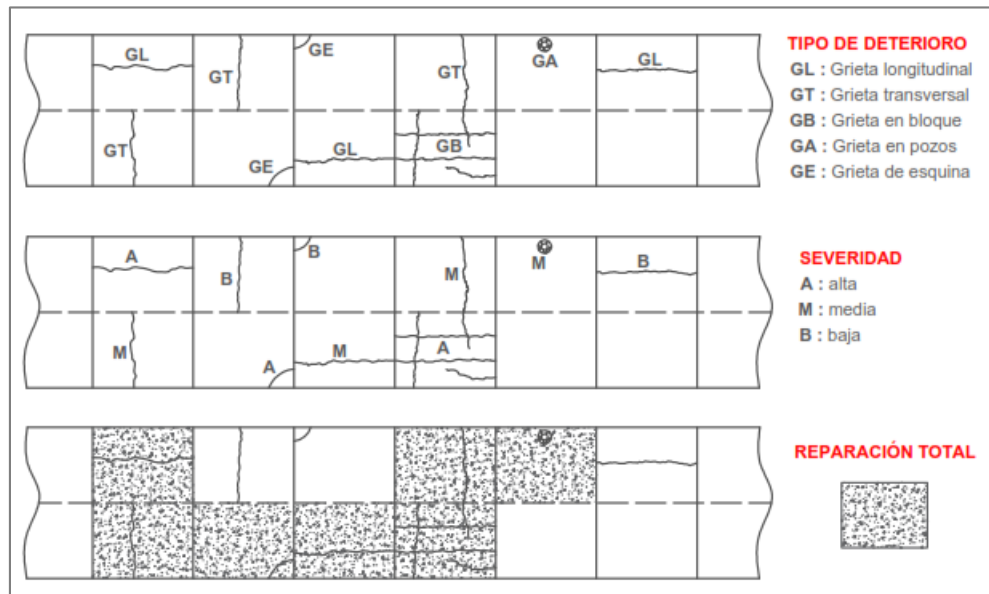
**Figura 29.** Límites de reparación total profunda de acuerdo al nivel de severidad.

Esta actividad de intervención solo deberá ser ejecutada en aquellos tramos viales que presente los siguientes deterioros: grietas longitudinales, transversales, en bloque, de esquina, grietas en pozos y sumideros, que han sido calificados con **severidad media y alta**. Ver **Anexo B – Inventario de daños y registro fotográfico**.

Para el reemplazo profundo total de losa de concreto y sub-base, se deberá tener en cuenta las especificaciones del modelo de intervención, detalladas en los esquemas de las figuras 29, 30 y 31.
