**Supervisión técnica en la gestión de obras públicas en la Secretaría Municipal de  
Infraestructura del municipio del Socorro, Santander**

**Trabajo de grado para optar el título en ingeniería civil**

**Universidad Santo Tomás, Bucaramanga**

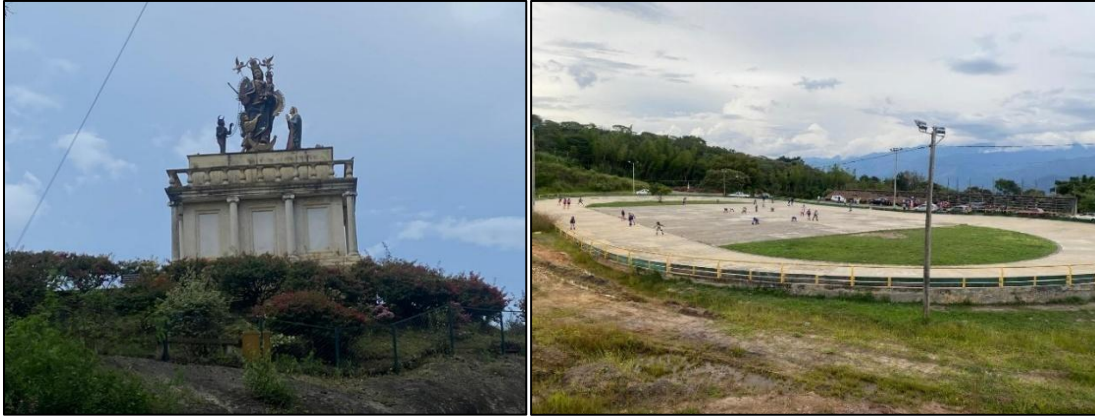
**Figura 34.** *Obras inconclusas en el Socorro, Santander*

Para esto se realizó un levantamiento sistemático de información de varias obras que se encontraban reportadas como pendientes. Por lo tanto, se verificó el estado físico, el avance ejecutado, las condiciones de deterioro y el cumplimiento de las metas físicas contractuales (Véase **¡Error! No se encuentra el origen de la referencia.**). Luego con esto, se elaboraron fichas individuales por proyecto que incluía información clave como localización, contratista responsable, valor ejecutado, dificultades presentadas, justificación de la condición actual, y se incluyeron registros fotográficos actuales y sus correspondientes conceptos técnicos (Véase **¡Error! No se encuentra el origen de la referencia.**).

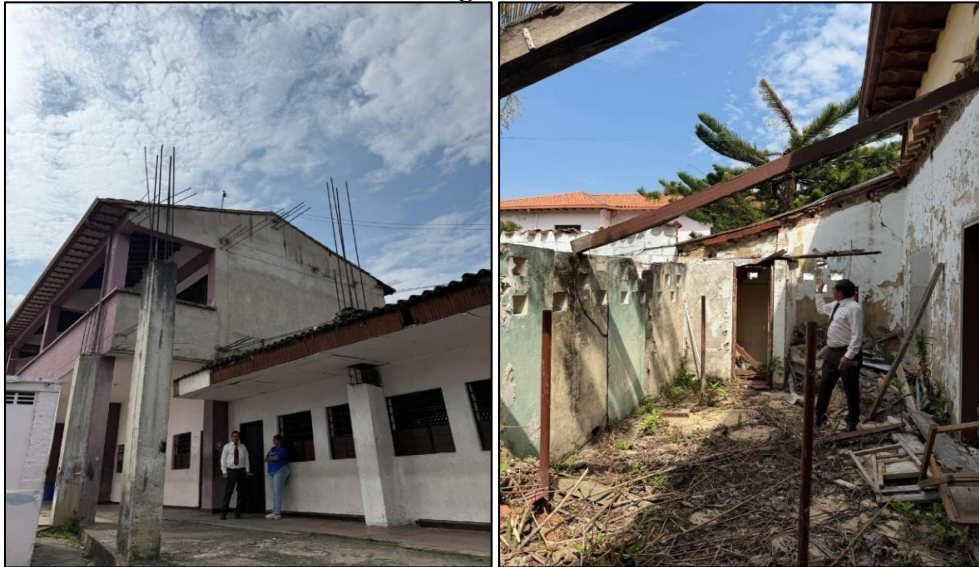
**Figura 36.** *Visita técnica a la sede A del Colegio Universitario*

La visita incluyó el levantamiento de información física con la medición e identificación de patologías constructivas y el correspondiente registro fotográfico del estado general de los espacios (Véase **¡Error! No se encuentra el origen de la referencia.**6). En el caso de las aulas, se revisó la disposición del mobiliario, el estado de los pisos, los muros y los acabados, así como también las condiciones de iluminación y la ventilación natural. En la biblioteca se efectuó una inspección visual de la cubierta que evidenció filtraciones, deterioro en los elementos estructurales y deficiencias en el sistema de evacuación de las aguas lluvias.

Como producto de la visita se elaboró y presentó un informe técnico con recomendaciones que incluyeron entre otras cosas, la reposición de las tejas dañadas, la instalación de canales y bajantes, y el mejoramiento de los acabados interiores así como una propuesta del esquema preliminar para la adecuación de las aulas buscando una distribución más eficiente del espacio y el uso de acabados durables y de fácil mantenimiento. Lo que permitió el fortalecimiento de capacidades de diagnóstico integral y formulación de soluciones técnicas adaptadas al uso específico de cada espacio.

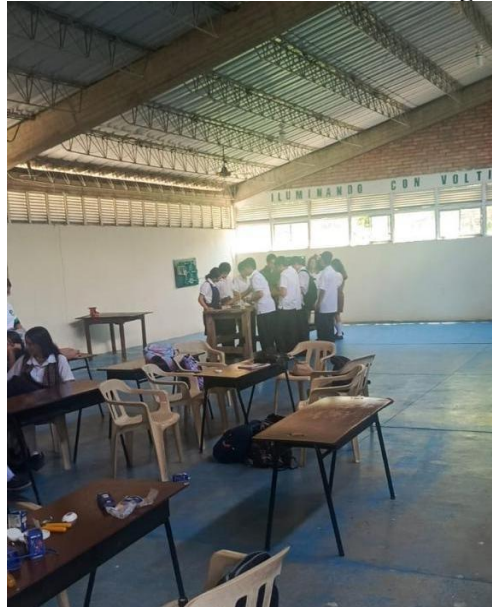
**Figura 38.** *Visita técnica para diseño de aula STEAM en el Colegio Industrial*

Así, con este análisis fue posible la identificación de algunas adecuaciones necesarias para cumplir con los requerimientos funcionales de un aula STEAM, tales como la adaptación de instalaciones eléctricas con mayor soporte, la instalación de mobiliario modular, y el mejoramiento del acabado y la resistencia del piso con el fin de permitir el adecuado desarrollo de actividades prácticas. Información que quedó consolidada en un informe técnico acompañado del croquis y los planos esquemáticos lo que permitió el refuerzo de habilidades en levantamiento arquitectónico, planificación y ejecución de proyectos en infraestructura educativa (Véase **¡Error! No se encuentra el origen de la referencia.8**).

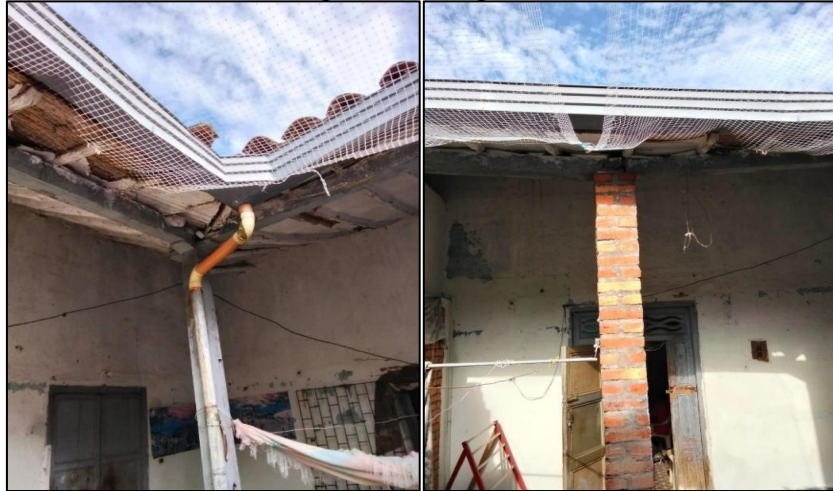
**Figura 39.** *Visita técnica a vivienda con posible colapso de cubierta*

En respuesta a una solicitud ciudadana se programó y realizó una visita técnica a una vivienda ubicada en la calle 14 N° 9-03 con el objetivo de verificar el estado de su cubierta, ya que los reportes indicaban posibles fallas estructurales causadas por lluvias recientes. Para esto, se realizó una evaluación visual de la cubierta con la que se identificaron algunas zonas con filtraciones activas, deformaciones en elementos estructurales y deterioro en los materiales de terminación, además se observó la presencia de humedad en los muros y el cielorraso lo que indica deficiencia en la impermeabilización y por lo tanto, la evacuación de aguas lluvias.

el drenaje pluvial, lo que permitió identificar riesgos estructurales y proponer soluciones preventivas.

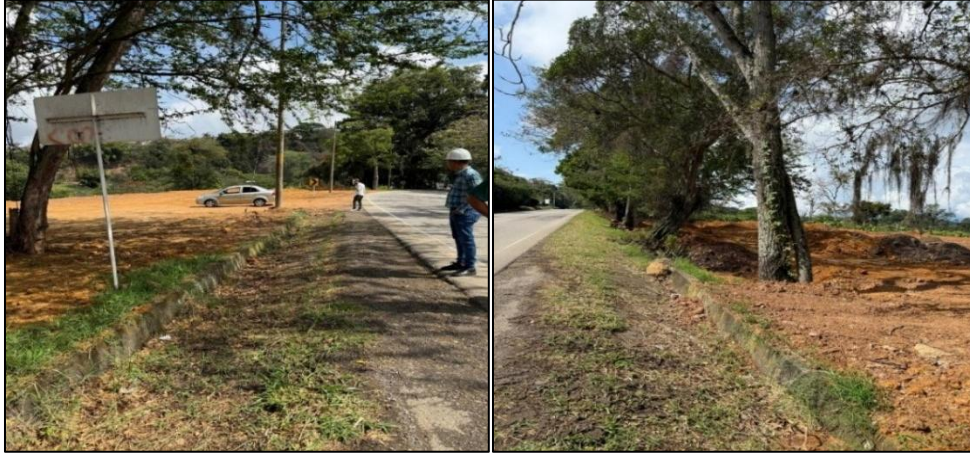
**Figura 40.** *Visita técnica por requerimiento de INVIAS*

Se asistió a una visita técnica en el kilómetro 2 de la vía que conecta Socorro con Oiba, en respuesta a un requerimiento del Instituto Nacional de Vías (INVIAS). El objetivo fue verificar parámetros geométricos, condiciones de la carpeta asfáltica y el estado de obras complementarias para determinar necesidades de intervención. Se realizó una inspección del alineamiento horizontal y vertical, verificando el estado del pavimento, presencia de baches, fisuras y deformaciones (Véase Figura 39). También se evaluaron cunetas, alcantarillas y señalización vial. El informe elaborado incluyó recomendaciones para la reparación de baches, sellado de fisuras, limpieza y perfilado de cunetas, y reposición de señalización faltante. La actividad reforzó en el pasante habilidades de evaluación vial y aplicación de criterios técnicos del manual de carreteras del INVIAS.

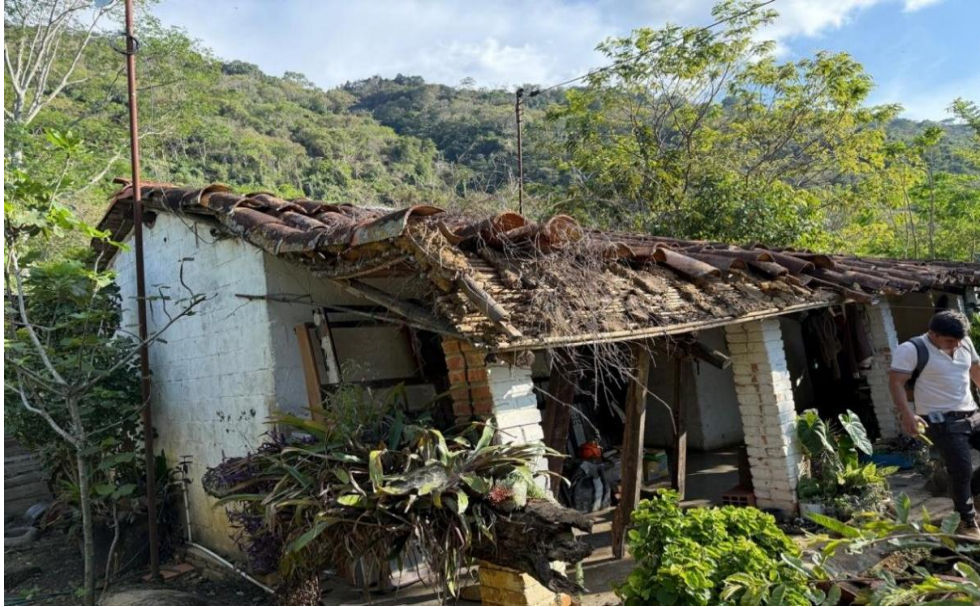
**Figura 41.** *Vivienda vereda Luchadero*

Finalmente, se realizó una visita a una vivienda ubicada en la vereda El Luchadero, donde se reportó el colapso parcial de la cubierta. Se verificó la magnitud del daño, las causas probables y se registró la afectación mediante fotografías y croquis (Véase **¡Error! No se encuentra el origen de la referencia.**40). Se identificó deterioro avanzado en elementos de soporte, pérdida de impermeabilidad y daño por humedad prolongada. Se recomendó la reposición total de la estructura de cubierta, instalación de nuevos elementos de soporte y aplicación de tratamientos de protección contra humedad. La actividad permitió aplicar conocimientos de patología de cubiertas y propuestas de reparación integral en viviendas rurales.

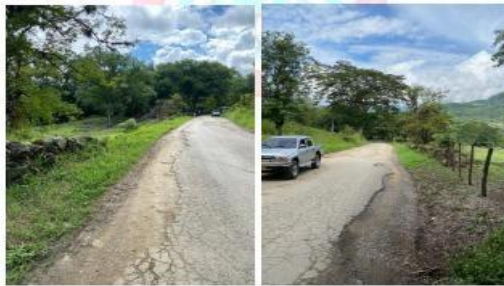
**Tramo 1**  
Coordenadas: 6.45052°N, 73.29970° O  
240m de cunetas de los dos extremos

**VIA SOCORRO – TAMACARA: ANCHO PROMEDIO DE LA VÍA: 6M**

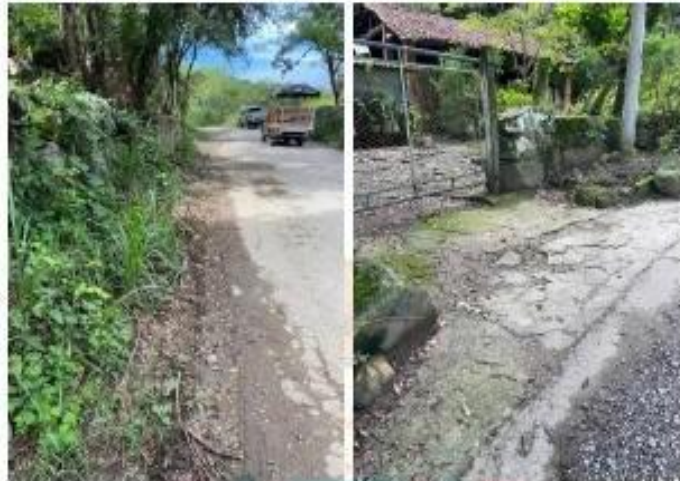
**Tramo 2**

Coordenadas: 6.45050°N, 73.29970° O  
 70m de cunetas en los dos extremos de la vía

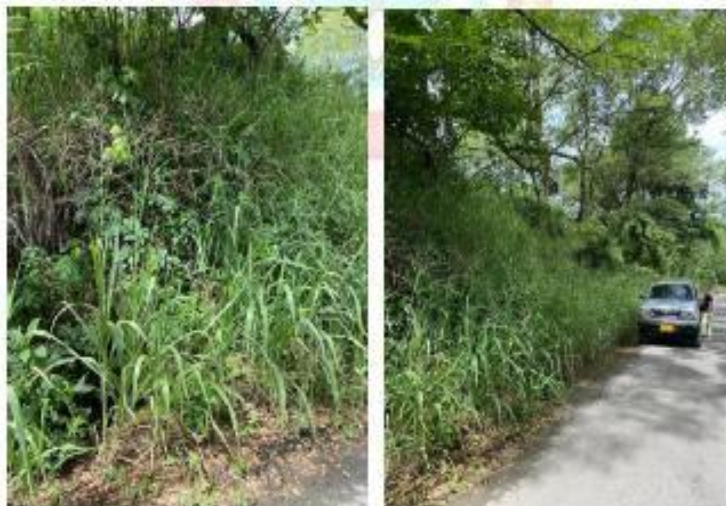
**Tramo 4**

Coordenadas: 6.44290°N, 73.296994°O  
 Ancho de la vía: 6m  
 Muros de contención de 36m  
 200m de cunetas en los dos extremos

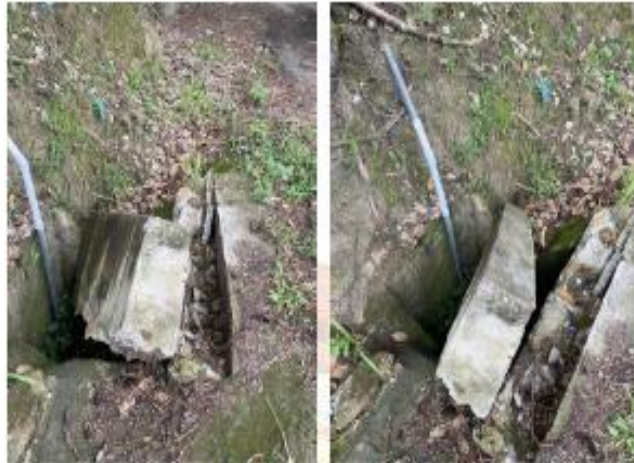
Coordenadas: 6.45582°N, 73.27885°O

Recuperación del cabezote alcantarilla
