**Estudio Patológico de la Infraestructura arquitectónica del Colegio Nacional Loperena**

Especialización Patología de la Construcción.

Universidad de Santo Tomas.

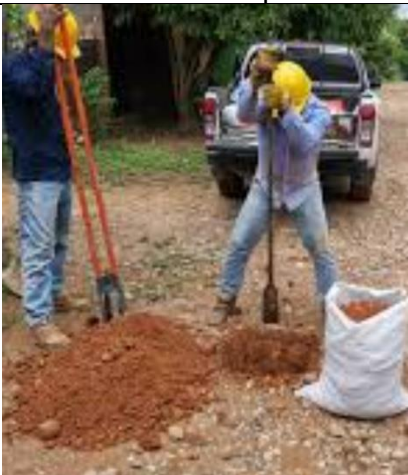
| | <b>Suelos</b> | <ul style="list-style-type: none"> <li>• Arena con conglomerados definidos de poca gradación.</li> <li>• Nivel Freático a -1.5 a - 2.5 en época de invierno</li> </ul> | <p>Fuente: Propia</p> |

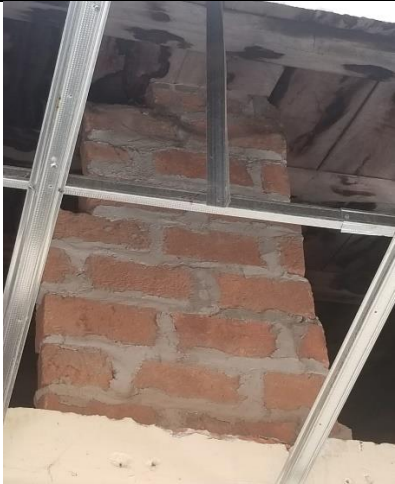
| <p><b>Materiales</b></p> | <ul style="list-style-type: none"> <li>• Bloques de barro cocido.</li> <li>• Concreto.</li> <li>• Madera</li> </ul> | <p>Fuente: Propia</p> |

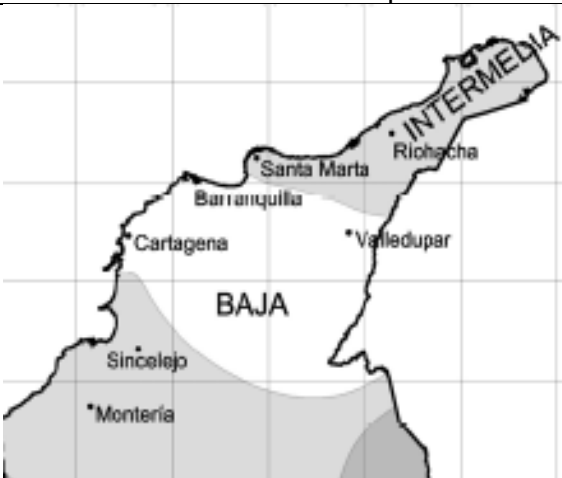
| <p><b>Sismo</b></p> | <p>El municipio de Valledupar presenta un riesgo de amenaza sísmica bajo. La institución no ha sufrido afectaciones visibles en su estructura física, a pesar de haber recibido múltiples movimientos sísmicos.</p> | <p>Fuente: (Asociación Colombiana de Ingeniería Sísmica, 2010)</p> |
