**ESTUDIO PATOLÓGICO DEL EDIFICIO CAMI (CENTRO ADMINISTRATIVO  
MUNICIPAL INSTITUCIONAL) DEL MUNICIPIO DE TIERRALTA, DEPARTAMENTO DE  
CÓRDOBA**

**PRESENTADO POR:**  
**LUIS MIGUEL MADERA MARTÍNEZ**  
**CONSTRUCTOR EN ARQUITECTURA E INGENIERÍA**

**UNIVERSIDAD SANTO TOMÁS**  
**FACULTAD DE INGENIERÍA CIVIL**  
**ESPECIALIZACIÓN EN PATOLOGÍA DE LA CONSTRUCCIÓN**  
**2026**

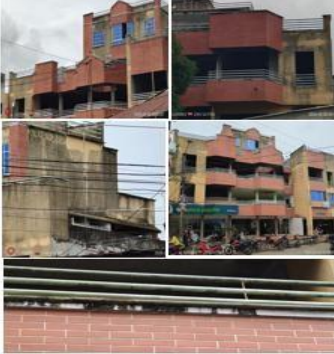
| FOTOGRAFICO LESIONES PREDOMINANTES | | | | ANÁLISIS DETALLADO DE DETERIORO Y SUS CAUSAS | | | | | | | | | | | | | | | | | | | | | | | | | |
|---|--|---|--|---|---|---|---|---|---|---|---|---|---|---|---|---|---|---|---|---|---|---|---|---|---|---|---|---|---|
| | | | | | Humedad por capilaridad | | X | | | X | 45% | | X | X | X | X | | X | | | X | | | | | | | X | |
| | | | | | Corrosión del acero de refuerzo | | X | | | X | 35% | | | | | X | | | | | X | | | | X | | | | |
