Estudio patológico de las afectaciones encontradas en la edificación de Niza IX – Bogotá D.C

Universidad Santo Tomás  
Facultad de Ingeniería Civil  
Especialización en Patología de la Construcción  
2025

El presente trabajo de grado tiene como propósito realizar un análisis patológico del Conjunto Residencial Niza IX, ubicado en la calle 127 de Bogotá. Este conjunto está conformado por ocho bloques de apartamentos de cinco pisos, construidos con un sistema estructural de muros portantes y cimentación sobre losas corridas, apoyadas en un mejoramiento del suelo natural. Desde su construcción, las edificaciones han evidenciado lesiones que comprometen tanto su estabilidad estructural como la seguridad de los habitantes.

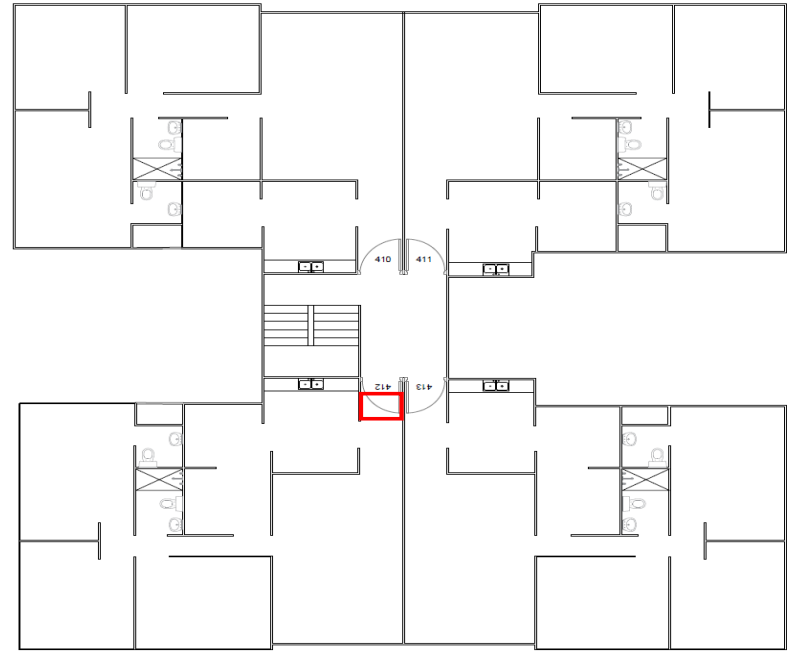
Figura 5. Ficha clasificación tipo de lesión

| <div>ESTADO GENERAL DE LA ESTRUCTURA:</div> <p>El conjunto residencial Niza IX se encuentra habitado por 1 solo propietario ya que el edificio se encuentra en estado de desocupacion, dado a la gravedad de las lesiones presentadas en todos sus bloques. donde se encuentra gran cantidad de fisuras en muros , losas y vigas siendo los primeros niveles los mas afectados</p> | <div>ACCESIBILIDAD A LOS ELEMENTOS:</div> <p>Dado al notable deterioro de la estructura de los edificios el acceso es restringido a los mismo, se gestiono un permiso ante la administración del conjunto certificando que la visita es con fines académicos, posterior al permiso dado por la administración, el ingreso a las edificaciones se debió realizar con todas las medidas de seguridad ya que parte de la estructura de los mismos se encuentra en riesgo inminente de colapso.</p> | <div>LOCALIZACIÓN EN PLANTA HALLAZGO:</div> |
| <div>REGISTRO FOTOGRÁFICO</div> | <div>HALLAZGO</div> <p>se observa grieta vertical causadas por esfuerzo rasante introducido por la flecha del forjado soporte y desprendimiento de mortero hidráulico y desprendimiento del cerámico, los desprendimientos por compresión de la capa de agarre ocurren cuando se cuenta con una mala composición del mortero y no se ejecutó de la forma correcta por ejemplo la capa de reparto es poco uniforme , ademas pueden presentar exceso de humedad y esto puede generar desprendimiento</p> | |

| <div>OBSERVACIONES GENERALES</div> <p>Para este caso se anuló la causa, limitando los movimientos elásticos de la estructura con paraleles y cerchas metálicas, se recomienda un saneado o una inyección de mortero estructural de reparación para la grieta ,posteriormente sustituir la tableta cerámica cuidando que el reparto de la mezcla sea uniforme y que el diseño de la misma sea adecuada se puede implementar una acción de mantenimiento realizando limpieza periódica a la cerámica y se puede realizar una protección para evitar humedades</p> | | |
