ESTUDIO PATOLOGICO A LA PLATAFORMA DEL SATELITE INTERNACIONAL  
DEL AEROPUERTO ALFONSO BONILLA ARAGÓN DE LA CIUDAD DE  
PALMIRA

UNIVERSIDAD SANTO TOMAS ABIERTA Y A DISTANCIA (VUAD)  
FACULTAD DE CIENCIAS Y TECNOLOGIAS  
PROGRAMA DE PATOLOGIA DE LA CONSTRUCCION  
BOGOTA D.C  
2017

TRABAJO PROFESIONAL INTEGRADO PARA OPTAR POR EL TÍTULO DE  
ESPECIALISTA EN PATOLOGIA DE LA CONSTRUCCIÓN

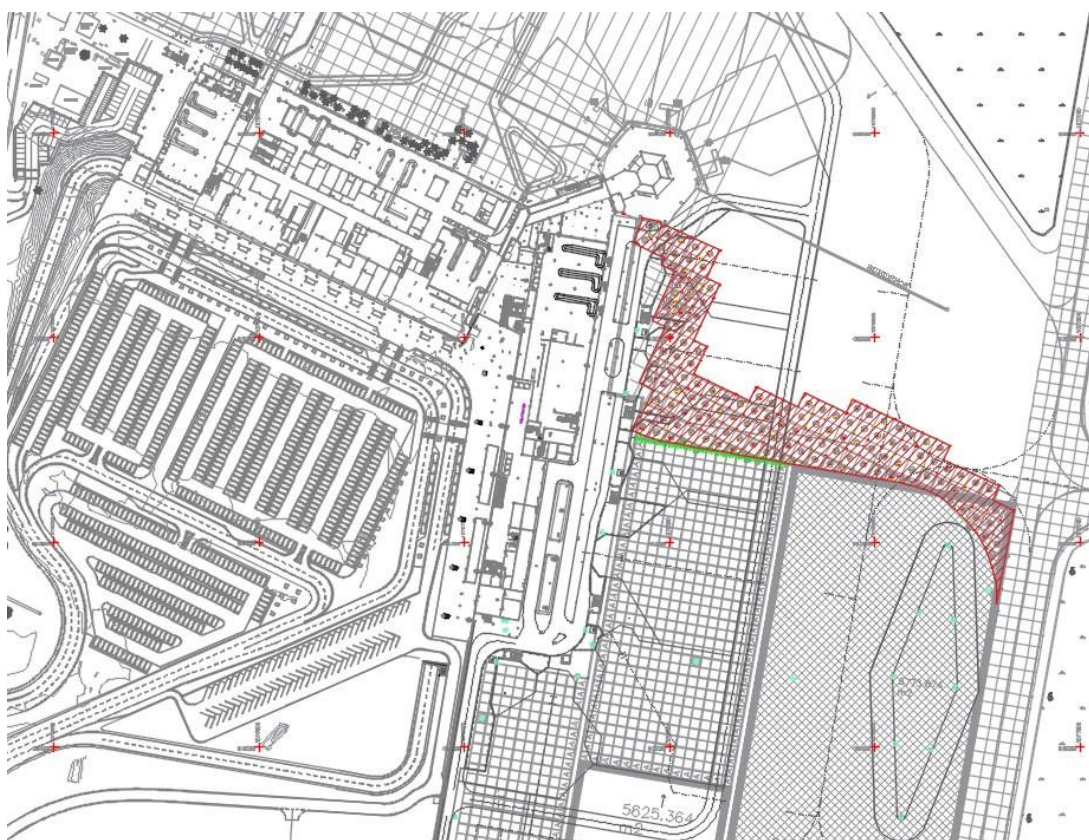
Figura. 1 Plataforma de estudio

De acuerdo a las observaciones realizadas a la plataforma del satélite internacional del aeropuerto ABA, se definió como área de trabajo la placa que se indica con color rojo a continuación.

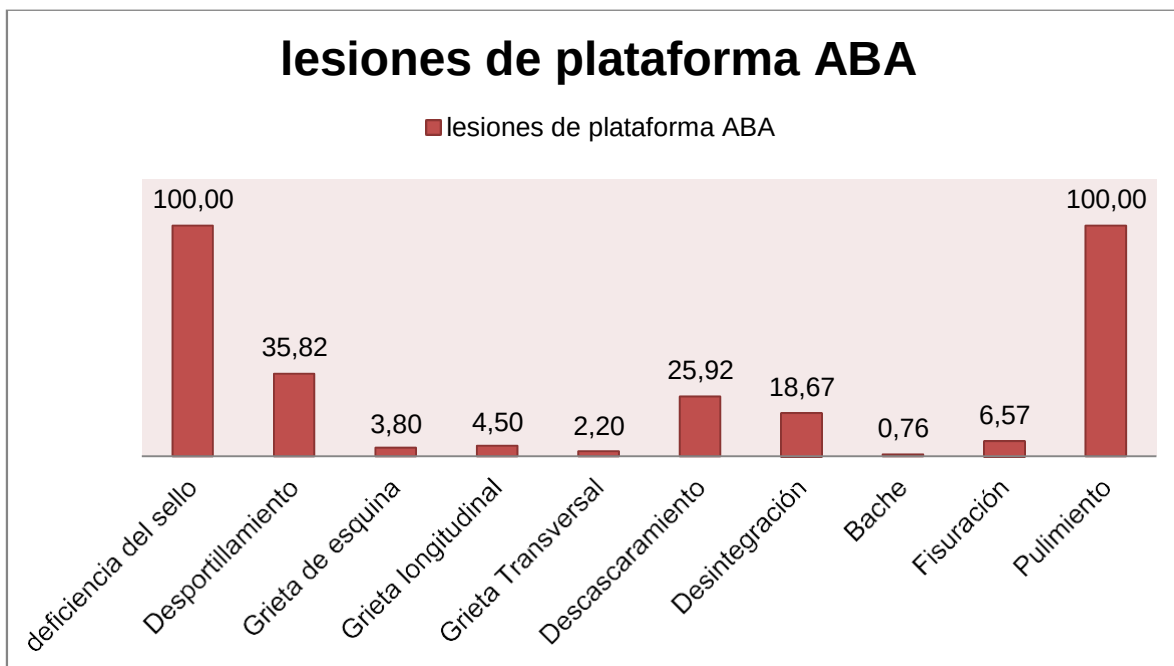
Figura. 37 Porcentaje de lesiones por áreas

A continuación se presenta la influencia de las lesiones de origen patológico encontradas durante el estudio con referencia al área:

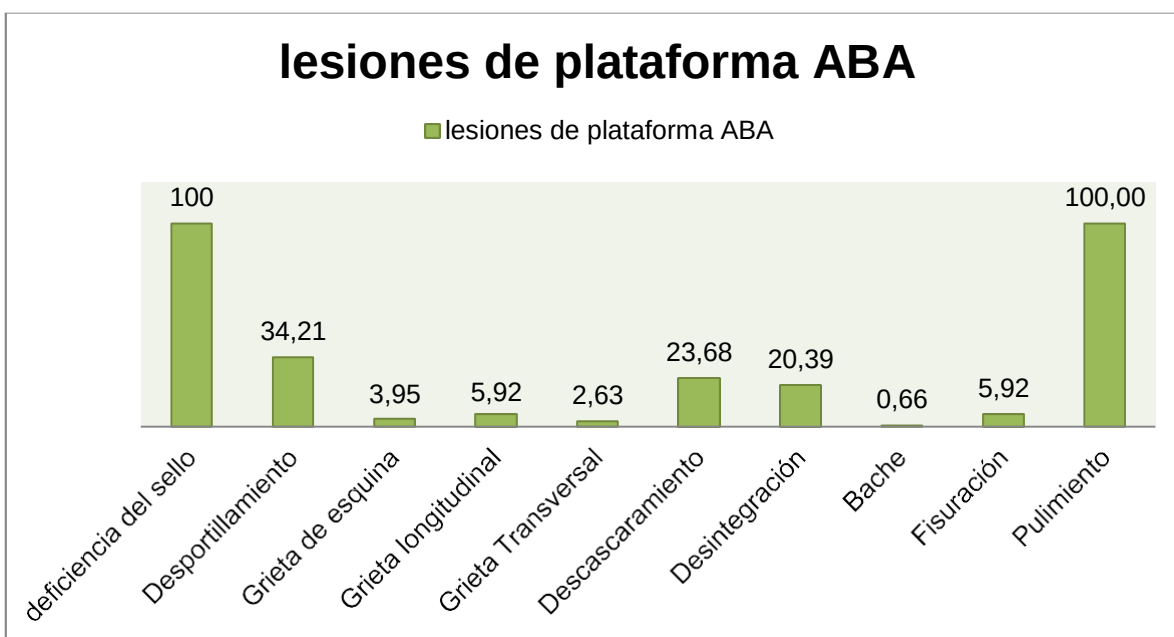
Figura. 38 Porcentaje de lesiones por número de losas

A continuación se presenta la influencia de las lesiones de origen patológico encontradas durante el estudio con referencia al número de losas:

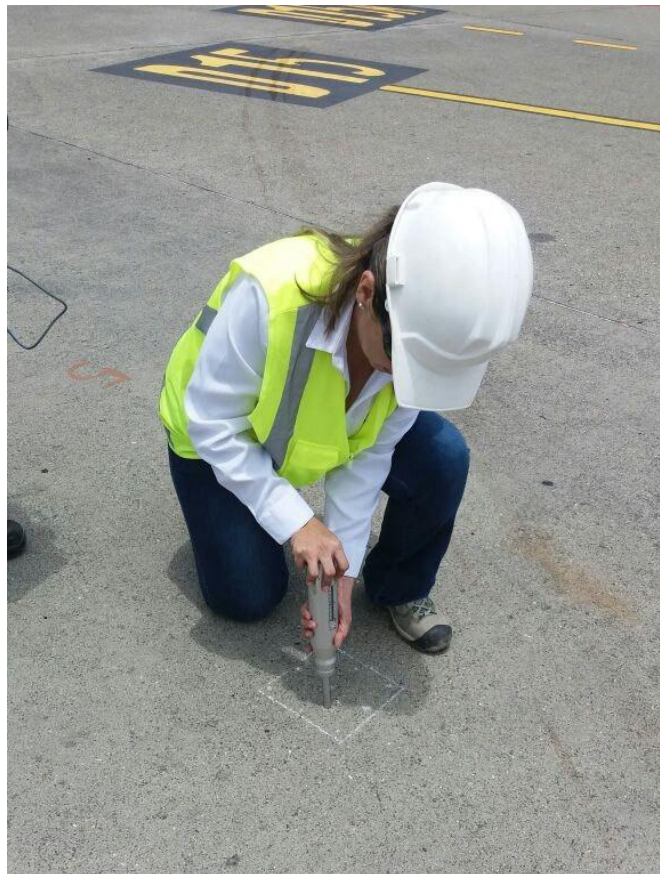
Figura. 39 Arq. Luz Adriana Moreno realizando ensayo de esclerómetro del paciente

Debido a que la superficie presenta pulimiento, los resultados del ensayo de resistencia con esclerómetro presentan grandes variaciones, ya que la matriz de cemento de la placa se ha perdido dejando los agregados expuestos.

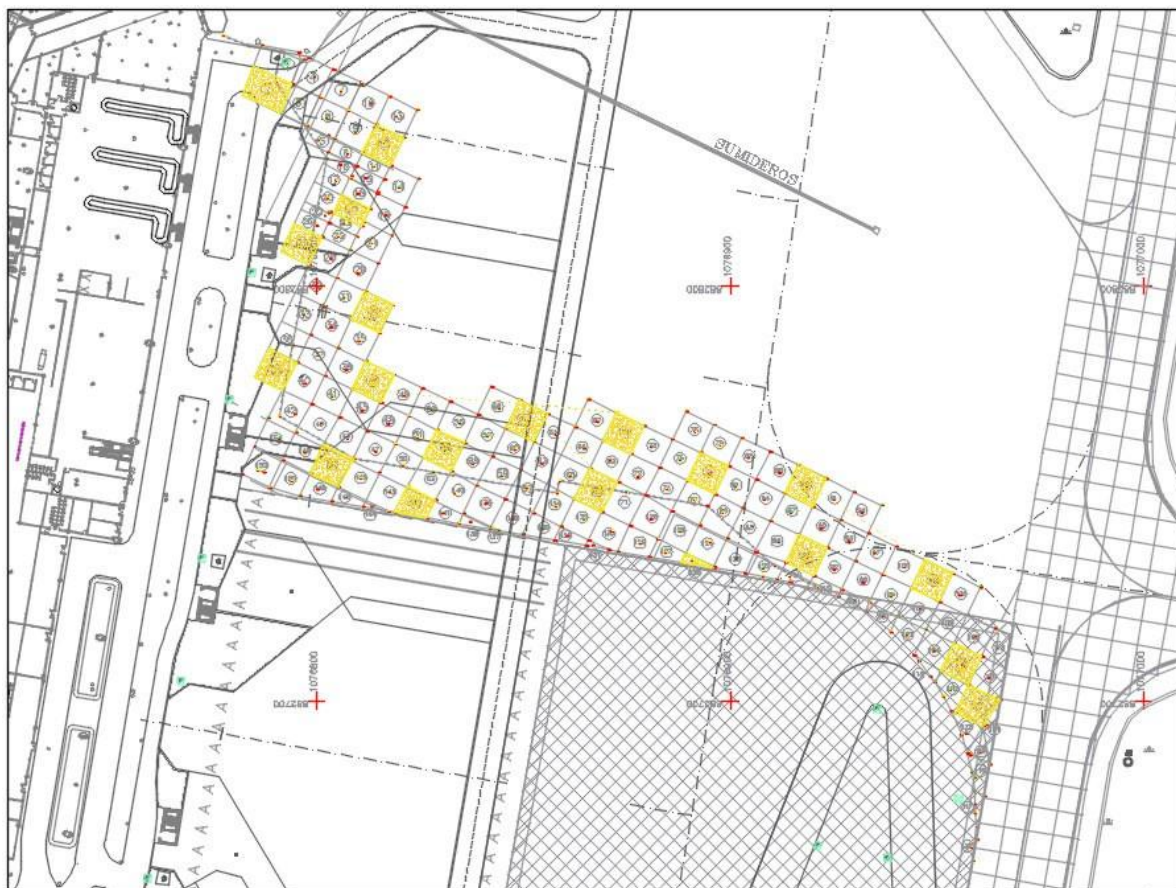
Figura. 40 Localización de placas a las que se les realizó el ensayo de esclerómetro

Se realiza este ensayo en 20 placas de la plataforma del aeropuerto tomando quince lecturas por placa para un total de 300 lecturas, todas realizadas en un ángulo de  $-90^\circ$  y con un esclerómetro tipo N.

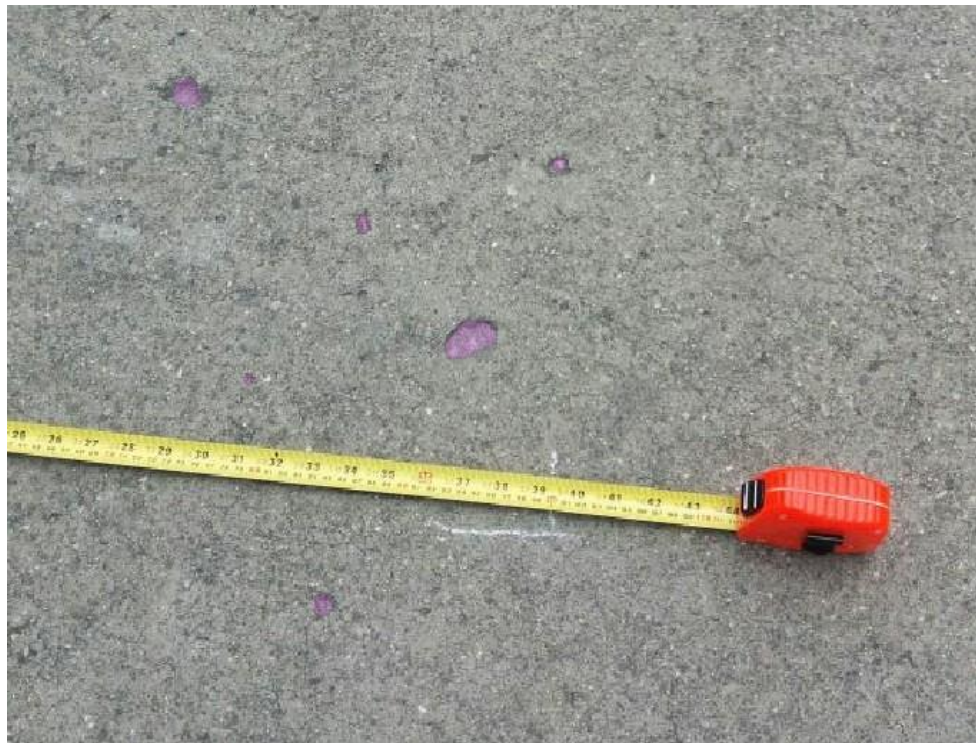
Figura. 41 Prueba con fenolftaleína

El ensayo de carbonatación en el concreto es necesario para determinar el valor real de la resistencia a la compresión, porque el valor del frente de carbonatación se utiliza para corregir el valor de resistencia aparente que se obtiene con el esclerómetro.

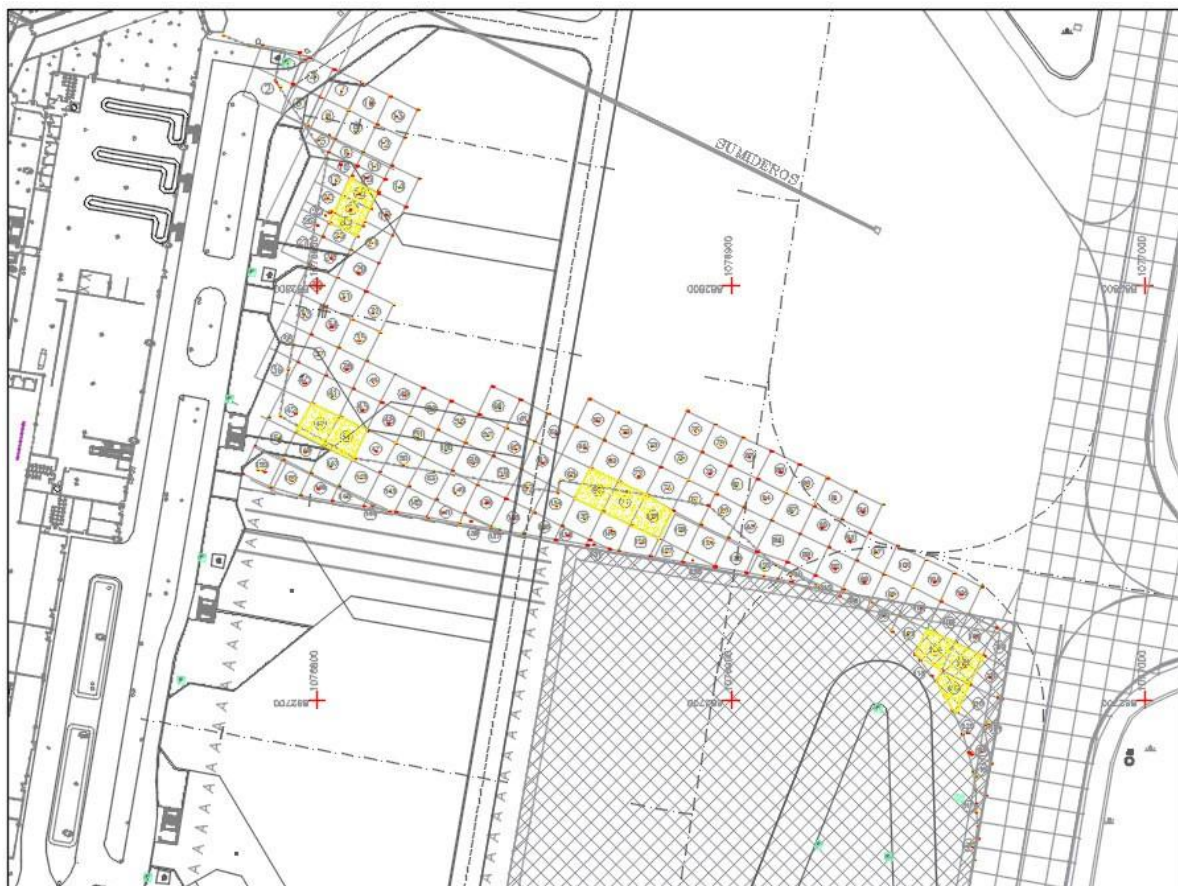
Figura. 43 Localización de placas a las que se les realizó el ensayo de escanner

Durante la realización del ensayo se evidenció que las placas no cuentan con refuerzo ni varillas de transferencia, ya que sólo el 2% de las lecturas tomadas evidenciaban existencia de acero en algunas placas. Y las placas que tienen refuerzo son las que han sido intervenidas en reparaciones o se localizan de manera adyacente a placas nuevas, construidas en los últimos años.
