# FICHAS DE CALIFICACIÓN LESIONES

## EDIFICIO "I" DE LA ESCUELA MILITAR DE CADETES

# BATALLÓN DE CADETES - "BACAD3" - EDIFICIO I ESCUELA MILITAR DE CADETES

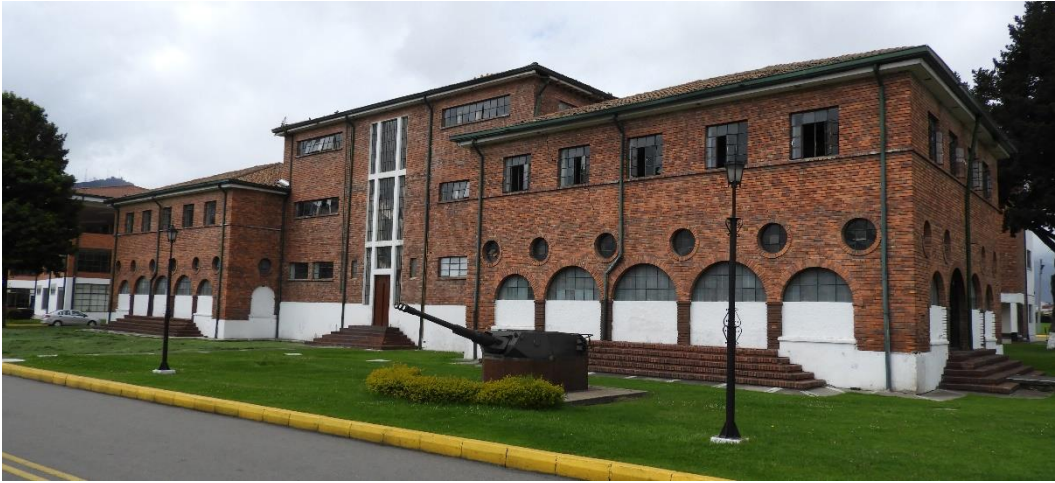
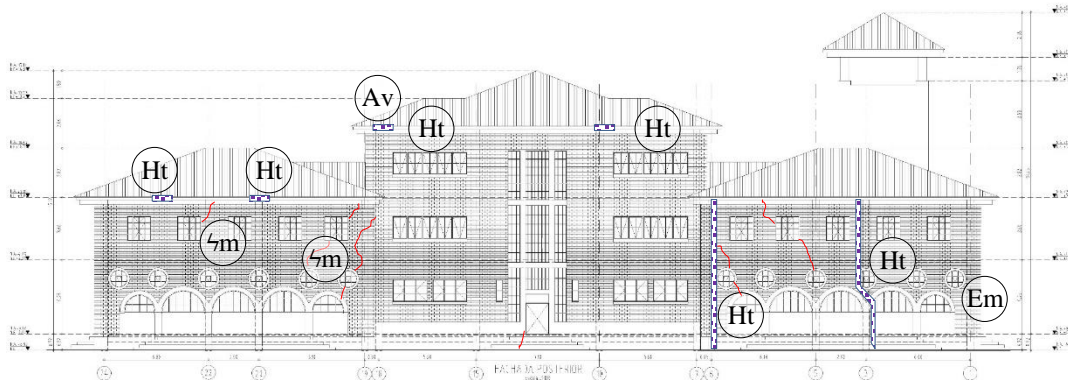
## FACHADA POSTERIOR

La fachada posterior sobre la vía de circulación perimetral de la ESMIC, presenta los dos volúmenes adicionales al diseño original, denominados bloque "2".

En esta fachada se evidencian las lesiones mas importantes sobre los muros de mampostería, sobre los dos volúmenes denominados bloque "2".

Al igual que en la fachada principal, se evidencian humedades en muros y en el cielo raso del alero, por el poco mantenimiento de canales y bajantes. Se encuentran bajantes desacopladas.

Así mismo a nivel de las primeras hiladas de mampostería a la vista, se ven lesiones en algunas piezas de mampostería por erosión física y mecánica.

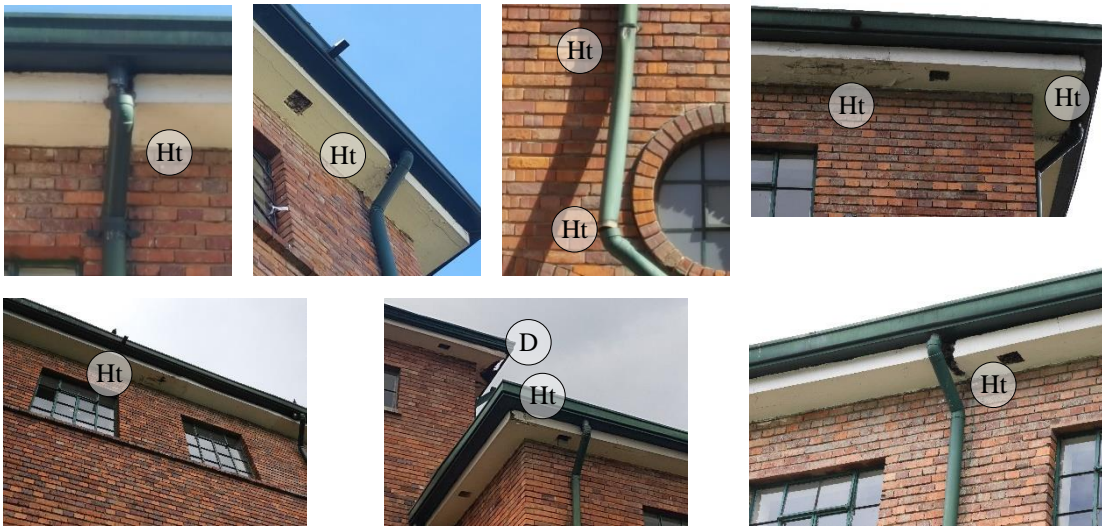
La falta de mantenimiento sobre las canales del edificio, genera la acumulación de suciedad que obstruye las mismas e impide el normal flujo del agua lluvia, por tal razón las canales se rebotan y el agua ingresa a la el cielo raso de los aleros, generando desprendimientos del acabado de los aleros.

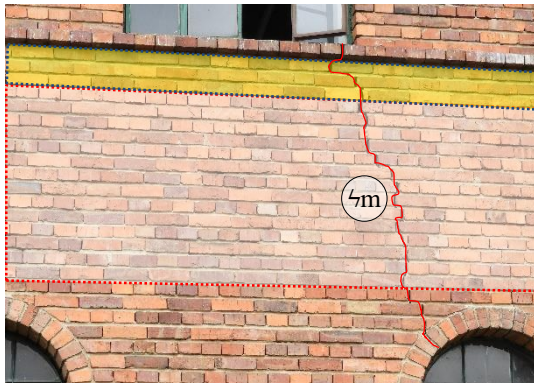
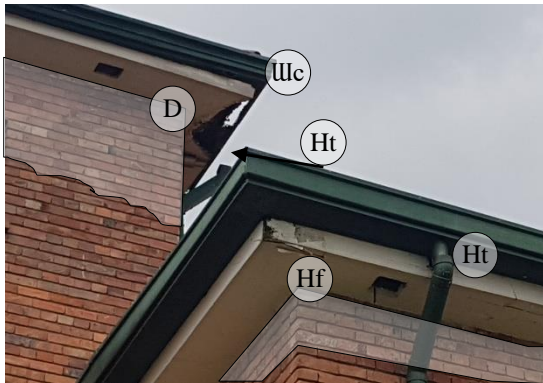
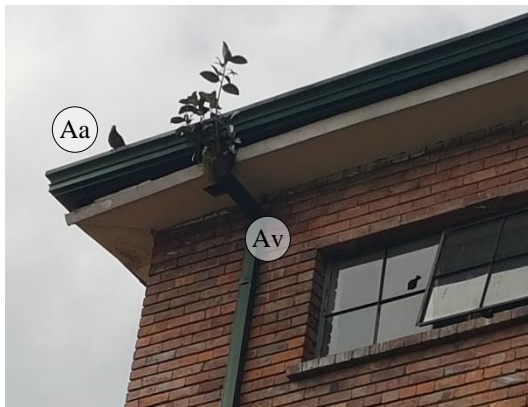
Esta fachada en los denominados bloque "2", presenta un aparejo belga, a diferencia de la fachada principal donde se evidencio una traba ingles antigua modificada. El bloque central, también tiene un aparejo belga, sin embargo se observan hiladas de mampostería de una manera desorganizada que no corresponde a ningún tipo de aparejo definido.

Sin embargo, se encuentran otro tipo de aparejo en las ultimas hiladas antes del remate a nivel inferior de las ventanas, es una combinación de aparejo holandés e ingles de sogá.

Se observan lesiones de corrosión en las canales, donde ya se observa la perdida total de sección de la lamina, haciendo ineficiente el proceso de conducción de agua lluvia y acentuando aun mas las humedades y filtraciones en los muros de fachada.

Finalmente se evidencia el deficiente acople entre el sosco de la canal y la bajante, toda vez que por su geometría no se observa una unión adecuada y presenta anclajes deficientes que impidan el movimiento.

Como se pudo ver en los planos originales de diseño, el cielo raso de los aleros del edificio, no es original del diseño, este material fue colocado con posterioridad, posiblemente para proteger los canes de madera que soportan el alero.

Sin embargo, la falta de mantenimiento de canales y bajantes, sumada a la presencia de palomas en la estructura de cubierta, la suciedad y la humedad acumulada, han favorecido el crecimiento de vegetación afectando la estabilidad de aleros, bajantes y canales.

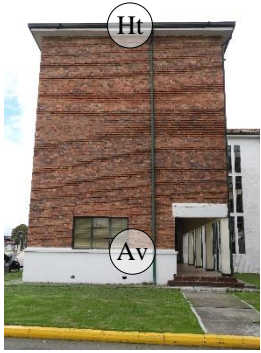
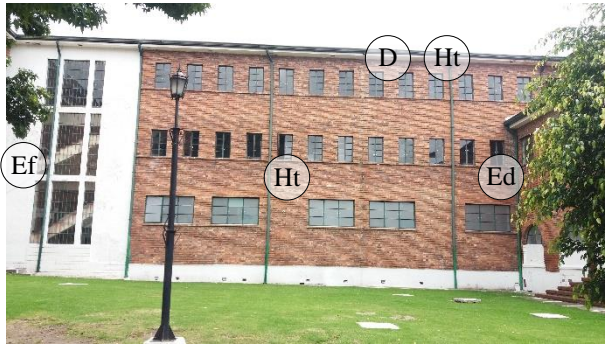
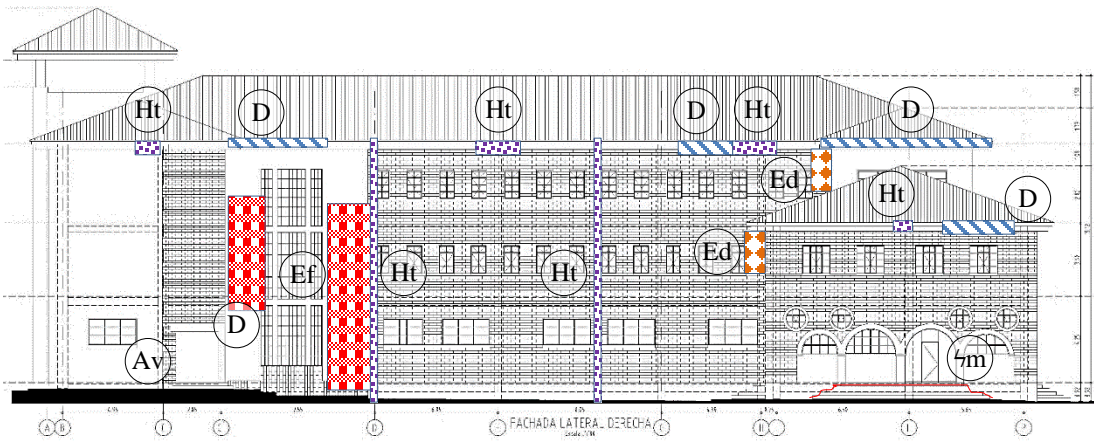
## FACHADA LATERAL DERECHA

A nivel general, la fachada se encuentra en buen estado, la mampostería tiene un aparejo holandés, aunque en algunos puntos se pierde el aparejo, confundándose con un aparejo inglés antiguo.

Los elementos de pañete de la fachada, se encuentran deteriorados por la falta de mantenimiento, se evidencian desprendimiento de la pintura por humedad proveniente de la lluvia.

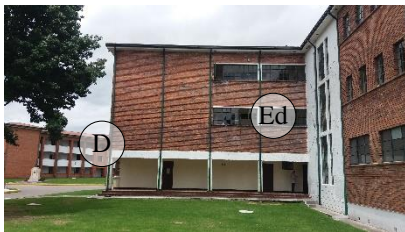
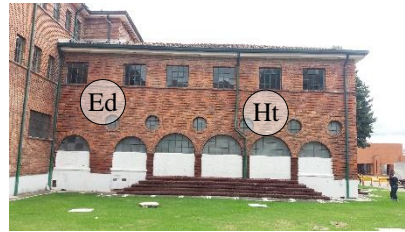
## Fotos detalles fachada interna

Lesiones en la mampostería de fachada, así como lesiones por instalación desfogues calentadores.

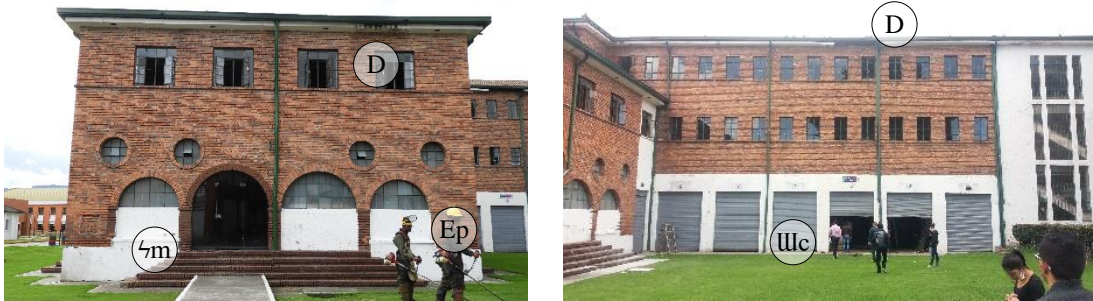
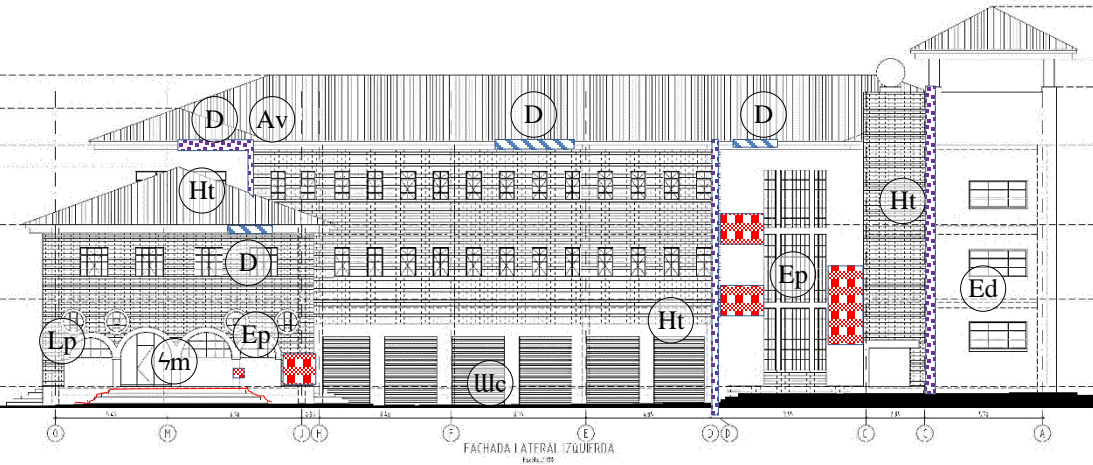
## FACHADA LATERAL IZQUIERDA

Se observa un desprendimiento parcial de la unión entre las escaleras de acceso al edificio, evidencia del asentamiento del edificio denominado bloque "2".

En esta fachada se observan las lesiones en el cielo raso bajo los aleros.

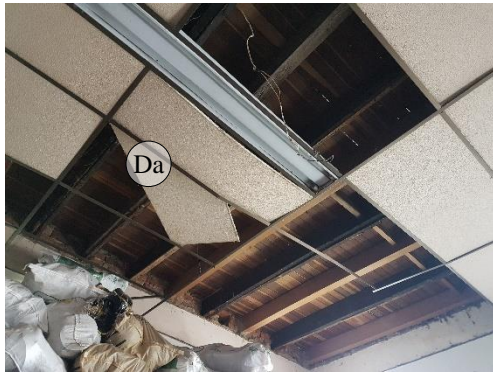
1. Cielo Rasos.

Desprendimientos parciales de las laminas de cielo raso modular, se evidencia la perdida de las laminas y el entrepiso de madera se encuentra expuesto.

A través de una inspección visual se evidencia que el entepiso de madera se encuentra en muy buen estado de conservación, las vigas de madera se encuentran en buen estado, sin embargo se ven algunos listones deteriorados por el uso que pueden ser fácilmente remplazados.

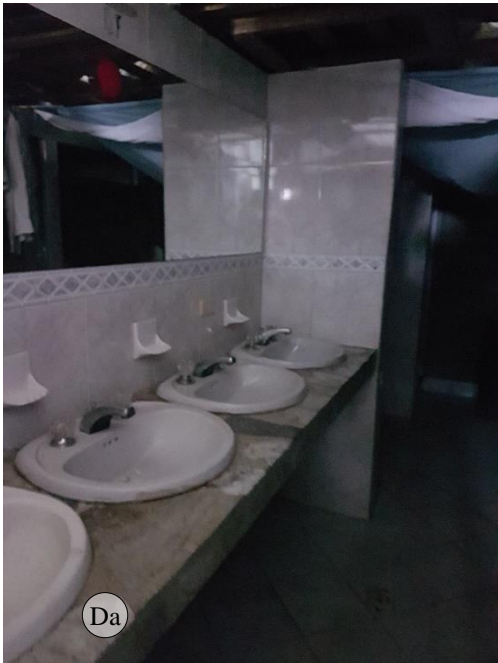
El área de los baños se encuentra completamente fuera de servicio, los baños destinados para el alojamiento se encuentran siendo usados también como depósitos.

Por los sifones del baño se despiden el olor de las cañerías, debido a la falta de uso, se ha evaporado el agua y el sello hidráulico no existe.

Debido al uso como depósito, el acabado de los pisos presenta desprendimientos parciales, fisuras y daños en el acabado de los pisos y muros cerámicos.

Las instalaciones sanitarias del segundo piso se encuentran descolgadas, de igual manera no se realizan pruebas de flujo por temor a filtraciones y/o inundaciones que dañen el material almacenado.

Por las condiciones de almacenamiento, es posible que estos desagües se encuentren fisurados por el acopio del material hasta la altura donde se encuentran estas instalaciones.

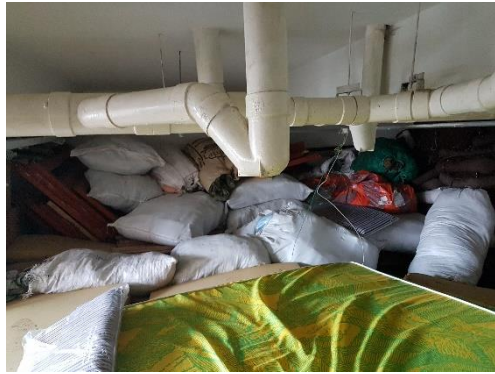
1. Sobre almacenamiento.

La manipulación del material almacenado ha deteriorado los acabados de los baños, se evidencia la rotura de los espejos, lavamanos, desprendimiento de los accesorios, rotura de las tapas de los sanitarios.

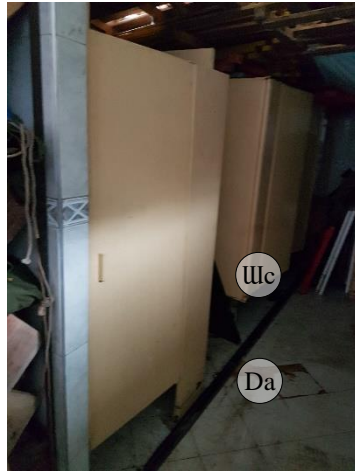
4. Cabinas sanitarias.

Las cabinas sanitarias son metálicas y presentan procesos de corrosión que hacen que en la parte inferior de las divisiones la pintura se este saltando y se evidencia la pérdida de sección del material.

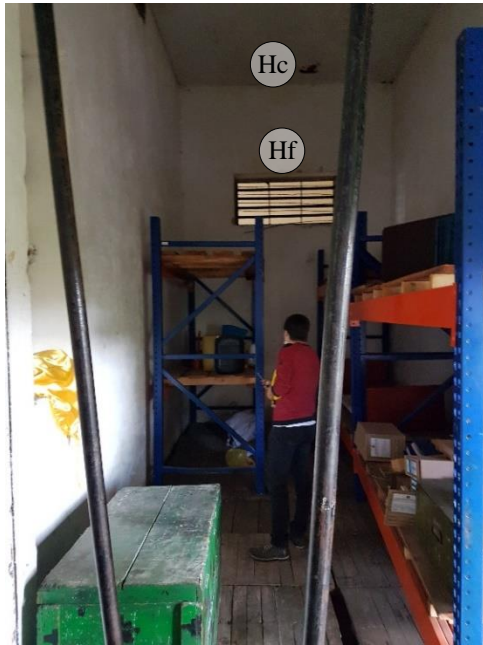
Extrañamente el área destinada como deposito, que tiene acondicionada las estructuras de almacenamiento de material, se encuentra prácticamente vacío. Los estantes se encuentran simplemente apoyados en el piso, no se encuentran anclados a los muros.

El piso del deposito ha sido cubierto en un 95% con pallets de madera, a fin de proteger de la abrasión la placa de piso del edificio.

El deposito tiene tan solo una rejilla de ventilación, lo cual es insuficiente para este espacio y facilita lesiones por humedades de condensación en el techo del deposito, causando el desprendimiento de la pintura.

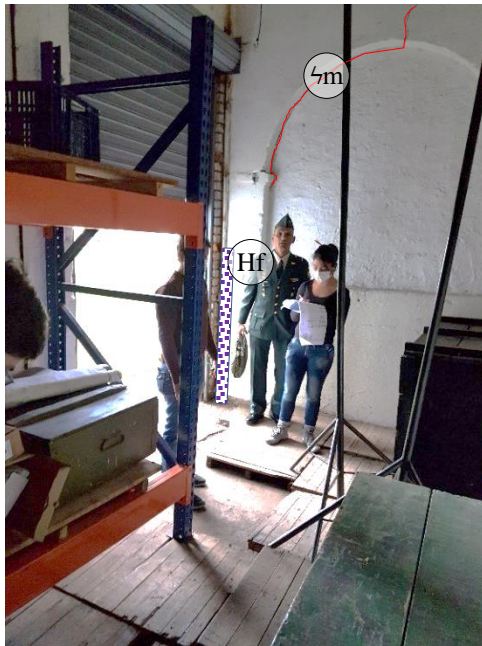
Se evidencia que este espacio ha sido modificado, una de las paredes presenta una arcada tapiada con un muro que por su configuración fue construido posteriormente.

En el arco se evidencia una lesión en la mampostería, dicha lesión traspasa el muro.

Sobre la entrada, el muro presenta lesiones por humedades posiblemente proveniente de la filtración de la tubería que por allí baja o en su defecto por la fachada, se podrán realizar pruebas de flujo para descartar la tubería.

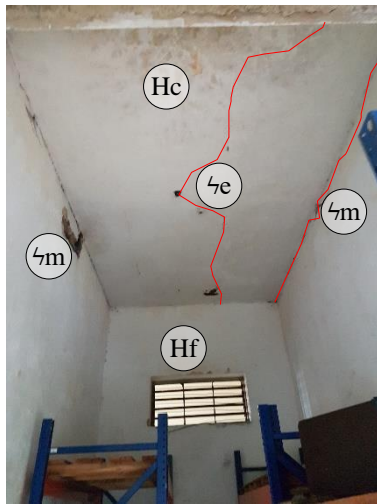
1. Cielo rasos.

Se evidencian lesiones en la torta de cielo raso del deposito, en algunos puntos se ve la pérdida de material, donde se puede ver que la torta esta construida con mortero y malla con vena.

Como se menciono anteriormente, se evidencian lesiones por humedades por condensación por la falta de ventilación, así como humedades provenientes de la fachada.

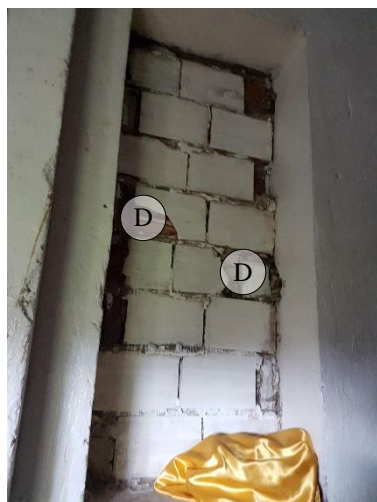
3. Muros.

Dentro del deposito, se evidencian muros de mampostería en bloque, donde no se cumple ningún tipo de normativa para su construcción, son muros simples de bloque que presenta pérdida de sección de algunas piezas, y una deficiente pega de mortero.

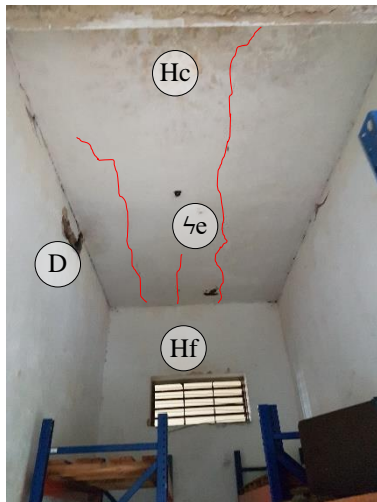
1. Cielo rasos.

A nivel de cielo rasos, se evidencian lesiones en la torta inferior, desprendimientos parciales y perdidas de material. También se encuentran humedades por condensación a falta de ventilación.

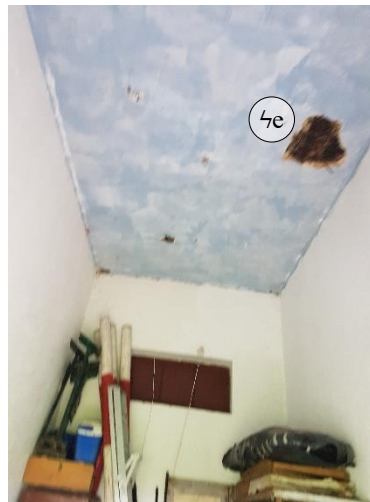
2. Cielo rasos.

Se descarta que la humedad presente en los cielo rasos sea por filtraciones de tubería, teniendo en cuenta que en el nivel superior se encuentra un área de alojamiento y el área de baños se encuentra distante de esta zona.

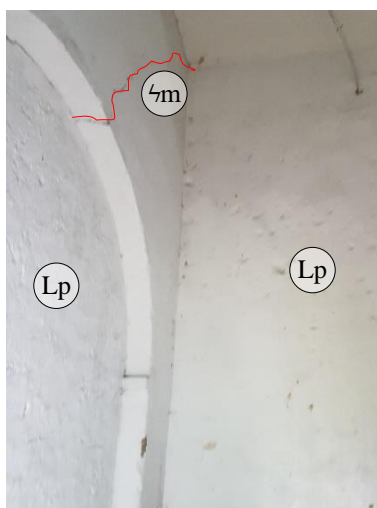
3. Muros.

En los muros se observan golpes por el manejo del material almacenado, que han lesionado el mortero sin que haya sido reparado y por el contrario fue pintada la lesión.

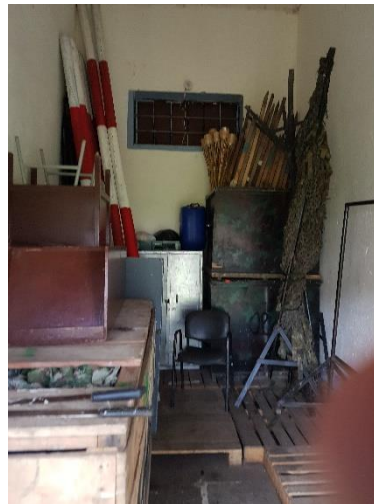
4. Pisos.

Se mantienen los pallets en el piso a fin de evitar la humedad del piso sobre el material almacenado.

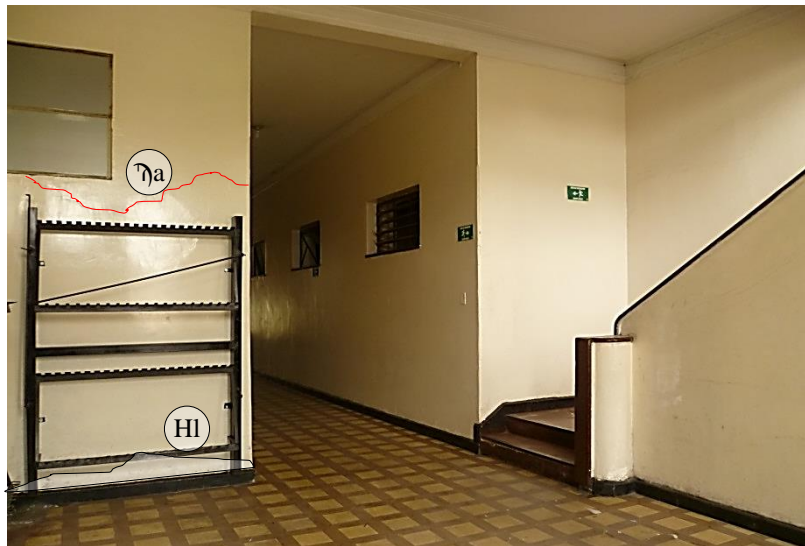
Se observa en buen estado de mantenimiento, sin embargo existen humedades en los muros, los pisos originales del edificio, presentan ya desgaste normal de uso pero se encuentran en buen estado.

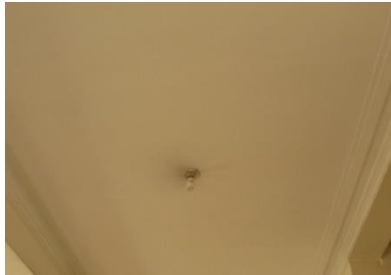
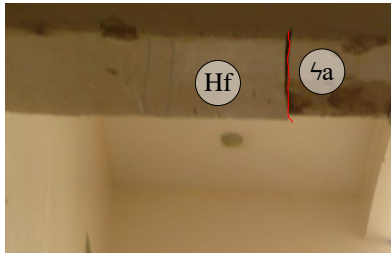
1. Cielo rasos.

Los cielo rasos presentan lesiones por humedades debido a la filtración de aguas lluvias, las cuales vienen desde la cubierta y han afectado los entpisos.

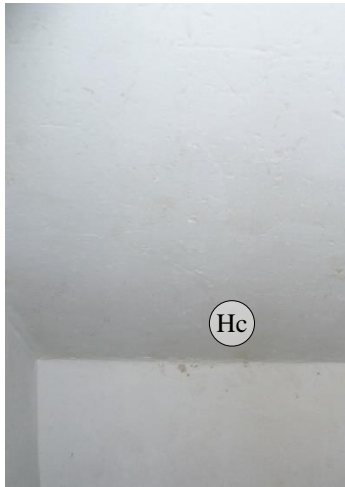
1. Cielo rasos.

Cielo rasos bajo escalera en buen estado, no se evidencian lesiones.

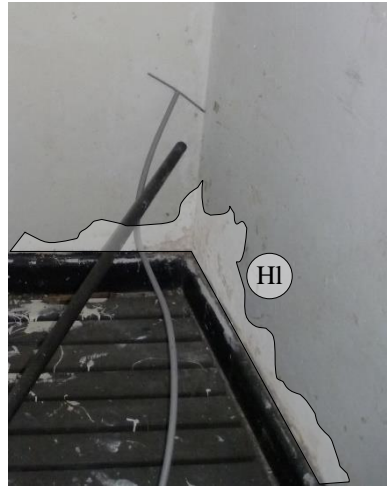
2. Muros.

Los muros con deterioro en la parte inferior, debido a humedades por capilaridad del terreno.

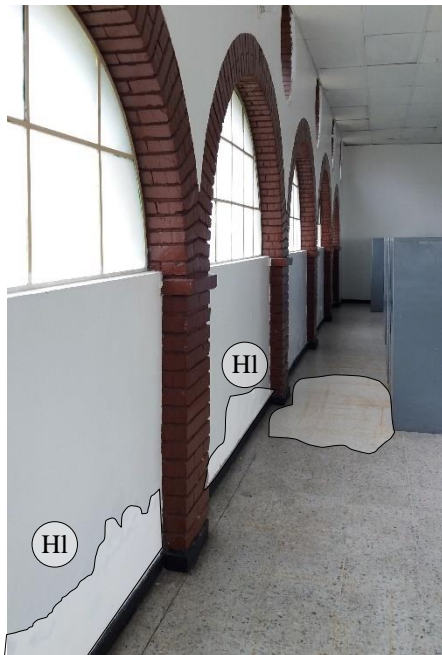
2. Muros.

Muros con grietas al exterior y en algunos puntos al interior.

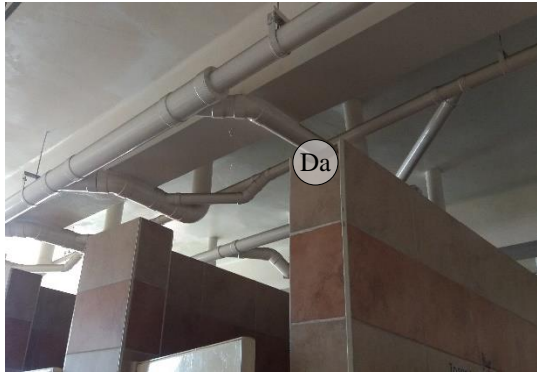
1. Cielo rasos y muros.

Baño sin cielo raso, instalaciones a la vista en buen estado sin filtraciones. Lesiones en los acabados de muro desprendimientos parciales por falta de soporte.

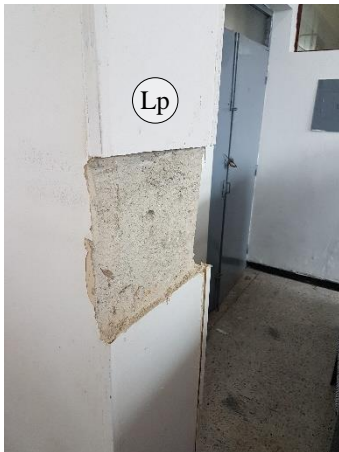
3. Columnas.

Columnas y estructura con lesiones mecánicas provocadas, objeto de estudio de pruebas y ensayos de patología.

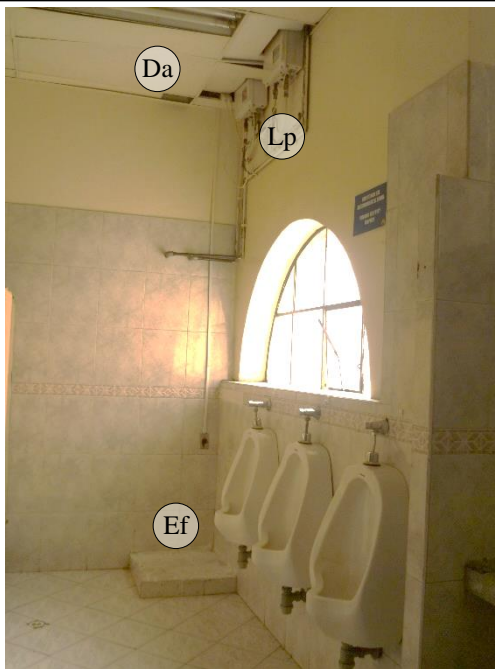
**FOTO N° V2**

Desprendimiento parcial en el cielo raso, lesiones en mampostería causadas por la instalación de calentadores, eflorescencias en enchapes por oxidación.

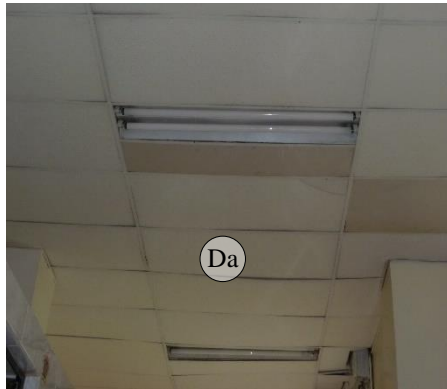
1. Cielo rasos.

Cielo raso modular en regular estado, se observa la ausencia de algunas piezas, la estructura metálica desnivelada, el uso de paneles de otra especificación para remplazar las lamina averiadas. A nivel de enchapes, se encuentran en buen estado los muros, excepto unas manchas de corrosión en el área donde se encontraba un calentador acumulador, el enchape de piso si se encuentra bastante desgastado por el uso.

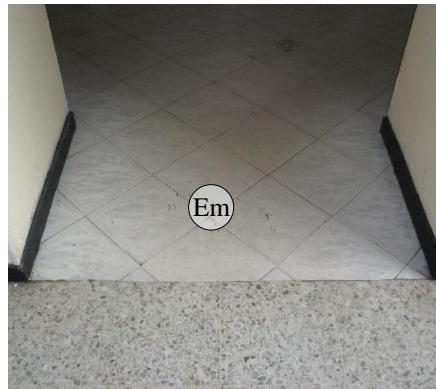
2. Pisos.

Pisos con un alto nivel de desgaste por trafico, el esmalte de la cerámica ya se encuentra deteriorado y se ven rastros de la estructura cerámica del material.

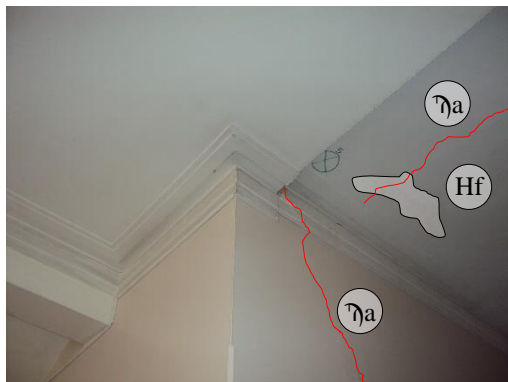
1. Cielo rasos.

A nivel de cielo raso, se observan lesiones en las cornisas de yeso, en la placa se observan fisuras sobre las cuales han sido aplicadas capas de pintura sin solucionar y reparar dichas lesiones.

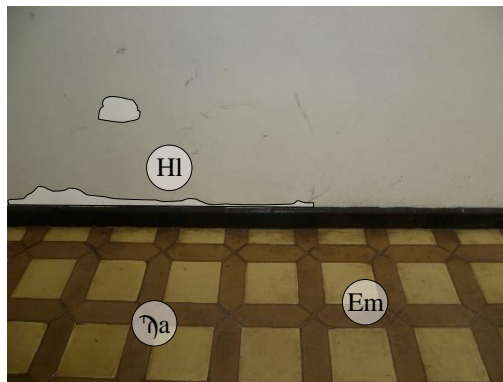
2. Pisos.

A nivel general, este espacio se encuentra en buen estado, no se evidencian lesiones significativas, el piso en regular estado con desgaste natural por uso y fisuras, golpes leves en los muros y pequeñas humedades por capilaridad que han sido pintadas pero no tratadas.

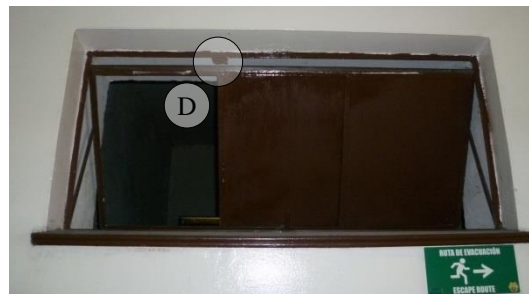
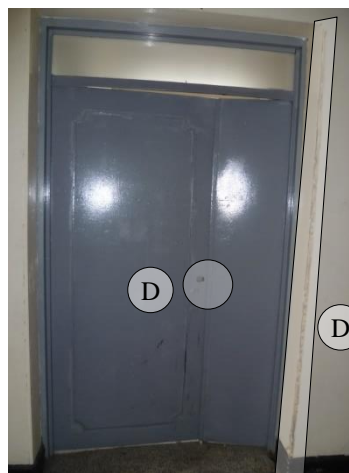
4. Carpintería metálica.

Carpintería metálica deteriorada, existen rastros de corrosión en los ángulos metálicos, así como soldaduras rotas.

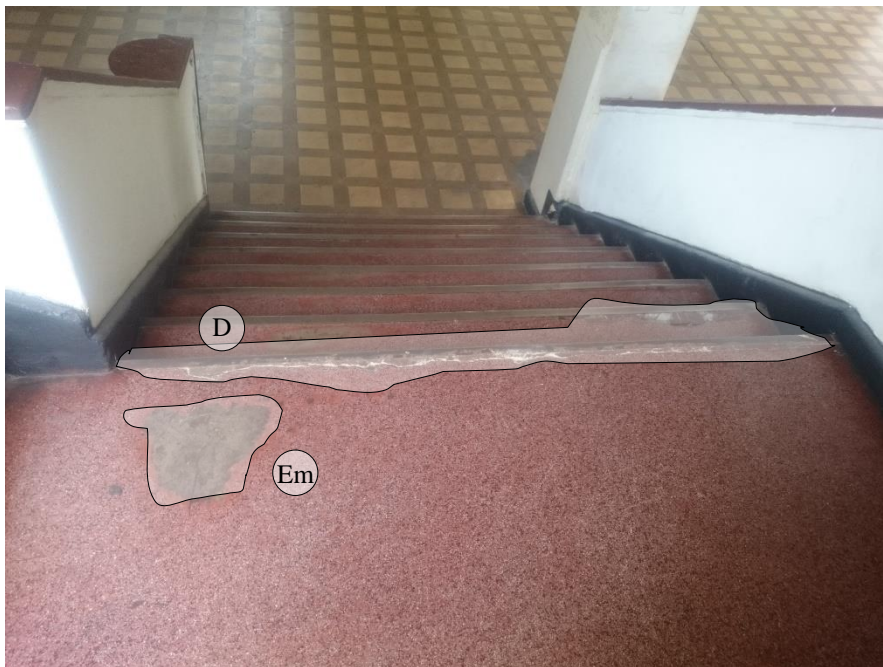
**FOTO N° V2**

La escalera presenta lesiones a nivel de acabado, se observa el desprendimiento parcial o total del ángulo que sirve como nariz en algunos de los pasos, generando el desprendimiento y pérdida de material de acabado en los pasos, dañando los filos de la escalera.

El desprendimiento de las narices metálicas de la escalera y los daños en el acabado, generan las diferencias mas significativas en las longitudes de las huellas y pueden causar accidentes.

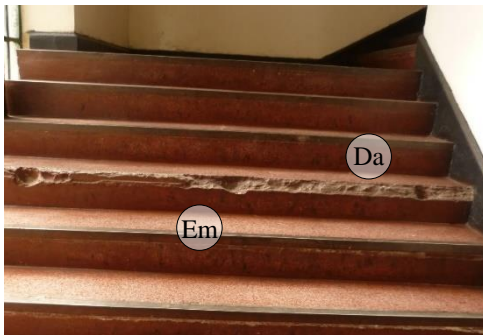
3. Contra huellas.

La escalera presenta diferencias en la altura de las contrahuellas, a si como en la longitud de las huellas, es una diferencia ligera en algunos de los pasos.

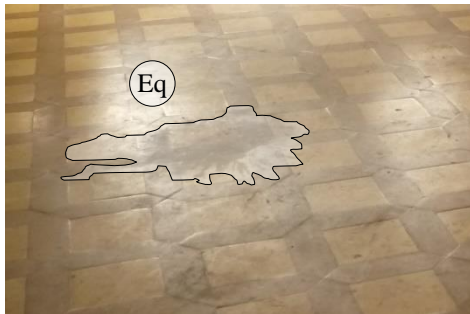
1. Pisos.

Pisos en estado buen estado, se observan piezas desgastadas por el uso, así como piezas con manchas por agentes químicos que han deteriorado el enchape.

A nivel general, este espacio se encuentra bien conservado, no presenta lesiones importantes en sus materiales, en el piso presente deterioro de algunas unidades por desgaste natural, así como un ataque químico por una sustancia desconocida que mancho el piso.

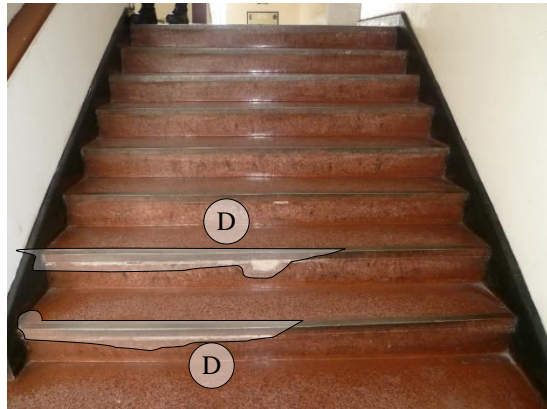
1. Pisos.

El acabado de las escaleras presenta un desgaste natural del material, esta escalera presenta un mayor deterioro que la del frente, se reitera el desprendimiento de los esquíneros metálicos que protegen la nariz de la escalera y por consecuencia desprendimientos del material de acabado.

Es reiterativo el desprendimiento de los ángulos metálicos de la escalera, toda vez que estos elementos son adicionales al diseño original y fueron colocados para proteger la nariz de las escaleras de los golpes y del tránsito pesado de los cadetes, el material de adherencia entre el enchape y el ángulo metálico se ha deteriorado y por esa razón se observa el desprendimiento y las lesiones en los pasos.

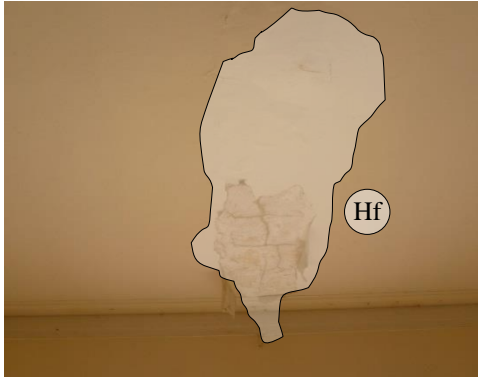
1. Cielo raso.

Cielo raso deteriorado con presencia de humedades por filtraciones de agua lluvia de cubierta, presenta desprendimiento de material de acabado del cielo raso.

Se presenta una humedad por filtración grave, que esta afectando la estructura del entrepiso que viene desde la cubierta. Con motivo de las fuertes lluvias, existe una falla en la cubierta por rotura de tejas y desplazamiento de las piezas de cubierta, que han permitido la filtración del agua lluvia desde la cubierta hasta el primer piso, deteriorando los entrepisos y cielo rasos en los tres niveles del edificio.

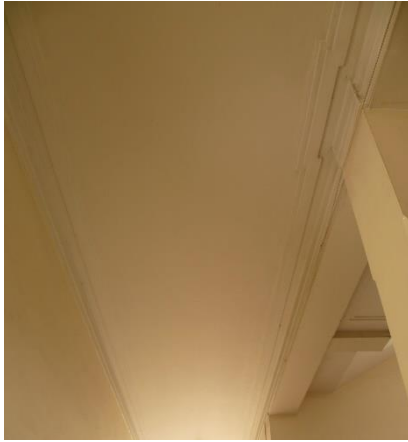
1. Cielo raso.

En esta área, no se observan lesiones en el cielo raso, presenta un buen estado de conservación.

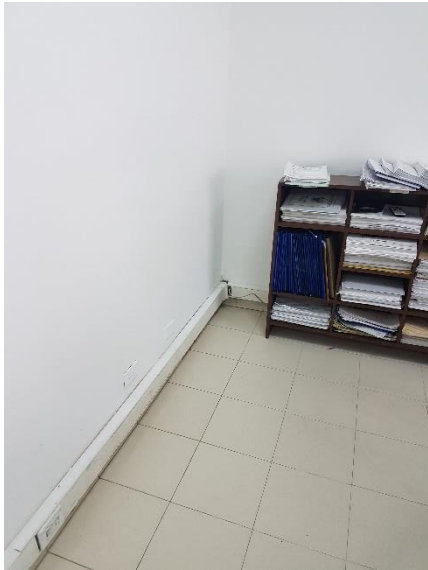
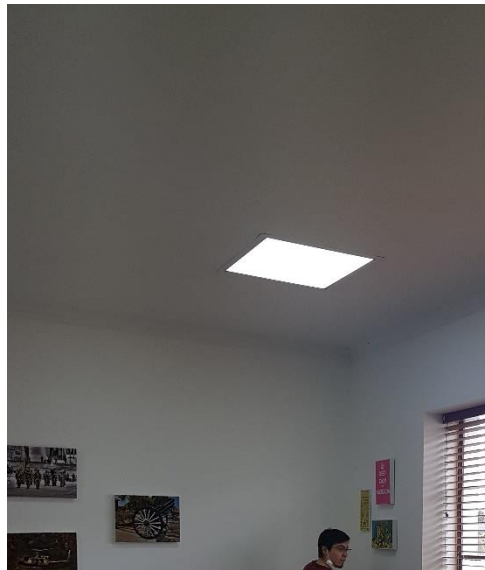
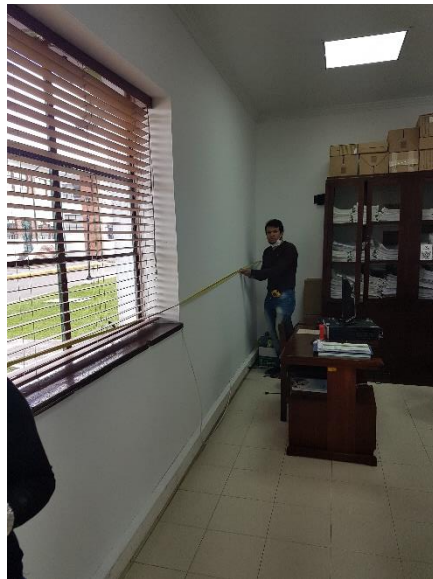
Estas áreas destinadas a oficinas, recibieron un proceso reciente de mantenimiento, cambiando los cielos rasos, luminarias, pintando muros y adecuando el espacio para oficina, no se observan lesiones aparentes en ninguno de sus elementos, se observan instalaciones sobre puestas en los muros.

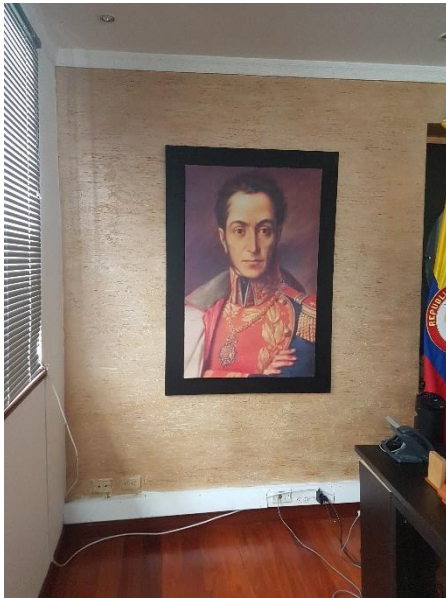
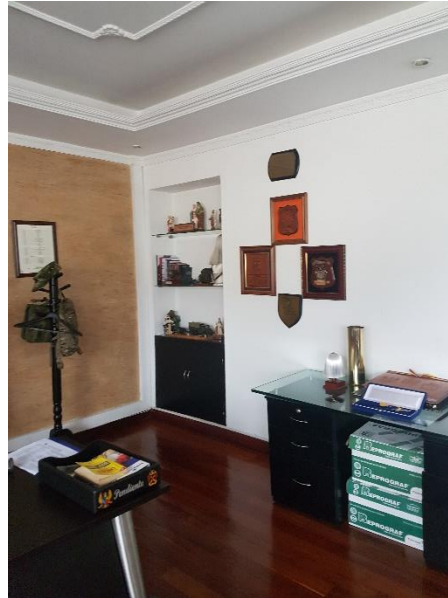
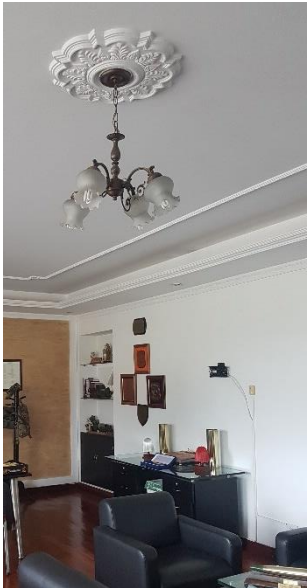
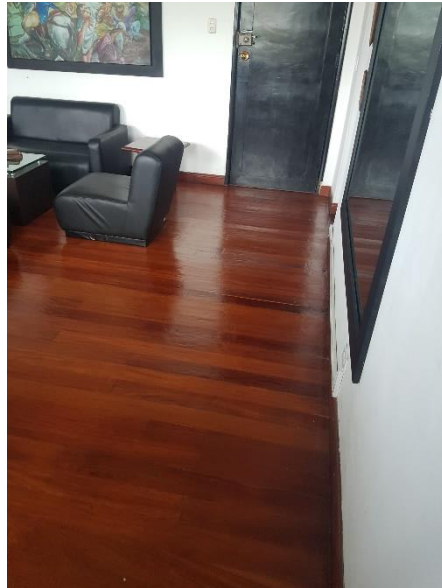
Estas áreas destinadas a oficinas, recibieron un proceso reciente de mantenimiento, cambiando los cielo rasos, luminarias, pintando muros y adecuando el espacio para oficina, no se observan lesiones aparentes en ninguno de sus elementos, se observan instalaciones sobre puestas en los muros.

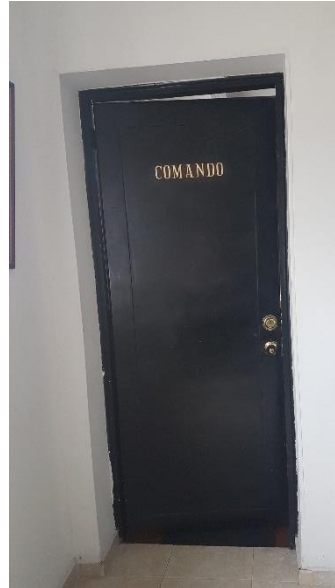
5. Carpintería.

Se conserva la carpintería de madera original, la cual se encuentra desgastada, a pesar de la pintura se evidencian lesiones en las hojas de las puertas, daños en los marcos sin reparar, descuadres en las puertas.

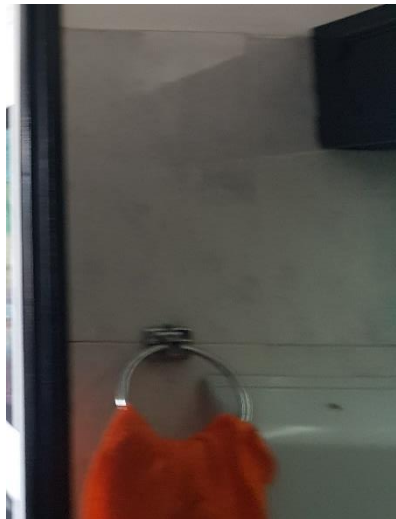
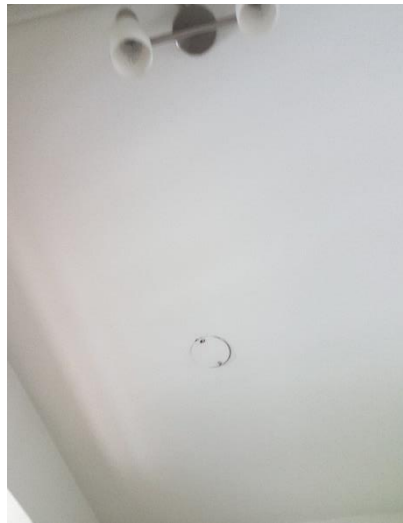
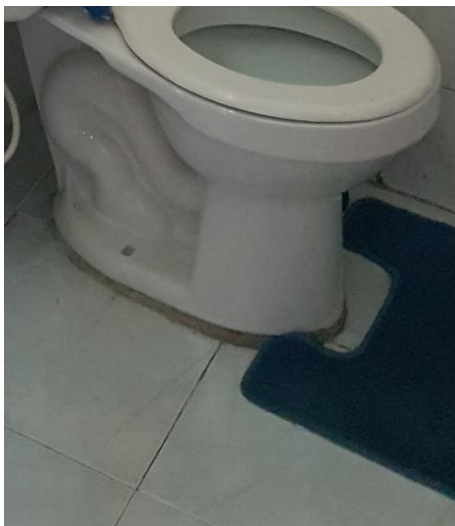
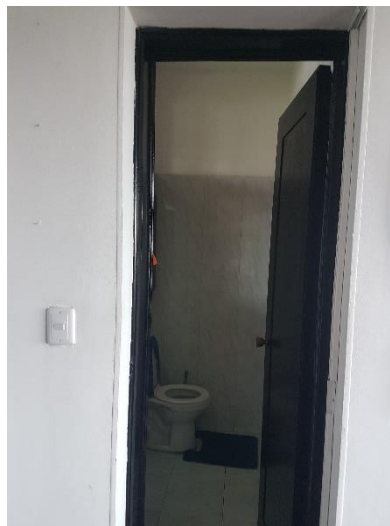
El mantenimiento del espacio incluyo el baño, en el cual no se observan lesiones en muros, enchapes o cielo rasos, las porcelanas sanitarias están en buen estado.

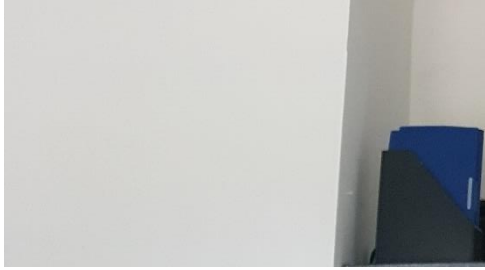
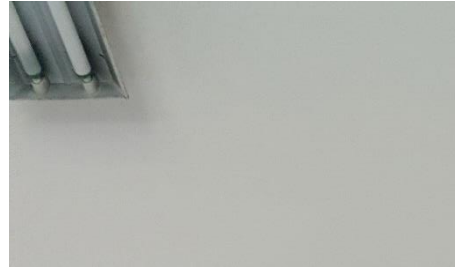
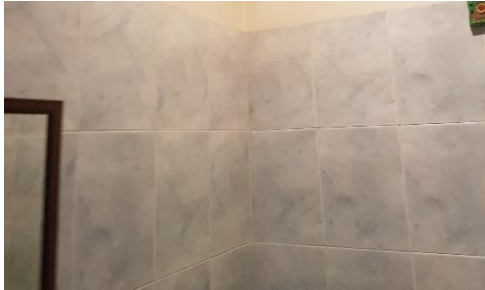
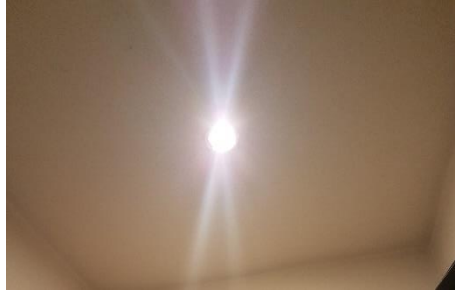
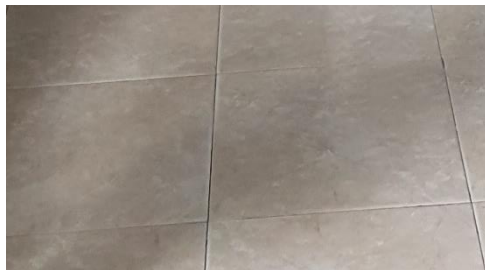
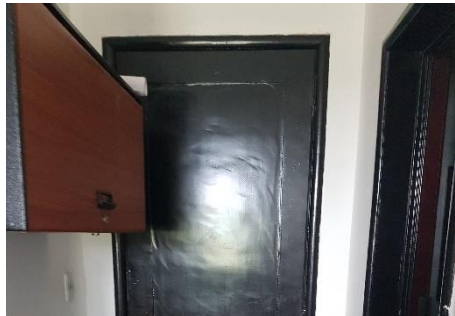
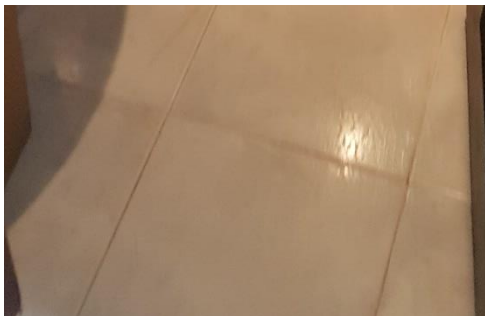
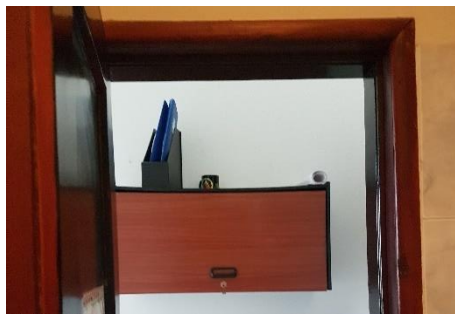
Ayudantía de comando y baño ayudantía..  
ESPACIO N° 25  
PISO 1

No se observan lesiones en muros, pisos o cielo rasos en estos espacios, se observan muebles de archivo colgados a los muros.

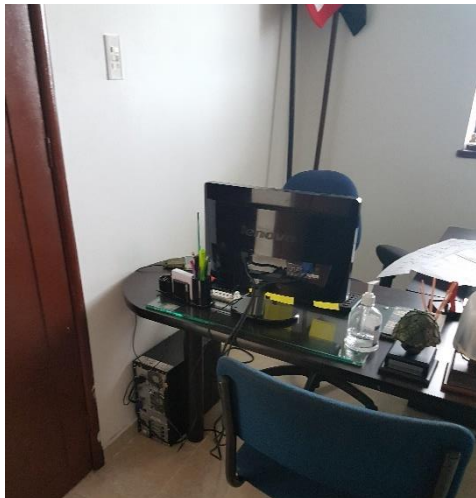
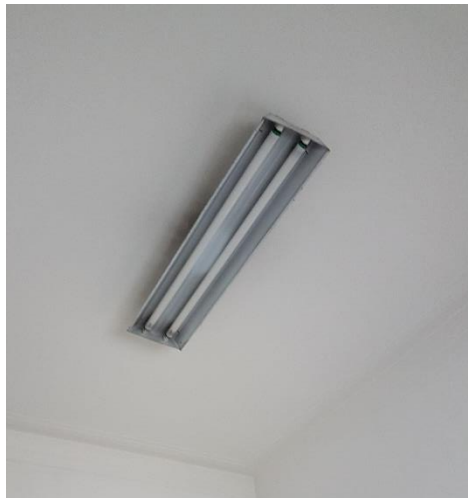
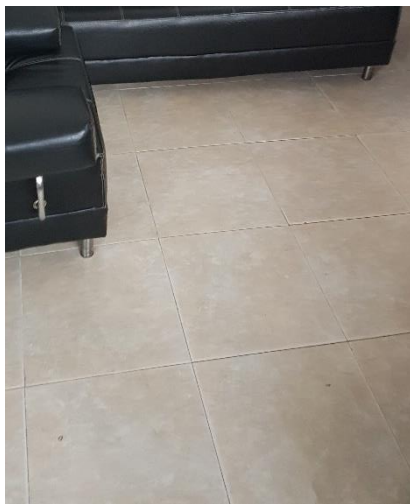
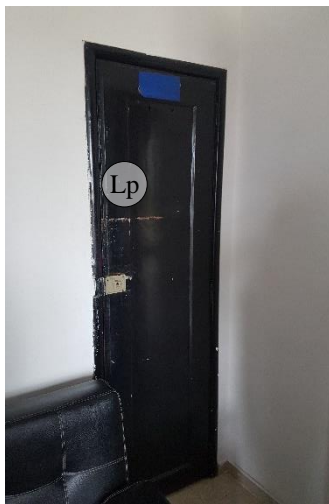
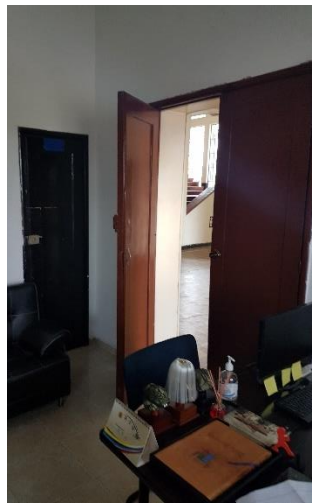
Espacio en buen estado, no se observan lesiones en muros, pisos o cielos rasos, la carpintería de madera si se ve lesionada, las hojas de las puertas se encuentran golpeadas y/o rayadas.

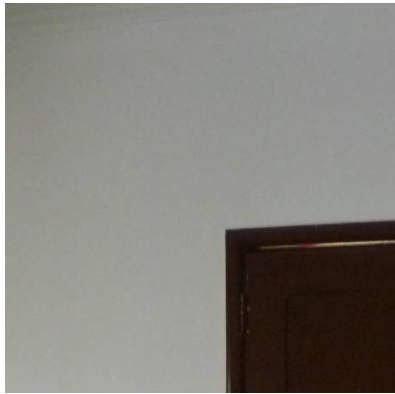
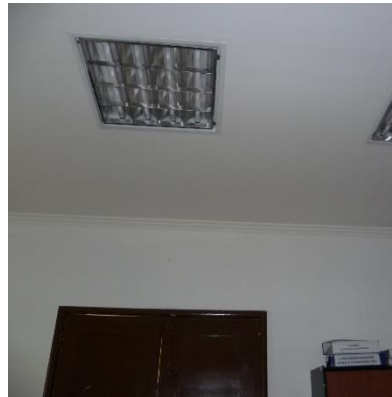
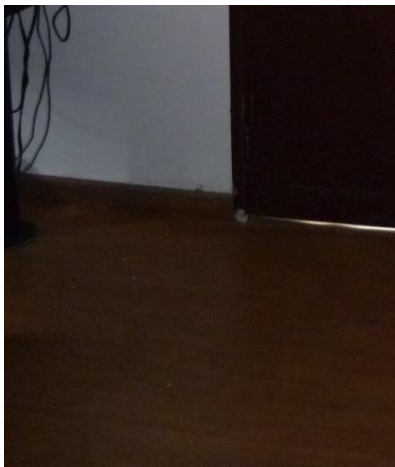
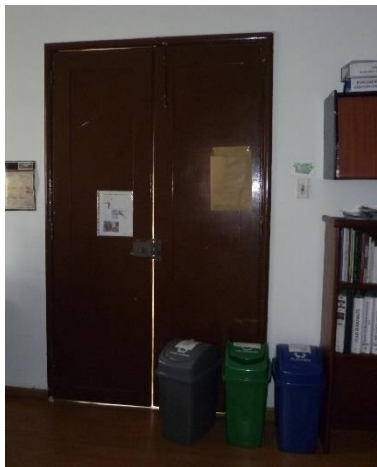
Espacio en buen estado, no se observan lesiones en muros, pisos o cielo rasos, la carpintería de madera se encuentra con algunas lesiones, se encuentra descuadradas las hojas, forzando la apertura y cierre de las puertas.

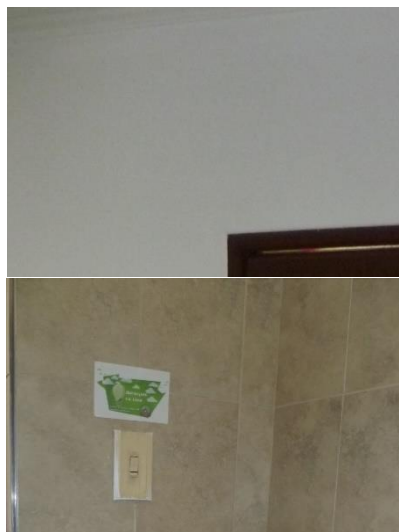
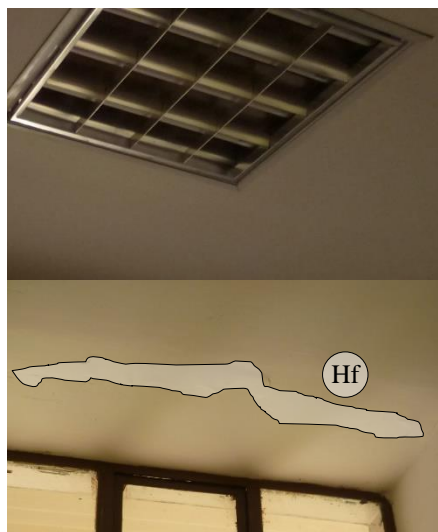
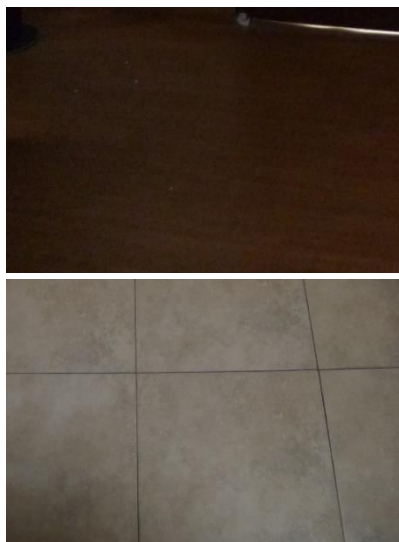
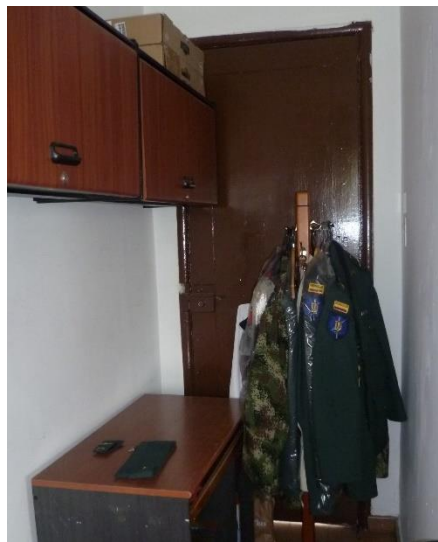
Espacio en buen estado, no se observan lesiones en muros, pisos, a nivel de cielo raso se evidencia una pequeña humedad por filtración a nivel de cielo raso.

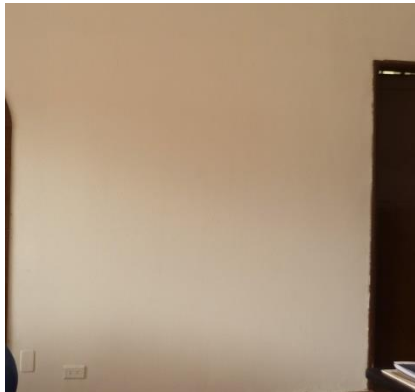
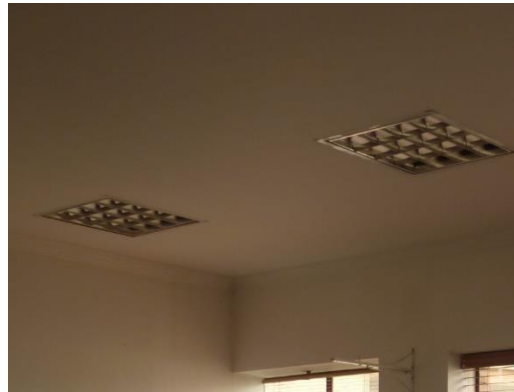
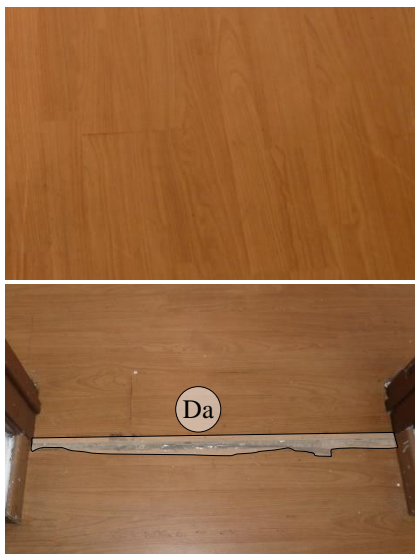
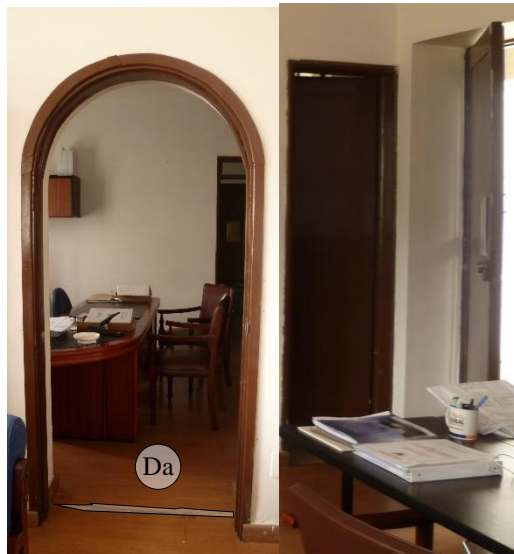
ESPACIO N° 29  
PISO 1

Espacio en buen estado, no se observan lesiones en muros, cielo raso, a nivel de piso se observa el desprendimiento del pirlan que separa los espacios, el enchape del piso ha sido remplazado por un laminado, se presume que el piso original se encuentra bajo este acabado, se desconoce el estado de conservación.
