# FICHAS DE CALIFICACIÓN LESIONES

## EDIFICIO "I" DE LA ESCUELA MILITAR DE CADETES

# BATALLÓN DE CADETES - "BACAD3" - EDIFICIO I ESCUELA MILITAR DE CADETES

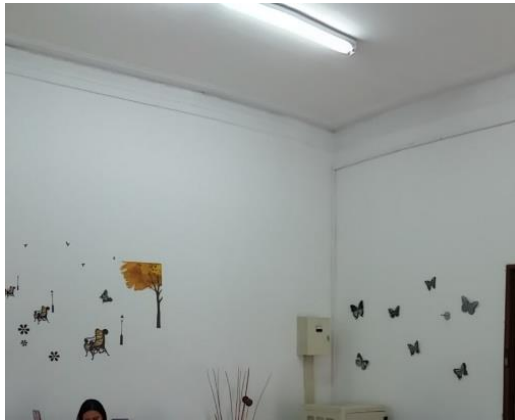
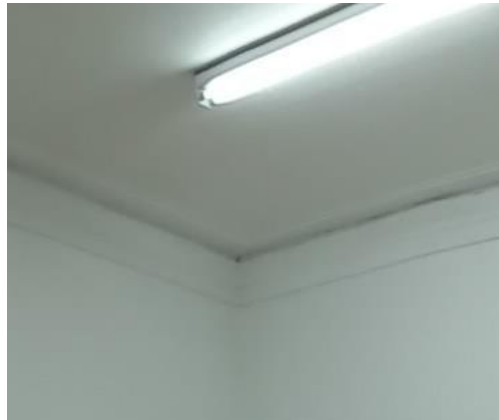
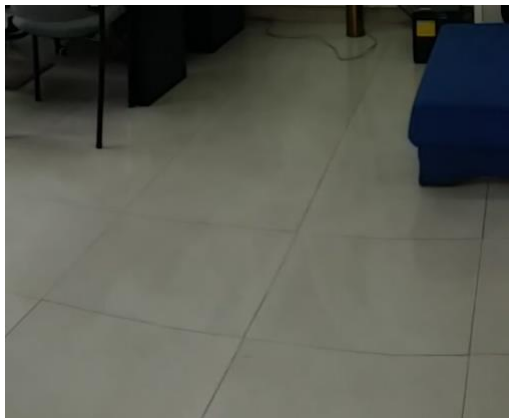
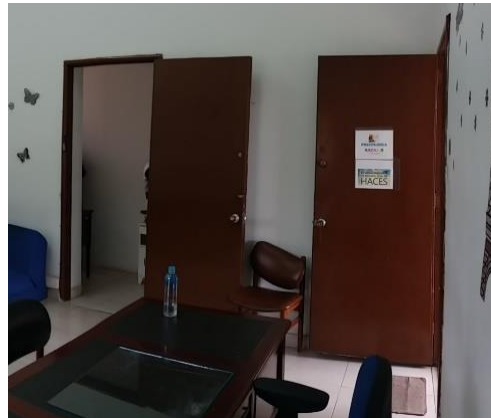
ESPACIO N° 30  
PISO 1

Espacio en buen estado, no se observan lesiones en muros, cielo raso, pisos.

La carpintería de madera se encuentra en buen estado, se observan algunas lesiones menores de pintura en las hojas y los marcos de las puertas, así como desajustes en el cierre de algunas puertas.

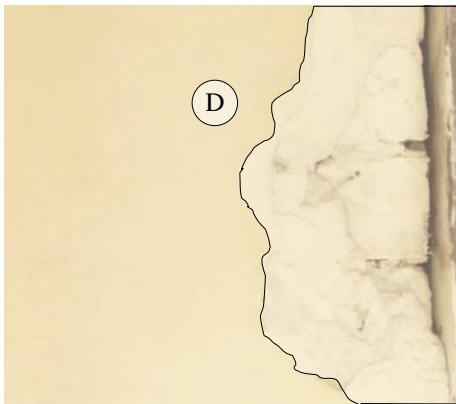
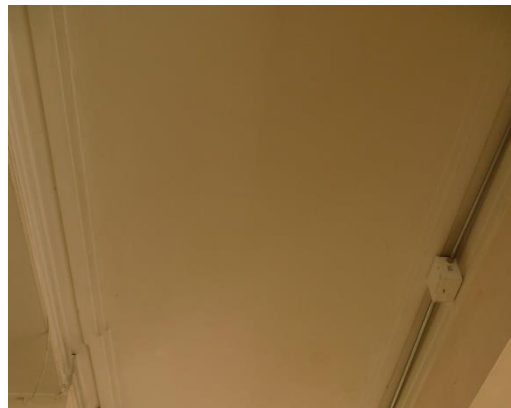
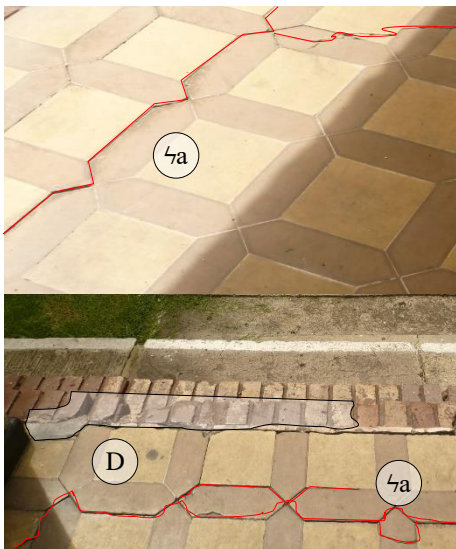
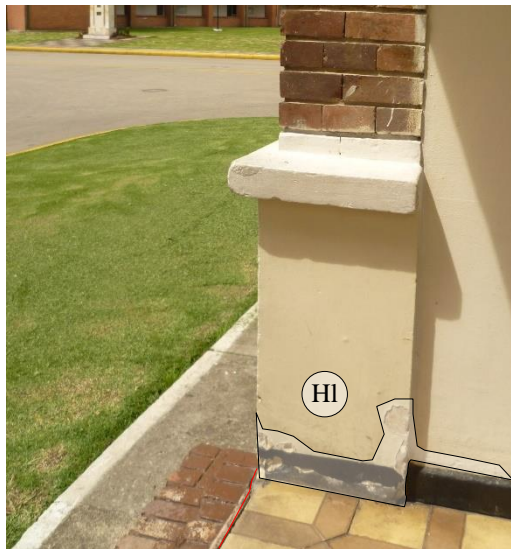
Se observan lesiones en algunas partes de los muros, desprendimientos parciales de mortero y humedades por capilaridad y filtración en algunos de los muros.

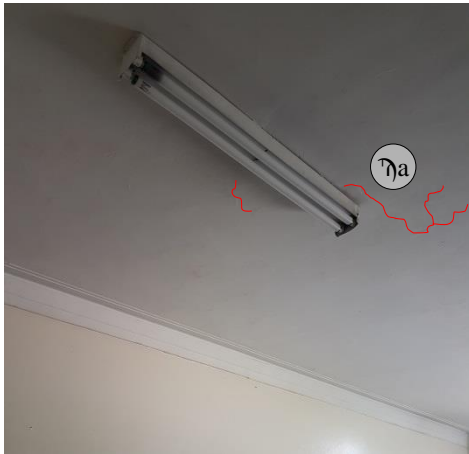
1. Cielo Raso.

Cielo raso en buen estado, se observan pequeñas lesiones alrededor de la luminaria, tapadas por la pintura.

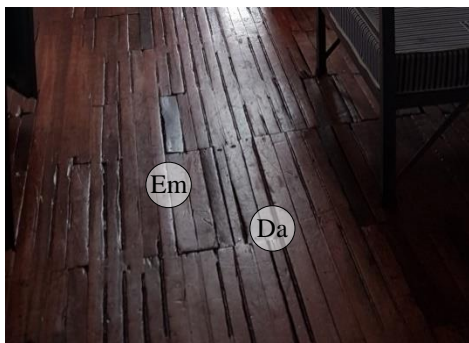
5. Pisos.

El material del piso se encuentra bastante deteriorado, los listones de madera ya desgastados, abarquillados y en algunos casos ya hay ausencia del material por desprendimientos parciales.

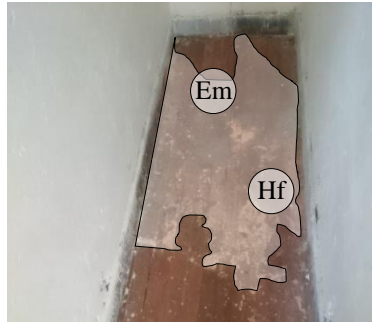
2. Pisos.

El piso presenta graves afectaciones por humedades provenientes de filtraciones en la cubierta, adicionalmente el material tiene un desgaste por el uso y presenta pérdidas parciales de material y lesiones provocadas por la caída de objetos contundentes sobre los listones.

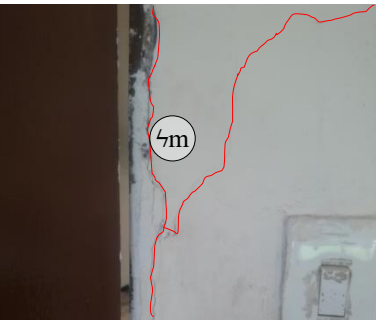
7. Muros.

Lesiones en la mampostería, próximas a los accesos, causados por el desajuste de los marcos, forzando la apertura de las puertas.

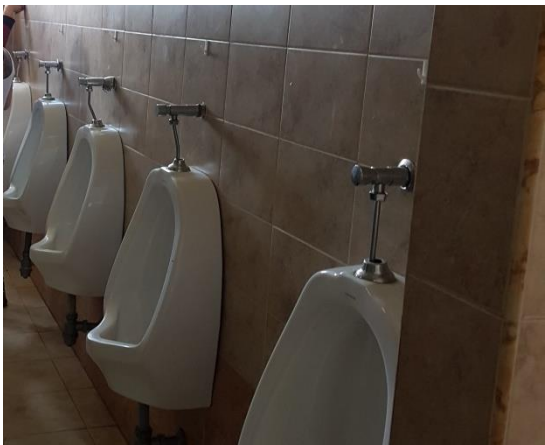
3. Aparatos.

Respecto a la porcelana sanitaria, se encuentra deteriorada, con la perdida de elementos en papeleras, tapas desprendidas o inexistentes.

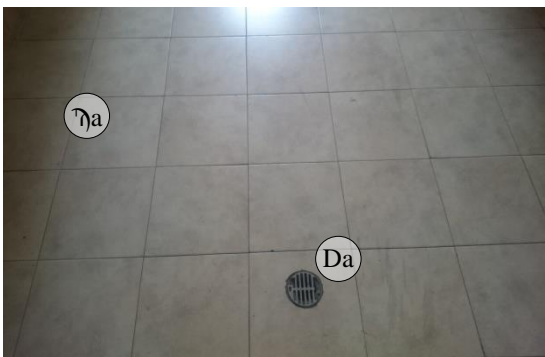
4. Pisos.

El enchape de los pisos se encuentra en regular estado, se evidencian fisuras, desprendimientos en las rejillas de los sifones de los pisos, las puertas de cabinas sanitarias y duchas en estado de deterioro.

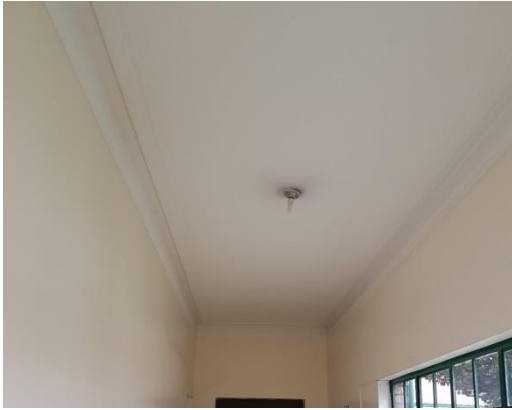
1.Cielo Raso.

Cielo raso en buen estado, no se observan lesiones.

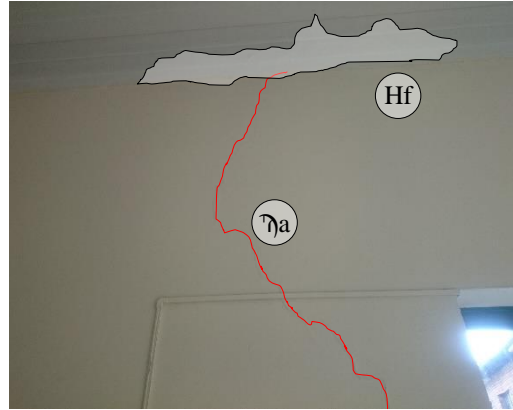
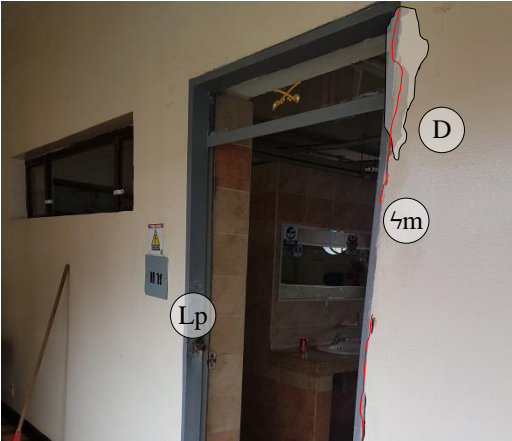
2.Muros.

Muros en buen estado, se observan algunas pequeñas lesiones en el acabado del muro a nivel superficial.

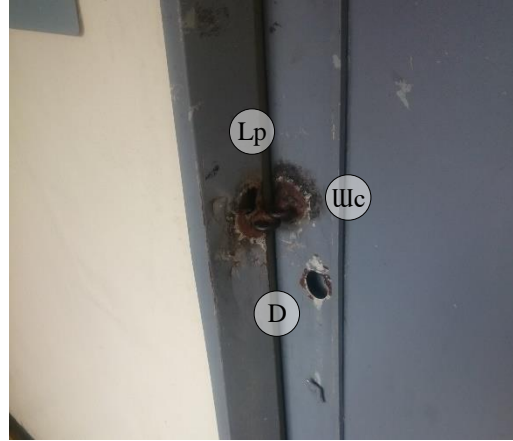
4.Carpintería Metálica.

En general la carpintería metálica se encuentra en regular estado, las puertas presentan lesiones a nivel de la cerradura, las hojas presentan golpes y deformaciones por el mal uso, los marcos presentan lesiones por la deficiente fijación del marco, generando dificultades para cierre y apertura de las puertas.

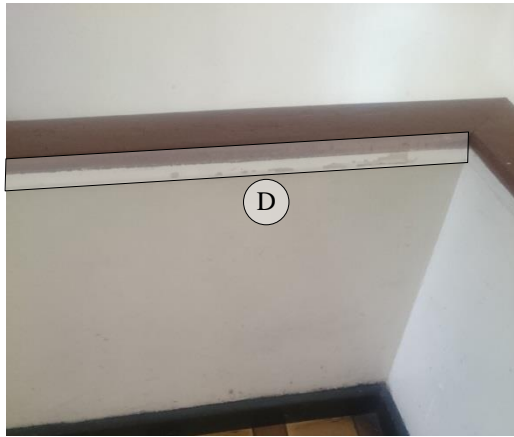
1. Muro Bajo.

El espacio se encuentra en buen estado, se presentan algunas lesiones menores en los muros, desprendimientos del acabado.

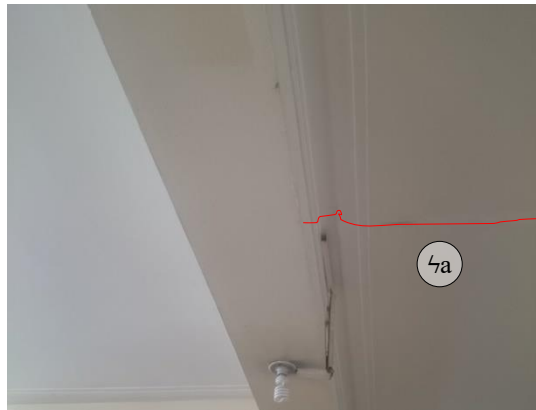
4. Cielo Raso.

El cielo raso se encuentra en buen estado, se marcan algunas pequeñas lesiones al parecer por la junta de dilatación del material.

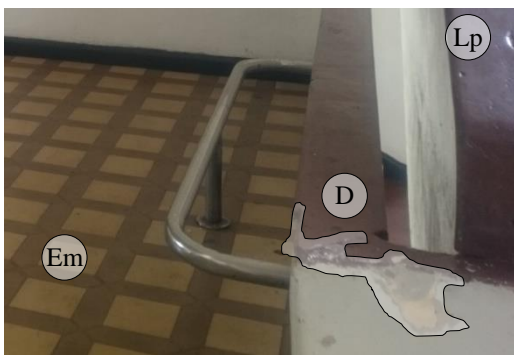
5. Baranda.

La baranda de la escalera se encuentra en regular estado de conservación, se evidencian varias lesiones mecánicas, desprendimientos parciales y erosión por el uso.

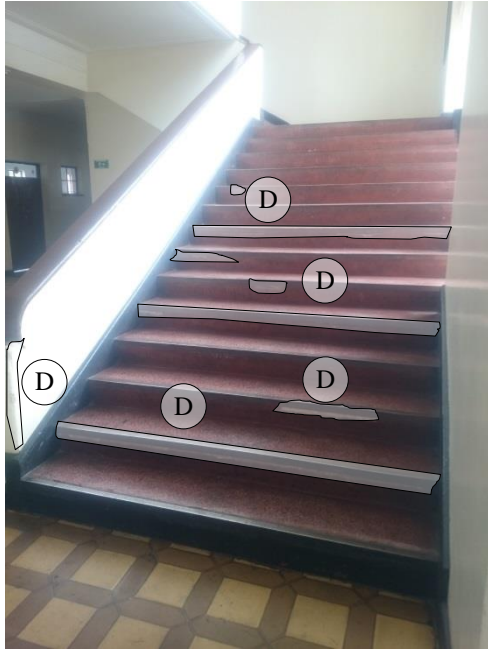
A nivel general, la escalera se encuentra en buen estado, no se observan lesiones a nivel estructural, se realizan ensayos de resistencia de materiales y de ubicación de refuerzos.

En muchos de los pasos de la escalera se encuentran sueltos las narices en ángulo, permitiendo el desprendimiento del acabado de la nariz, se evidencian reparaciones efectuadas con materiales diferentes al acabado original, con el fin de reconstruir el material suelto y volver a fijar la nariz metálica.

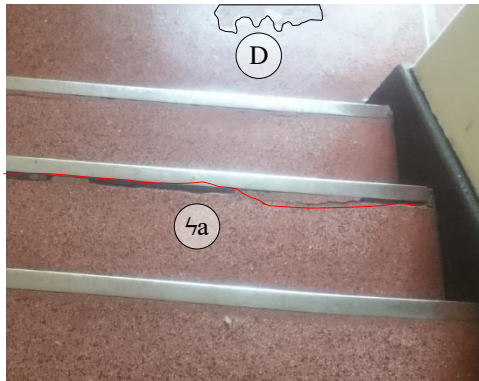
2. Remate en Pisos.

Se observan lesiones por falta de dilatación entre el material de llegada de las escaleras y el empate con el enchape de pisos del hall.

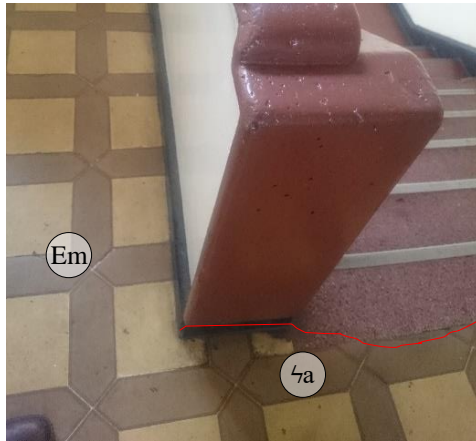
3. Pasamano.

A nivel general en buen estado, con lesiones por golpes en los muros.

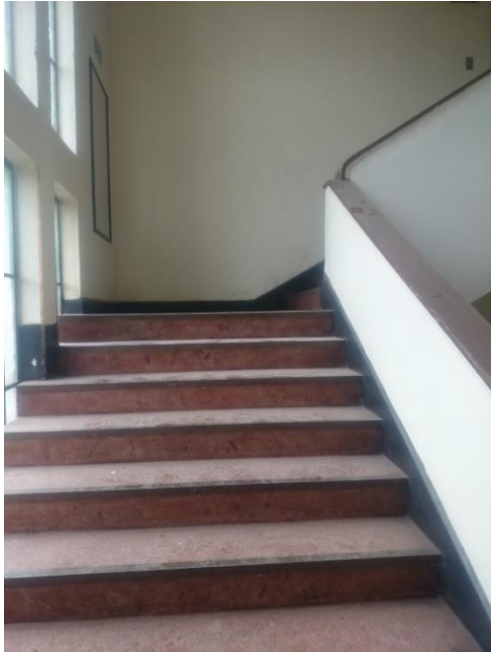
A nivel general, la escalera se encuentra en regular estado, no se observan lesiones a nivel estructural, se realizan ensayos de resistencia de materiales y de ubicación de refuerzos. A nivel de acabado, se observan replazos en otros materiales para replazar secciones desprendidas en las narices de los pasos.

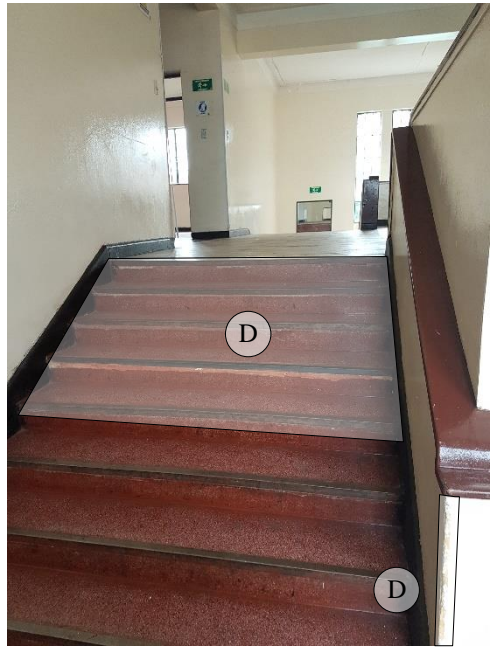
En algunos de los pasos de la escalera se observan reparaciones efectuadas para reconstruir la nariz y mantener la escalera, sin embargo estas reparaciones fueron realizadas con materiales diferentes al acabado original, generando cambios de tonalidades y texturas.

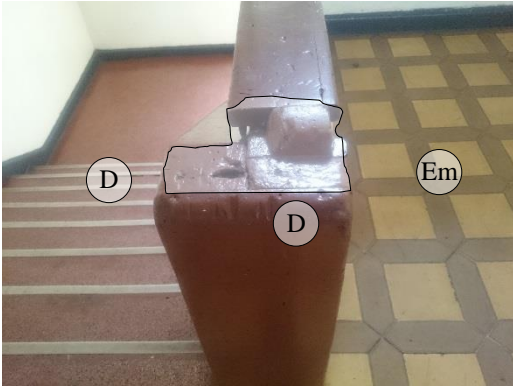
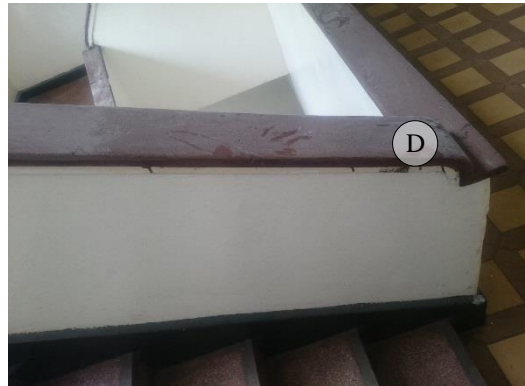
1. Pasamano.

Se observan lesiones en el material de acabado del pasamano de la escalera, desprendimientos parciales y lesiones por golpes.

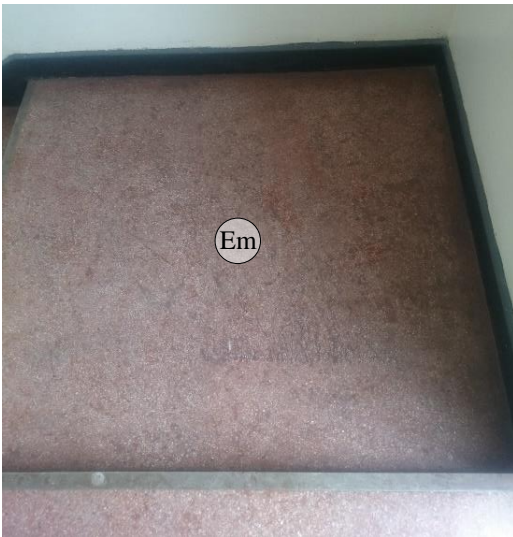
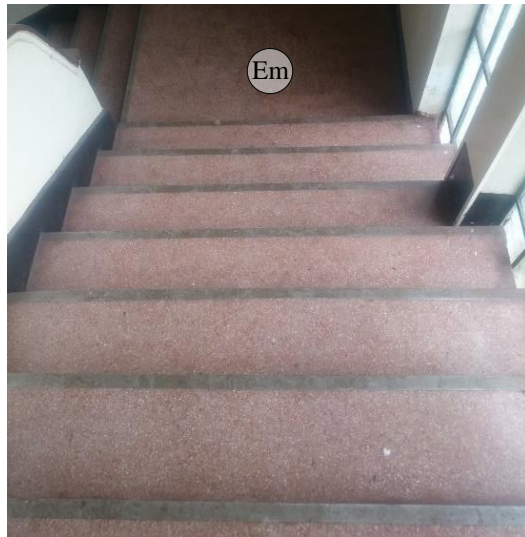
2. Acabado de Piso.

El acabado de los pasos y los descansos presentan deterioro por erosión mecánica, presentan la superficie rayada.

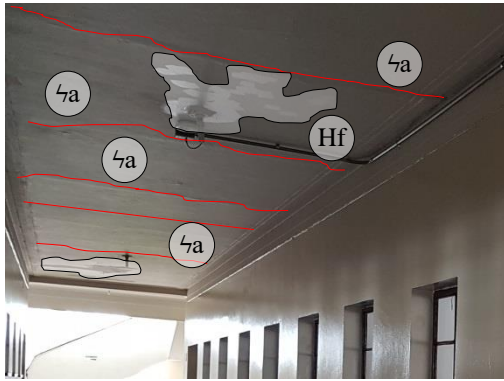
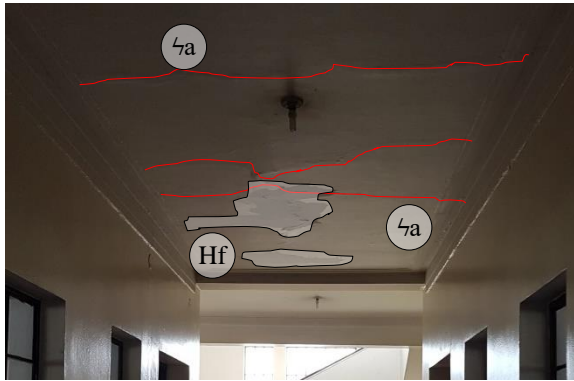
1. Cielo Raso.

Cielo raso presenta múltiples lesiones, humedades por filtraciones, fisuras y grietas que han sido cubiertas con pintura pero no han sido solucionadas.

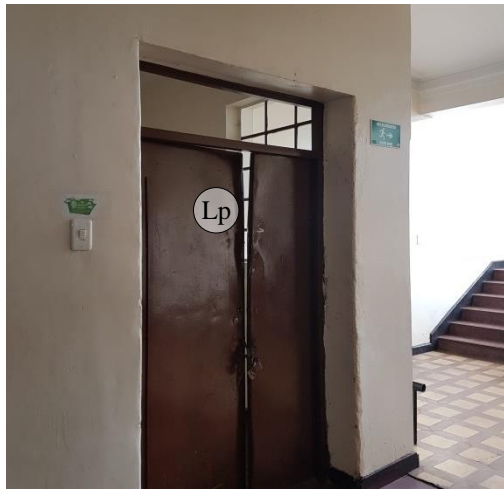
2. Carpintería Metálica.

Carpintería metálica a nivel general en mal estado, lesiones en el área de cerraduras, hojas deformadas por golpes y mal uso de los usuarios, desprendimiento de marcos que generan apertura y cierre forzado de las puertas.

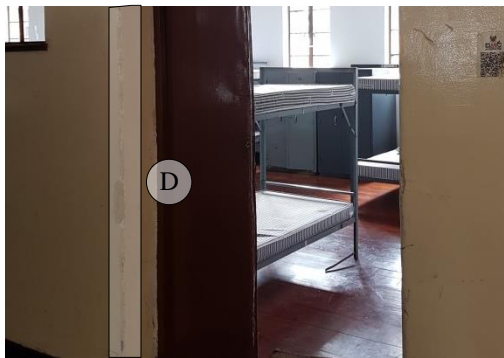
4. Muros.

Los muros en general se encuentran en buen estado, sin embargo se observan desprendimiento de esquineros plásticos de protección de esquinas, y fisuras en algunos muros próximos a las puertas, que fueron pintadas y no han sido tratadas.

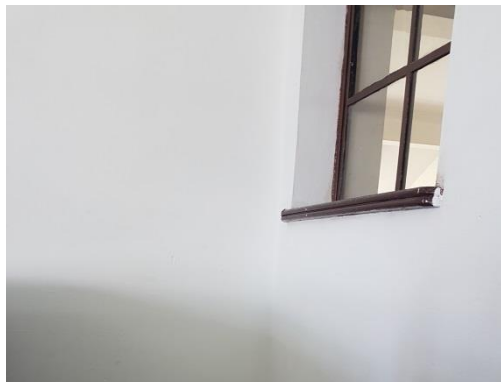
1. Carpintería.

La carpintería metálica se encuentra en buen estado de conservación, no se observan vidrios rotos, ni perfilería corroída, las puertas si presentan lesiones en el área de cerraduras y en las hojas por el uso.

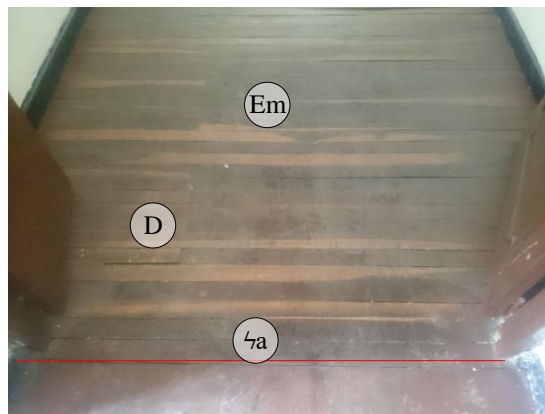
2. Pisos.

Pisos en regular estado, con desgaste natural del material, desprendimientos parciales y erosiones químicas producto del depósito de materia fecal de las palomas en los sitios donde se presenta desprendimiento del cielo raso, las columnas presentan lesiones, se realizaron pruebas a estos elementos. Se montan fisurómetros para monitorear las lesiones.

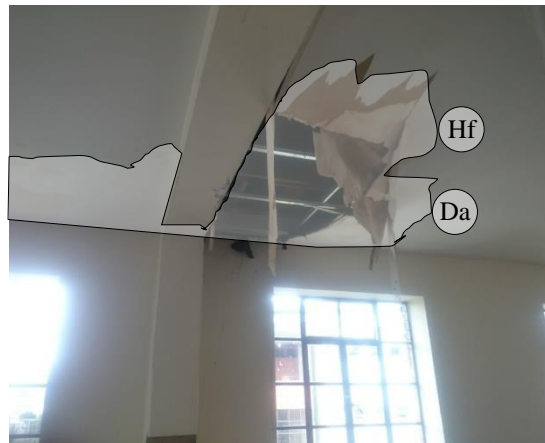
4. Cielo Raso.

Espacio con un alto nivel de deterioro, se observan grandes desprendimientos a nivel de cielo raso por filtraciones de cubierta.

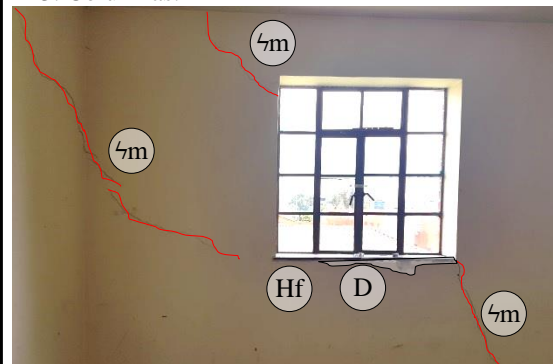
5. Muros.

En los muros de fachada se evidencian lesiones graves que se marcan en la fachada y por las cuales también se presentan filtraciones y humedades.

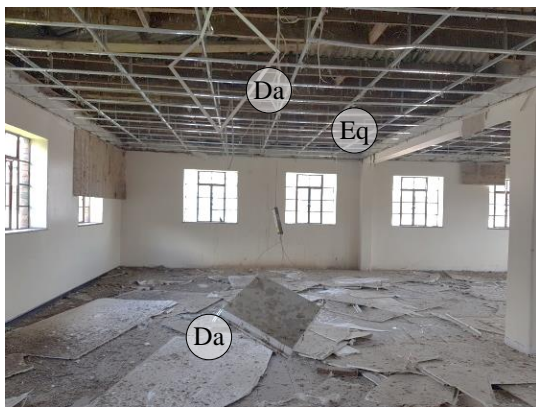
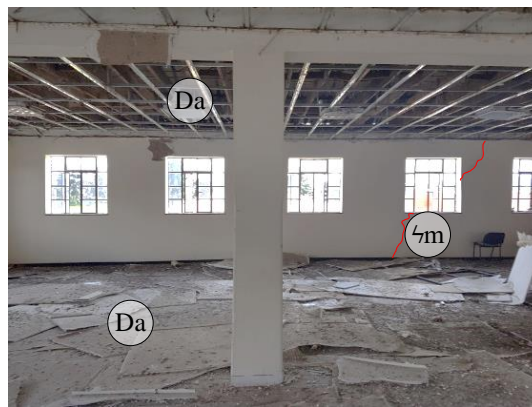
## FOTO N° V3- V4

Como se observa este espacio presenta un desprendimiento total del cielo raso, este desprendimiento fue ocasionado por la filtración de agua de la cubierta, sumada a la presencia de palomas en el plenum, esta situación genero acumulación de desechos y pérdida de sustento hasta el colapso. Se evidencian lesiones en la estructura de cubierta por los excrementos de las palomas y las filtraciones de agua, existe presencia de animales muertos y el proceso de descomposición. Todo este material se encuentra afectando el acabado del piso del espacio.

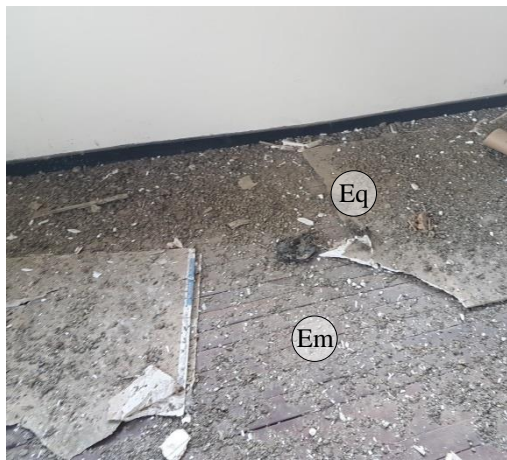
2. Pisos.

Los pisos se encuentran deteriorados, por desgaste natural y por la acción de todo el material allí depositado

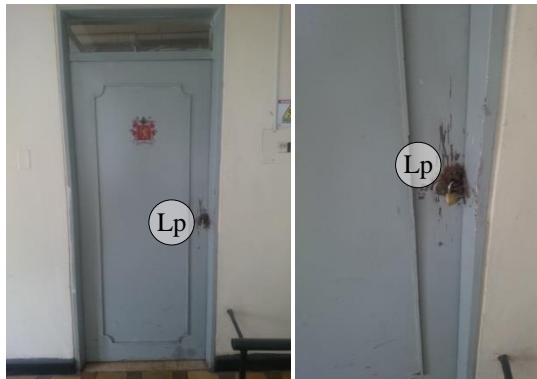
3. Carpintería Metálica.

Se reiteran las lesiones en la carpintería metálica, son recurrentes en todo el edificio por el inapropiado uso.

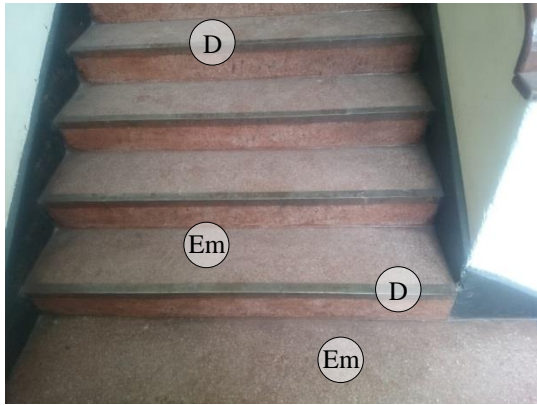
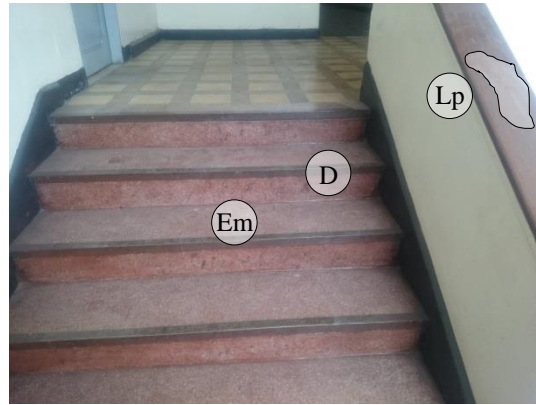
1. Acabado escalera.

Escalera en buen estado, no se evidencian lesiones a nivel de estructura, se reiteran los desprendimientos en el acabado de las pasas y en los ángulos metálicos, así como las reparaciones en otros materiales.

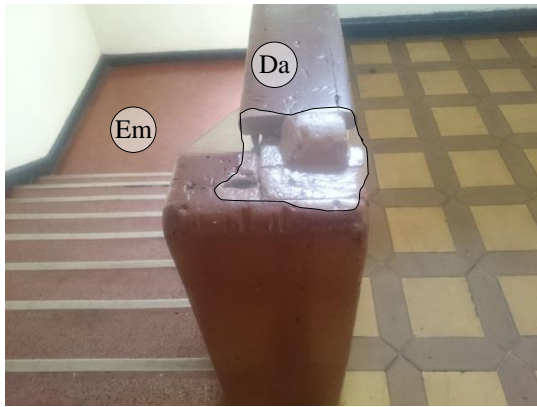
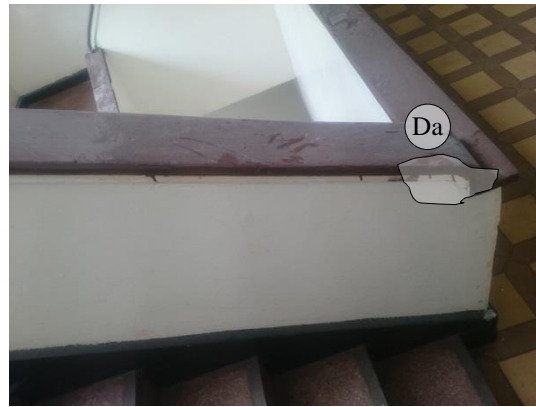
2. Pasamanos.

El pasamanos, presenta desprendimientos parciales y lesiones por golpes accidentales o provocados por el uso.

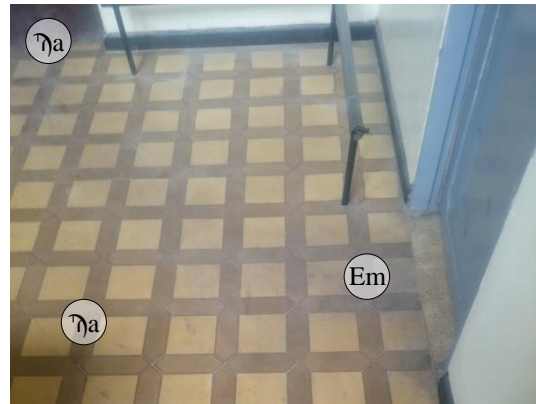
4. Pisos.

Acabado de pisos en estado regular estado, presenta desgaste natural del piso por el uso, se evidencian lesiones en el piso.

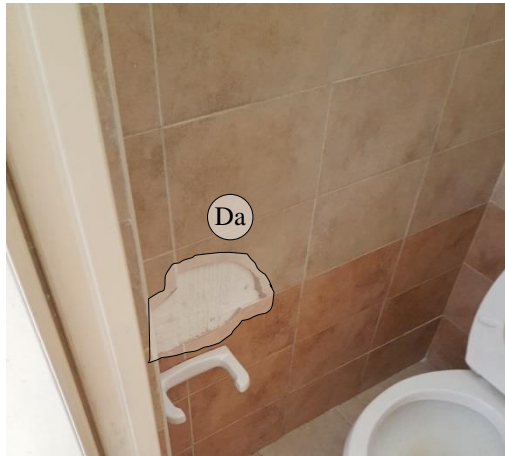
1. Muros.

Muros de cabinas sanitarias en estado de lesiones por uso inadecuado y falta de mantenimiento.

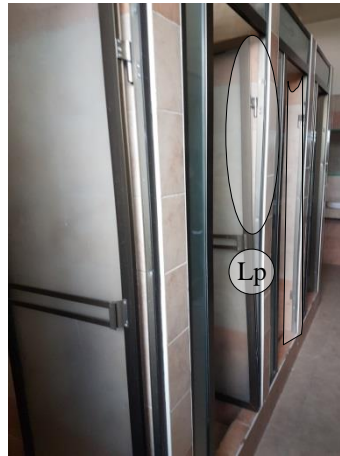
2. Cabinas de duchas.

Puertas de cabinas de duchas lesionadas, con desprendimientos parciales o totales, algunas de las hojas ya presentan problemas de corrosión y ataques químicos por productos de limpieza.

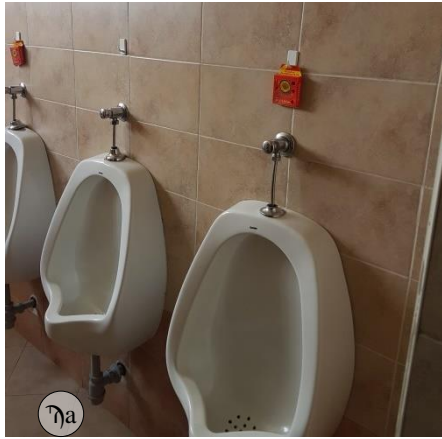
1. Aparatos.

Este espacio se encuentra en regular estado, se observan pequeñas lesiones, los enchapes de las duchas se encuentran manchados por productos de aseo y grasa corporal, y las algunas de las puertas de las cabinas sanitarias, presentan lesiones en la parte inferior por corrosión, el piso presenta desgaste en el acabado y fisuras leves, el esmalte de la cerámica se ve desgastado y requiere mantenimiento.

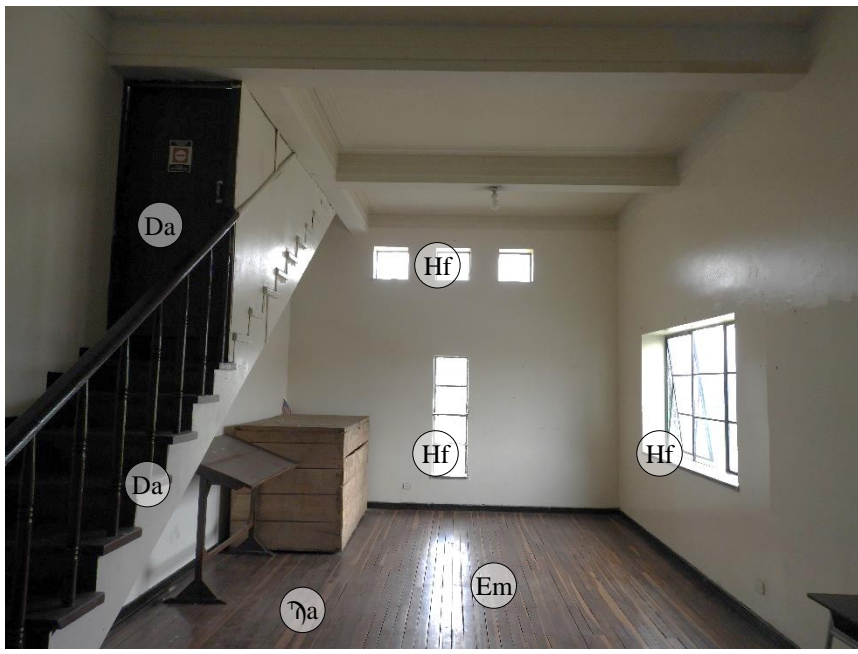
**FOTO N° V1**

**DESCRIPCIÓN**  
Vista Entrada a cubrera  
Desde acceso en ala  
Izquierda del Alojamiento

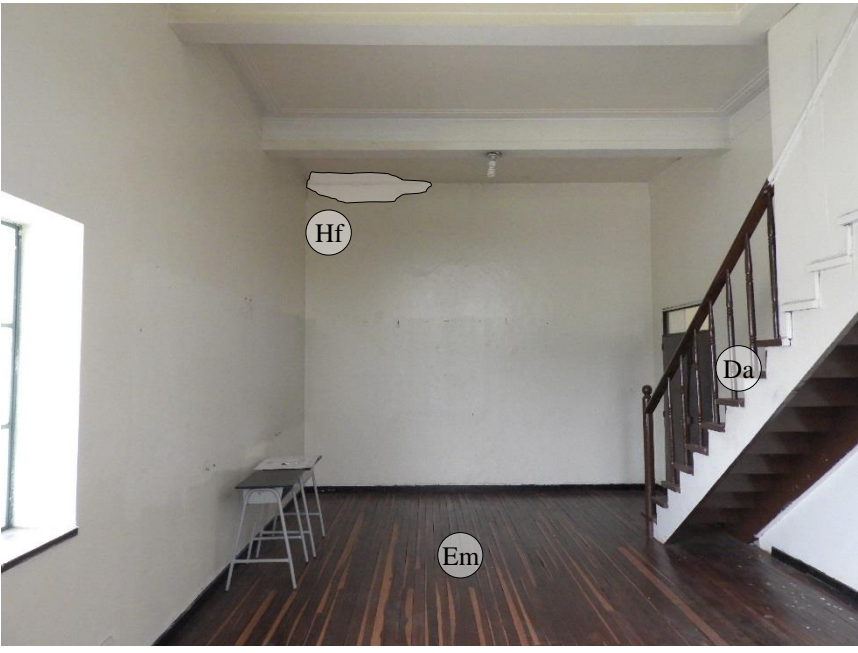
**FOTO N° V2**

**DESCRIPCIÓN**  
Vista a acceso de  
Alojamiento en ala  
izquierda

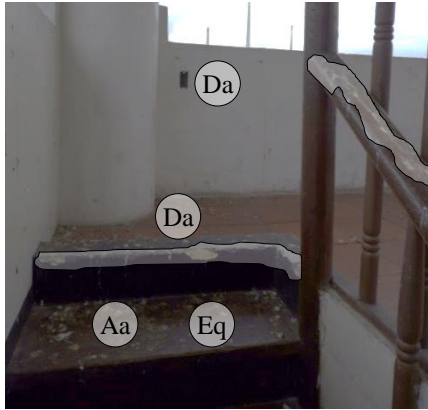
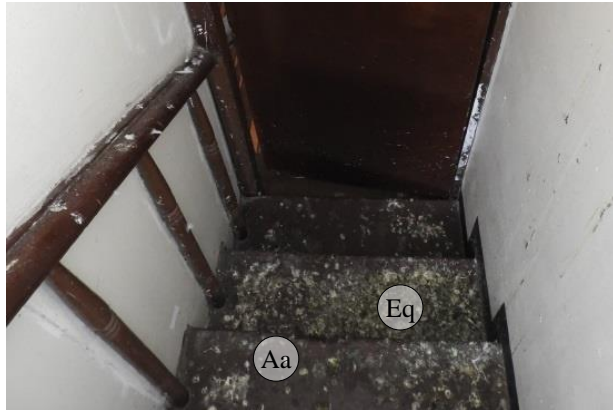
1. Acabado Escalera.

En la escalera que sube a cubierta, se instaló un cerramiento para restringir el acceso, esta escalera se encuentra deteriorada por las palomas que llegan a la cubierta, los excrementos generan deterioro en la madera.

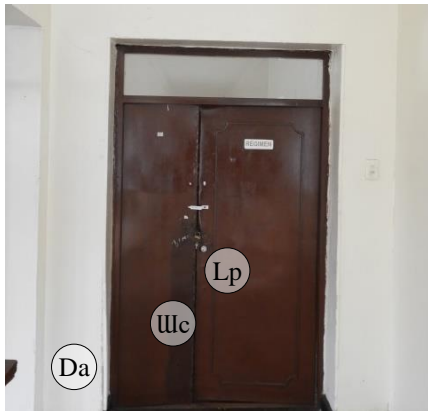
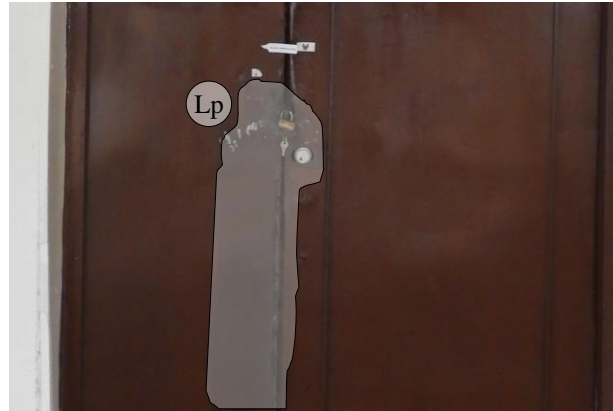
5. Carpintería Metálica.

La carpintería metálica presenta lesiones por la instalación de cerrojos, candados y cerraduras adicionales.

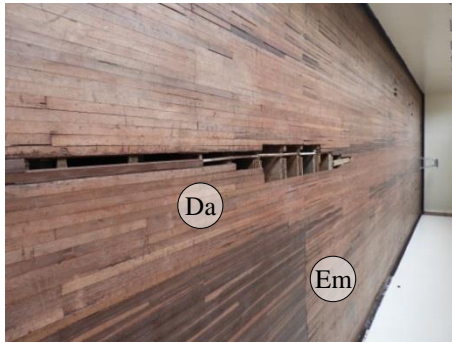
1. Piso.

El espacio se encuentra en mal estado, se observan lesiones considerables en los pisos, desprendimientos importantes, poniendo en peligro a los usuarios, desprendimientos parciales en los listones y desgaste por uso.

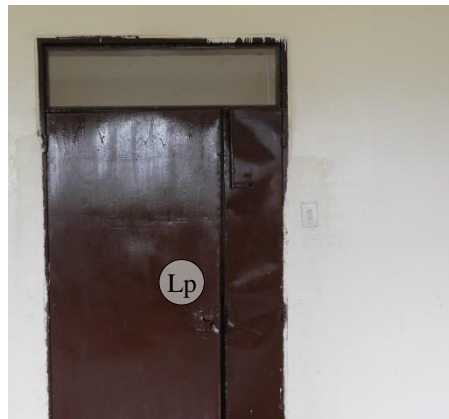
4. Carpintería metálica.

La carpintería metálica se encuentra lesionada en la cerradura y en la hoja.

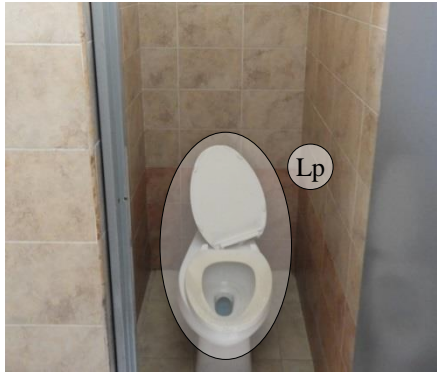
1. Aparatos.

Porcelana sanitaria en buen estado, se observan daños.

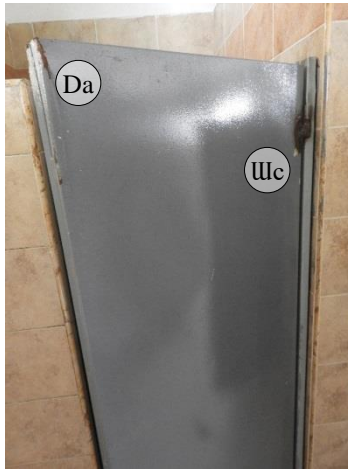
3. Carpintería metálica.

Puertas de cabinas sanitarias lesionadas, presentan procesos de corrosión.

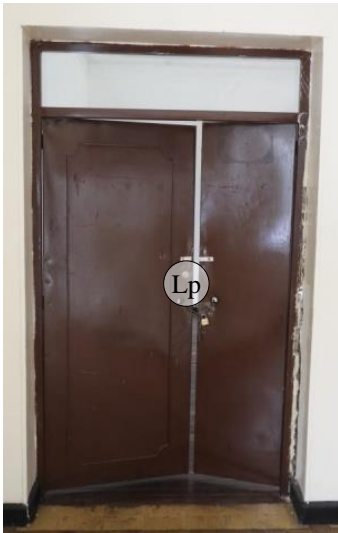
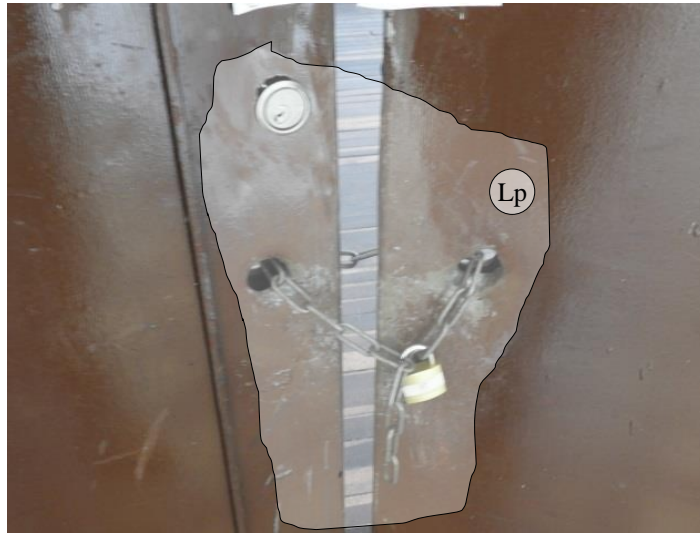
2. Carpintería metálica.

El espacio se encuentra en buen estado de conservación, se observan algunas lesiones, en la puerta de acceso donde fue remplazada la cerradura por cadenas y se evidencian golpes y desajustes en la hoja.

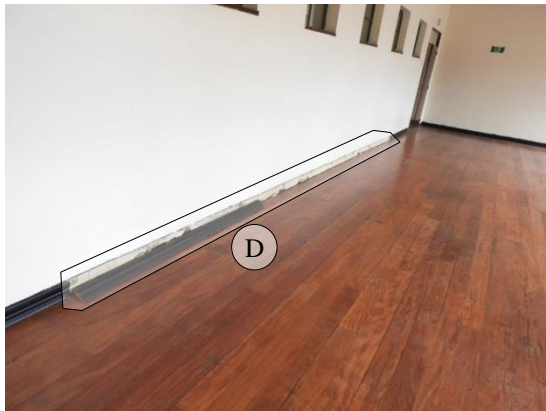
1. Guarda escobas.

El espacio se encuentra en buen estado, presenta algunas lesiones, el piso se encuentra en buen estado, no es el piso original, este fue cambiado y se encuentra en buen estado, se ven desprendimiento de los listones de guarda escobas.

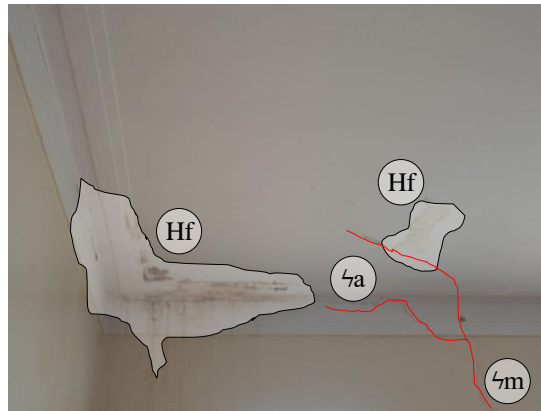
2. Cielo Raso.

El cielo raso presenta algunas humedades por filtración proveniente de la fachada, así mismo se observan lesiones en los muros que se extienden hasta el cielo raso.

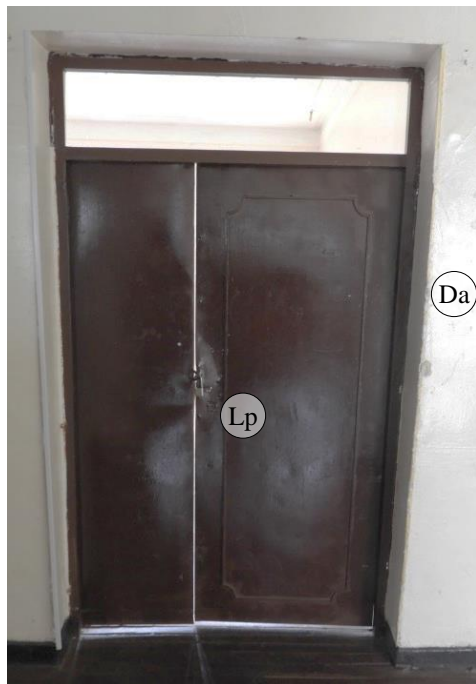
3. Carpintería Metálica.

La puerta metálica presenta lesiones en la parte del marco y en la cerradura, la hoja se encuentra golpeada.

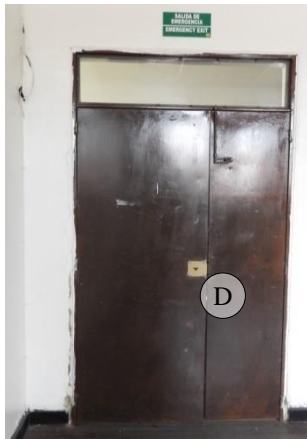
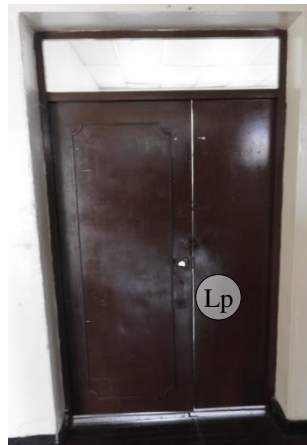
2. Carpintería Metálica.

La carpintería metálica en mal estado, presenta lesiones por instalación de cerraduras improvisadas, así como golpes y abolladuras en las hijas.

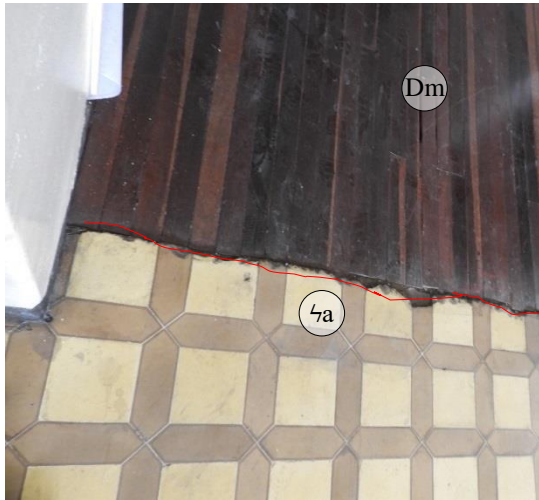
1. Pisos.

El piso presenta desgaste natural por el uso, no presenta lesiones o desprendimientos, falta instalar pirlan para la junta de cambio de piso.

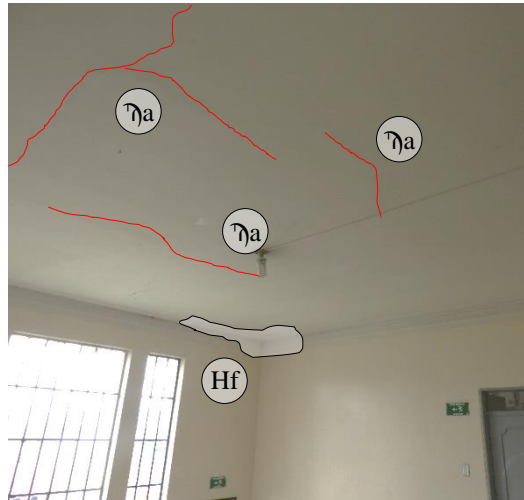
2. Cielo Raso.

Espacio en regular estado, se observan lesiones pequeñas en acabados, se presentan humedades a nivel de cielo raso y pequeñas fisuras que fueron tapadas con pintura.

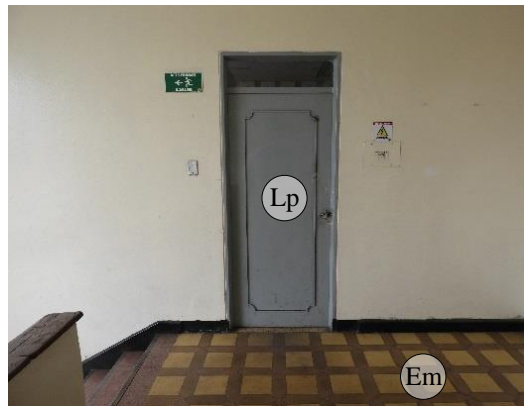
4. Carpintería.

Se mantiene la observación de la carpintería metálica, la cual se encuentra lesionada, golpes y abolladuras e instalación de cerraduras improvisadas afectando la estructura de la puerta.

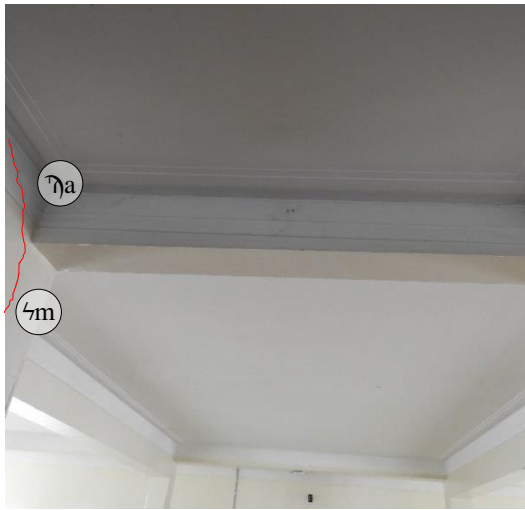
1. Cielos Rasos.

Este espacio se encuentra en buen estado, se evidencian lesiones menores en el cielo raso y una lesión en uno de los muros internos.

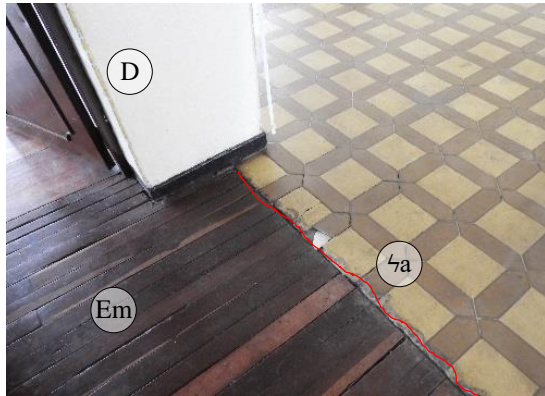
3. Pisos.

El piso presenta desgaste por uso, se observan desprendimientos en algunos listones, el guarda escobas se encuentra en partes lesionado por golpes y también hay tramos faltantes o desprendidos.

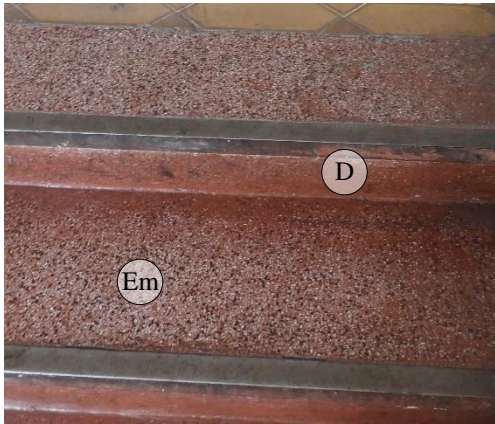
3. Acabado Escaleras.

A nivel general no se observan lesiones de tipo estructural en la escalera, se presentan al igual que en los otros tramos, desprendimientos parciales de la nariz metálica de los pasos y desprendimientos y reparaciones parciales del material de acabado de la escalera.

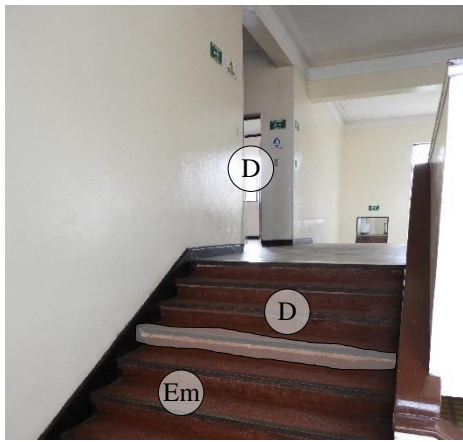
1. Acabado de escalera.

A nivel general no se observan lesiones de tipo estructural en la escalera, se presentan al igual que en los otros tramos, desprendimientos parciales de la nariz metálica de los pasos y desprendimientos y reparaciones parciales del material de acabado de la escalera, los pasamanos de la escalera se encuentran en buen estado, con algunas lesiones por golpes y abolladuras de uso.

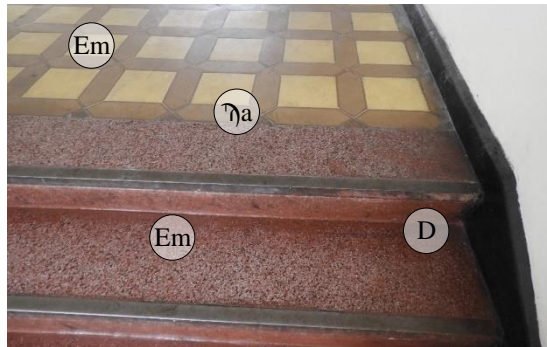
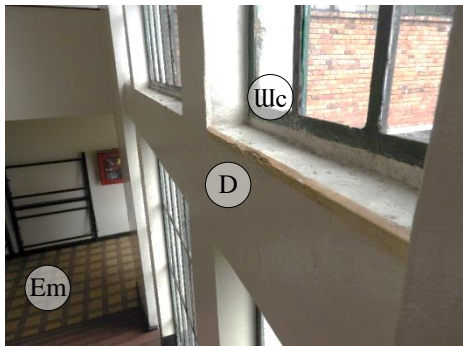
4. Carpintería.

En la carpintería, se observan algunos procesos de corrosión.

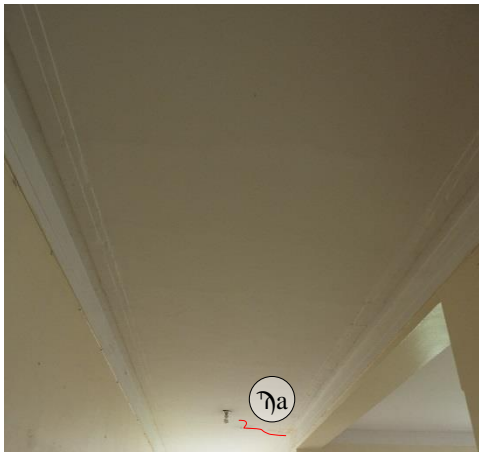
1. Cielos Rasos.

A nivel general este espacio se encuentra en regular estado, no se observan lesiones de tipo estructural, se presentan humedades por filtración en el cielo raso, en unas zonas muy puntuales, que están causando desprendimiento del acabado del mismo, de igual manera se observan fisuras en el acabado.

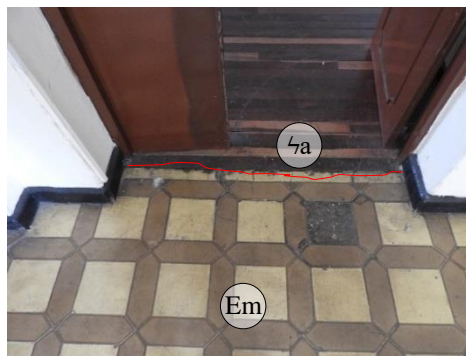
6. Pisos.

A nivel de piso, se observa el desgaste natural por el uso, se observan fisuras y desprendimientos en el material, salvo en las boca puertas donde hay cambio de material y ausencia de pirlan, lo cual ocasiona un desprendimiento parcial y daño en el enchape.

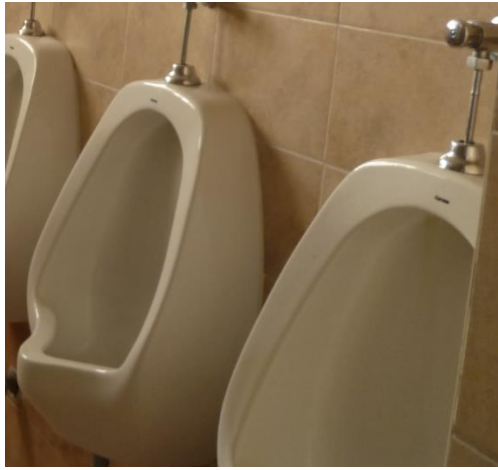
1. Aparatos.

El baño se encuentran en buen estado, no se observan lesiones, los enchapes de muros se encuentran en buen estado, en el área de la ducha existen manchas de productos de aseo.

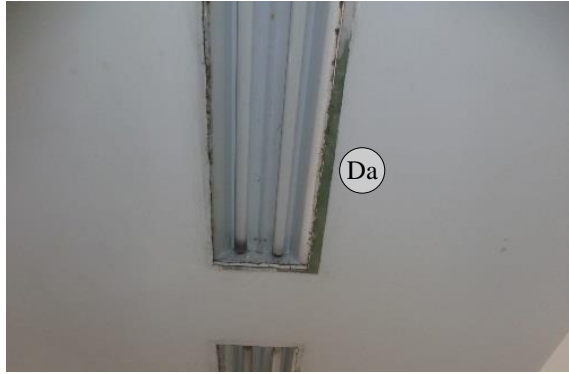
4. Luminarias.

En el cielo raso no se observan lesiones, sin embargo las luminarias se encuentran desprendidas y fuera de servicio.

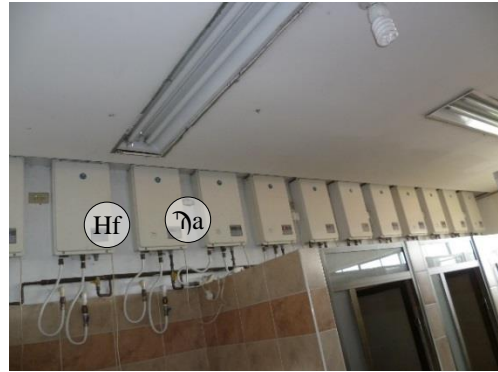
5. Sis. Calentadores.

Se observa la instalación de calentadores de gas, lesionando la mampostería de fachada y generando problemas de humedad en los aleros y fachada.

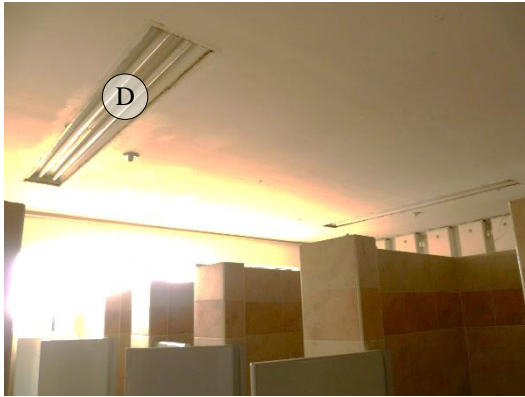
1. Cielos Rasos.

En el cielo raso no se observan lesiones, sin embargo las luminarias se encuentran desprendidas y fuera de servicio.

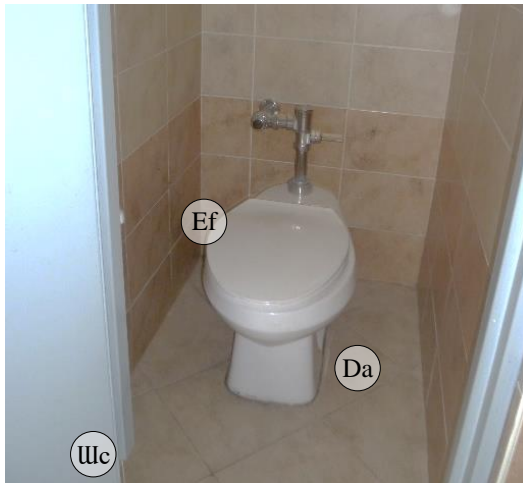
4. Aparatos.

El baño se encuentran en buen estado, no se observan lesiones, los enchapes de muros se encuentran en buen estado.

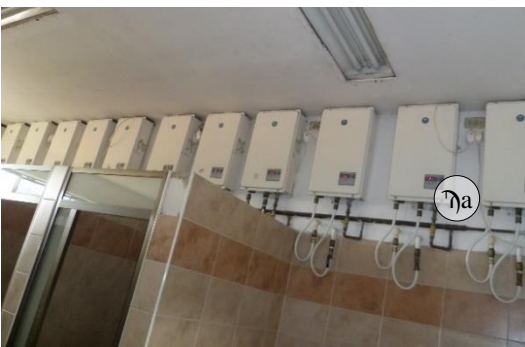
5. Sis. Calentadores.

Se observa la instalación de calentadores de gas, lesionando la mampostería de fachada y generando problemas de humedad en los aleros y fachada.
