# FICHAS DE CALIFICACIÓN LESIONES

## EDIFICIO "I" DE LA ESCUELA MILITAR DE CADETES

# BATALLÓN DE CADETES - "BACAD3" - EDIFICIO I ESCUELA MILITAR DE CADETES

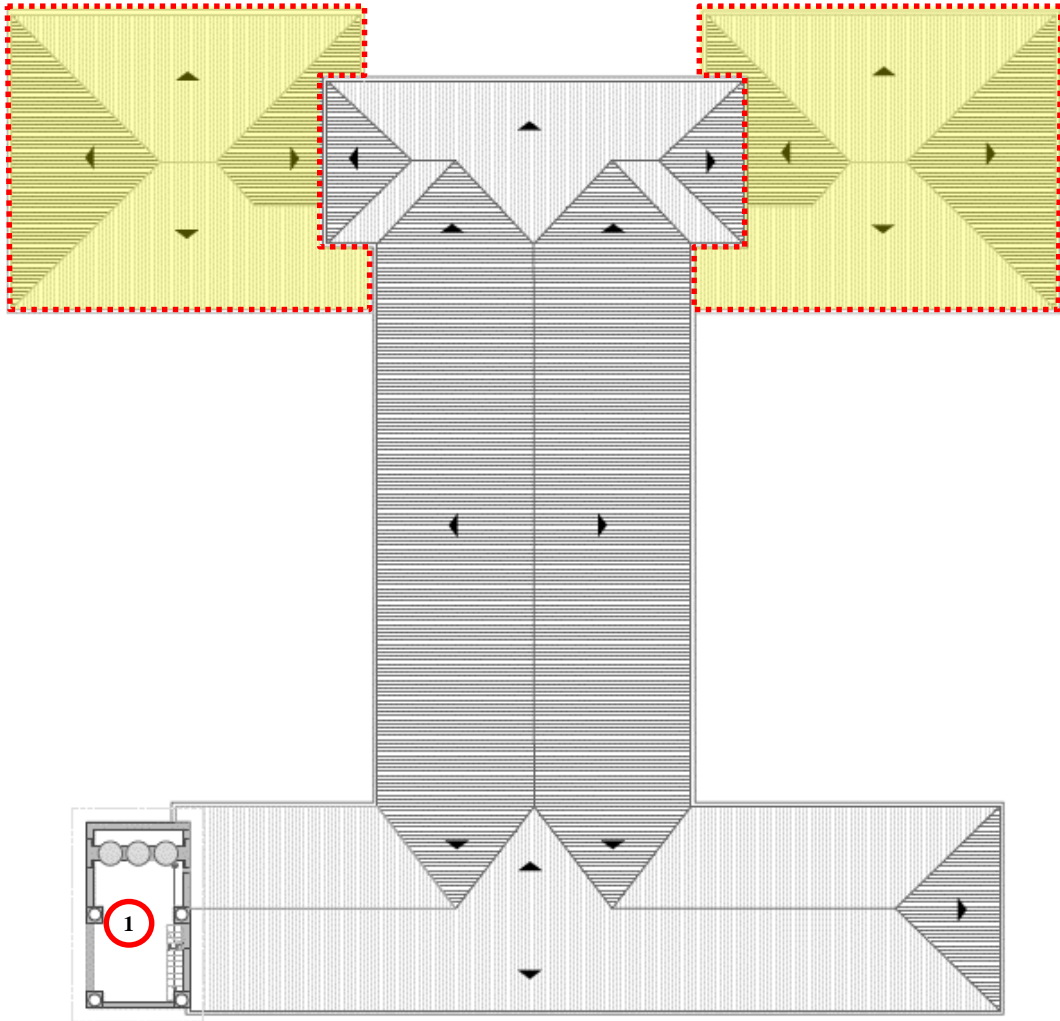
A nivel de cubierta, se evidencia un a intervención de cambio de estructura del diseño original, se han remplazado la totalidad de las cerchas de madera por cerchas y correas metálicas. Se han conservado los cordones inferiores de las cerchas y el entramado de madera que soporta el cielo raso del tercer piso y los altos en fachada.

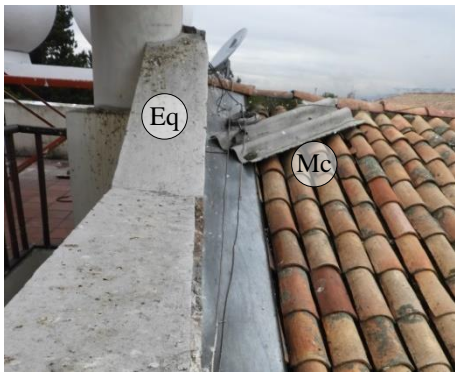
3. Acabado cubierta.

Así mismo transportan material que sumado con la humedad y la acumulación de polvo, generan un ambiente propicio para el crecimiento de plantas que con sus raíces penetran en las juntas, deteriorando los morteros y la unión entre los materiales.
