**Estudio Patológico Vía en Placa Huella Barrio Peñitas, Municipio de Victoria, Caldas**

Victoria, Caldas

24 de Julio de 2024

Trabajo Profesional Integrado (TPI) para optar el título de: Especialista en Patología de la  
Construcción

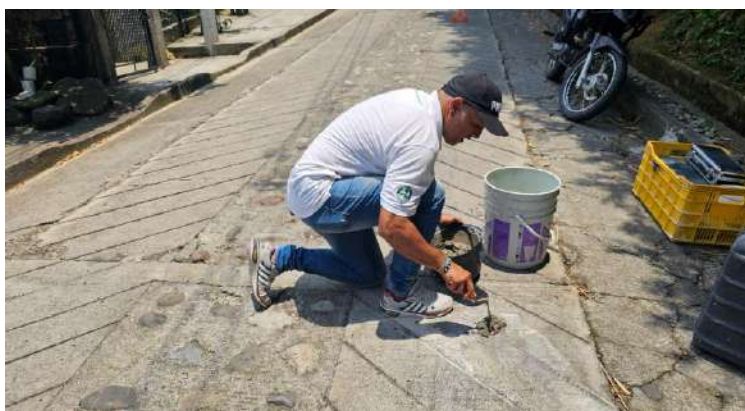
*Ilustración 55. Taponamiento de los Orificios.*

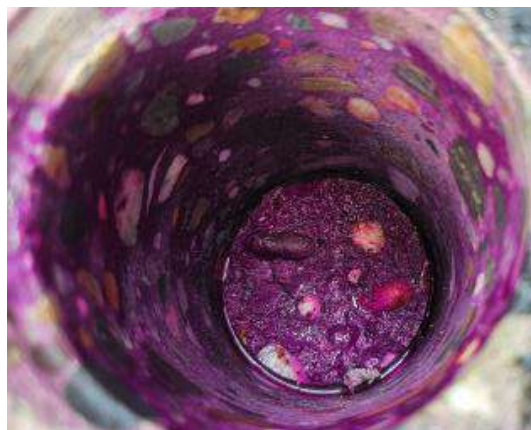
*Ilustración 63. Carbonatación Orificio  
Núcleo No2.*

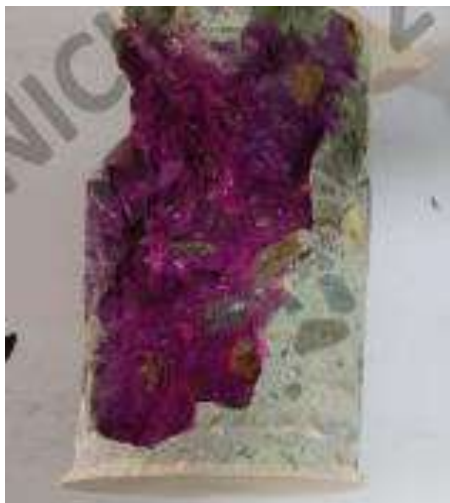
*Ilustración 64. Carbonatación Fallo  
Cilindro No1.*

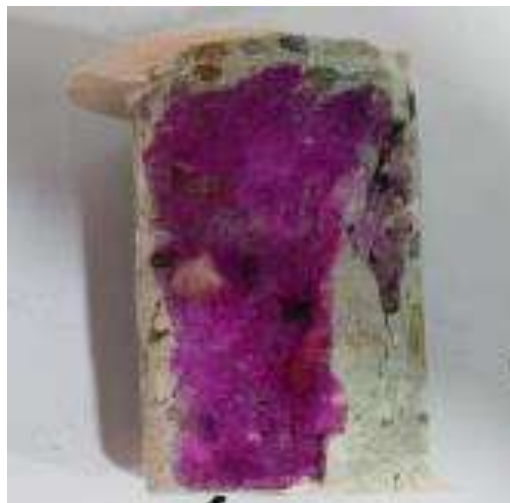
*Ilustración 65. Carbonatación Fallo.  
Cilindro No2.*
