Anexo A. Fichas técnicas de valoración patológica

| FICHA REGISTRO - BIEN DE INTERÉS CULTURAL CONOCIDO COMO "CASA COLORADA", UBICADO EN LA CALLE 12B 03-03, BARRIO LA CANDELARIA, CENTRO HISTORICO DE LA CIUDAD DE BOGOTÁ | | | | | | | | | | FICHA TOMA DE DATOS | |

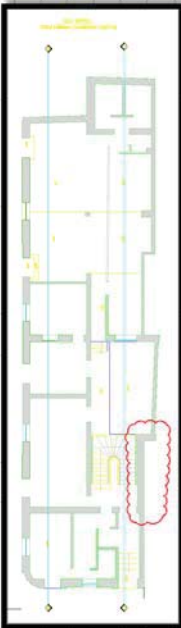
| HUMEDAD | | X | | EROSIÓN | | | | SUCIEDAD | | | |
| GRIETA | | | | FISURA | | | | DESPRENDIMIENTOS | | X | |
| Se presenta humedad en zona bajo escalera, muro occidental, se observa la presencia de agentes biológicos (musgos, mohó y líquenes), que por su extensión inducen a un tiempo importante desde que se originó el problema, de igual manera es importante observar la distancia entre la afectación y el piso, para descartar que el origen de la humedad provenga de la base del muro. También es importante geometrías observadas en los agentes biológicos, que indican escurrimientos en sus estados primarios. | | | | | | | | | | | |
| TIPO DE FALLA: | | PRIMARIA | | X | | SECUNDARIA | | | | | |
| GRADO: | | X | | 1 | | | | 2 | | | |
| | | M² | | 5,28 | | | | | | | |

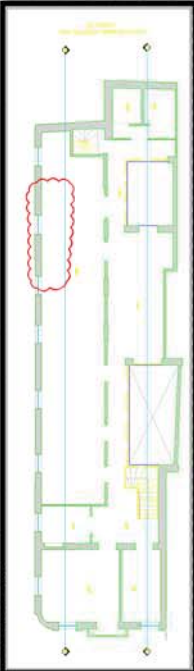
CIELO RASO SEGUNDO PISO - COSTADO ORIENTAL ZONA POSTERIOR

DESCRIPCIÓN:  
Se observa el desprendimiento de las capas de pintura y primera capa del material cementante, también se observan manchas en los alrededores del desprendimiento principal y pequeños desprendimientos en los alrededores de la zona. Se observa desde la cubierta en la zona del desprendimiento un manejo de aguas a través de canal en material de cemento con recubrimiento de material impermeabilizante.

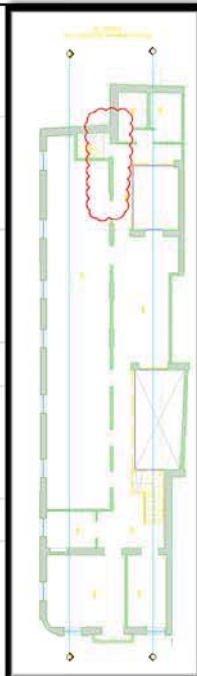
CIELO RASO SEGUNDO PISO - COSTADO CENTRAL ZONA POSTERIOR

| EFLORESCENCIA | | | | | | CORROSIÓN | | | | OTRO, CUAL: Abombamiento de pintura y pafete. | |

**DESCRIPCIÓN:**  
Se observan desprendimientos de la capa de pintura y primeras del mortero (paquete del cielo raso). El abombamiento de los materiales en una zona importante es la etapa temprana del total desprendimiento en la zona completa. Lo observado en la cubierta es la intersección entre zona de terraza y zonas de cubierta de teja. En las esquinas se observan intentos de impermeabilización con productos de varias clases.

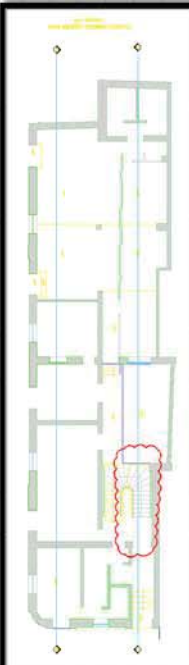
| En la escalera se observa agrietamiento del muro occidental, así mismo se observa que los elementos de borde de la escalera se encuentran totalmente desprendidos de la pared occidental, también se observa la situación de que se encuentran fracturadas las paredes de madera en el elemento de borde de la escalera, y las que se encuentran sin partir, tienen un abombamiento reflejando que se encuentran comprimidas. Las vigas gualderas de la escalera no presentan problemas ni en su estructura ni en sus elementos de conexión. | | | | | | | | | | | |
| | | ML | | 3,4 | | | | | | | |

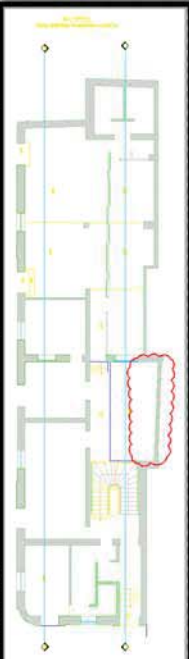
| FICHA TOMA DE DATOS | | | | | | | | | |
|---|---|---|---|---|---|---|---|--|--|
| <p>Muro occidental de la edificación, en el cual se aprecian agrietamientos diagonales, cuya profundidad en algunos puntos es de la totalidad del elemento, de igual manera se aprecia el agrietamiento de elemento de remate del muro, el cual tiene agrietamiento en toda la sección. En este punto se procede a realizar la toma de medidas con fisurómetro, marcas para determinar secuencialmente si la falla es progresiva o si ya se detuvo. Se marca la fecha de estas para posterior medición.</p> | | | | | | | | | |
