CARACTERIZACIÓN CUANTITATIVA Y CUALITATIVA DE LA PATOLOGÍA VIAL
DEL CASCO URBANO DE TUNJA

BAIRON FERNANDO SANABRIA GUERRERO

UNIVERSIDAD SANTO TOMÁS
DIVISIÓN DE INGENIERÍAS Y ARQUITECTURA
FACULTAD DE INGENIERÍA CIVIL
TUNJA
2015

TESIS DE GRADO
PARA OPTAR POR EL TÍTULO DE INGENIERO CIVIL

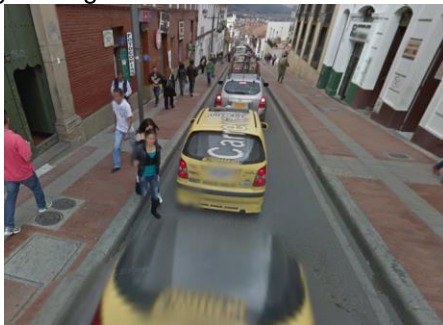
Fig. 2: Angostura de vía del centro histórico

Otro factor influyente es el ancho de las vías, pues Tunja cuenta con muchas calles angostas como en la figura 2, localizadas en el centro histórico, del orden de 3,5 m de ancho, por lo que solo existe flujo de un solo carril. Las vías del centro histórico fueron anteriormente diseñadas para tránsito por dos carriles, al reducir a un solo carril se duplica el tránsito, pues en el proceso constructivo no se reconstruyeron las capas granulares sino que se recortaron los costados de las vías y se dejó el pavimento existente, esto implica un incremento de las cargas repetitivas por carril, reduciendo la vida útil de los tramos a través de los daños, y dificultando finalmente el servicio que se prestan, lo cual causa problemas de movilidad.

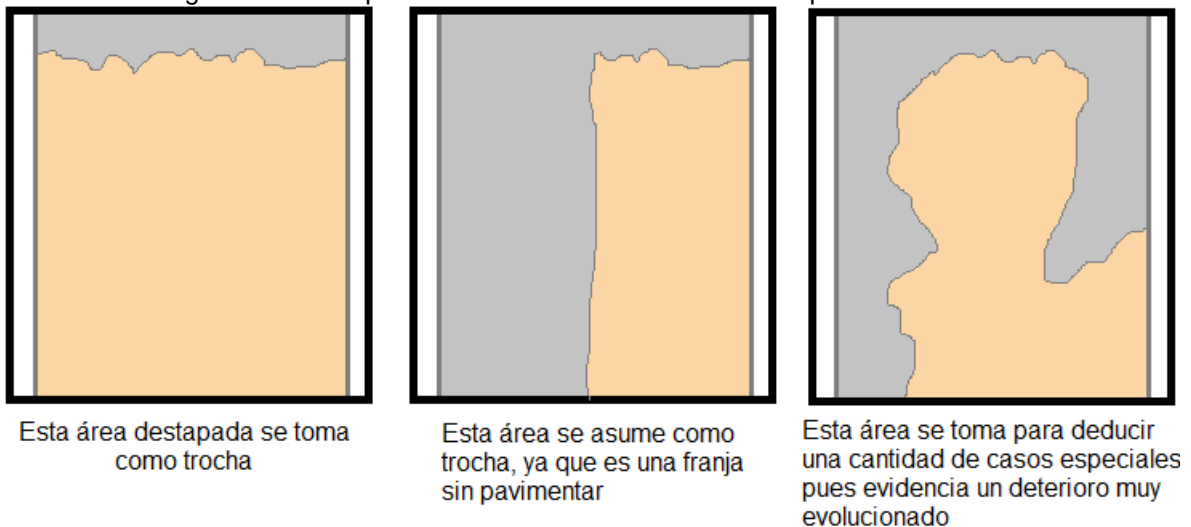
Fig. 27: Criterios para consideración de trochas en la apariencia de la vía.

-Si en la observación del tramo se aprecia más una apariencia de trocha que de un pavimento descuidado o abandonado, el tramo se registra como trocha.
