ESTUDIO PATOLOGICO DEL INMUEBLE RESIDENCIAL DE LA  
FAMILIA MERCADO HERNANDEZ  
BARRANQUILLA- ATLANTICO  
INFORME DE CALAS Y APIQUES

CLAUDIA MILENA CANTILLO BARRIOS  
ARQUITECTA  
Enero- 2019.

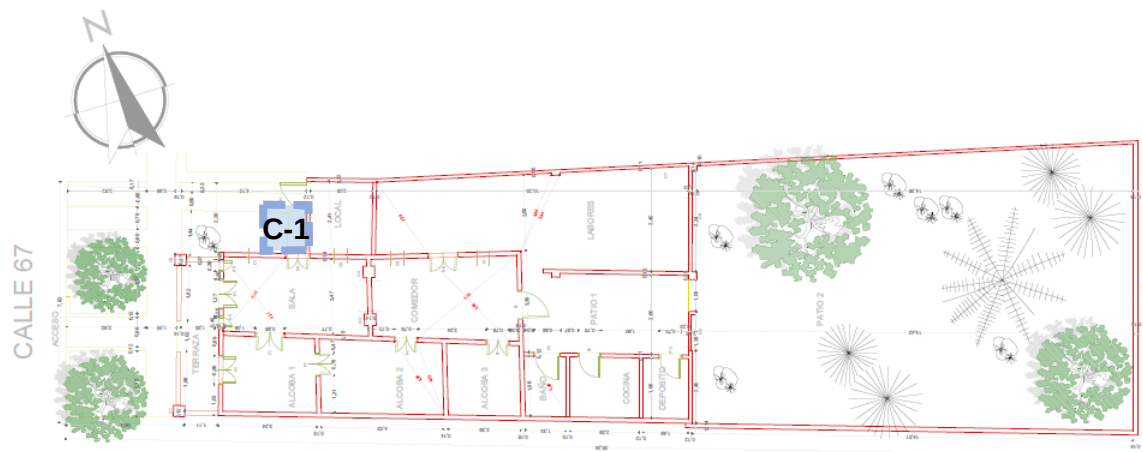
**Imagen N° 1:** Plano de localización de cala.

En la imagen N° 1 se establece la ubicación de la exploración (cala profunda), la cual fue tomada en un muro de fachada que presentaba desprendimiento de recubrimiento a nivel de pañete debido a humedades y corrosión de reja metálica de ventanería.

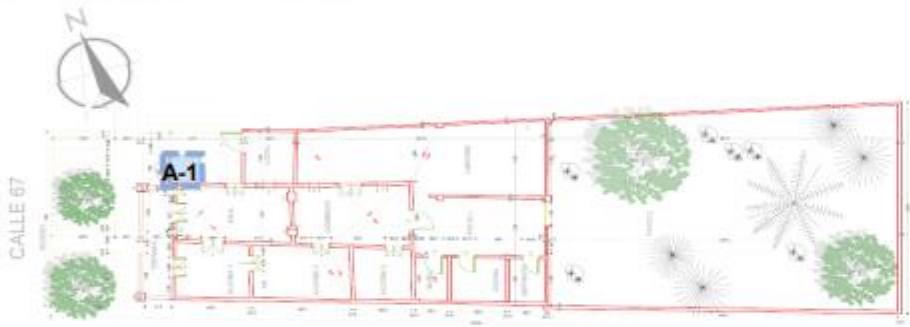
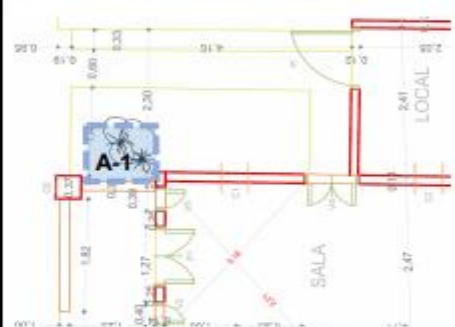
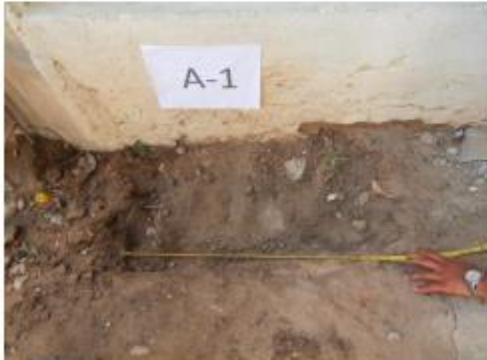
APIQUE 1: Se registra posible viga de arriostra de cimentación superficial corrida, o murete perimetral bajo muro bajo de terraza, la viga de arriostra consiste en una viga

levantada en piezas de arcilla maciza cocida, de dimensiones de 0,23x 0,05 m (la misma pieza hallada en cala N° 1), sin aparente presencia de acero de refuerzo. Este elemento presenta una profundidad promedio de 0,25 metros. Se procedió a excavar hasta los 0,50 metros aproximadamente, sin encontrar ningún elemento bajo este. Dada la evidente superficialidad del elemento de cimentación se acordó con permiso de los propietarios, la realización de una segunda exploración a nivel de patio, en una esquina del mismo, con la intención de encontrar una zapata que permitiera identificar la profundidad promedio de la cimentación.

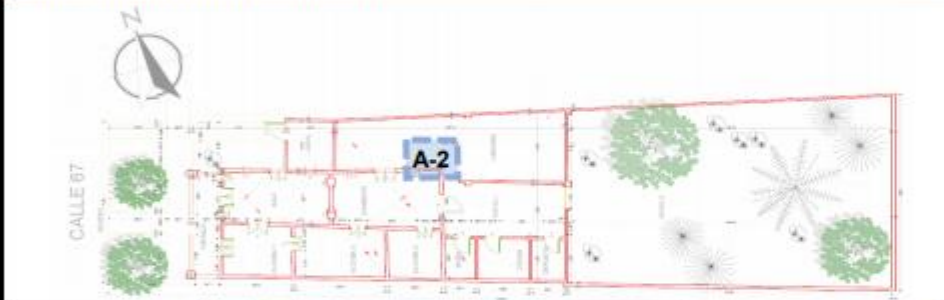
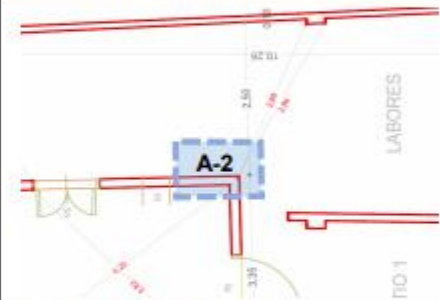
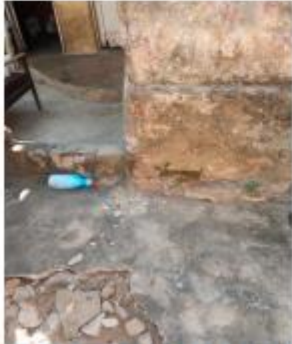
APIQUE N° 2: Se ejecutó a nivel de patio, hasta una profundidad de 0,53 m, hallando cimentación superficial en concreto con agregado en piedra caliza. La profundidad del elemento encontrado fue de 0,33 m; el agregado en piedra caliza presentaba dimensiones de ancho de hasta 12 cm.
