**Evaluación cualitativa de las condiciones de estabilidad  
estructural y funcionalidad de las edificaciones ubicadas en el  
barrio Coburgo del municipio de Fusagasugá – Cundinamarca**

Trabajo de Grado Presentado para obtener el Título de  
Especialista en Gestión del Territorio y Avalúos  
Universidad Santo Tomas, Bogotá.

Johanna Catherine Fagua Tuberquia  
Nancy Milena Zapata Cristancho  
Agosto 2019

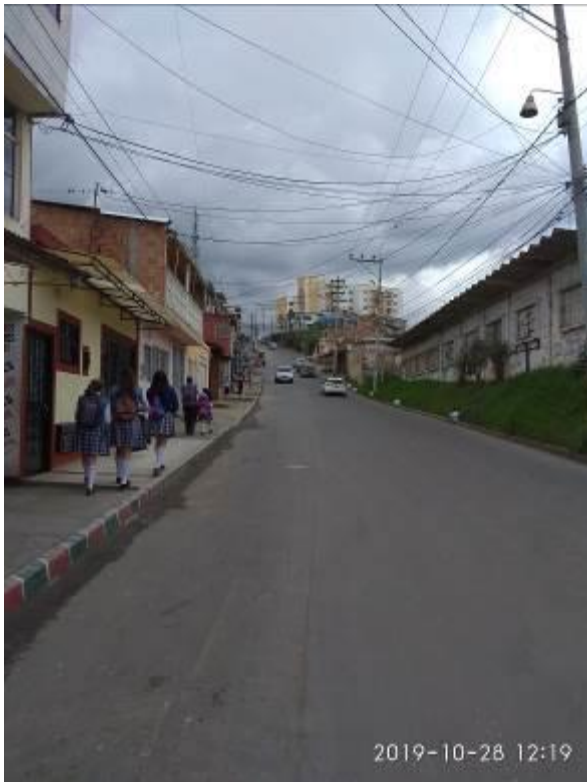
**Fotografía 1. Zona de estudio. Elaboración propia**

Las visitas se realizaron el 28 de Octubre y el 1 de noviembre de 2019, donde se observa que el sector se caracteriza por ser una zona de pendiente media, con taludes de corte vial y vías altamente transitadas. Las vías vehiculares, Diagonal 16, Transversal 2da y Carrera 6ta se encuentran debidamente pavimentadas, no obstante, la Carrera 5ta se encuentra destapada y en mal estado. Adicionalmente, se encuentran ubicadas sobre la ronda de la Quebrada El Arrastradero, aspecto que podría ser una de las causas de afectación sobre las edificaciones, influyendo en el deterioro de las estructuras caracterizadas por el poco mantenimiento e inadecuados diseños estructurales.

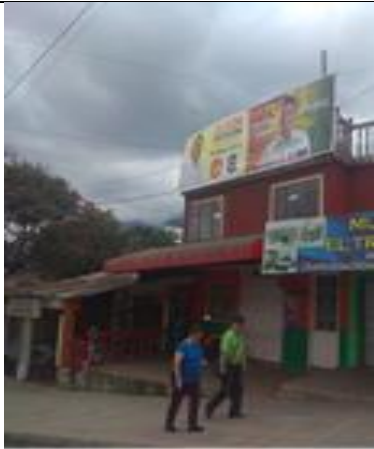
| REGISTRO FOTOGRÁFICO | PREDIO | DIRECCIÓN | USO | FOTOGRAFÍA |
|---|---|---|---|---|
| <a href="#">Entrega\Anexos\Registro Fotográfico\I-39 I-40</a> | 40 | Dg 16 N° 5-96 | Mixto | |

| (I) | DIRECCIÓN | USO | (R) | D |
|---|---|---|---|---|
| 39 | Dg 16 N° 5-94 | Mixto | 2 | Edificaciones de 2 niveles y el cual solo está en uso el primer nivel. Se evidencia que existen daños como fisuras y deterioro de la pintura en los muros divisorios de las mismas, asociado |

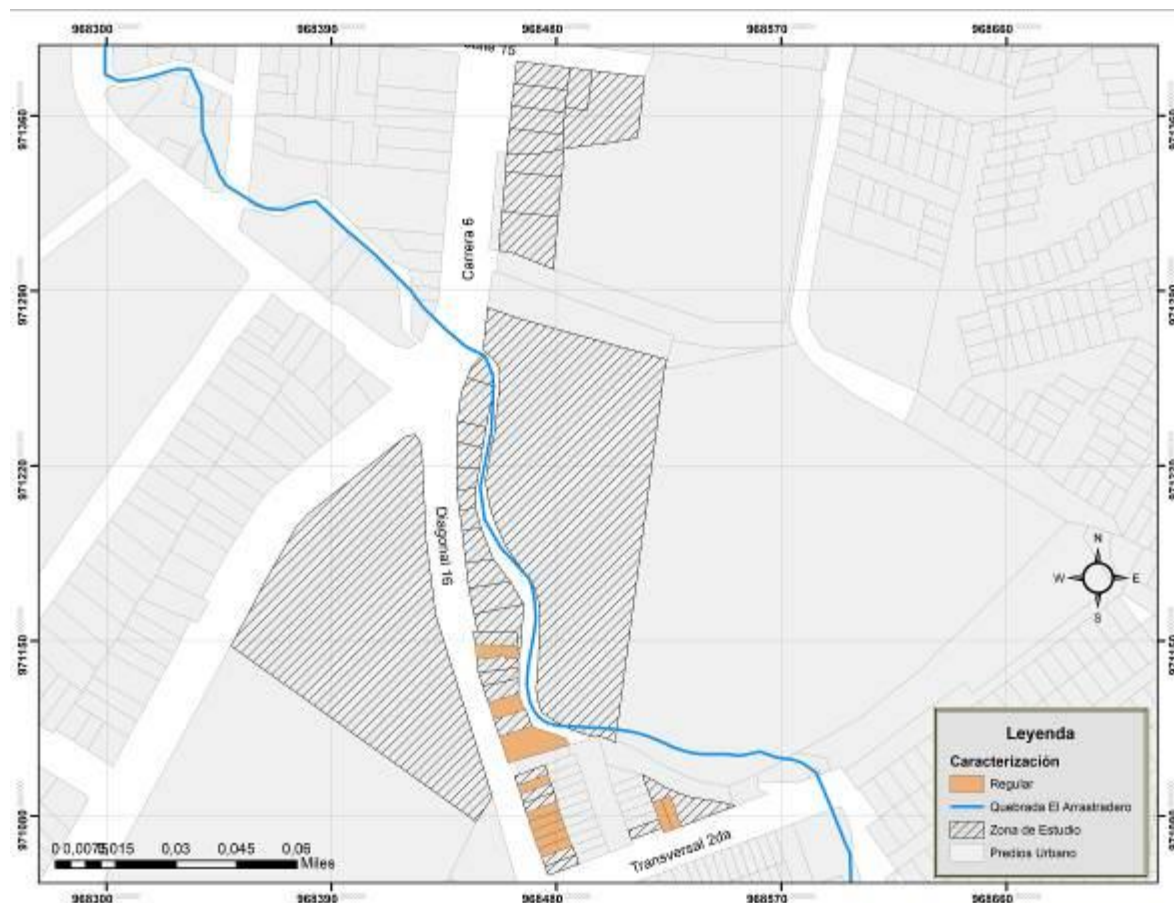
**Mapa 9. Predios con caracterización “Regular”. Elaboración propia**

De acuerdo a la evaluación resultado del desarrollo de la ficha, de los predios evaluados, 10 presentan condiciones “Regular” referentes al estado en su estructura, valor equivalente a un 25% de las estructuras valoradas.

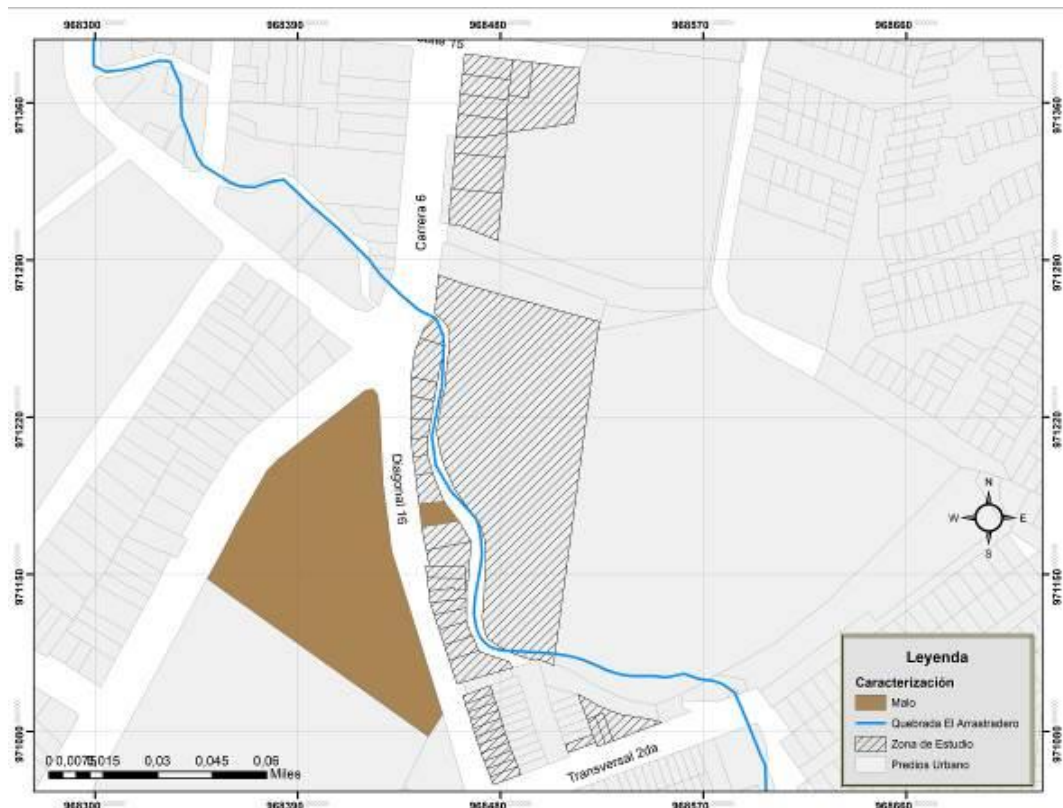
Mapa 10. Predios con caracterización “Mala”. Elaboración propia

De acuerdo a la evaluación resultado del desarrollo de la ficha, de los predios evaluados, únicamente 2 presentan condiciones “Malas” referente al estado en su estructura, valor equivalente a un 5% de las estructuras valoradas.

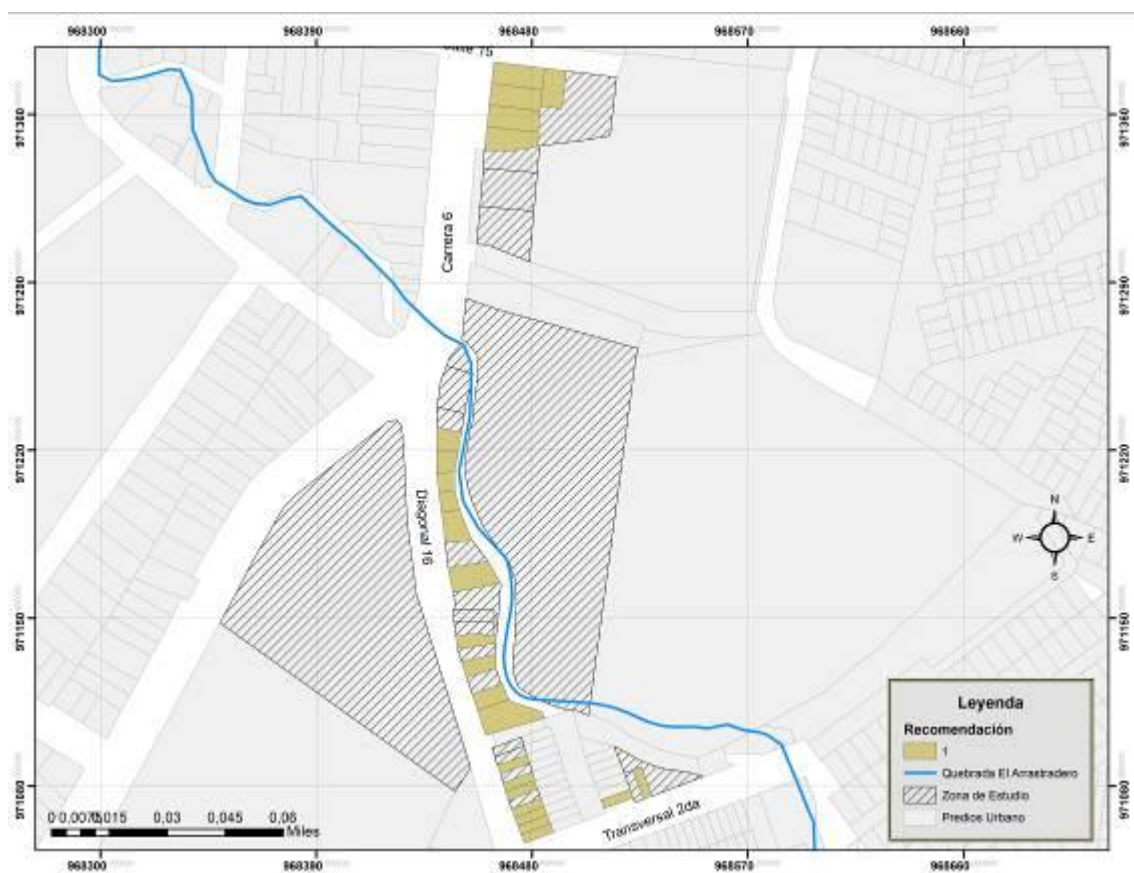
Mapa 11. Predios sin recomendación. Elaboración propia

La anterior tabla representa los predios que, dentro de la inspección visual realizada y la información brindada por sus habitantes y propietarios, no presentan daños sobre la estructura, ya que se encuentra con un mantenimiento adecuado, predios ubicados sobre la Diagonal 16, vía que presenta una pendiente moderada, sobre la ronda de la Quebrada El Arrastradero y predios ubicados sobre la Carrera 6ta, tal como es posible verlo en el Mapa 11. Predios sin recomendación.

A los responsables de los predios descritos en la Tabla 11. Predios sin recomendación, que si bien, a la fecha las estructuras de estas no presentan alguna recomendación, si es importante realizar un mantenimiento adecuado de las viviendas para evitar su deterioro y alguna afectación que pueda ser generada, de igual forma, es importante tener en cuenta que los predios se encuentran ubicados en una zona de alto riesgo y sobre la ronda de una quebrada, aspectos que son generadores de un deterioro significativo sobre las estructuras.

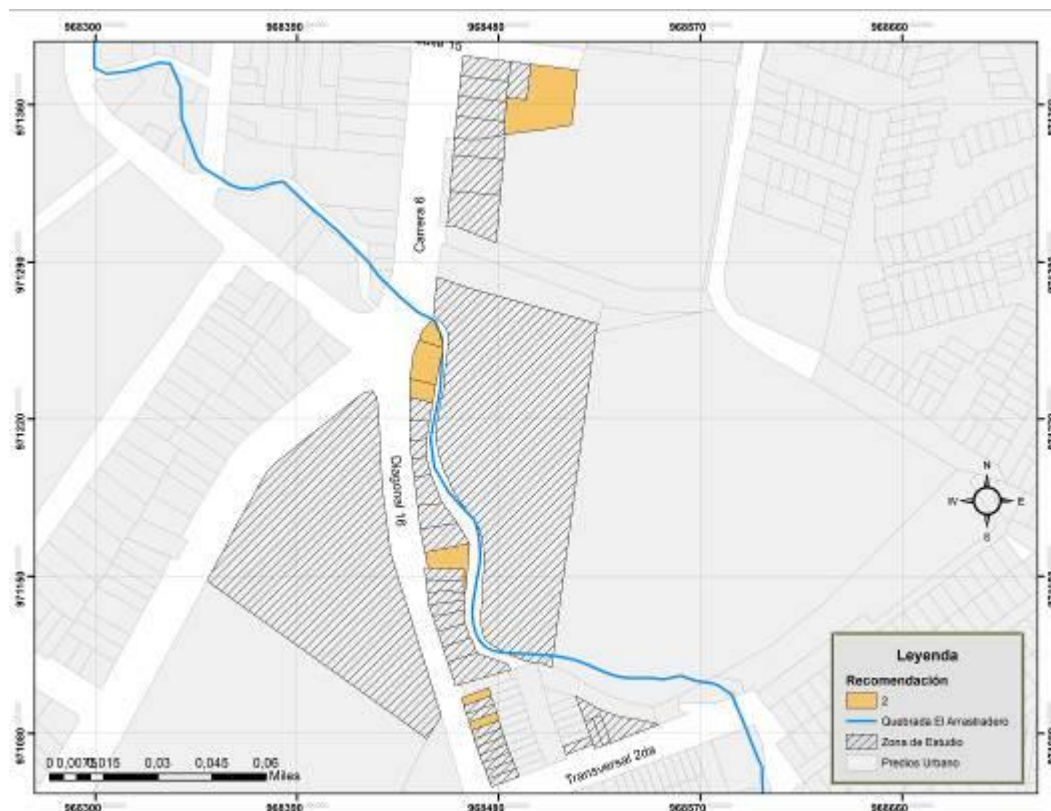
Mapa 12. Predios con recomendación Reparación de algunos elementos. Elaboración propia

De acuerdo a los predios relacionados en la Tabla 12. Predios con recomendación Reparación de algunos elementos, se encuentran ubicados sobre la Diagonal 16 y Carrera 15, tal y como es posible detallar en el Mapa 12. Predios con recomendación Reparación de algunos elementos.

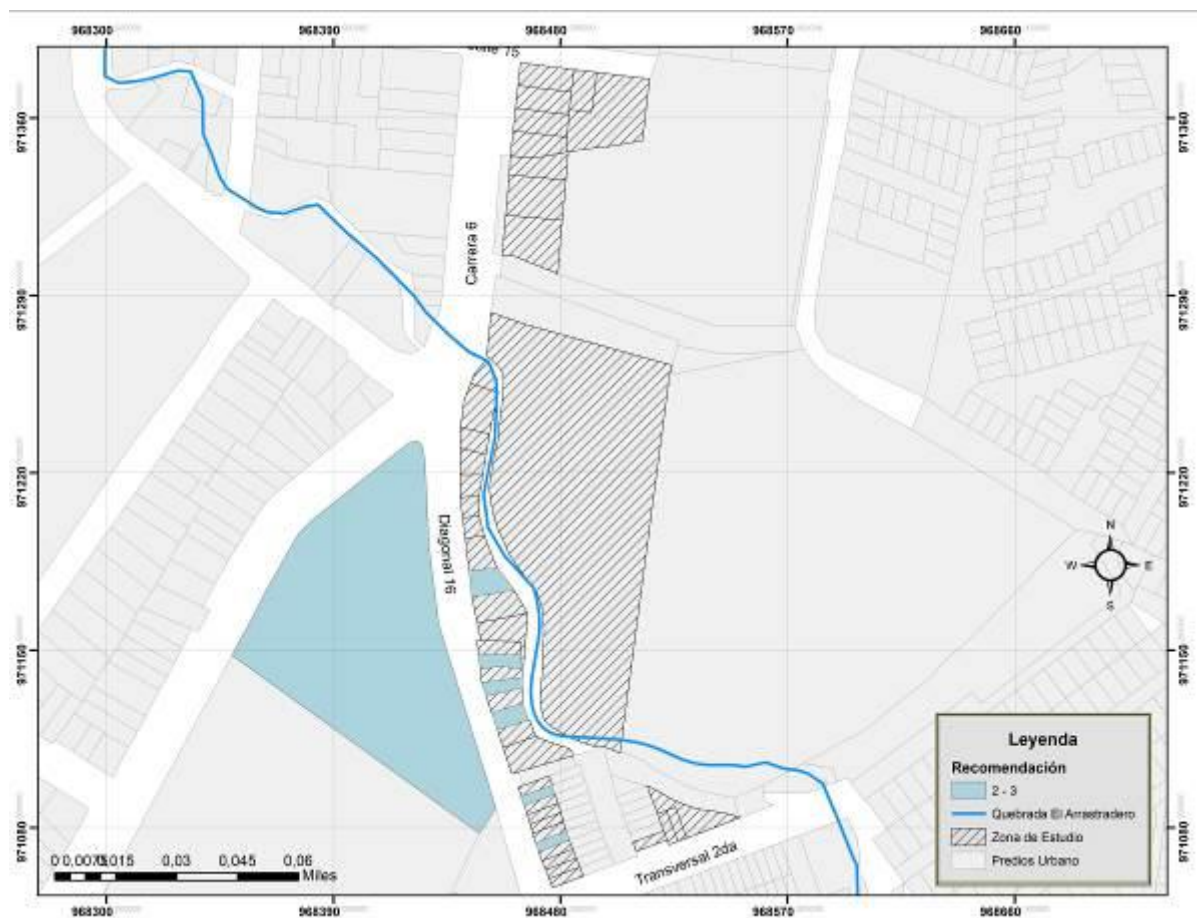
**Mapa 13. Predios con recomendación de mantenimiento y monitoreo. Elaboración propia**

Los predios con recomendación de Mantenimiento y Monitoreo expuestos en la tabla anterior, se encuentran ubicados sobre la Diagonal 16, área que presenta una pendiente moderada; es importante tener en cuenta que dentro de estos predios se encuentra el Instituto Técnico Industrial, institución que cuenta con aproximadamente 1700 estudiantes y tiene más de 50 años de construcción, por lo que es importante realizar periódicamente mantenimiento a su estructura ya que por el alto flujo de personal, ubicación y terreno en el que se encuentra construido es expuesto a mayor deterioro en sus estructuras.

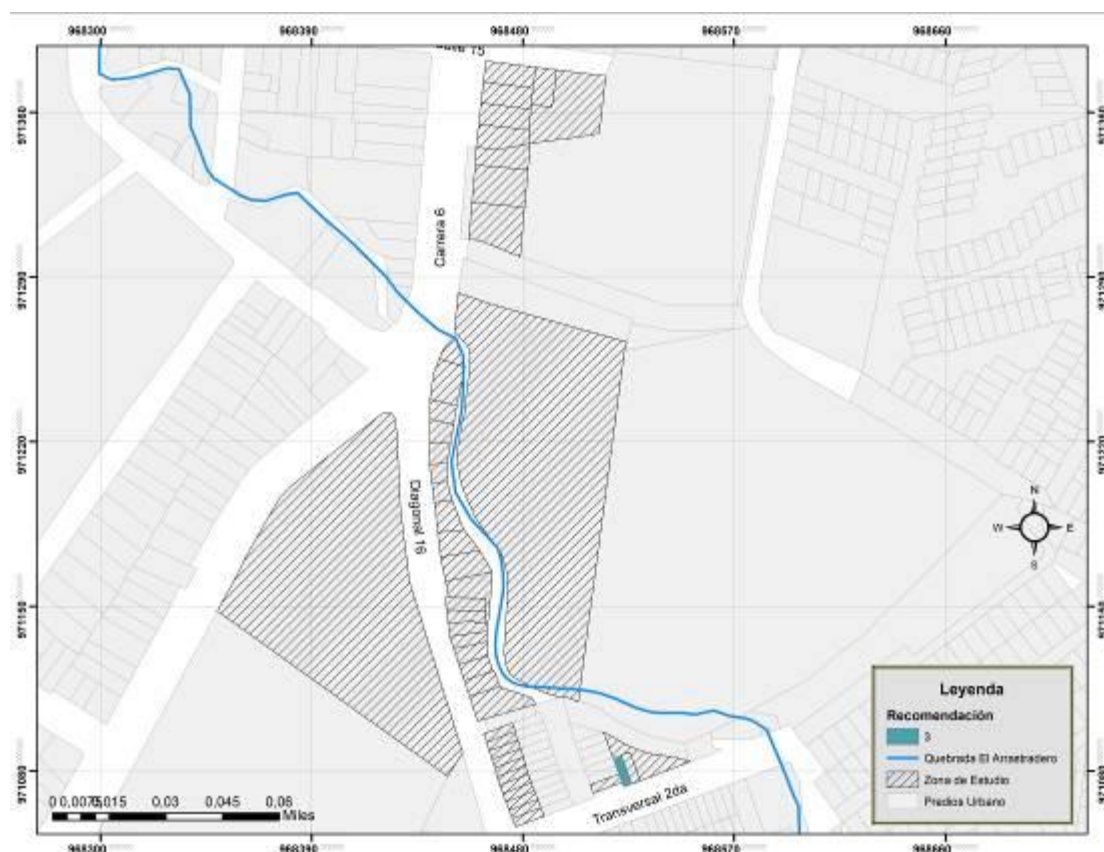
**Mapa 14. Predios con Recomendación de mantenimiento. Elaboración propia**

El predio con recomendación de monitoreo ubicado sobre la Transversal 2da, presenta visibles daños en su estructura con problemas de humedad, aspecto que causa un deterioro acelerado sobre las estructuras.
