ESTACION DE FERROCARRIL DE ALBAN  
ALBAN - CUNDINAMARCA - COLOMBIA

ESPECIALIZACIÓN EN PATOLOGÍA DE LA CONSTRUCCIÓN  
UNIVERSIDAD SANTO TOMAS

HISTORIA CLINICA  
ARQ. MARIA ISABEL MAYORGA  
ESPECIALIZACION EN PATOLOGIA DE  
LA CONSTRUCCION  
UNIVERSIDAD SANTO TOMAS

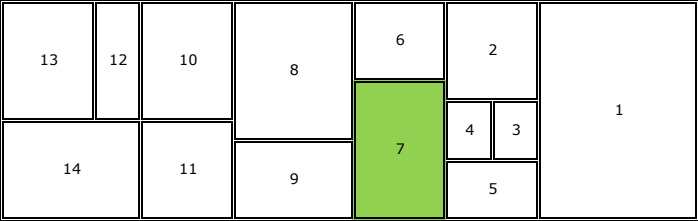
| FICHA DE REGISTRO DE DATOS Y VALORACION | | | | | | | | | | | | | | | | | | | | | |
|---|---|---|--|---|---|---|---|---|---|---|---|---|---|---|---|---|---|---|---|---|---|
| PACIENTE | Estación de Ferrocarril | FECHA DE REALIZACION | | 12/09/2014 | | Se observa que el material superficial de pañete se desprende del material estructural, el marco a sido retirado sin ningun cuidado, en la mamposteria del muro hay una deficiencia en el material de pega. | | | | | | | | | | | | | | | |
