**PASANTÍA EMPRESARIAL  
INSPECTOR AMBIENTAL EN LA EJECUCION DEL CONTRATO DE  
INTERVENTORÍA No. 05-EFR-2020**

Documento final presentado como opción de grado para optar al título profesional de  
ingeniero Ambiental

*“Interventoría Integral del Contrato cuyo objeto es la ejecución por parte del Contratista de las labores necesarias para “la extensión de la Troncal de la Avenida NQS fases II y III, para el Sistema Transmilenio, desde la calle 22 hasta el sector conocido con el Altico (fase II) en una longitud aproximada de 1.3. Km, y la fase III que comprende el tramo entre la estación de integración de 3 M, hasta el patio-portal El Vínculo, con una extensión aproximada de 2.6 km, LOTE 2 – (Calle 15 Sur – Intersección de la futura Av. Circunvalar del Sur, donde se ubica el Patio – Portal del Sistema Transmilenio).”*

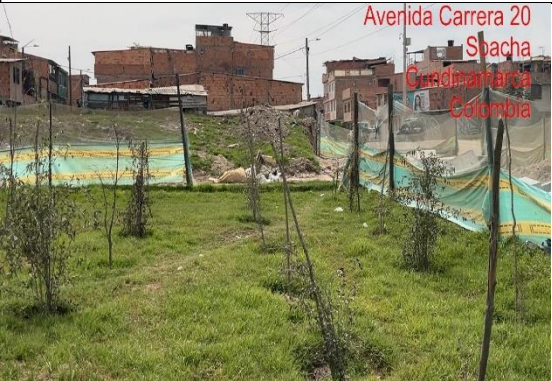
| <p>Imagen 3. Panorámica del predio de compensación.</p> | <p>Imagen 4. Verificación de código de individuo arbóreo por presunto estrés hídrico.</p> |

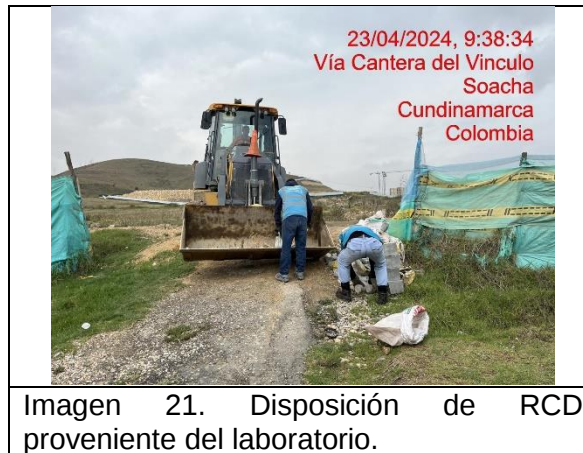
Imagen 21. Disposición de RCD proveniente del laboratorio.

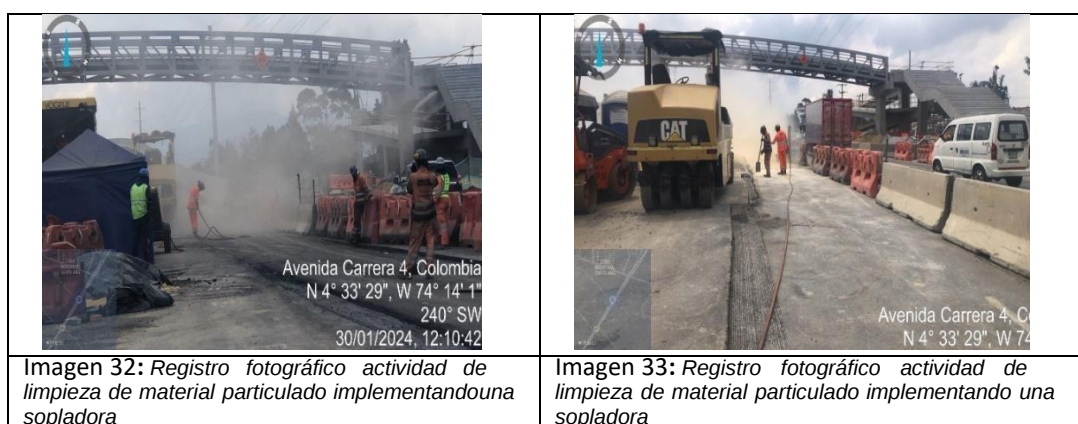
### Registro fotográfico Ítem D40:

Imagen 32: Registro fotográfico actividad de limpieza de material particulado implementandouna sopladora

Imagen 33: Registro fotográfico actividad de limpieza de material particulado implementando una sopladora
