PASANTIA DE APOYO EMPRESARIAL EN LA EMPRESA AVC DE LA INGENIERÍA EN  
LA VÍA BOGOTÁ-VILLAVICENCIO

Informe de la pasantía realizada como requisito para optar al título profesional de Ingeniero Civil

“ARREGLOS CONCRETOS ESTRUCTURALES, SELLO E INYECCIÓN DE FISURAS EN PUENTES VEHICULARES "SIPUCOL" UF0 Y TERCIO FINAL (2025) DE LA VÍA BOGOTÁ VILLAVICENCIO.”

“REPARACIÓN DE JUNTAS DE PUENTES VEHICULARES EN LOS TRAMOS 1, 2, 3, 4, 5 Y 6 DE LA UF0, UF1, UF2, UF3 UF4, UF5, Y UF6 DE LA VIA BOGOTÁ – VILLAVICENCIO”,

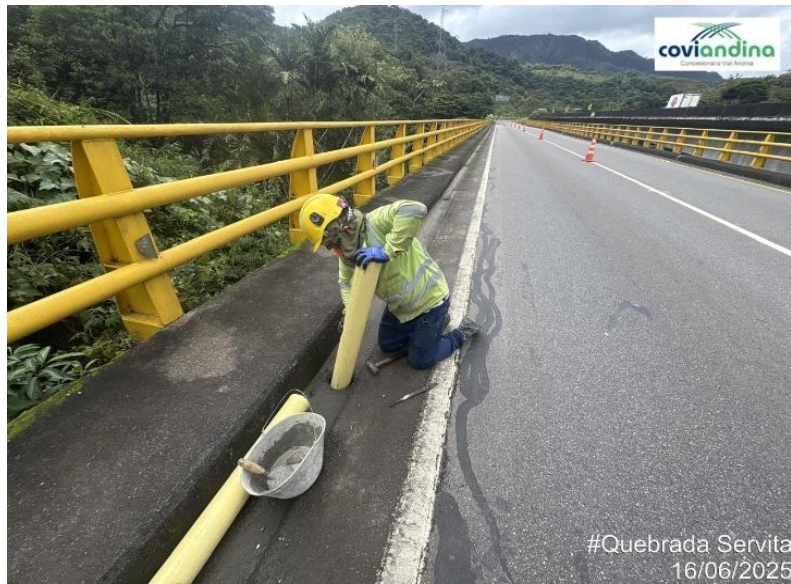
**Figura 26** *Quebrada Servita.*

Puentes Quebrada Rosario, Quebrada Servita, Quebrada Floresta, Quebrada Coloradita, Caño Maizaro y Caño Buque: Realicé la supervisión a las actividades que se ejecutaron en estos puentes, las actividades fueron las siguientes: Se hizo instalación y/o prolongación de desagüe e instalación de láminas galvanizadas. Estas reparaciones fueron realizadas en ambos sentidos de la vía, en puentes con sentido Villavicencio-Bogotá y en sentido Bogotá-Villavicencio.

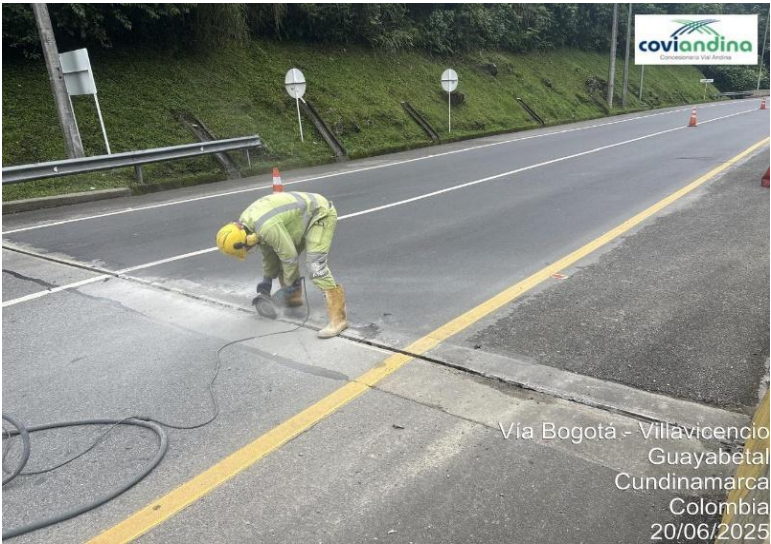
Figura 28 Quebrada la Marcelita.

Puente Quebrada la Marcelita: Se realizó supervisión al retiro y sustitución de sello elastomérico en la junta estribo Villavicencio carril derecho S-2. Esta reparación fue realizada en sentido Villavicencio Bogotá en ambos carriles del puente.
