### **ESPECIALIZACIÓN EN PATOLOGÍA DE LA CONSTRUCCIÓN, MÓDULO DE TPI**

**MIGUEL ALEJANDRO RODRIGUEZ RIVERA**

**ESPECIALIZACIÓN EN PATOLOGÍA DE LA CONSTRUCCIÓN,**

**Ibagué**

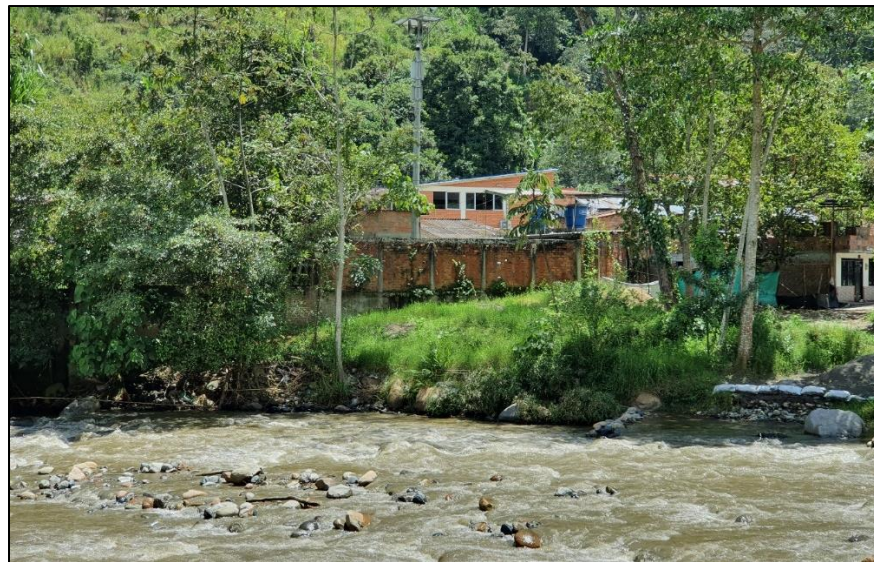
**Figura 2.** Fotografía Institución Educativa zona aledaña

Actualmente el predio donde se encuentra la Institución educativa Antonio Nariño cuenta con un área de 1013,37 m<sup>2</sup> de los cuales son 448.42m<sup>2</sup> construidos y 569.09m<sup>2</sup> sin construir; Se puede determinar que el colegio se encuentra dentro del cauce del rio Coello. (Figura 2)

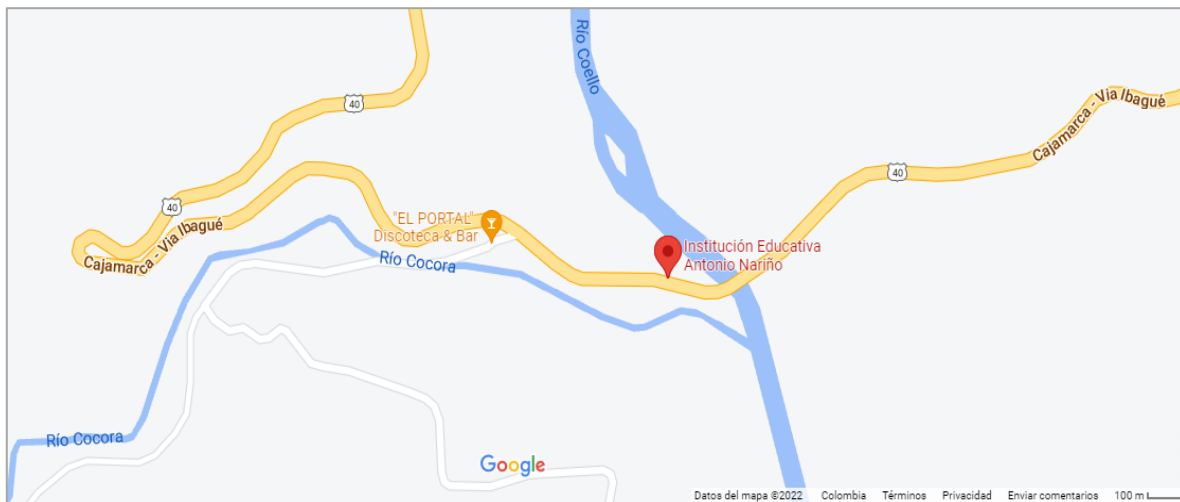
**Figura 5.** Mapa Coello – Cocora (Institución Educativa Antonio Nariño).

Teniendo en cuenta el mapa morfotectónico de la falla de Ibagué, se puede observar que cruza cerca de la intersección que se encuentra entre el Río Cocora y en el Río Coello, (figura 5), contiguo a esta intersección se encuentra la Institución Educativa Antonio Nariño. Esta situación representa uno de los principales potenciales riesgos de afectación por sismos para el paciente en estudio.
