## **Estudio Patológico de la Caseta de Control en la Subestación Eléctrica Guabinas en el**

**Municipio de Yumbo – Valle del Cauca**

**Especialización en Patología de la Construcción**

**Universidad Santo Tomas**

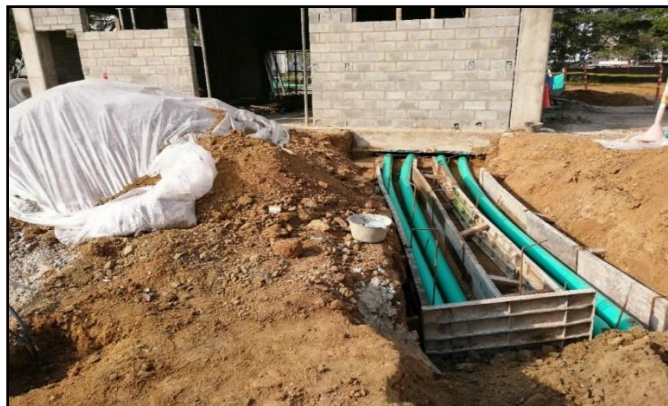
*Figura 51. Instalación de tuberías durante el proceso constructivo*

Para complementar lo ya relacionado y evidenciado en sitio, se obtuvo registro fotográfico del proceso constructivo, en el cual se pudo observar diferentes afectaciones en el relleno de soporte de la cimentación por excavaciones de la red eléctrica, lo anterior reflejado en las imágenes adjuntas a continuación, siendo esto el posible detonante de los problemas observados. Este proceso constructivo podría haber perturbado la estabilidad del suelo reduciendo la capacidad portante y por ende una inestabilidad de las pilas y vigas de cimentación reflejándose esto en asentamientos diferenciales reflejados en las lesiones presentadas en los elementos no estructurales como losas, muros de mampostería y estructura de cubierta.

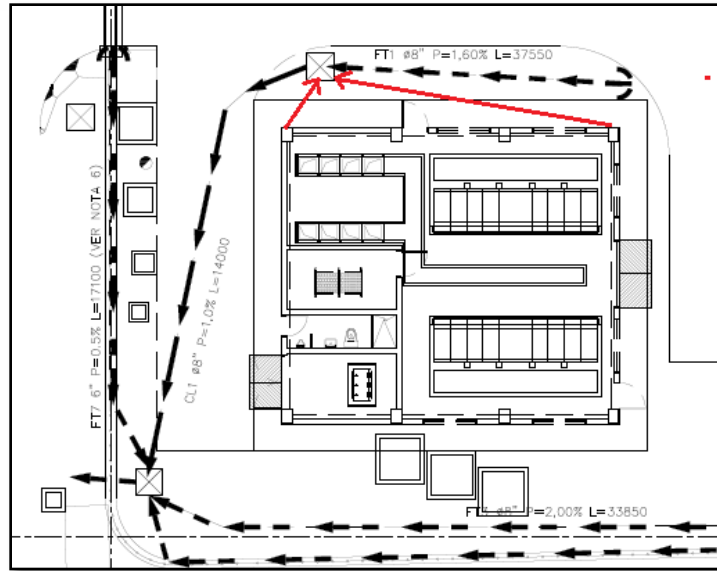
Figura 64. Replanteo de tubería propuesta

Esta solución aborda directamente el problema de manejo de aguas lluvias, una causa primaria de los deterioros según el diagnóstico, mejorando significativamente la condición del suelo y reduciendo futuras patologías.

2. Excavación para instalación de tubería:

- Marcar el recorrido de la tubería desde los bajantes hacía la caja de drenaje.
- Realizar la excavación manual, según las condiciones del terreno, asegurándose de alcanzar la profundidad requerida para instalar la tubería con la pendiente adecuada que garantice un flujo eficiente del agua.

- Colocar una capa de arena o material granula compactado en el fondo del canal para nivelar y proteger la tubería.
- Instalar tubería PVC, la cual deberán estar certificados bajo la NTC 1087 y NTC 1341, siguiendo la pendiente, conectándola de manera hermética a los bajantes existentes mediante accesorios adecuados.
- Verificar que todas las uniones y conexiones estén correctamente selladas para evitar fugas.
