Estudio Patológico Casa Urbanización “San Francisco”

Tunja (Boyacá)

Especialidad en Patología de la Construcción

Octubre 2019.

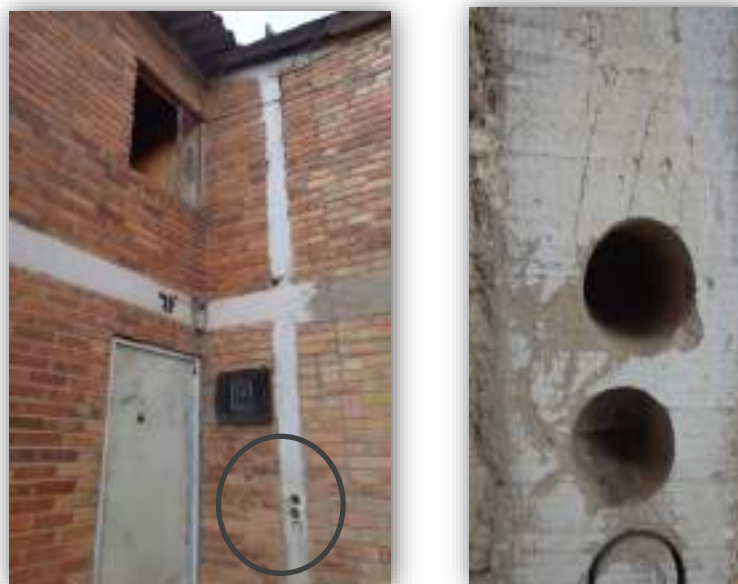
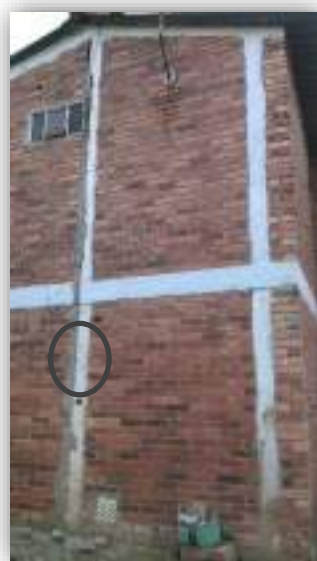
Figura 20. Ubicación Columnas Extracción de Núcleos. a) Localización Núcleos en Fachada Principal. b) Localización Núcleos en Fachada Lateral

Se realizó la extracción de 4 núcleos, 3 a una columna de fachada y 1 a una columna lateral, se presta atención a la penetración al momento de perforarlos, presentándose muy suave, razón por la cual no se extraen de las demás columnas para no debilitar la estructura.

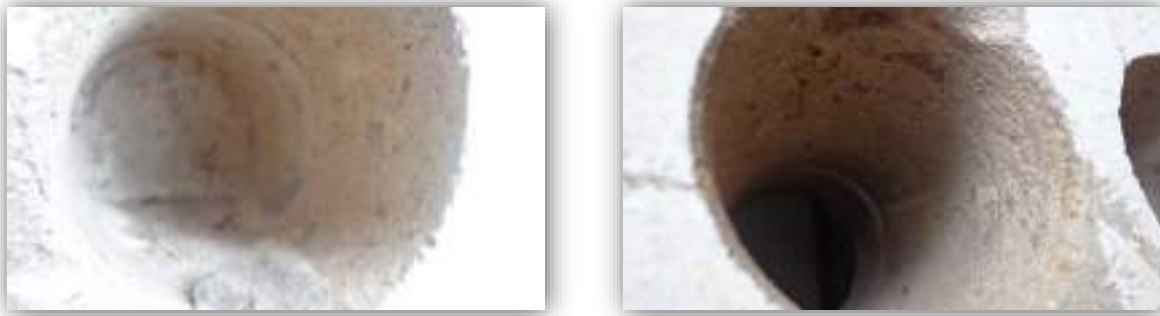
Figura 21. Perforaciones de los Núcleos.

Se extrajeron 4 núcleos de los cuales, luego de inspección visual no se identifica grava homogénea en la mezcla, aun así, se solicitó la falla de los mismos obteniendo los siguientes resultados.

Se evidencia que aun cuando estas columnas son evaluadas para un $f'c = 27.58$ MPa, las resistencias que alcanzan oscilan entre el 64 y el 73% de evolución; dichos núcleos no cumplen independientemente para un concreto de 21 MPa. Con lo anterior se corrobora que este es un concreto de baja resistencia muy seguramente mezclado en obra, sin ningún tipo de control de calidad ni diseño que le de soporte. Por tanto se puede afirmar que la vivienda no cuenta con estructura eficiente para su soporte, no está apta para habitarla.

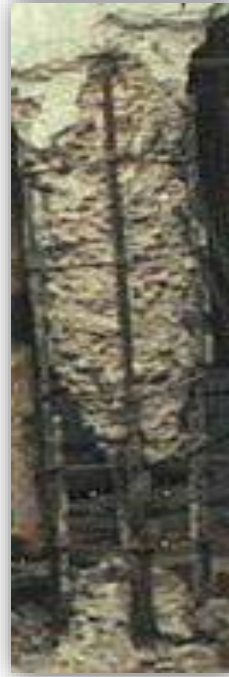
Figura 23. Columnas con Refuerzo Expuesto.

Se continua el proceso de inspección con la escarificación de las columnas hasta descubrir totalmente el acero de refuerzo, para verificar su estado y cantidad, acorde con las indicaciones de la patología estructural; se observan 4 varillas ubicadas en los extremos dentro de la columna en

regulares condiciones, no es fácil determinar espesor, pues en algunas zonas el diámetro es mayor que en otras y a la fecha se observan con desprendimientos de sección.

Las columnas, son elementos que clasificaron dentro del grado 3 de peligrosidad, ya que el concreto presenta regular calidad además están completamente dilatadas de los muros, de igual manera, el refuerzo no se encuentra completo ni anclado con ningún tipo de epóxico adecuadamente, ni al ciclópeo ni a la placa de entrepiso.

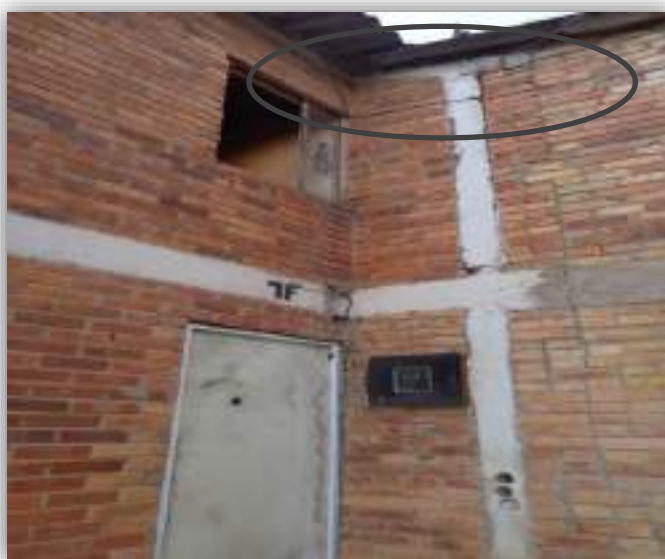
Figura 25. Detalle Cubierta.

No cuenta con viga corona que confine la mampostería, ni que permita el trabajo monolíticamente con las columnas.

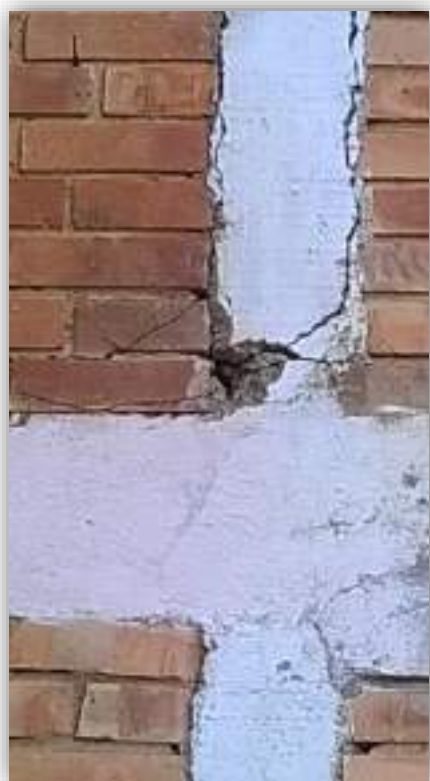
Las fachadas se presentan en ladrillo a la vista, se observan totalmente deterioradas, con fisuras representativas en fachada principal, que afectan la estructura tanto mecánica como estéticamente, pues es de tener en cuenta que los muros son portantes.

Figura 32. Detalles Daños Fachada Principal. a) Perspectiva de Fachada principal y detalle de dilatación Muro- Columna. b) Pérdida de Sección en Columna de Fachada. c) Grieta en muro de Fachada Principal.

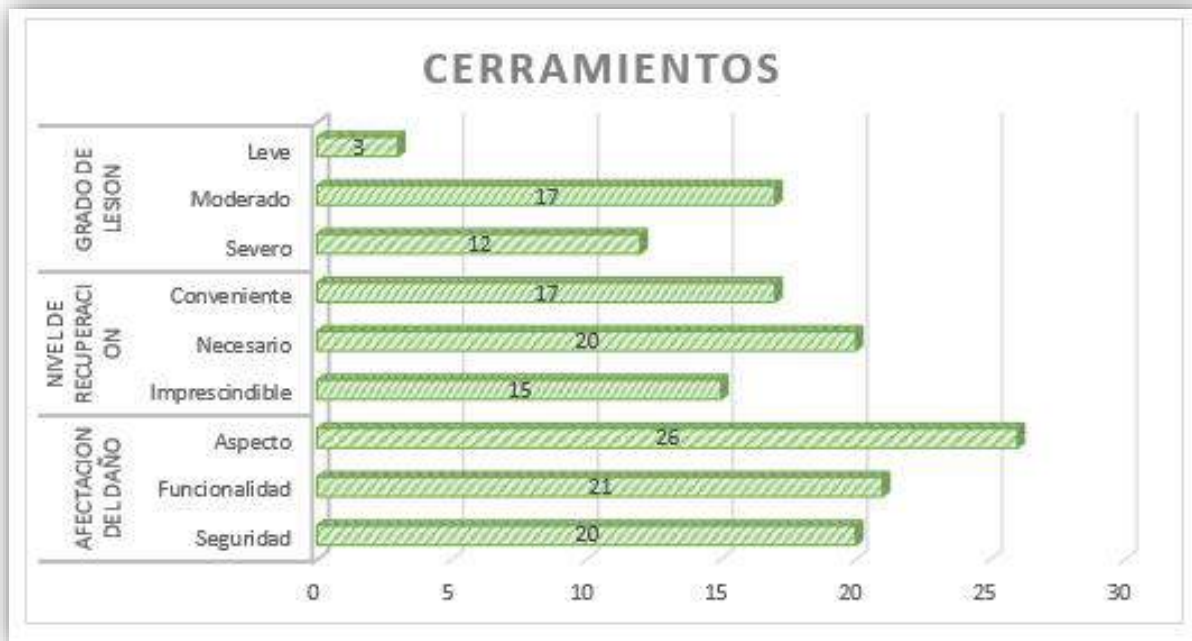
Figura 33. Análisis Afectación Cerramientos.

La vivienda no cuenta con vidrios, pues algunos por efecto de los movimientos de la vivienda, se han roto, otros fueron robados.

En cuanto a los cerramientos, la afectación del daño continúa siendo crítico, con un grado de lesión moderado por lo que la recomendación en cuanto a la recuperación es necesario, sin embargo, cabe anotar que al estar crítica la estructura la recuperación de la totalidad de los elementos es inminente.

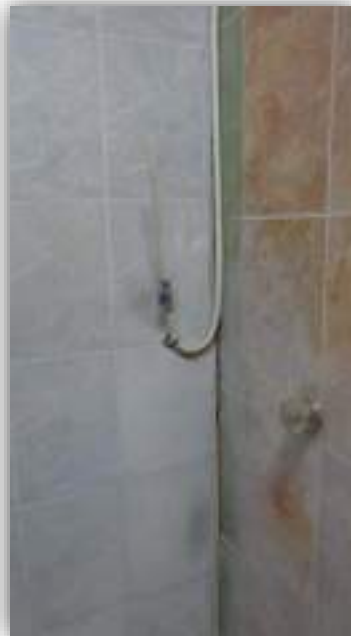
Figura 37. Dilataciones en Muros de Baño.

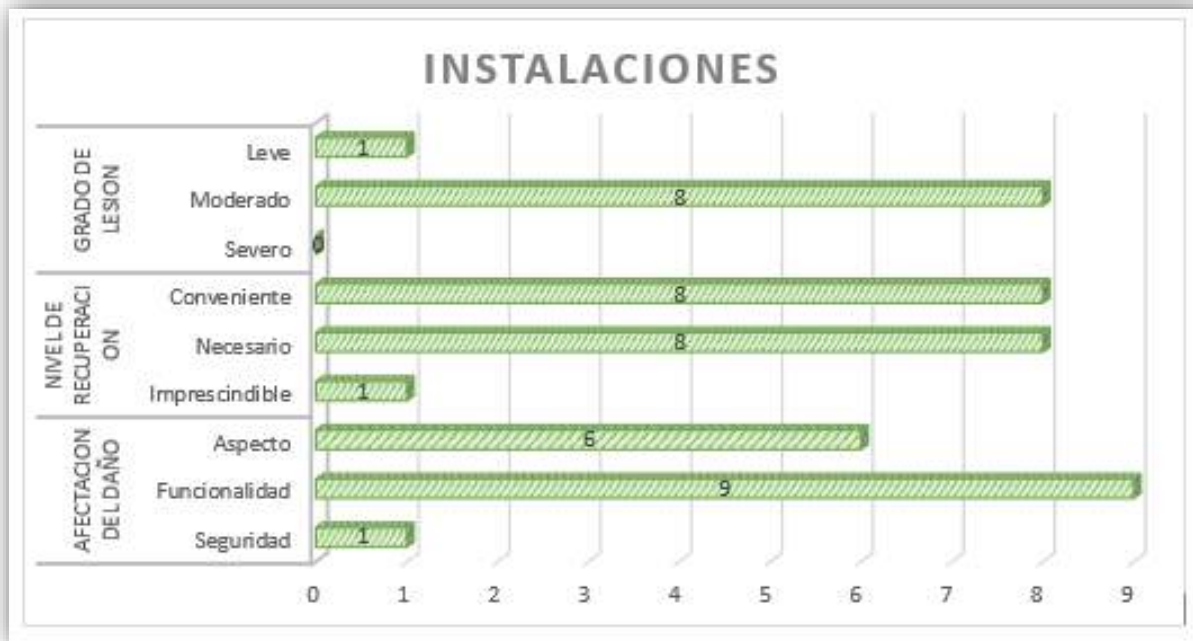
Figura 38. Análisis Afectación Cerramientos.

Se observa funcionalidad crítica de las mismas, con un grado de lesión moderado para una recuperación necesaria a lo largo de la intervención general.

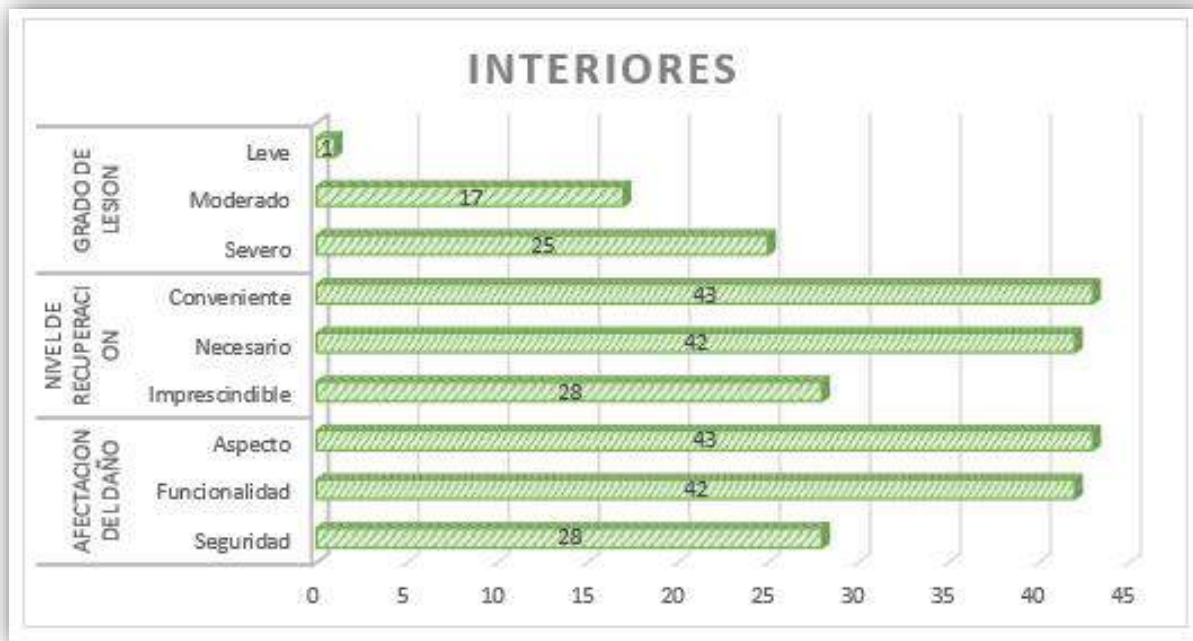
Figura 43. Análisis Afectación Interiores.

En cuanto a interiores, se está presentando una afectación del daño importante respecto a seguridad y aspecto, con un grado de lesión severo, para tener que necesariamente ser intervenido.

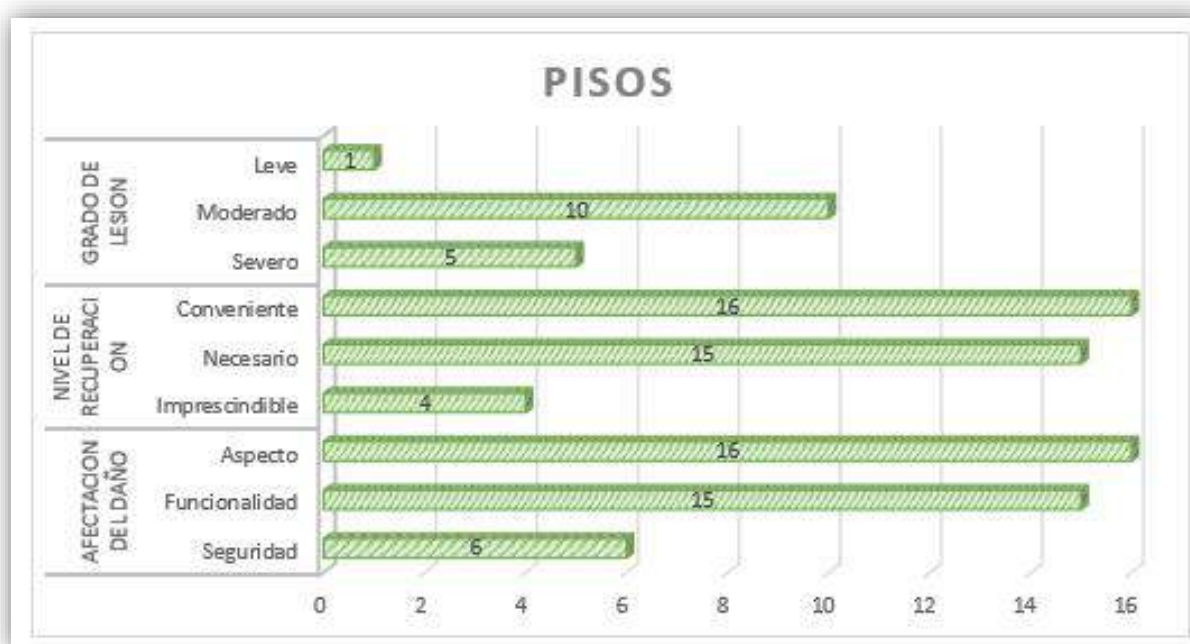
Figura 45. Análisis Afectación Pisos.

La afectación del daño en los pisos es crítica tanto para aspecto como para funcionalidad, el grado de lesión es moderado y el nivel de la recuperación recomendado es conveniente.

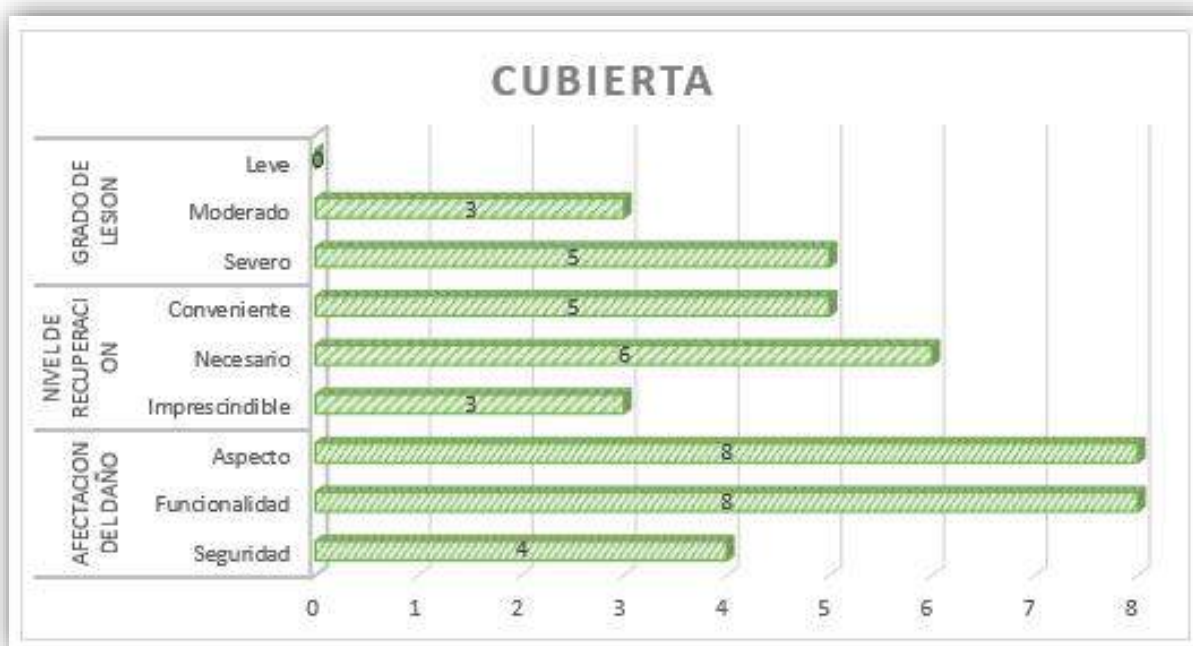
Figura 47. Análisis Afectación Cubierta.

La cubierta está montada sobre los muros en repisas de madera, que soporta teja de asbesto cemento, a dos aguas, dichas cubiertas presentan deterioro en su parte interna, pues debido a los movimientos que han sufrido los muros, la madera también se ha movido, los cielos rasos están afectados en su totalidad, descolgados; en algunas zonas se evidencia filtración de agua por efecto de lluvia por ende humedades, en el momento de la visita filtraciones no presentes, únicamente manchas, pues hace días no llueve.

La cubierta está afectada tanto en aspecto como en funcionalidad, pues se evidencian filtraciones de agua lluvia activas, el grado de lesión es severo por lo que el nivel de recuperación es necesario.

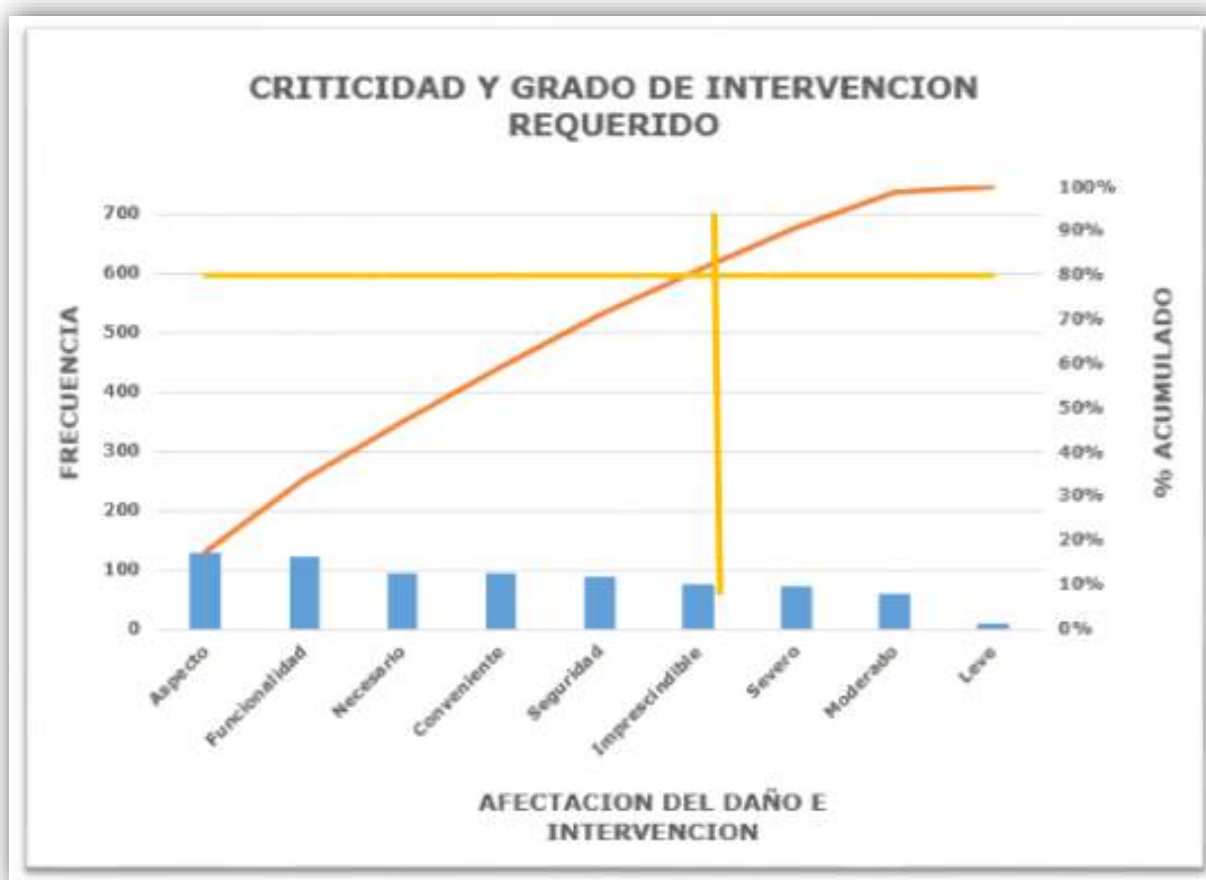
Figura 48. Análisis por Metodología de Pareto.

La casa arroja una evaluación crítica, pues requiere intervención inmediata ya que está afectada en su totalidad, siendo más relevante el aspecto de los daños, tal como se observa en archivo fotográfico, seguido por la funcionalidad, pues esta inhabitada y por ende la seguridad

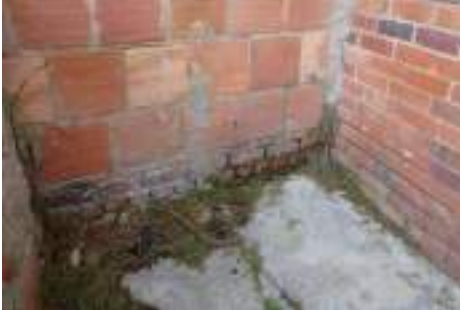
MANCHAS				X		X	X		X	
	HUMEDADES	NO CUENTA CON CANALES NI BAJANTES, PRESENTE HUMEDAD POR CAPILARIDAD	X		X		X			X	
	DESPRENDIMIENTOS	NO SE DETECTA									
	DESCAMACIONES	NO SE DETECTA									
	PERDIDA DE MATERIAL	NO SE DETECTA									
ALTERACIONES TRAUMATICAS

GRIETAS	PRESENTE DILATACION GENERALIZADA EN MUROS DE DIFERENTES EDADES	X		X						
	ASENTAMIENTOS		X							X	
	ROTURAS		X								
VANOS

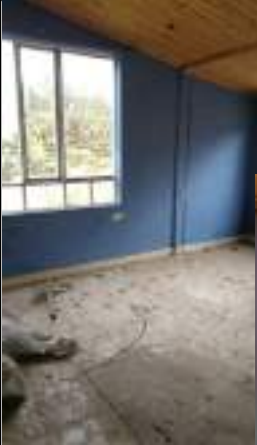
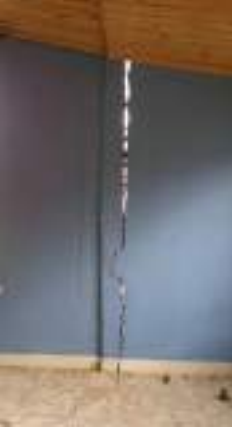
EDIFICIO	BARRIO SAN FRANCISCO MZ F CASA 7 ETAPA 4	AREA ESTUDIO	INTERIORES
ESPACIO	ALCOBA 5	ELEMENTO	MURO EN TOLETE DE 0.12m DILATADO DE MURO EN BLOQUE No. 5
ORIENTACION	2do PISO - SUR ORIENTE	FECHA	SEPTIEMBRE 2015
COMPORTAMIENTO GENERAL	GRIETAS	NUMERO 13 DE 16	
MATERIALES	MURO EN BLOQUE No. 5 PAÑETADO Y PINTADO		
SISTEMA CONSTRUCTIVO	COMBINADO

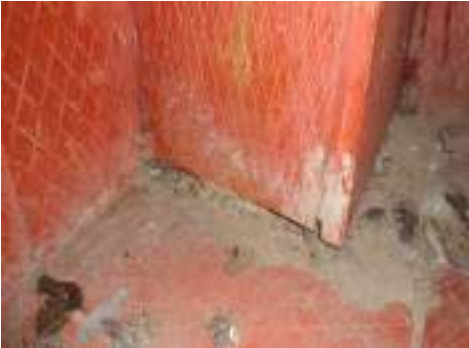
ASPECTO EXTERNO										
	MANCHAS										
	HUMEDADES										
	CAVIDADES										
	DESCAMACIONES										
	PERDIDA DE MATERIAL										
	DESPRENDIMIENTOS										
	ROTURAS										
	ALTERACIONES TRAUMATICAS										
	GRIETAS										
	FISURAS										
	ASENTAMIENTOS	DIFERENCIA EN EL NIVEL DE ENCHAPE DEL MURO QUE HABIA QUEDADO A NIVEL DE PISO 3 CM	X	X	X		X	X		X	
	COMPORTAMIENTO HIGROTHERMICO										
	COMPONENTES										
	ESPESORES										
HUMEDADES INTERIORES											
SISTEMA IMPERMEABILIZACION											
ADHERENTE											
JUNTAS											
REPARACIONES											
OTROS

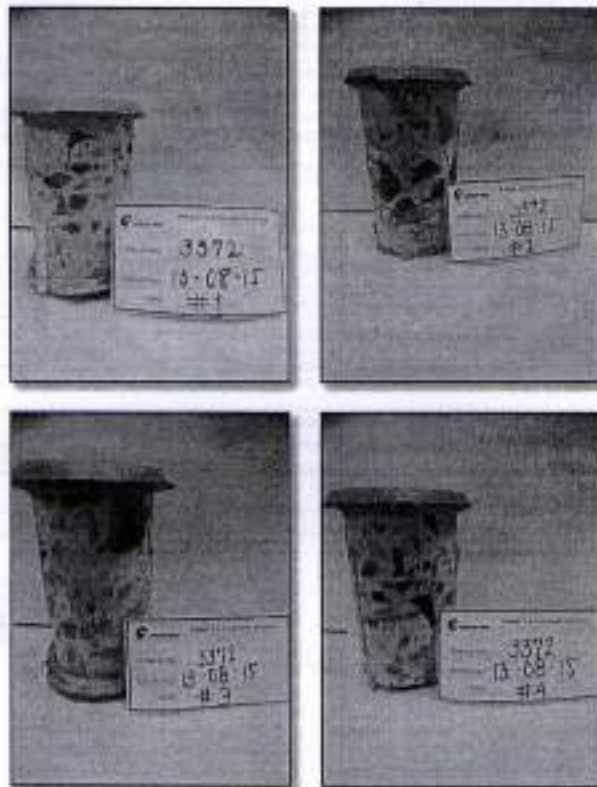
Núcleos 1 - 2 - 3 - 4 (Columnas)

Los núcleos presentan una resistencia promedio de 19.27 MPa, equivalente al 70% de la resistencia de diseño, por lo tanto el concreto no cumple para 27.58 MPa.
